福島第一原子力発電所 2号機 ミュオン測定による炉内燃料デブリ位置把握の 進捗状況について(途中経過)

2016年5月25日

東京電力ホールディングス株式会社

2号機 ミュオン透過法測定

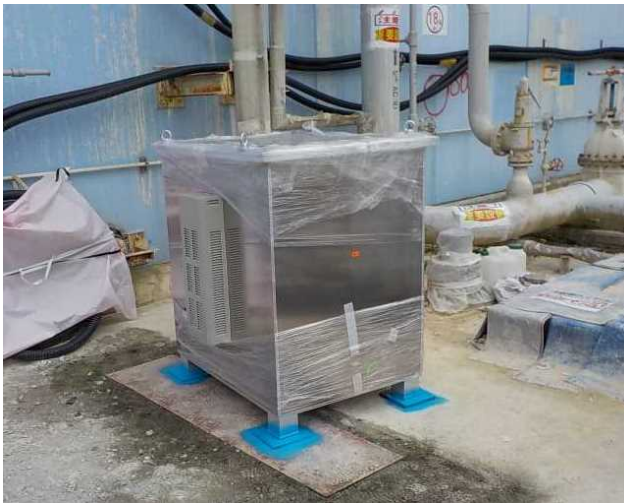
ミュオン測定装置設置(小型装置, 約1m×1m×高さ1.3m)

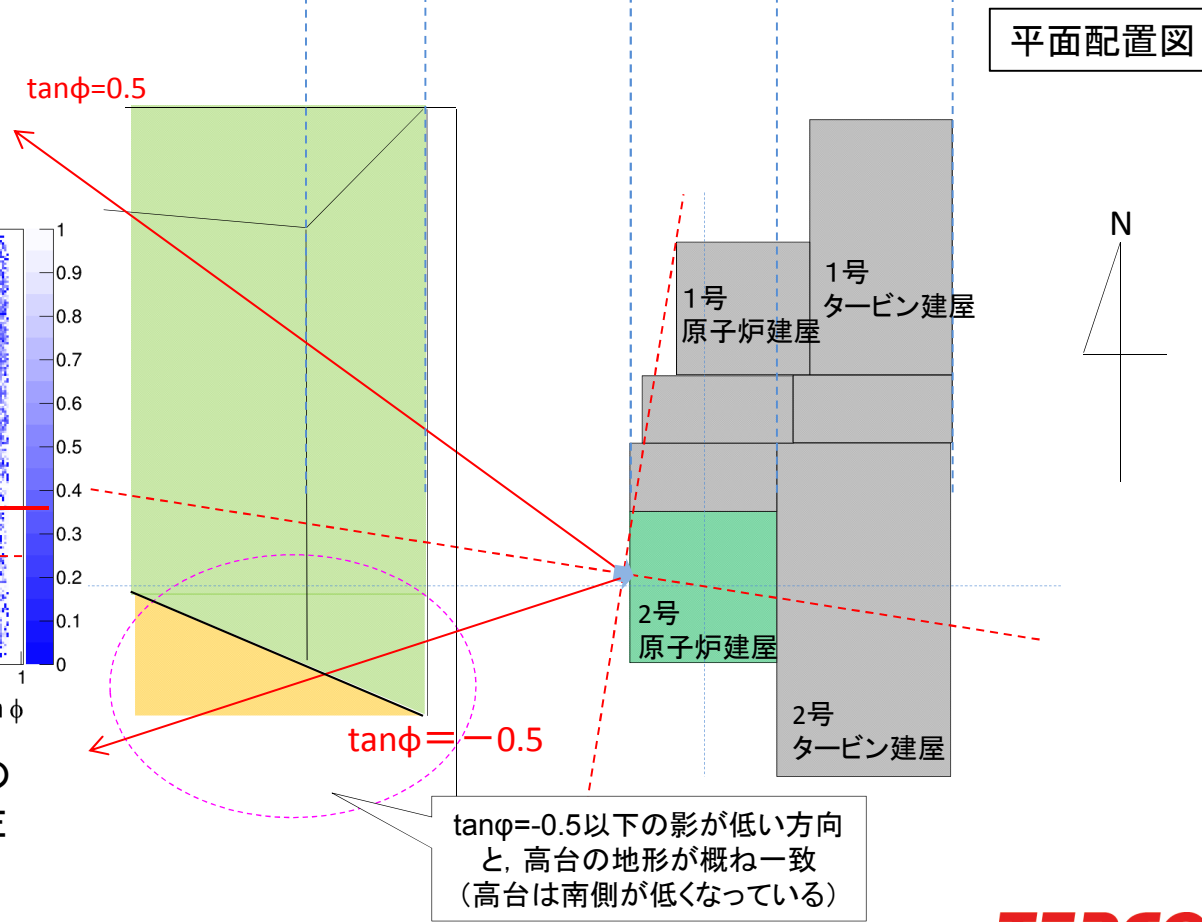
tanφ=-0.5以下の影が低い方向と、高台の地形が概ね一致 (高台は南側が低くなっている)
