事象発生時（平成 30 年 1 月 18 日）の放射線管理に係る時系列

堆積物発見時における換気系主排気ユニット外の放射線測定

換気系主排気ユニット (A) 内における放射線測定

換気系主排気ユニット（A）内排水枡まわりの 堆積物回収作業における放射線測定

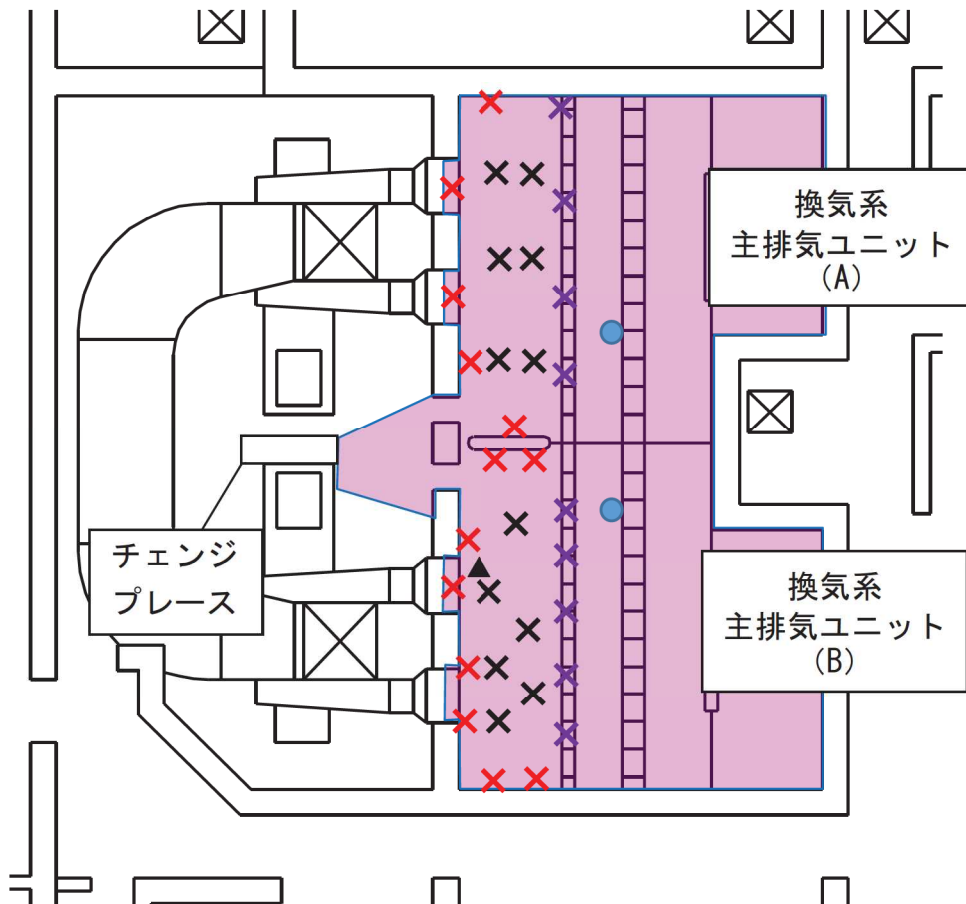
図5-11 測定箇所 (NRW-I 2階 換気系主排気ユニット)

表面：4箇所 ～400cpm, ～3Bq/cm² (直接法)

すべて検出限界未満 (<30cpm, <2×10⁻²Bq/cm²) (間接法)

表面：5箇所 ～150cpm, ～2Bq/cm² (直接法)

換気系主排気ユニット (A) (B) 高性能粒子フィルタ表面を直接法で測定した結果、汚染を検出したが、下流側壁面及び床面の表面汚染密度を間接法で測定した結果は検出限界未満であり、下流側へ汚染が拡大していないと評価した。また、換気系主排気ユニット (B) 下流側の空气中放射性物質濃度を測定した結果についても検出限界未満であった。換気系主排気ユニット (A) 下流側の空气中放射性物質濃度は別紙2での測定の結果、検出限界未満であったことから、換気系主排気ユニット (A) (B) 高性能粒子フィルタ下流側へ汚染が拡大していないと評価した。

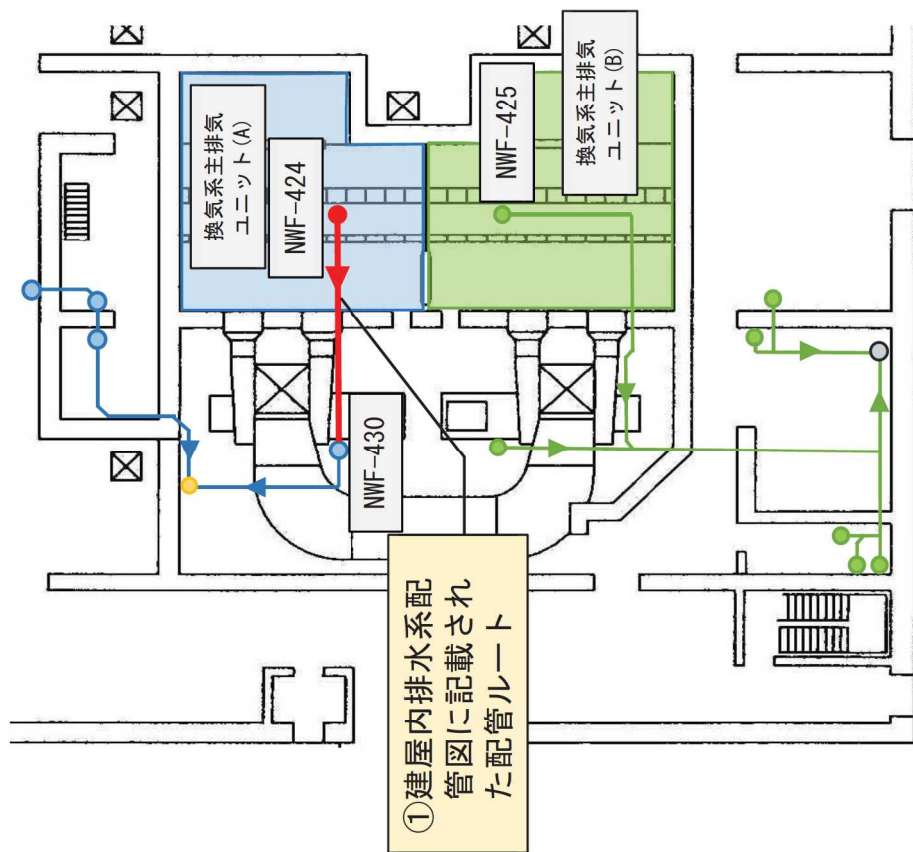
図 7-1 建屋内排水系配管図に記載された配管ルート図

建屋内排水系配管図では、左図①のルートで排水枡 NWF-430 に接続すべきところ、①のルートでは接続しておらず、右図②のルートで排水枡 NWF-425 と接続していることを確認した。
