日本原燃(株)再処理事業所における汚染された物品の不適切な管理に係る保安規定違反と今後の対応について

平成30年12月19日
原子力規制庁

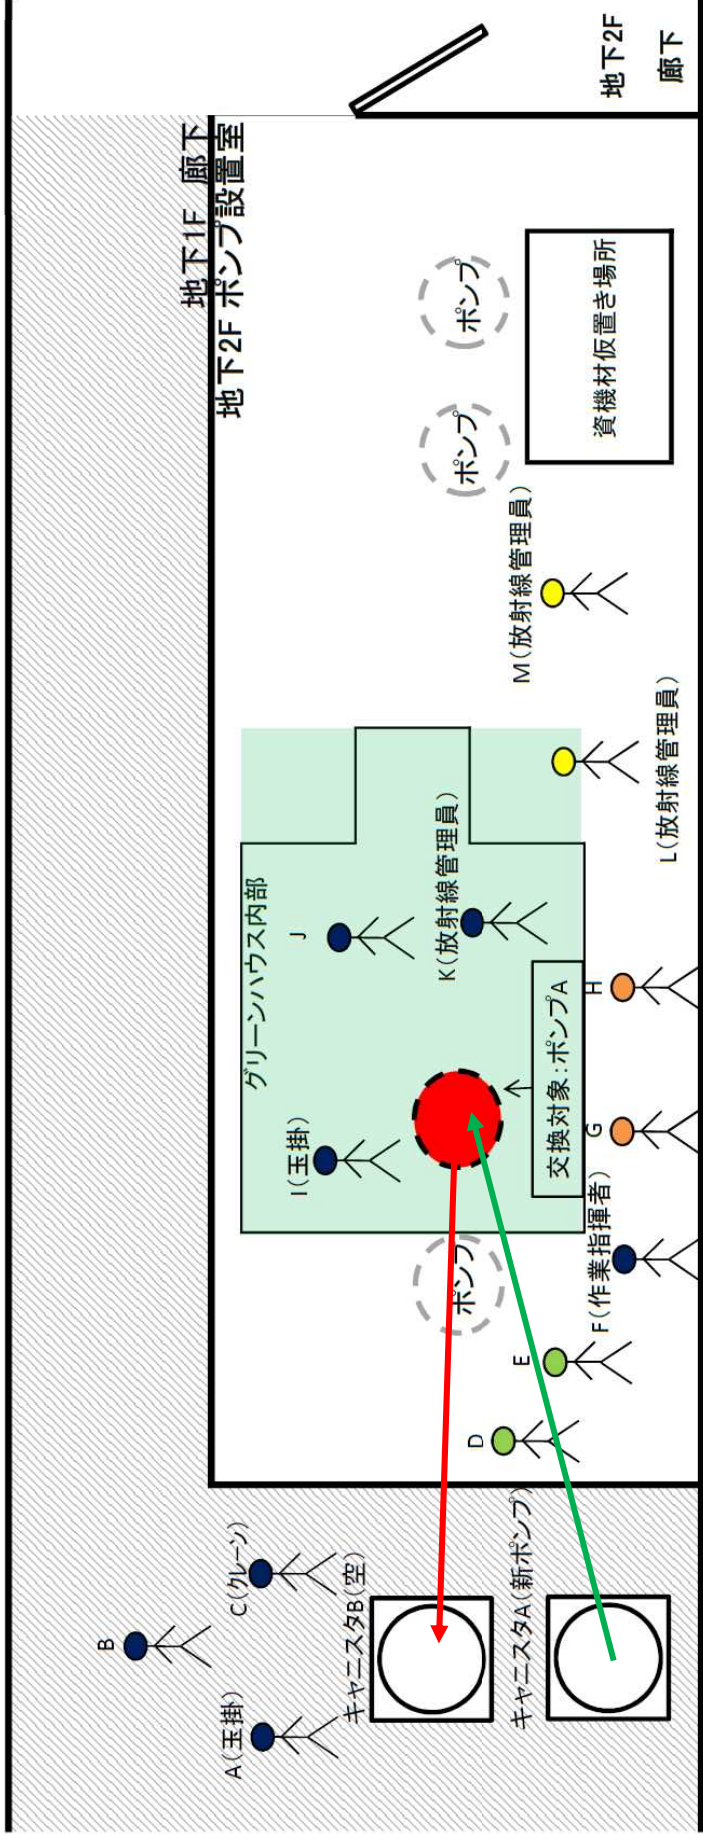
図 1 高レベル廃液ガラス固化建屋 ポンプ交換時の作業員配置

- 平成30年8月9日、交換用の新しいポンプを収納した収納容器（以下「キャニスタA」という。）と分解調査対象のポンプAを収納するための収納容器（以下「キャニスタB」という。）を予備品組立試験建屋からガラス固化建屋に搬入し、ポンプの交換作業を実施。ポンプAをビニールバッグで養生し、キャニスタBに収納した。
- 原燃の社内規定である放射線作業細則に基づくと、ポンプAを取り出し、キャニスタBに収納した時点で、キャニスタBの表面に汚染物表示を行うべきであったが、この措置が行われなかった。また、ポンプAを収納容器に入れ、ガラス固化建屋内に一時保管するための作業計画書は策定されていなかった。さらに、作業は協力企業社員が担当したが、本作業に関する要求事項を原燃が明確に伝えた文書は存在せず、汚染物表示や、作業前の準備、作業の実施及び作業の完了状況について誰が何をどこまで確認するのか判然とせず、それらの作業の実施及び管理の記録は存在しなかった。
- 交換作業時、原燃社員2名が立ち会っていたが、上記の問題点に気づきを持たなかったため、改善が図られなかった。
- ポンプAを収納した後も、キャニスタBには、「空キャニスタ」とテープにマジック書きの表示が貼付けされたままであった。

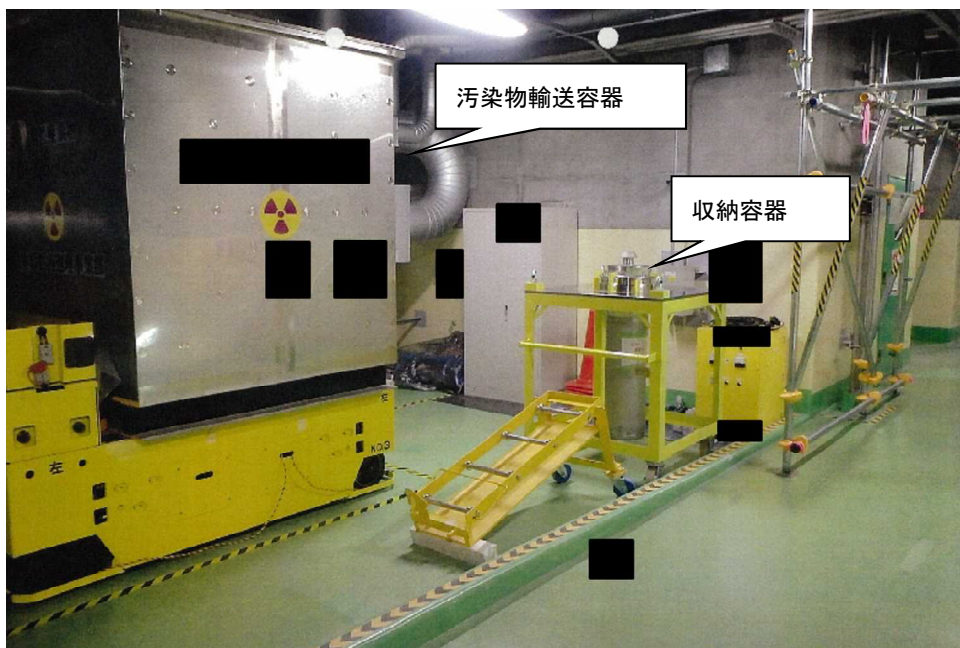
図 2-1 高レベル廃液ガラス固化建屋 収納容器を保管していた場所

明確にした上で管理すべきところ、これらを実施せずに、搬出するまでガラス固化建屋に仮置されていた。また、物品の保管に係る社内手続きをせず、保管場所に掲示する保管物品の目録に当該容器の記載をしないまま保管していた。そのため、ポンプAの一時的な保管について、正規の表示が付されていないことのみならず、保管期間や管理責任者が定められていなかったほか、パトロールなどでキャニスタBの異常の有無の確認を実施したか否かを確認できなかった。上記の状況から、ポンプAをキャニスタBに収納し、仮置きを開始した翌日から開封当日までの約3ヶ月間、ポンプAは汚染物品としての適切な管理がなされていなかった。

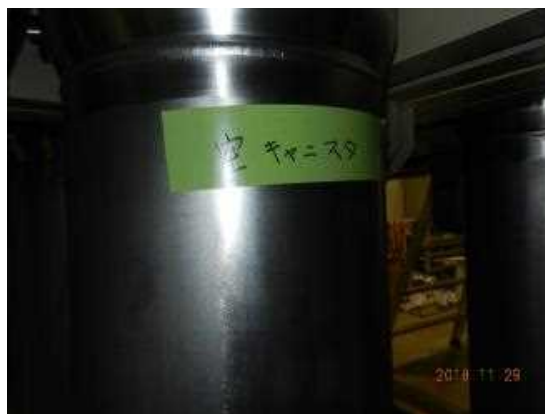
図 2-3 「空キャニスタ」の表示例

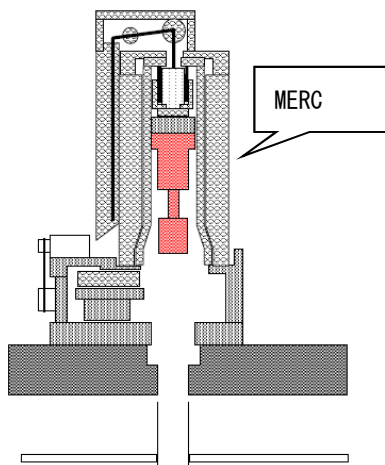
図 2-4 MERC を使用した交換作業例

- これまで、取り外したポンプは、廃棄のためガラス固化建屋外に搬出しており、分解調査及び調査開始まで同建屋に数ヶ月に及び保管するといった作業の実績は有していなかった。
- 今回の保安検査時点において、分解調査の実施に係る計画は検討段階にあり、策定されていなかった。また、分解調査のために取り外したポンプAの取扱い及び管理については、交換作業の要領書等にも記載はなく、適切な業務計画がなされていなかった。
- なお、同種のポンプ（高レベル廃液貯槽及び不溶解残渣貯槽の廃ガス洗浄塔ポンプ）の交換は専用の交換装置（MERC）を用いて行うことを標準とする手順が整備されていたが、昨年より不溶解残渣貯槽用の廃ガス洗浄塔ポンプは汚染の程度が高くないとの判断のもと、今回の収納容器を用いる手順が適用されていた。

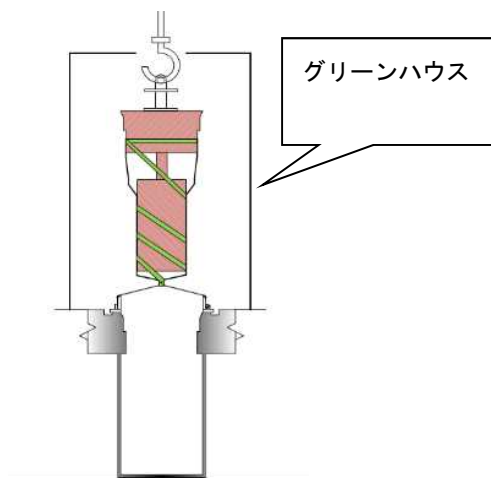
図 2-5 今回の交換作業
