第1.2.3.3.16図(1) 台場浜付近残留磁気測定結果(1)

第1.2.3.3.17図 台場浜付近 磁気探査結果 (極磁力異常図)

第1.2.3.4.1図 水平地質断面図 (E.L. +3.0m)

【大飯発電所 敷地の破砕帯の特徴】

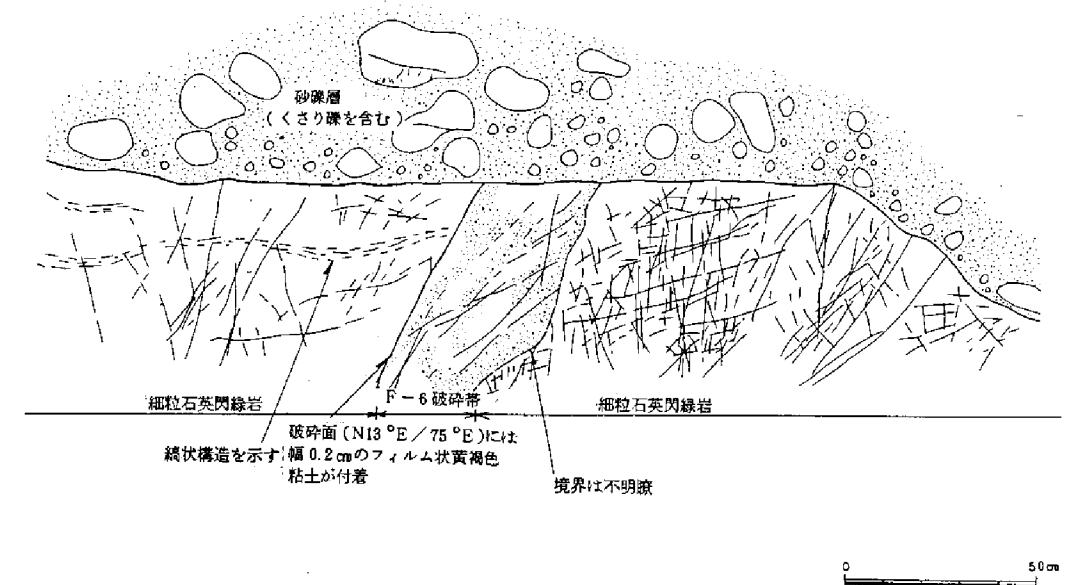
既往トレンチF-6破碎帯詳細スケッチ(南東側側壁基底部)

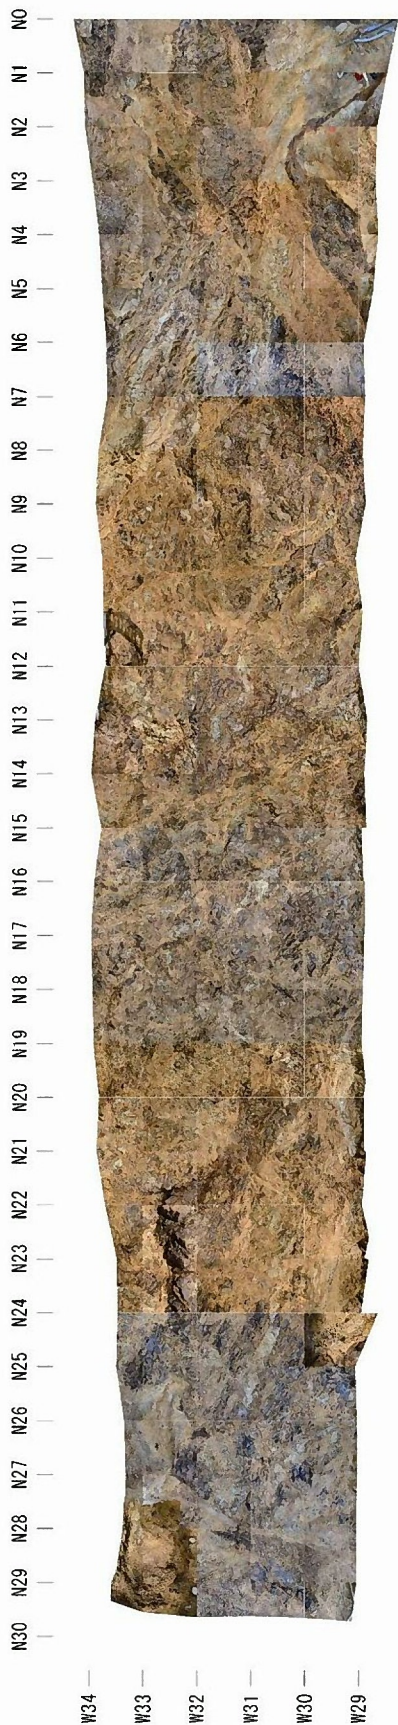
第1.2.3.4.10図 南側トレンチ調査結果 (底盤全体写真及びスケッチ)

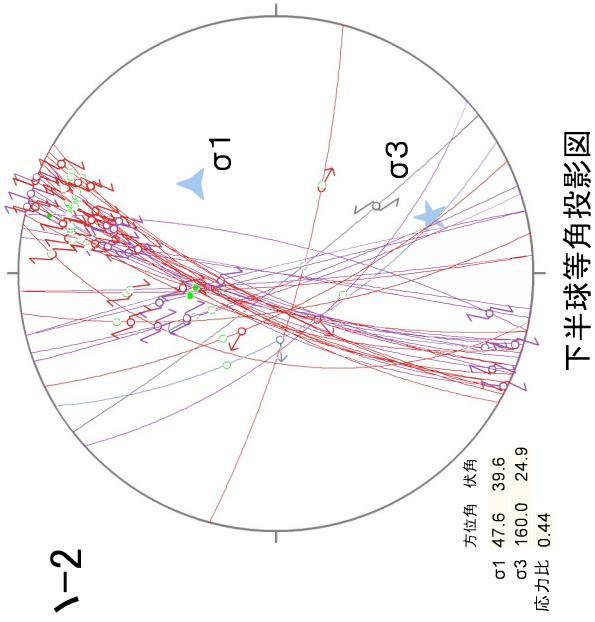
第1.2.3.4.14図 各活動ステージに対応する応力状態
