柏崎刈羽原子力発電所 5 号炉

ケーブルの技術評価書

東京電力ホールディングス株式会社

本評価書は、柏崎刈羽原子力発電所 5 号炉（以下、柏崎刈羽 5 号炉という。）における安全上重要なケーブル（重要度分類指針における PS-1, 2 及び MS-1, 2 に該当する機器）の高経年化に係わる技術評価についてまとめたものである。なお、高温・高圧の環境下にあるケーブルはない。

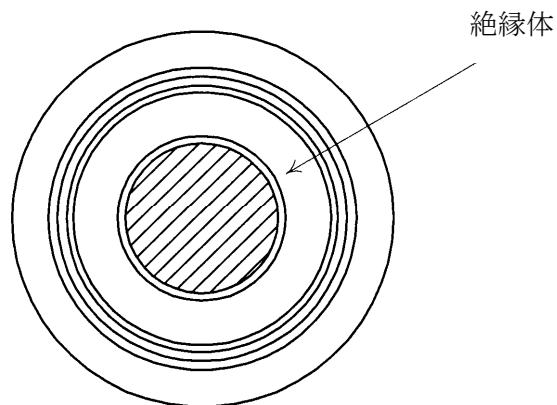
図2.3-1 高圧難燃CVケーブルの絶縁部位

絶縁体は、有機物の架橋ポリエチレンであるため、熱及び放射線による物性変化、絶縁物内の異物やボイドでの放電による電氣的劣化により、経年的に劣化が進行し、絶縁特性低下を起こす可能性がある。

絶縁特性低下を生ずる可能性のある部位を図2.3-1に示す。

水トリー劣化を生ずる可能性のある部位を図 2.3-1 に示す。

屋外布設ケーブルは、トレンチ内部に架空化されたケーブルトレイ、電線管により布設されている。仮に水が溜まった場合は排水ポンプ、排水口により排水され、ケーブルが布設時より長時間浸水する可能性はないが、外気等による高湿度環境を考慮すると水トリー劣化による絶縁特性低下の可能性は否定できない。

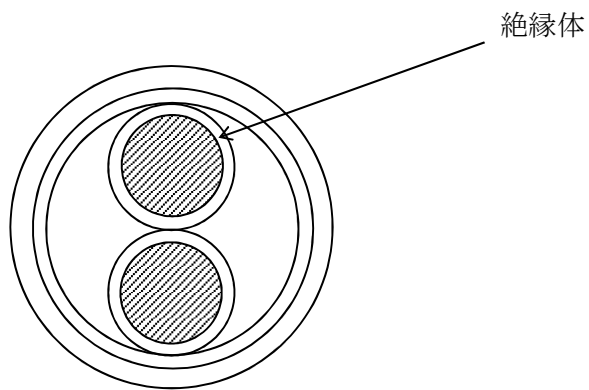
図2.3-2 難燃PNケーブルの絶縁部位

絶縁体は、有機物の難燃性エチレンプロピレンゴムであるため、熱及び放射線による物性変化により、経年的に劣化が進行し、絶縁特性低下を起こす可能性がある。

絶縁特性低下を生ずる可能性のある部位を図 2.3-2 に示す。

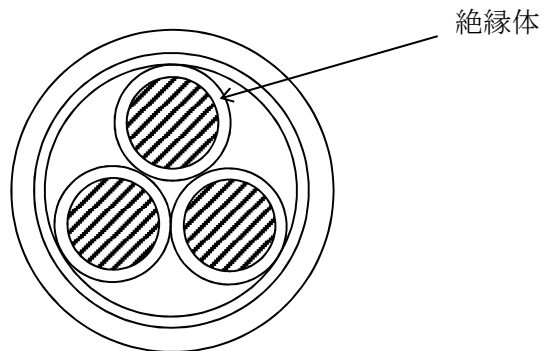
図2.3-3 難燃CVケーブルの絶縁部位

絶縁体は有機物の難燃性架橋ポリエチレンであるため、熱及び放射線による物性変化により、経年的に劣化が進行し、絶縁特性低下を起こす可能性がある。

絶縁特性低下を生ずる可能性のある部位を図 2.3-3 に示す。

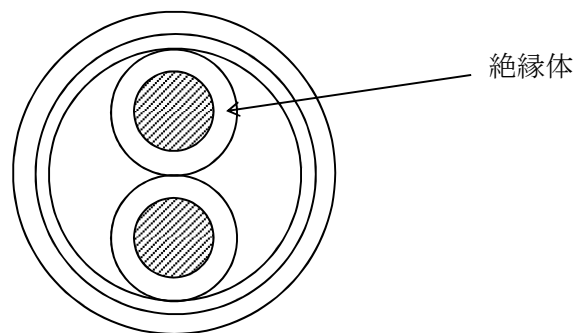
図2.3-4 難燃FVケーブルの絶縁部位

絶縁体は有機物のエチレン-四フッ化エチレン共重合樹脂であるため、熱による物性変化により、経年的に劣化が進行し、絶縁特性低下を起こす可能性がある。

絶縁特性低下を生ずる可能性のある部位を図 2.3-4 に示す。

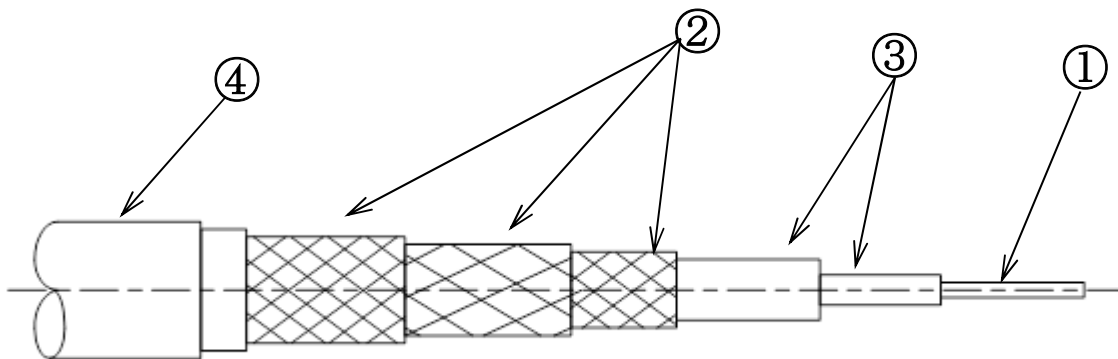
図2.1-1 難燃三重同軸ケーブル（絶縁体が架橋ポリエチレン）構造図

No.	部 位
①	内部導体
②	外部導体
③	絶縁体
④	シース

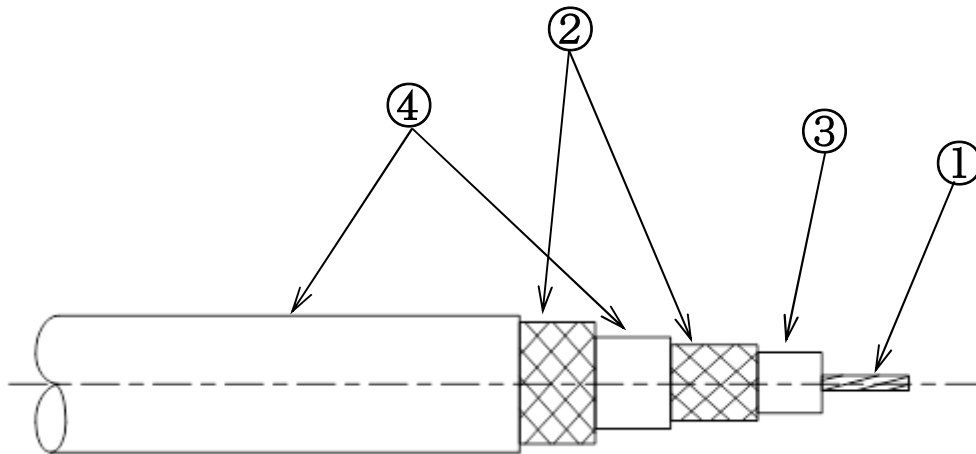
図2.1-2 難燃二重同軸ケーブル（絶縁体が耐放射線性架橋ポリエチレン）構造図

No.	部 位
①	内部導体
②	外部導体
③	絶縁体
④	シース

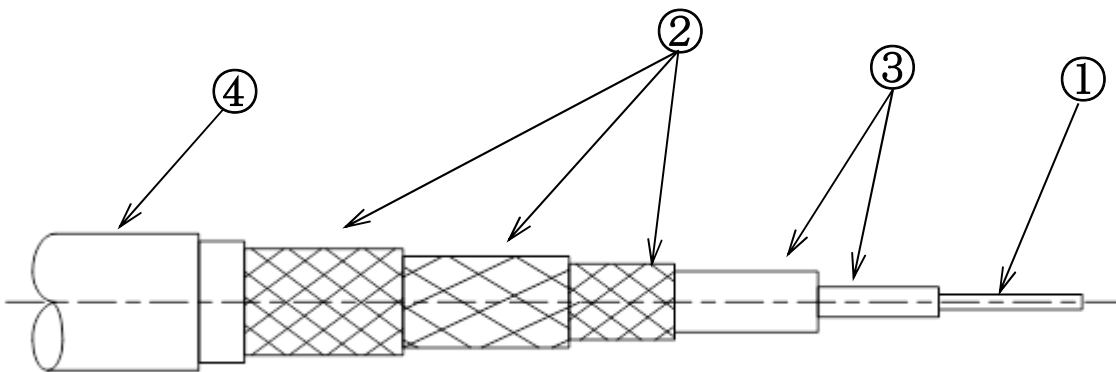
図2.1-3 難燃三重同軸ケーブル（絶縁体が発泡架橋ポリエチレン）構造図

No.	部 位
①	内部導体
②	外部導体
③	絶縁体
④	シース

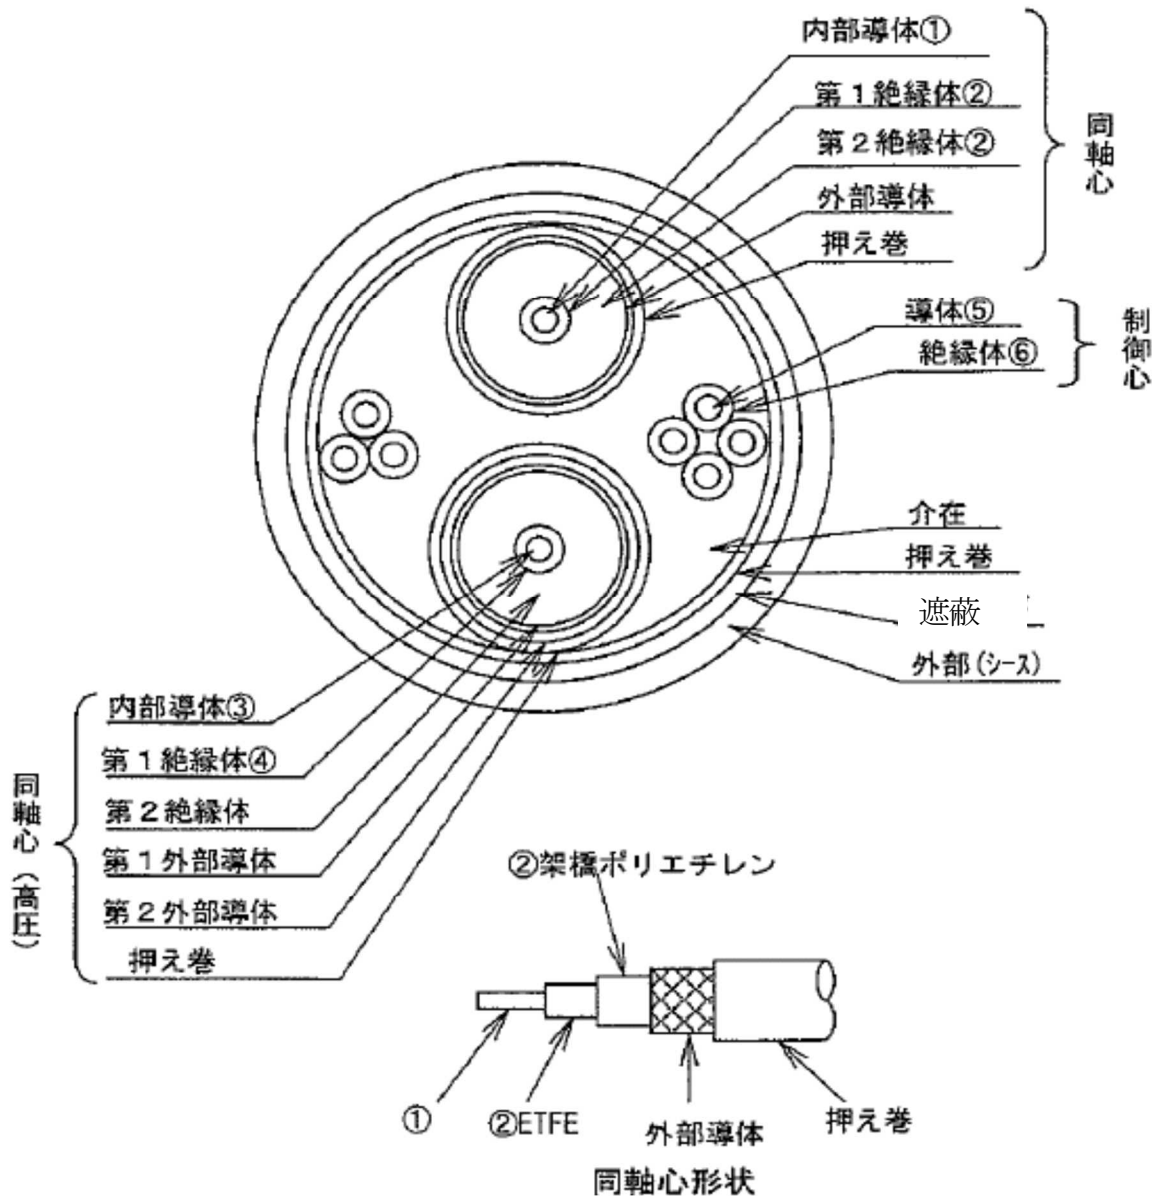
図2.1-4 難燃複合同軸ケーブル構造図

No.	部 位
①	内部導体 (同軸心)
②	絶縁体 (同軸心)
③	内部導体 (高圧心)
④	絶縁体 (高圧心)
⑤	導体 (制御心)
⑥	絶縁体 (制御心)

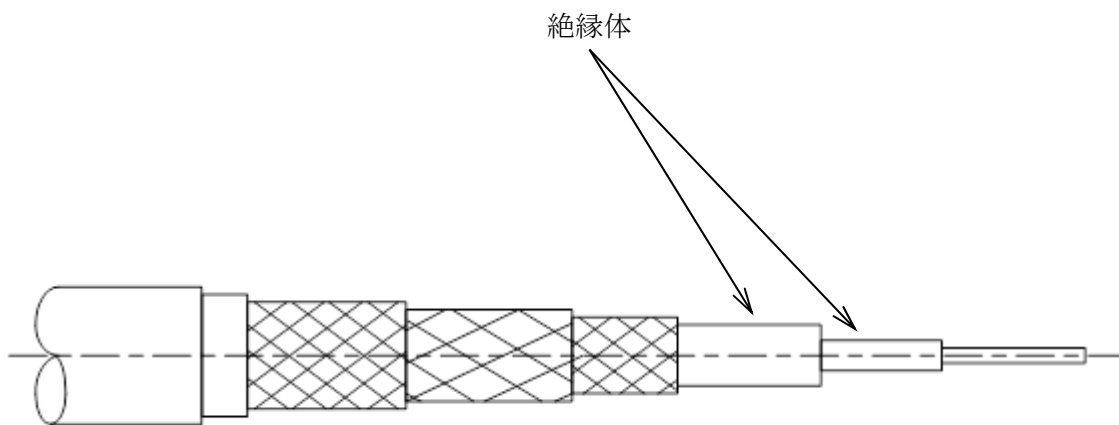
図2.3-1 難燃三重同軸ケーブル (絶縁体が架橋ポリエチレン) の絶縁部位

絶縁体は、有機物の架橋ポリエチレンであるため、熱及び放射線による物性変化により、経年的に劣化が進行し、絶縁特性低下を起こす可能性がある。

絶縁特性低下を生ずる可能性のある部位を図 2.3-1 に示す。

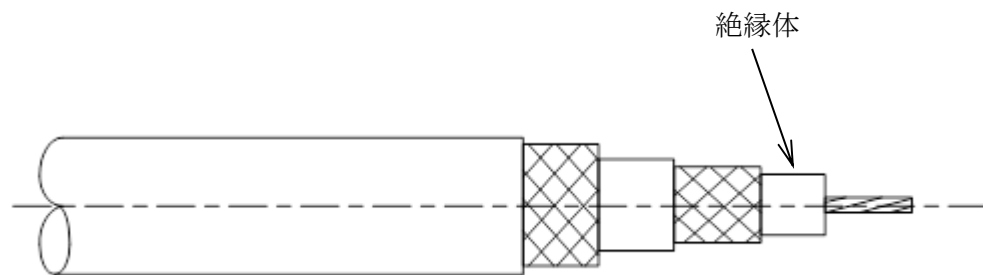
図2.3-2 難燃二重同軸ケーブル (絶縁体が耐放射線性架橋ポリエチレン)

絶縁体は、有機物の耐放射線性架橋ポリエチレンであるため、熱及び放射線による物性変化により、経年的に劣化が進行し、絶縁特性低下を起こす可能性がある。

絶縁特性低下を生ずる可能性のある部位を図 2.3-2 に示す。

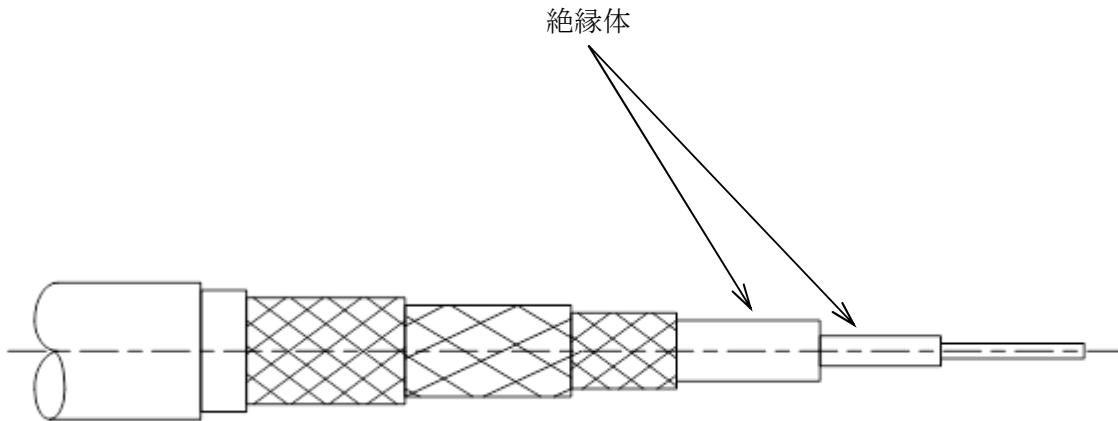
図2.3-3 難燃三重同軸ケーブル (絶縁体が発泡架橋ポリエチレン) の絶縁部位

絶縁体は、有機物の発泡架橋ポリエチレンであるため、熱及び放射線による物性変化により、経年的に劣化が進行し、絶縁特性低下を起こす可能性がある。

絶縁特性低下を生ずる可能性のある部位を図 2.3-3 に示す。

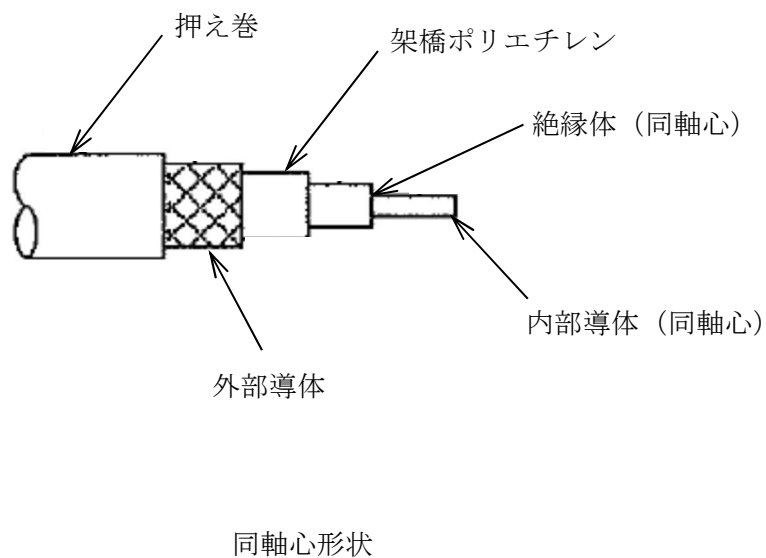
図2.3-4 難燃複合同軸ケーブルの絶縁部位

難燃複合同軸ケーブルの絶縁体は、有機物の架橋ポリエチレン及び難燃性架橋ポリエチレンであるため、熱及び放射線による物性変化による電気的劣化により、経年的に劣化が進行し、絶縁特性低下を起こす可能性がある。

絶縁特性低下を生ずる可能性のある部位を図 2.3-4 に示す。

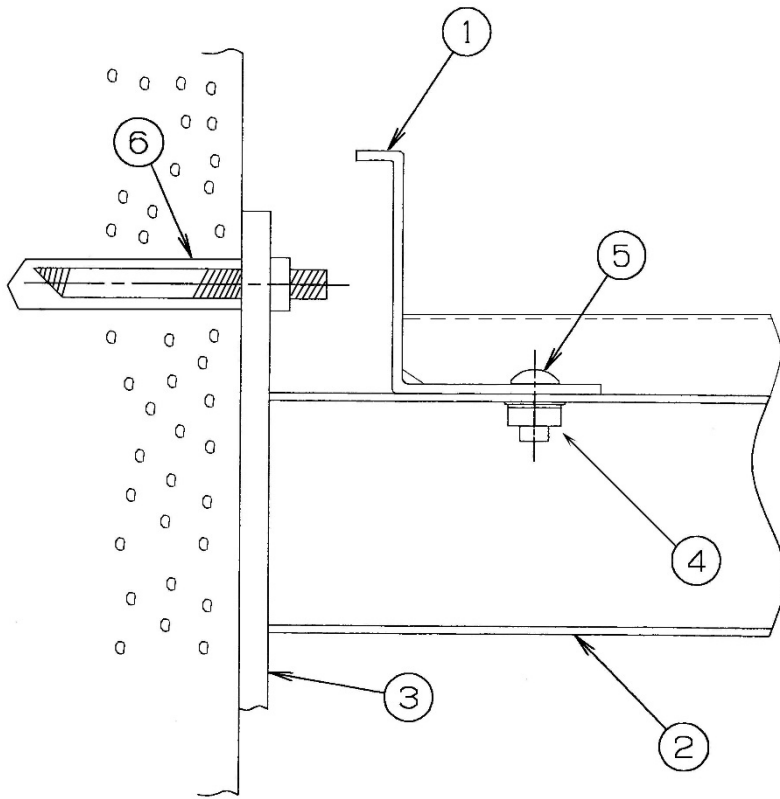
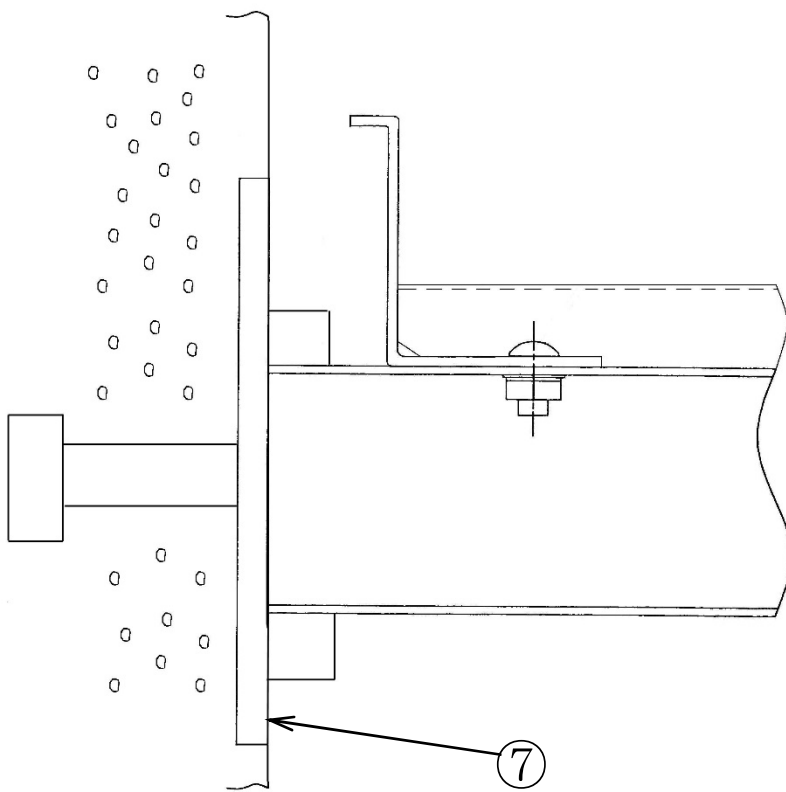
(図-a) 基礎ボルト（後打ケミカルアンカ）の例

(図-b) 埋込金物の例

No.	部 位
①	ケーブルトレイ
②	サポート
③	ベースプレート
④	ナット
⑤	トレイ取付ボルト
⑥	基礎ボルト
⑦	埋込金物

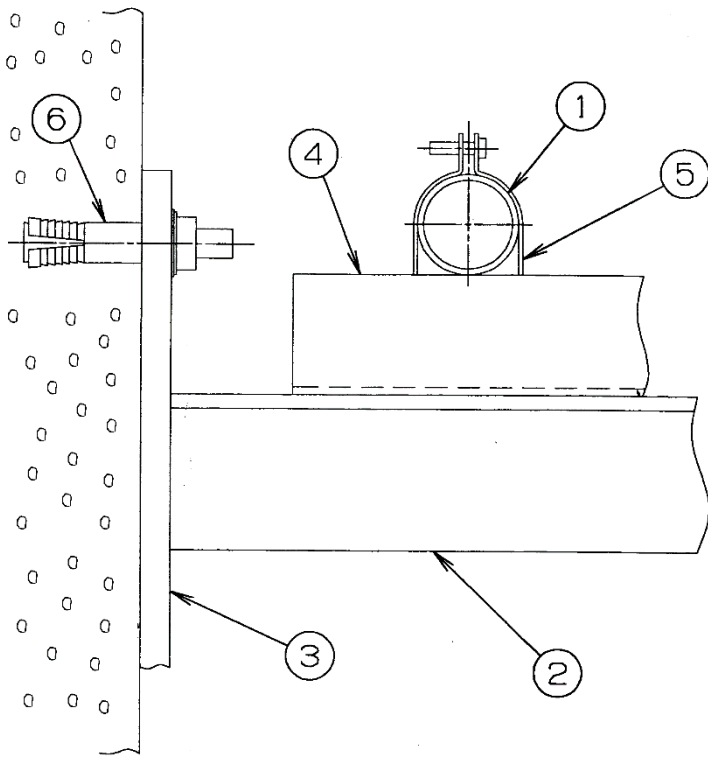
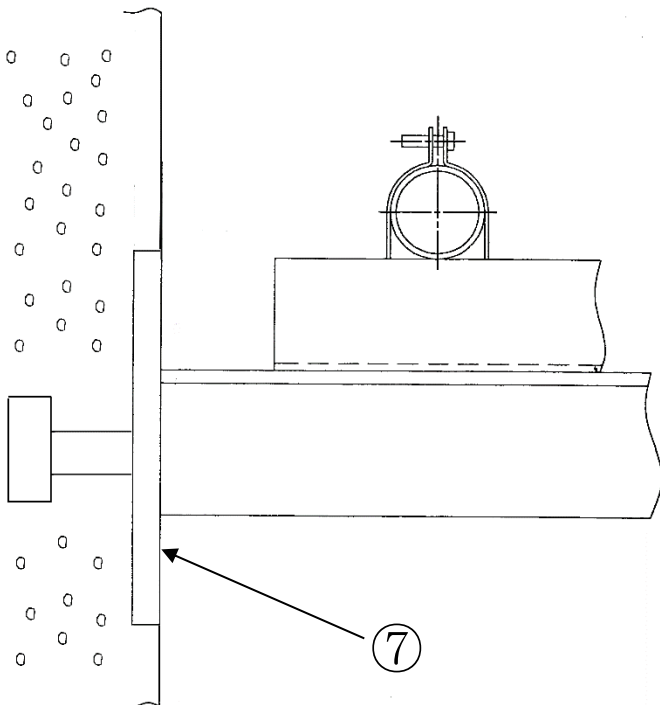
(図-a) 基礎ボルト（後打メカニカルアンカ）の例

(図-b) 埋込金物の例

No.	部 位
①	電線管
②	サポート
③	ベースプレート
④	ユニバーチャンネル
⑤	パイプクランプ
⑥	基礎ボルト
⑦	埋込金物

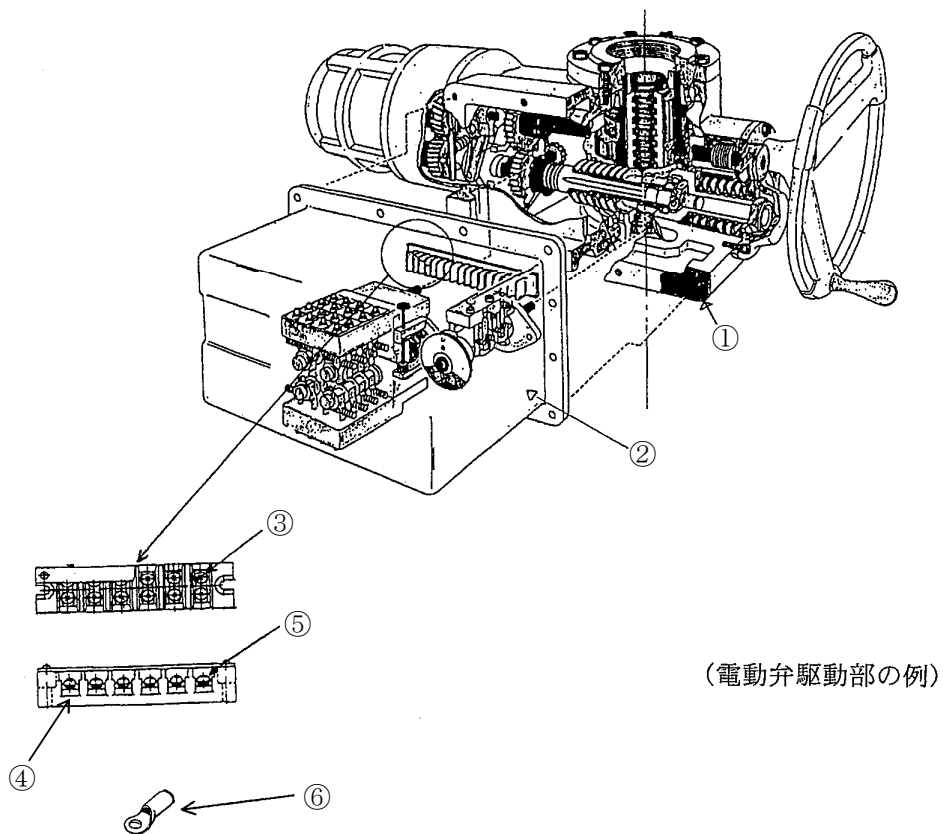
図2.1-1 端子台接続の構造図

No.	部 位
①	ガスケット
②	端子箱
③	端子板
④	絶縁物
⑤	端子台ビス
⑥	接続端子

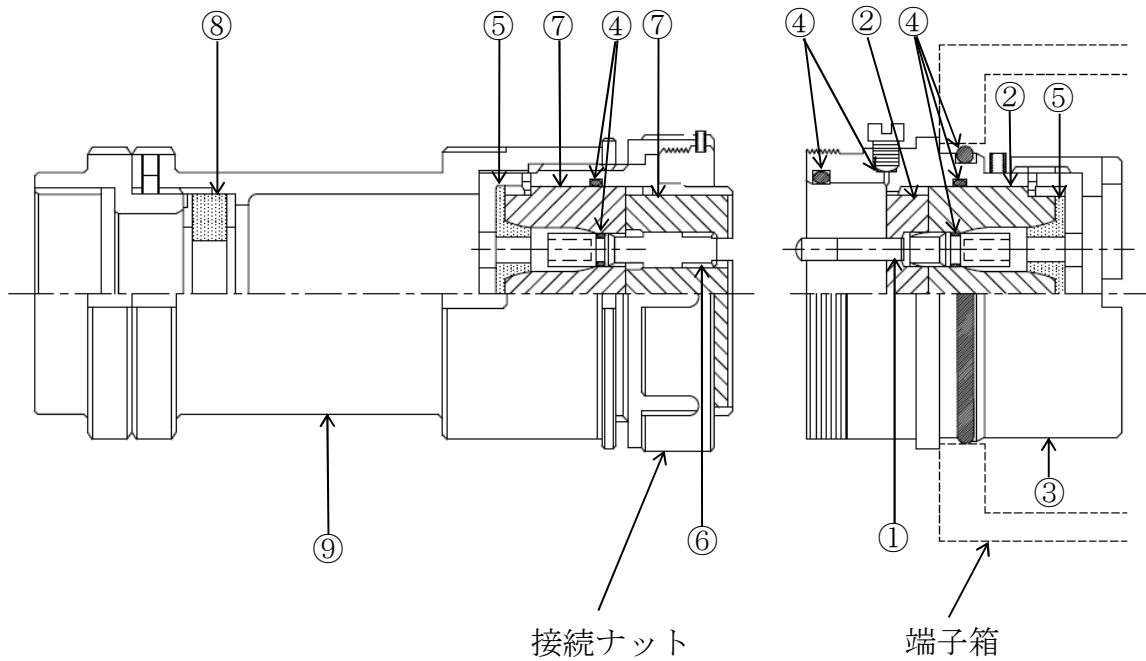
図2.1-3 電動弁コネクタ接続の構造図

No.	部 位
①	オスコンタクト
②	オス絶縁物
③	レセプタクルシエル
④	Oリング
⑤	シーリングブッシュ
⑥	メスコンタクト
⑦	メス絶縁物
⑧	ゴムブッシュ
⑨	プラグシエル

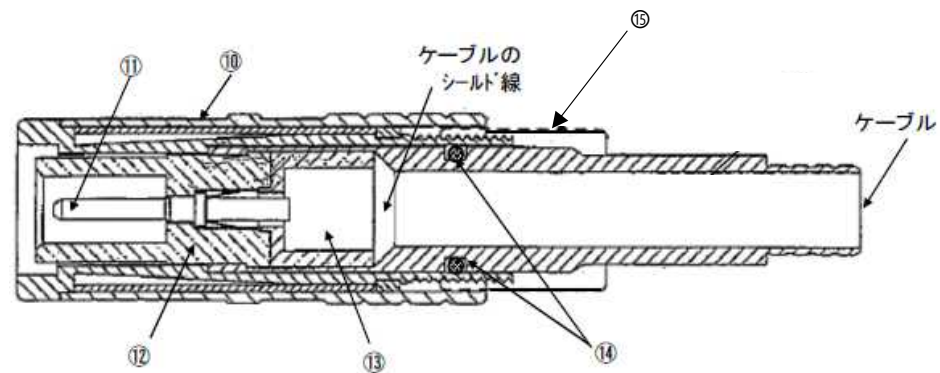
【検出器側】

【ケーブル側】

No.	部位	No.	部位
①	レセプタクルボディ	⑨	ソケットコンタクト
②	スペーサ	⑩	プラグボディ
③	ナット	⑪	ピンコンタクト
④	コレット	⑫	プラグインシュレータ
⑤	バックナット	⑬	クリンプカーラー
⑥	レセプタクルアダプタ	⑭	Oリング
⑦	Oリング	⑮	コネクタナット
⑧	レセプタクルインシュレータ

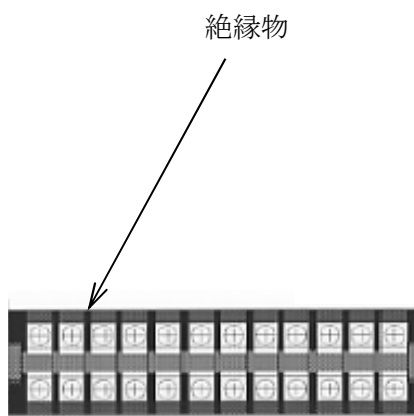
図 2.3-1 端子台の絶縁部位

絶縁物は、有機物のジアリルフタレート樹脂であるため、熱及び放射線による物性変化により、経年的に劣化が進行し、絶縁特性低下を起こす可能性がある。

絶縁特性低下を生ずる可能性のある部位を図 2.3-1 に示す。

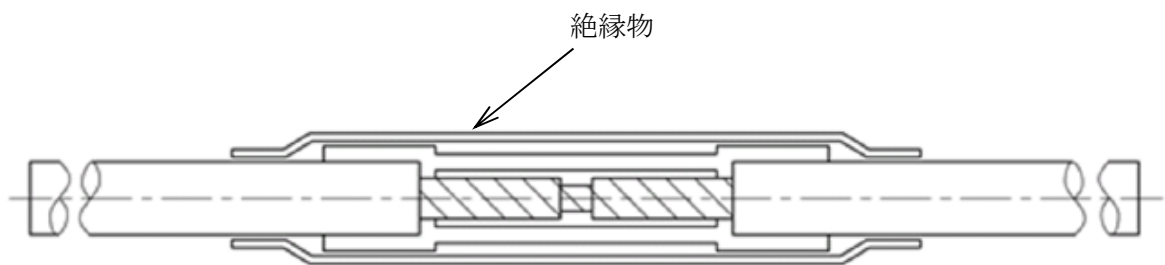
図 2.3-2 直ジョイント接続の絶縁部位

絶縁物は、有機物の架橋ポリオレフィンであるため、熱及び放射線による物性変化により、経年的に劣化が進行し、絶縁特性低下を起こす可能性がある。

絶縁特性低下を生ずる可能性のある部位を図 2.3-2 に示す。

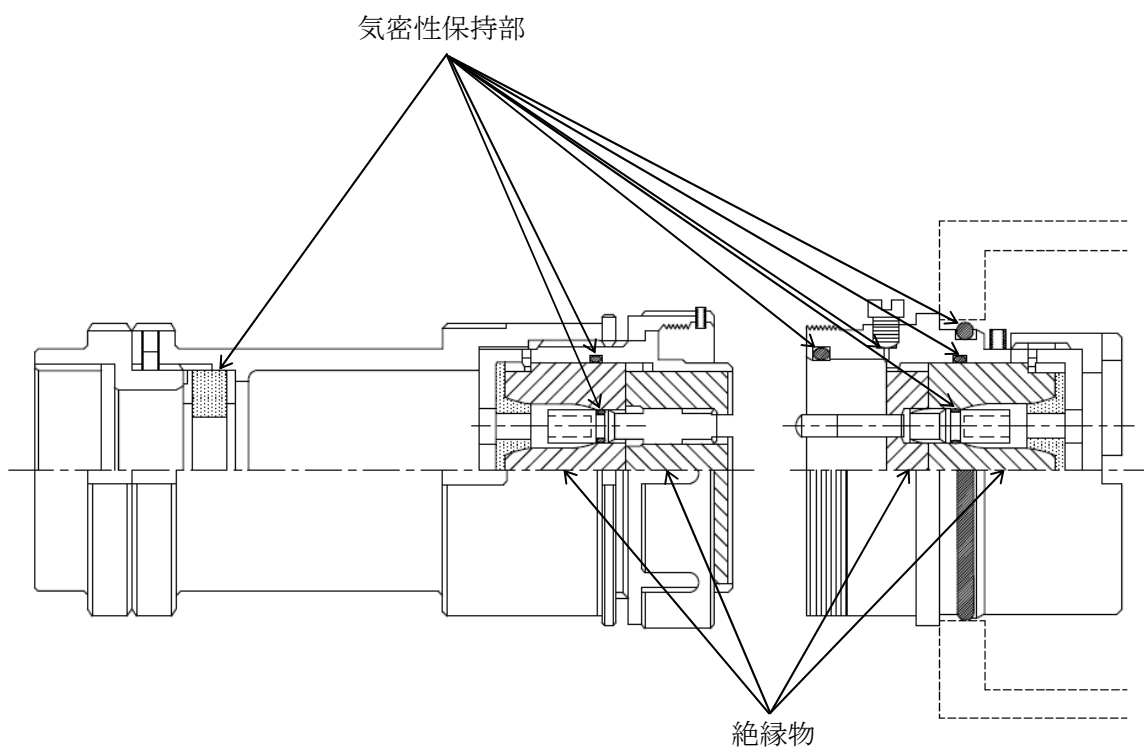
図2. 3-3 電動弁コネクタ接続の絶縁部位

また、気密性保持部であるゴムブッシュ、シーリングブッシュ及びOリングは、有機物のエチレンプロピレンゴムであるため、熱及び放射線による物性変化により、経年的に劣化が進行し、気密性低下を起こすことで、絶縁特性低下を起こす可能性がある。

絶縁特性低下を生ずる可能性のある部位を図 2. 3-3 に示す。

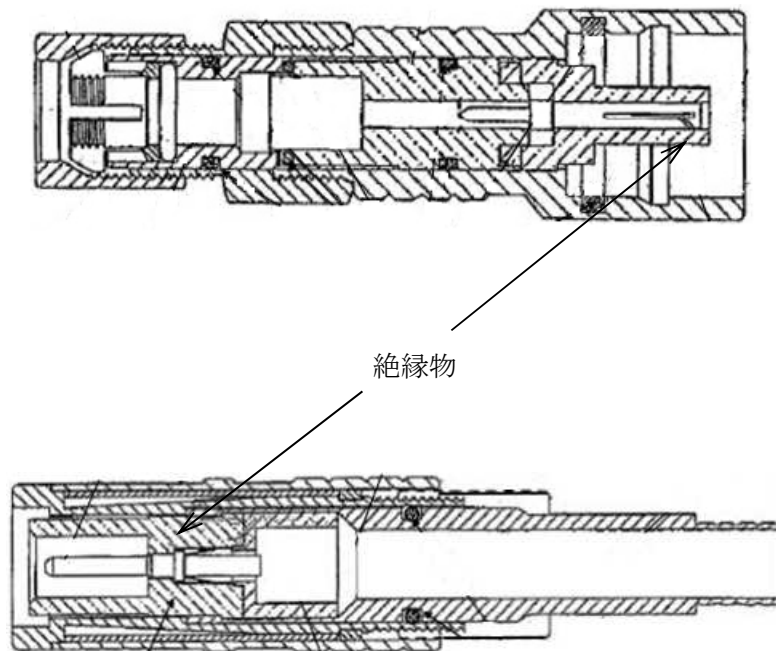
図 2.3-4 同軸コネクタ接続の絶縁部位

絶縁物は、ポリエーテルエーテルケトン樹脂であるため、熱及び放射線による物性変化により、経年的に劣化が進行し、絶縁特性低下を起こす可能性がある。

絶縁低下を生ずる可能性のある部位を図 2.3-4 に示す。

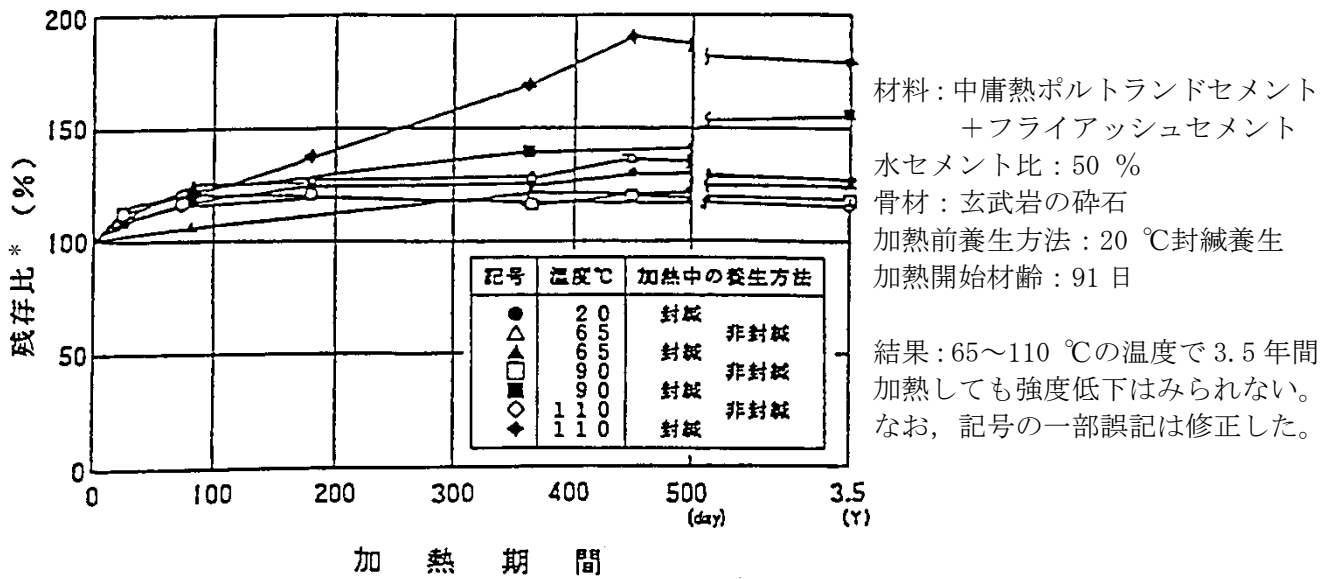
図 2.3-1 長期加熱後のコンクリート圧縮強度の変化

材料：中庸熱ポルトランドセメント
 +フライアッシュセメント
 水セメント比：50 %
 骨材：玄武岩の砕石
 加熱前養生方法：20 °C封蔵養生
 加熱開始材齢：91日

結果：65～110 °Cの温度で3.5年間
 加熱しても強度低下はみられない。
 なお、記号の一部誤記は修正した。

*：加熱開始直前の圧縮強度に対する加熱後の圧縮強度の比
 (出典) 長尾他，第48回セメント技術大会講演集 1994
 「熱影響場におけるコンクリートの劣化に関する研究」

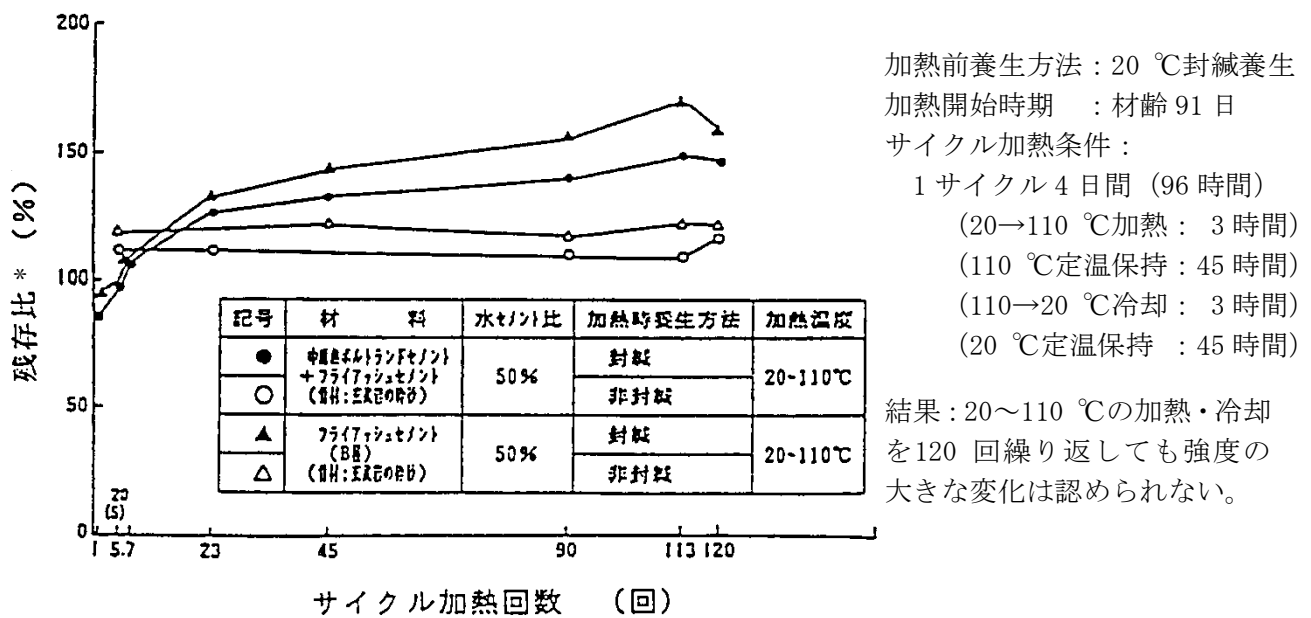
加熱前養生方法：20 °C封蔵養生
 加熱開始時期：材齢91日
 サイクル加熱条件：
 1 サイクル4日間(96時間)
 (20→110 °C加熱：3時間)
 (110 °C定温保持：45時間)
 (110→20 °C冷却：3時間)
 (20 °C定温保持：45時間)

結果：20～110 °Cの加熱・冷却
 を120回繰り返しても強度の
 大きな変化は認められない。

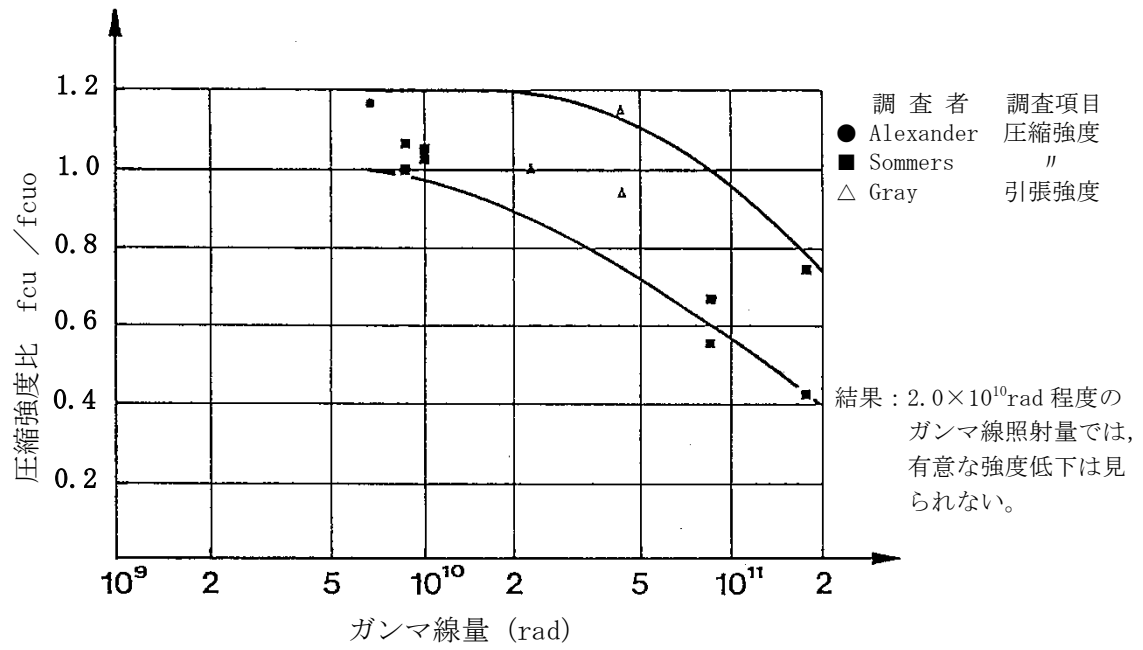
図 2.3-3 ガンマ線照射したコンクリートの圧縮強度 (f_{cu}) と照射しないコンクリートの圧縮強度 (f_{cu0}) の比

(出典) Hilsdorf, Kropp, and Koch, "The Effects of Nuclear Radiation on the Mechanical Properties of Concrete." American Concrete institute Publication SP - 55, Paper 10. (1978)

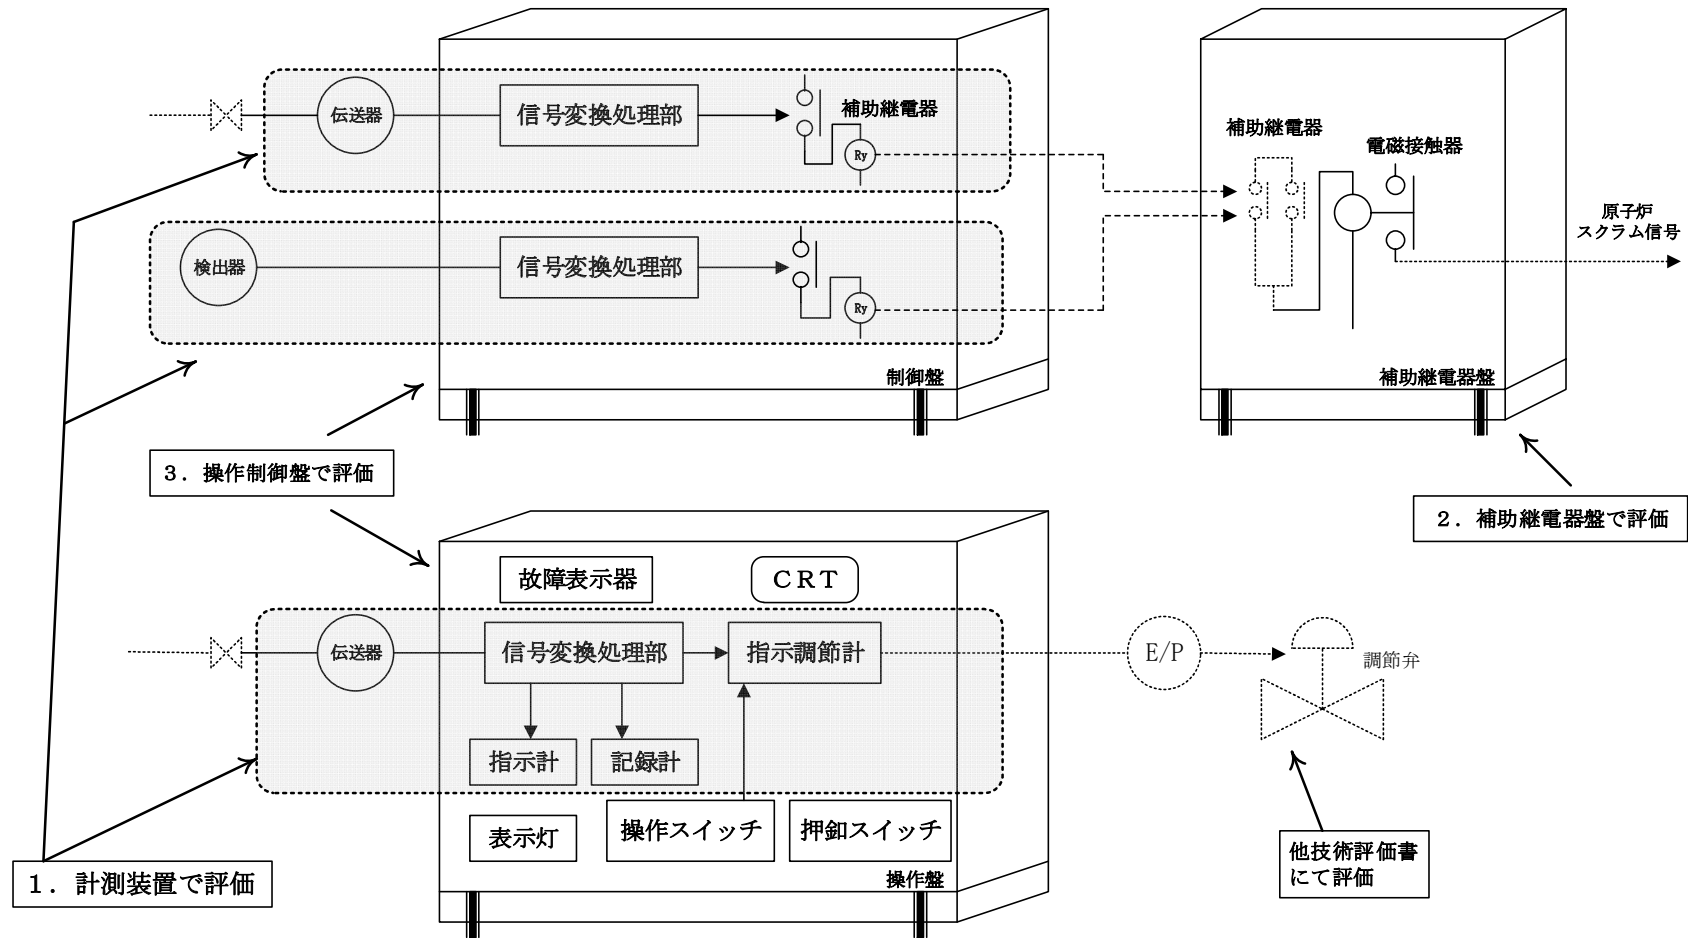
図1 計測制御設備の評価グループ分類 (概念図)

制御部
人間に例えると頭に相当

出力部
人間に例えると手に相当

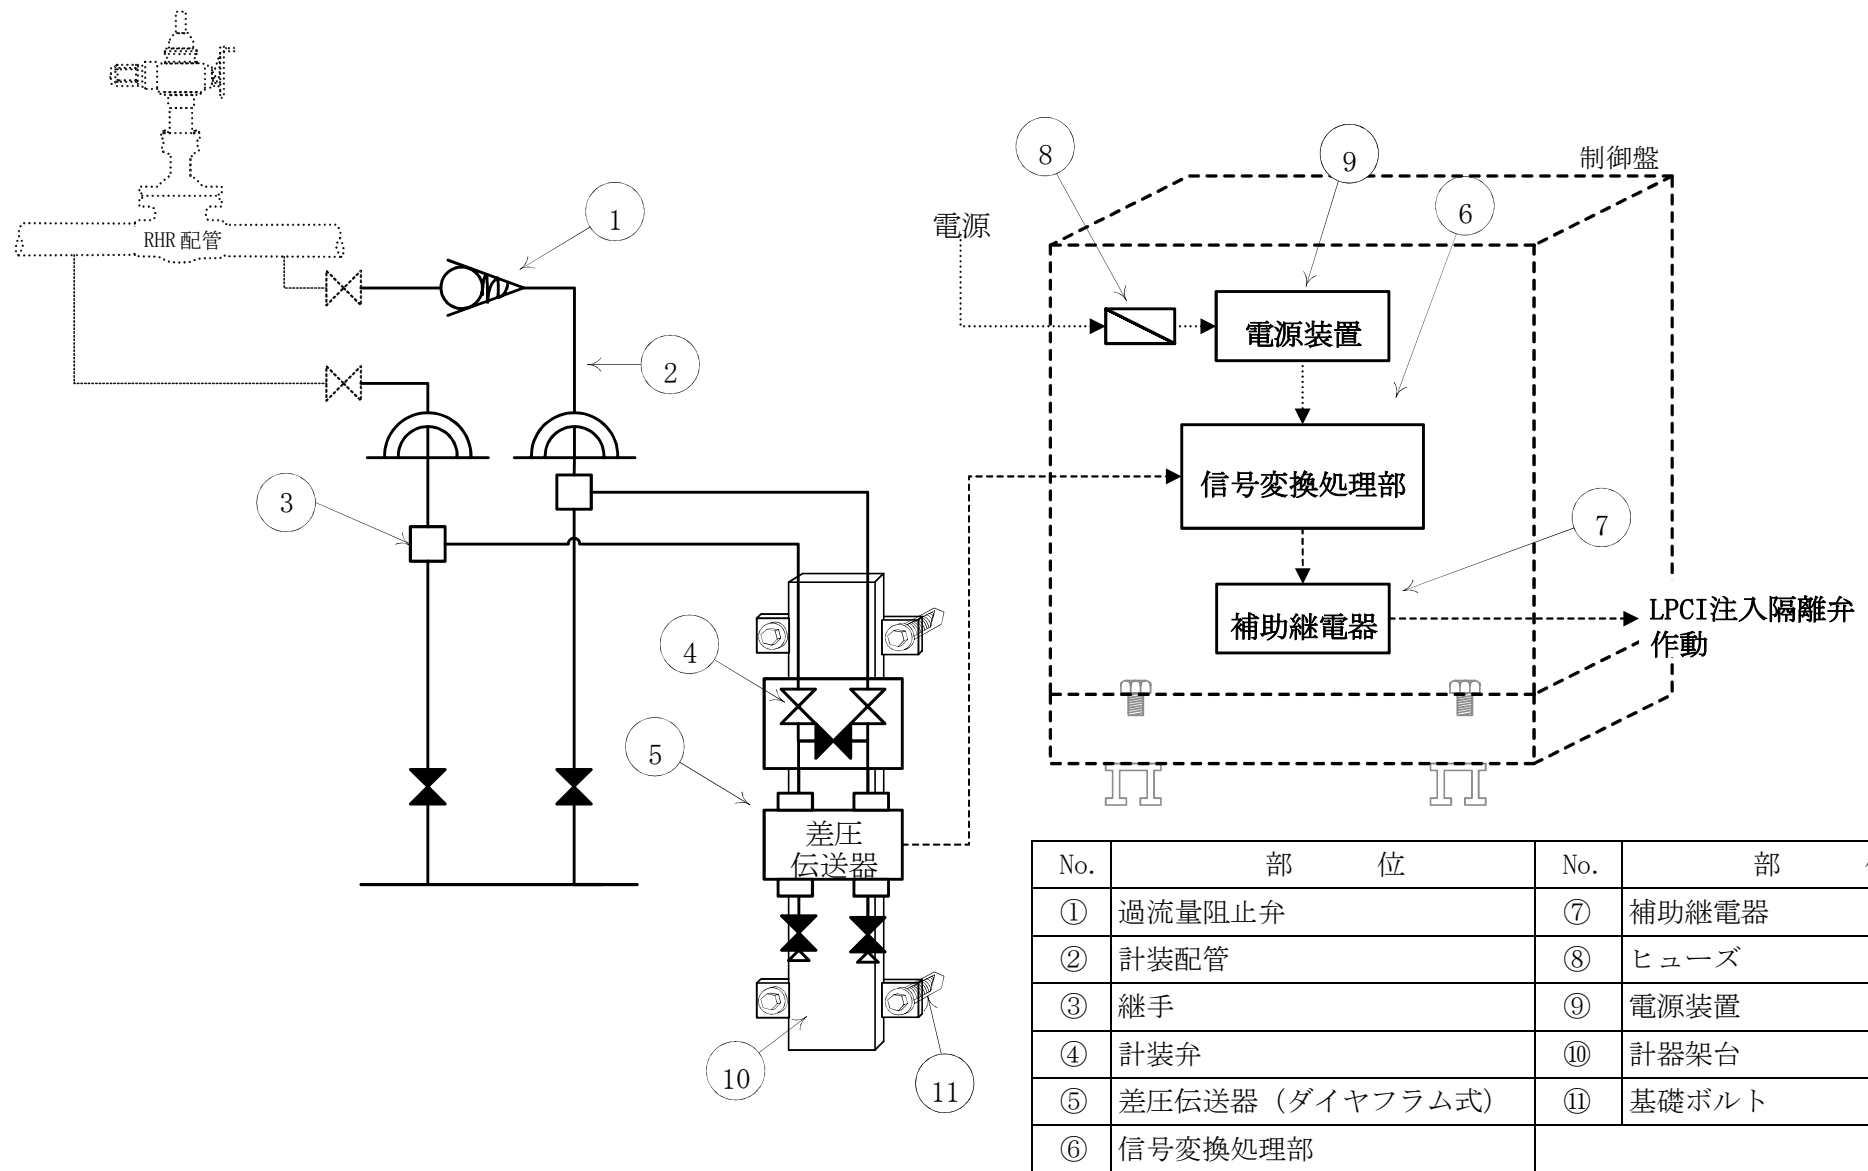
図 2. 1-1 LPCI 注入隔離弁差圧計測装置構成

No.	部 位	No.	部 位
①	過流量阻止弁	⑦	補助継電器
②	計装配管	⑧	ヒューズ
③	継手	⑨	電源装置
④	計装弁	⑩	計器架台
⑤	差圧伝送器 (ダイヤフラム式)	⑪	基礎ボルト
⑥	信号変換処理部

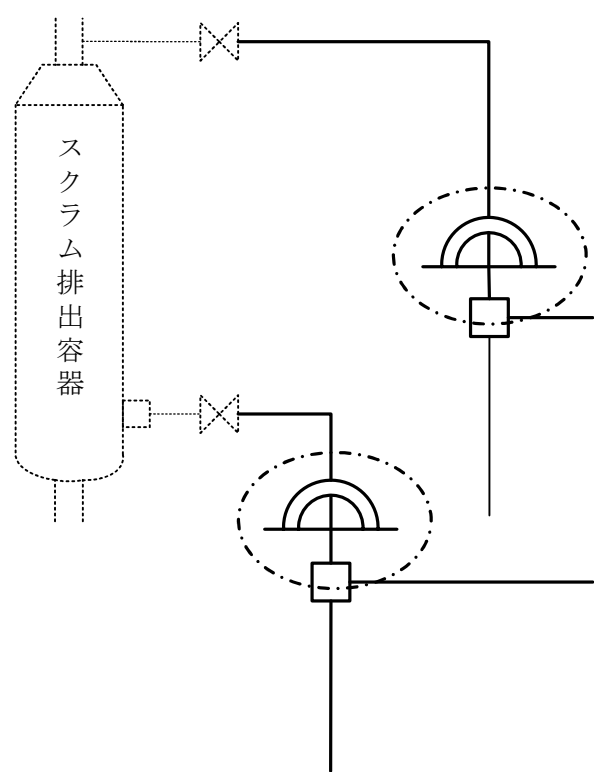
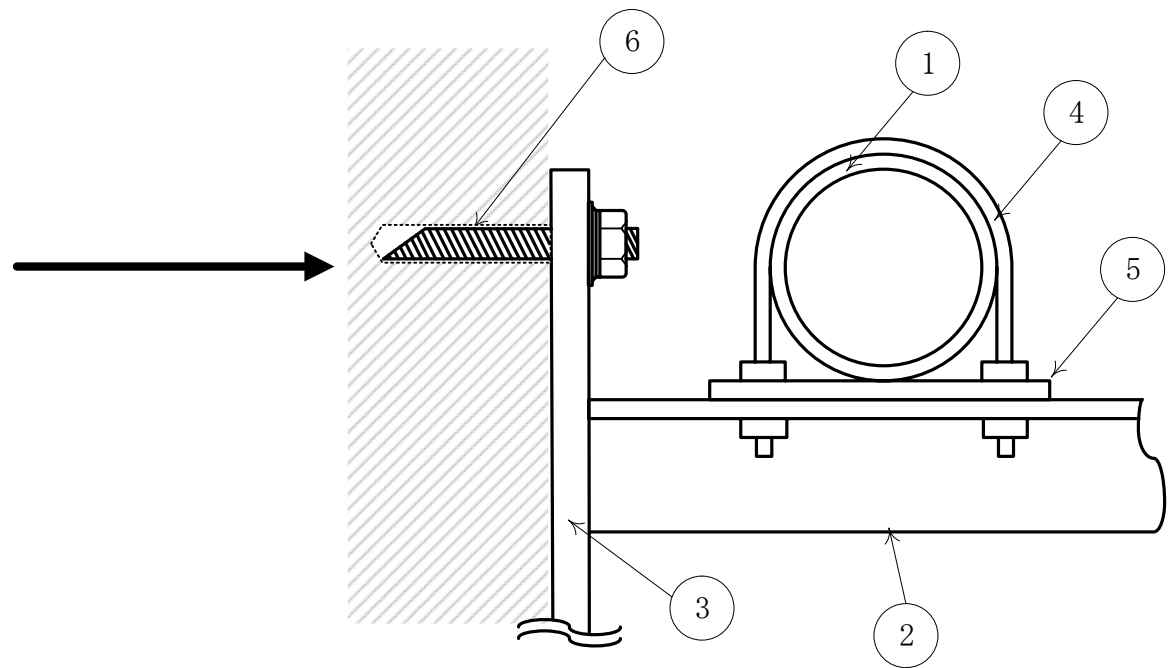
図 2.1-9 計装配管サポート構成

No.	部 位
①	計装配管
②	サポート
③	ベースプレート
④	取付ボルト・ナット
⑤	ライナー
⑥	基礎ボルト

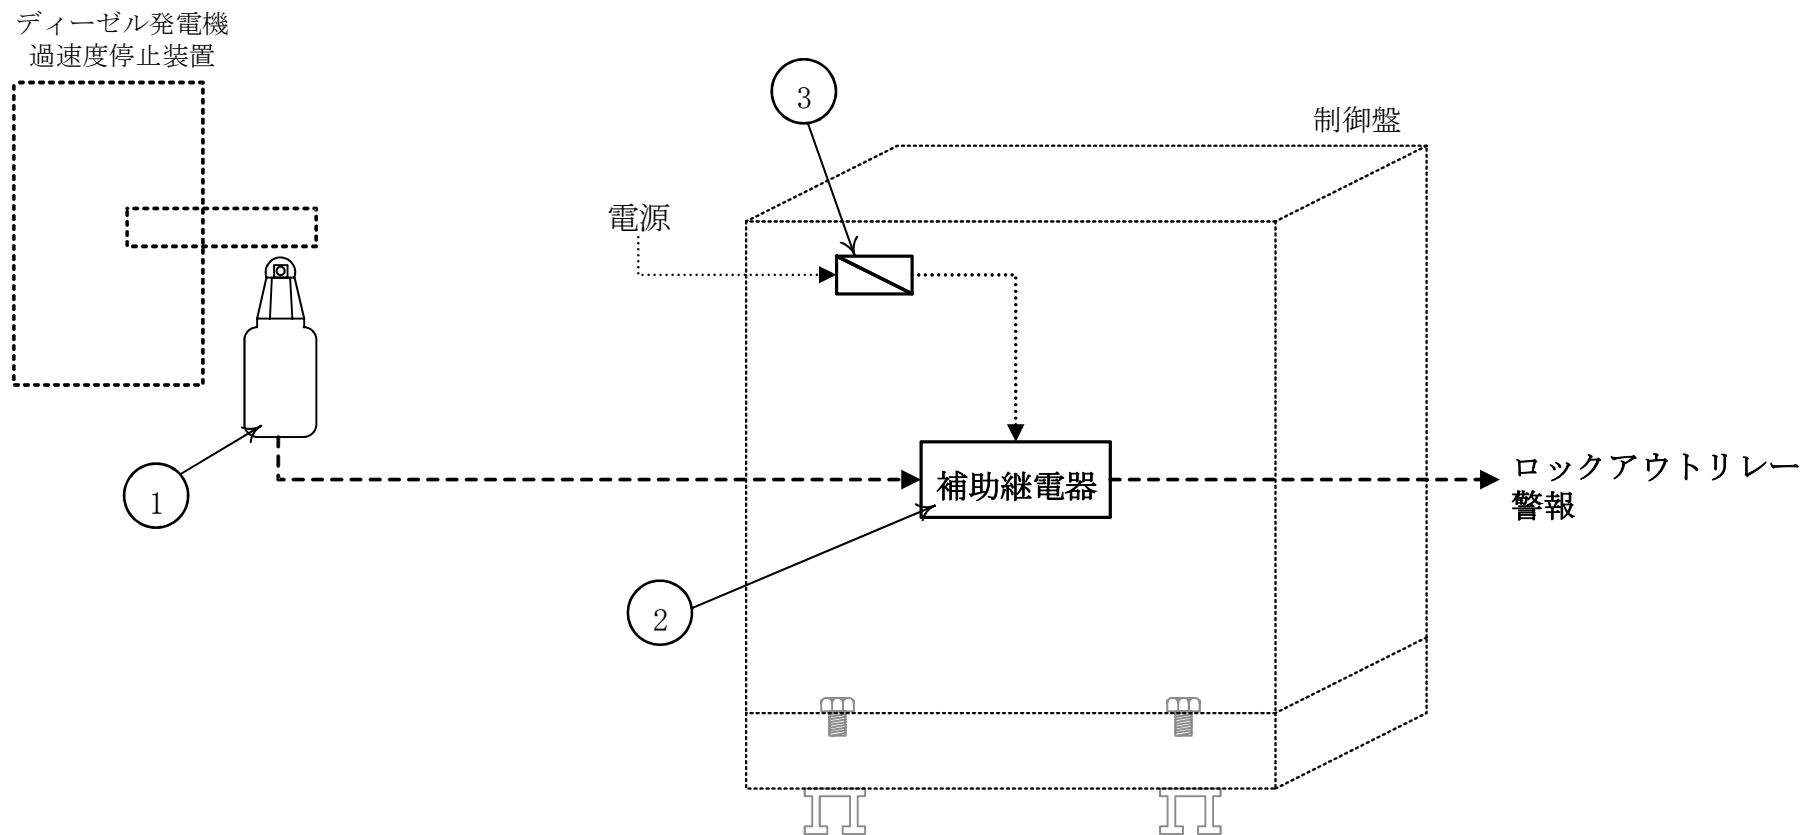
図 2.1-15 D/G 機関過速度計測装置構成

No.	部 位
①	位置検出器
②	補助継電器
③	ヒューズ

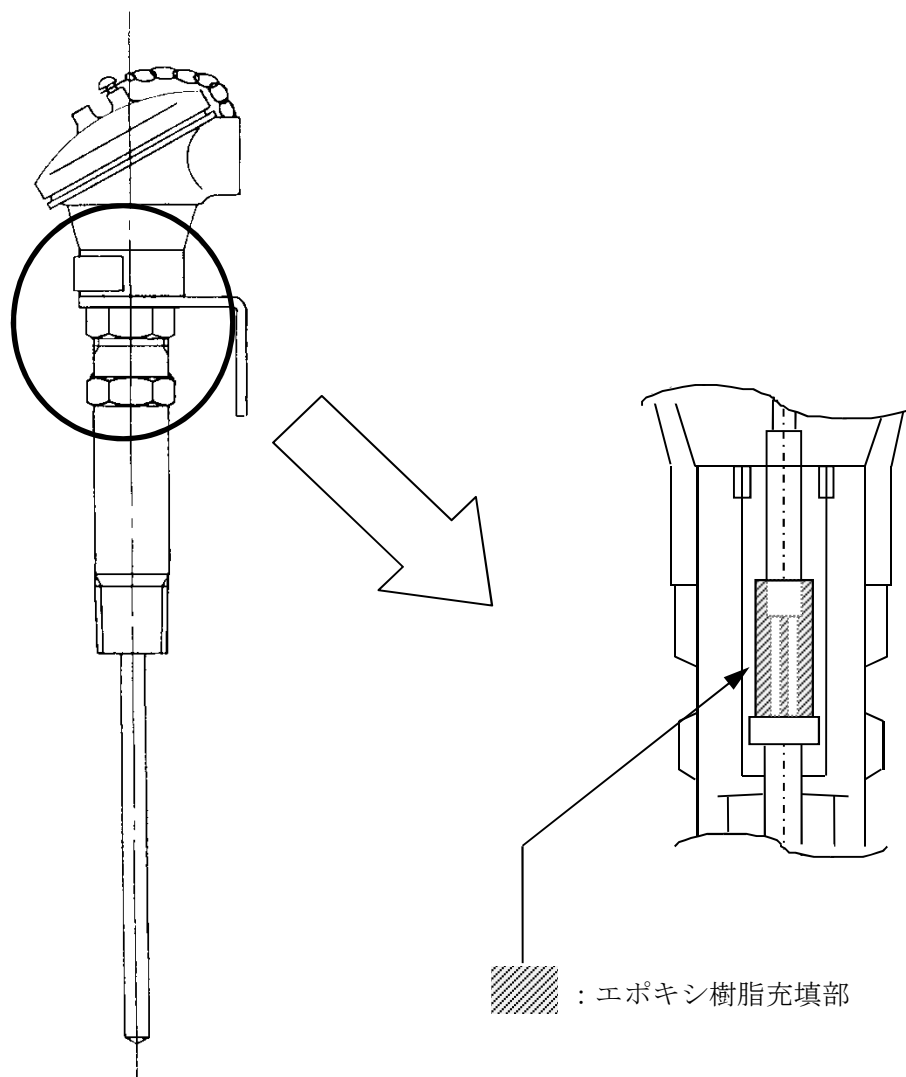
図 2.3-1 温度検出器の絶縁特性低下発生部位

温度検出器（熱電対式）は、外被（金属製）の内部に検出素子と絶縁素材（マグネシア粉末（無機質））が隙間なく充填され、さらにエポキシ樹脂で絶縁素材を封止している構造となっており、そのエポキシ樹脂の経年劣化により、封止性が低下し、絶縁素材へ水分が浸入して絶縁特性が低下する可能性がある。

封止性が低下する可能性のある部位を図 2.3-1 に示す。
