柏崎刈羽原子力発電所 5 号炉

ケーブルの技術評価書

東京電力ホールディングス株式会社

本評価書は、柏崎刈羽原子力発電所 5 号炉（以下、柏崎刈羽 5 号炉という。）における安全上重要なケーブル（重要度分類指針における PS-1, 2 及び MS-1, 2 に該当する機器）の高経年化に係わる技術評価についてまとめたものである。なお、高温・高圧の環境下にあるケーブルはない。

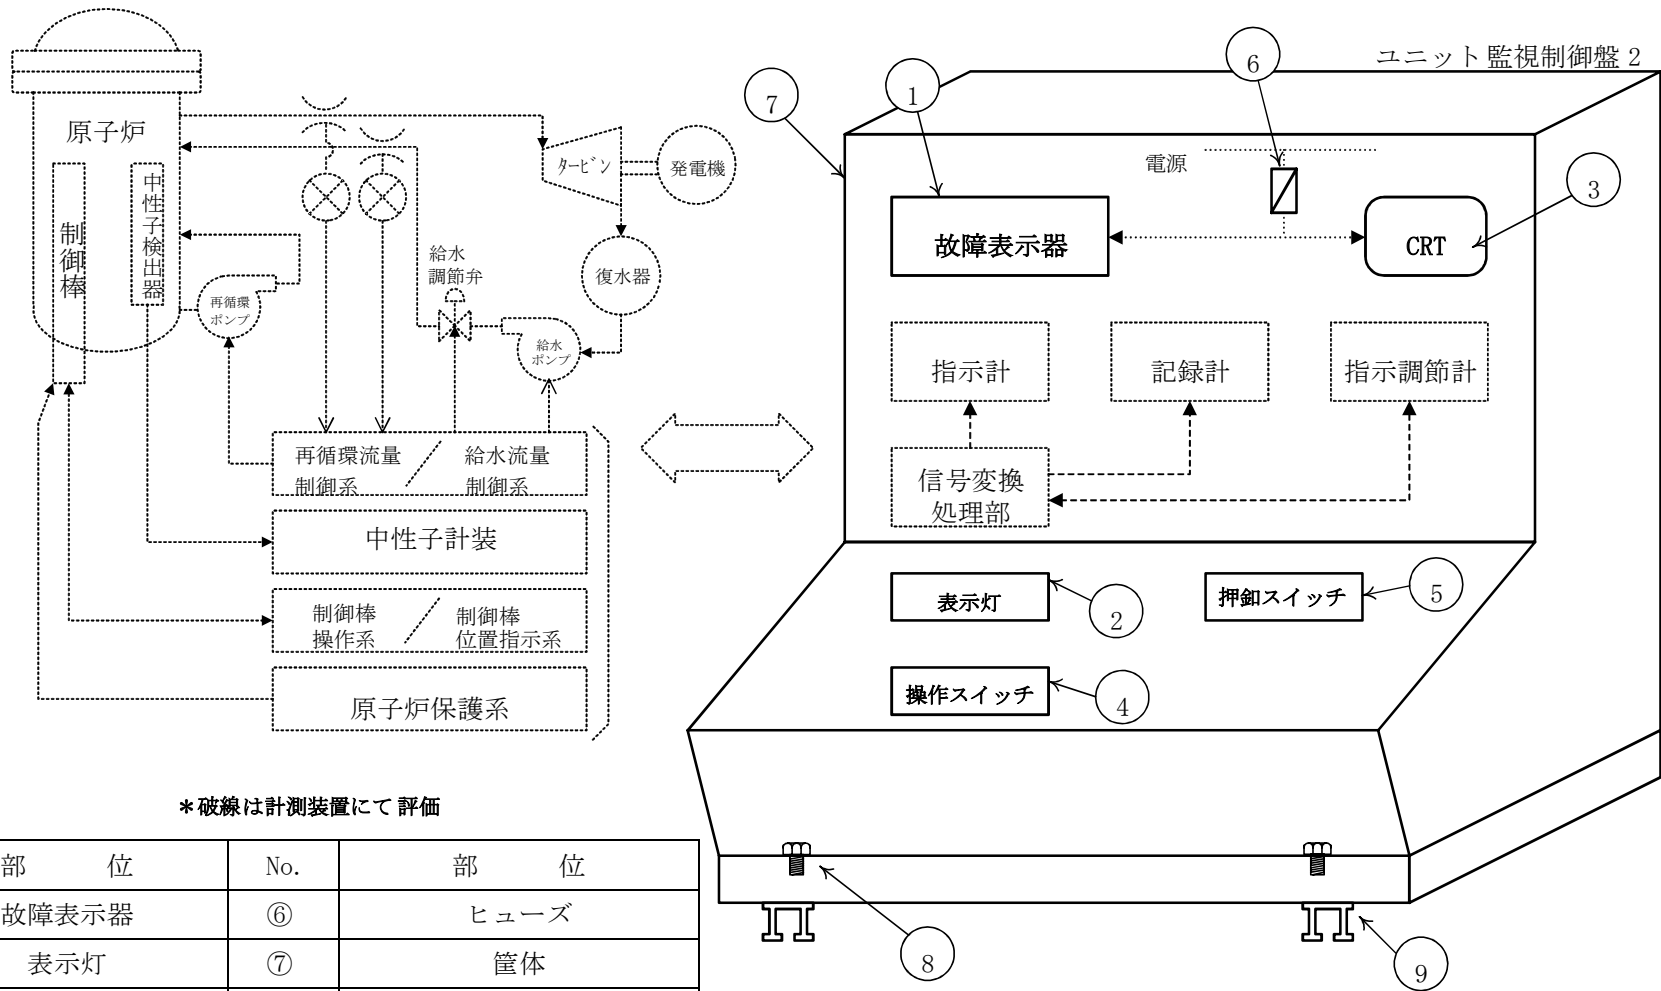
*破線は計測装置にて評価

No.	部 位	No.	部 位
①	故障表示器	⑥	ヒューズ
②	表示灯	⑦	筐体
③	CRT	⑧	取付ボルト
④	操作スイッチ	⑨	埋込金物
⑤	押釦スイッチ

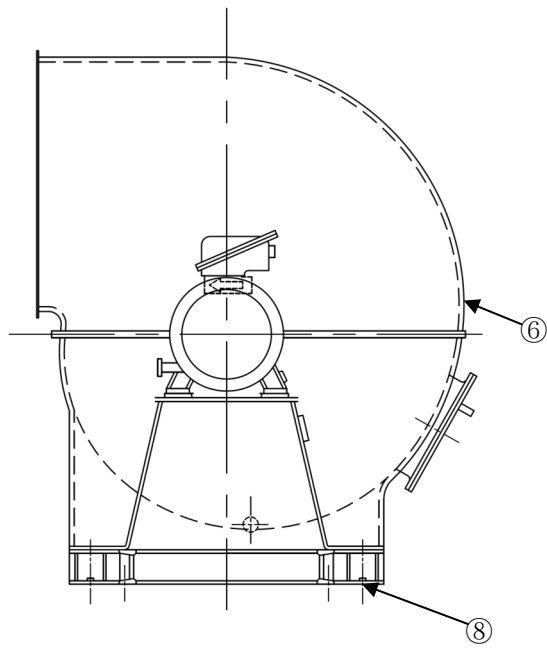
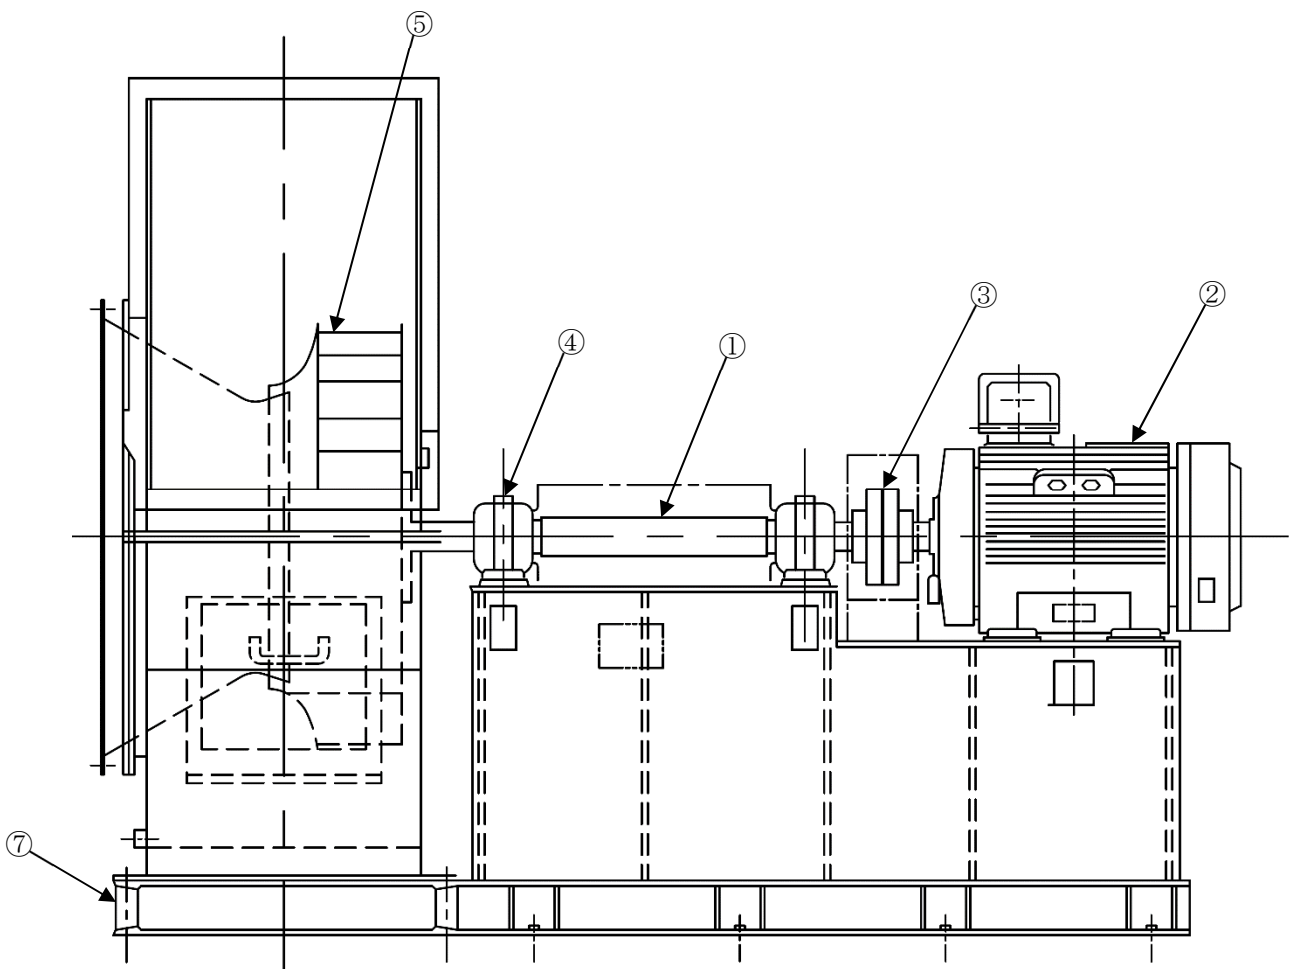
図 2.1-1 中央制御室送風機構造図

No.	部 位
①	ファン主轴
②	ファンモータ (低圧, 交流, 全閉)
③	軸継手
④	軸受 (転がり)
⑤	羽根車
⑥	ケーシング
⑦	ベース
⑧	基礎ボルト

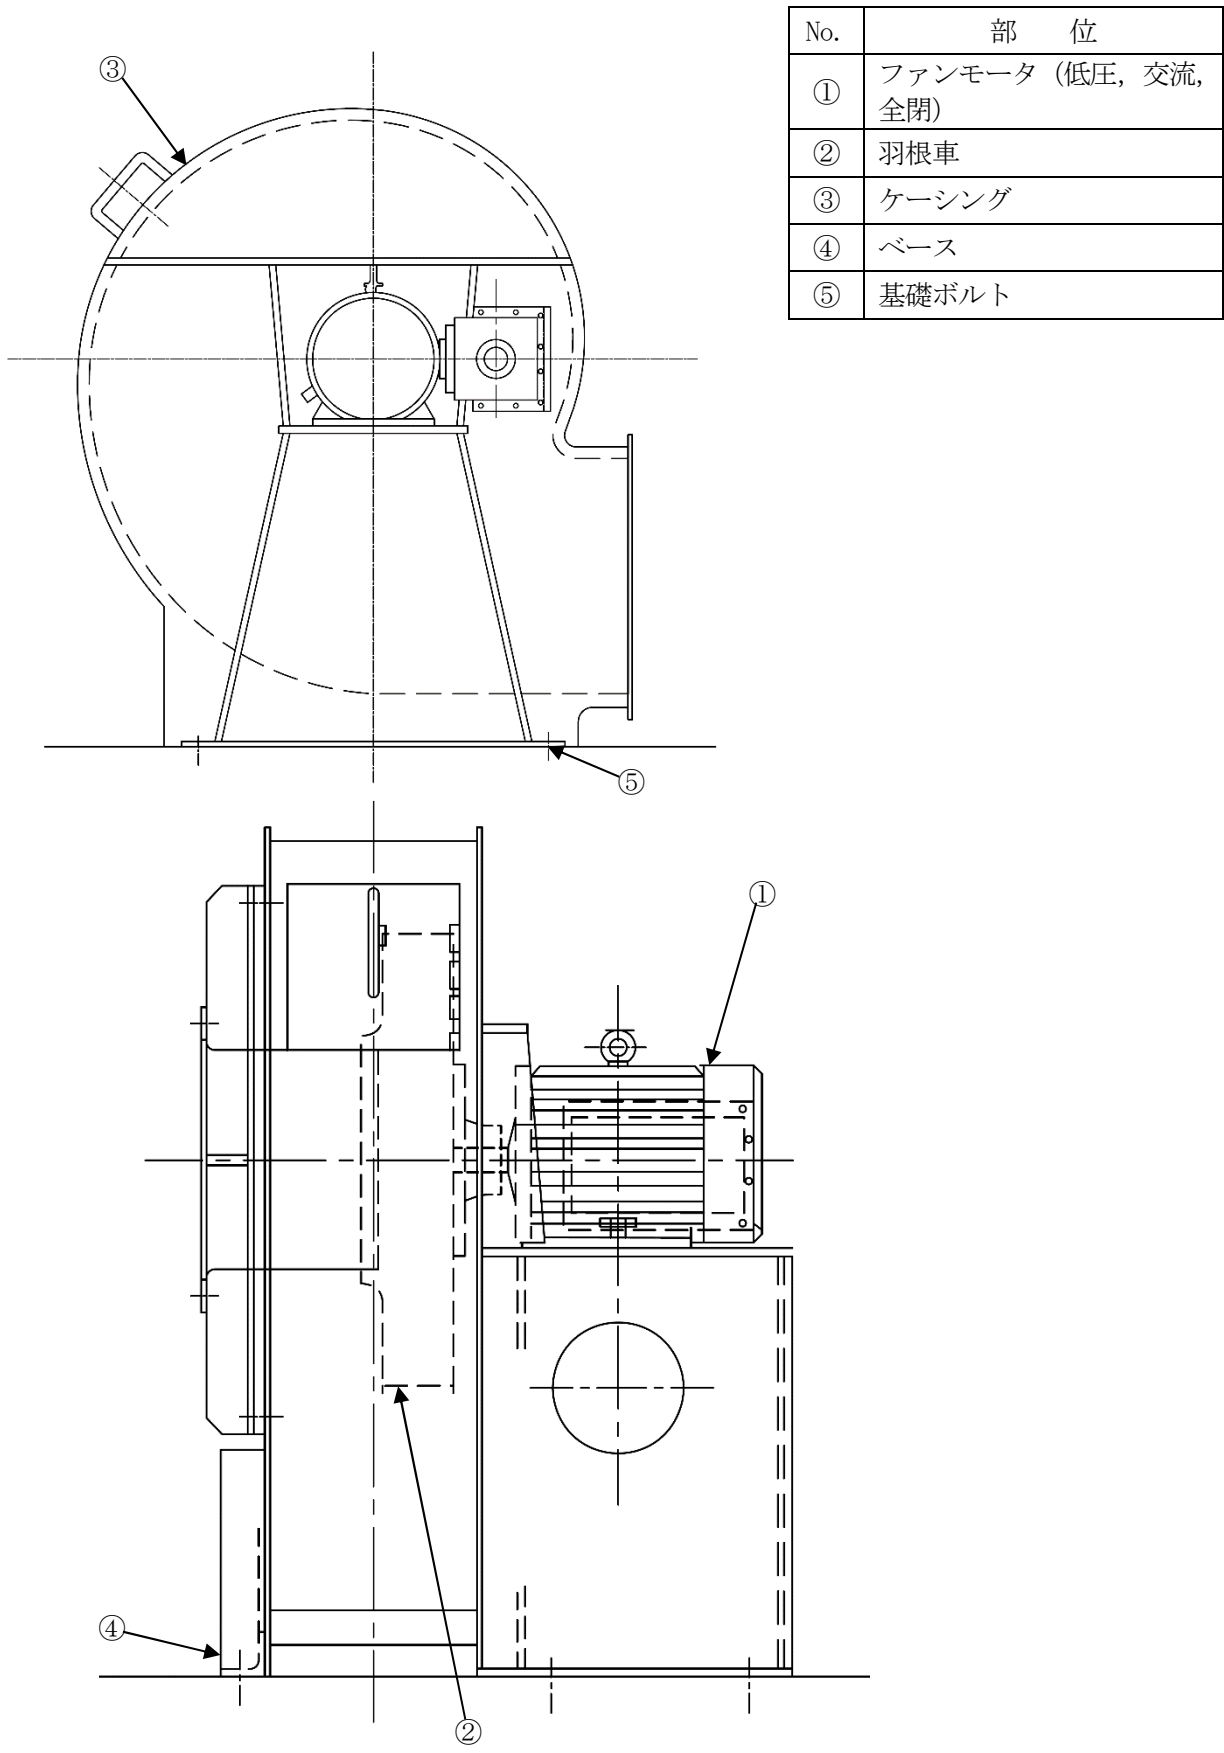
図 2.1-2 中央制御室排風機構造図

No.	部 位
①	ファンモータ (低圧, 交流, 全閉)
②	羽根車
③	ケーシング
④	ベース
⑤	基礎ボルト

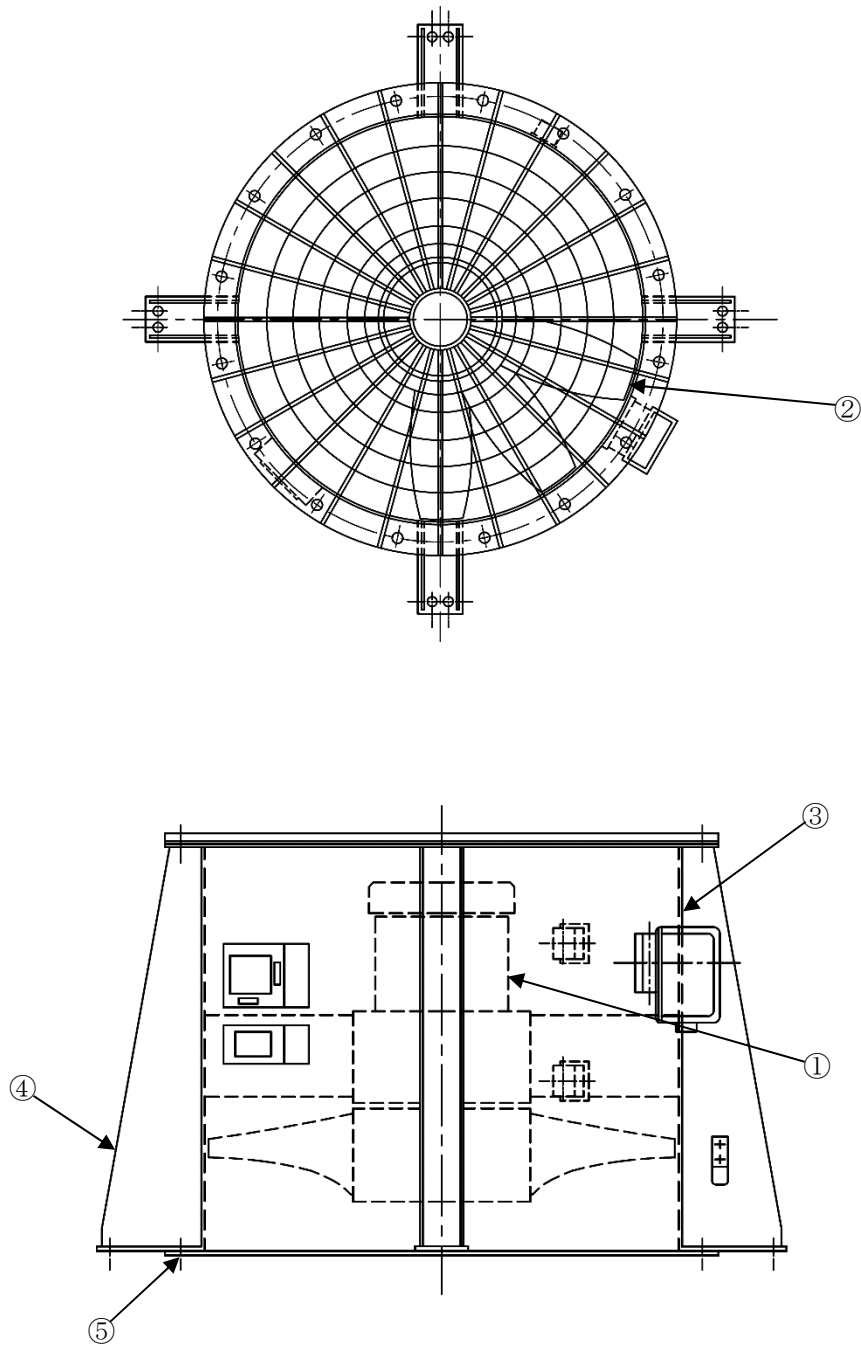
図 2.1-3 非常用ディーゼル発電機室非常用送風機構造図

No.	部 位
①	ファンモータ (低圧, 交流, 全閉)
②	羽根車
③	ケーシング
④	ベース
⑤	基礎ボルト

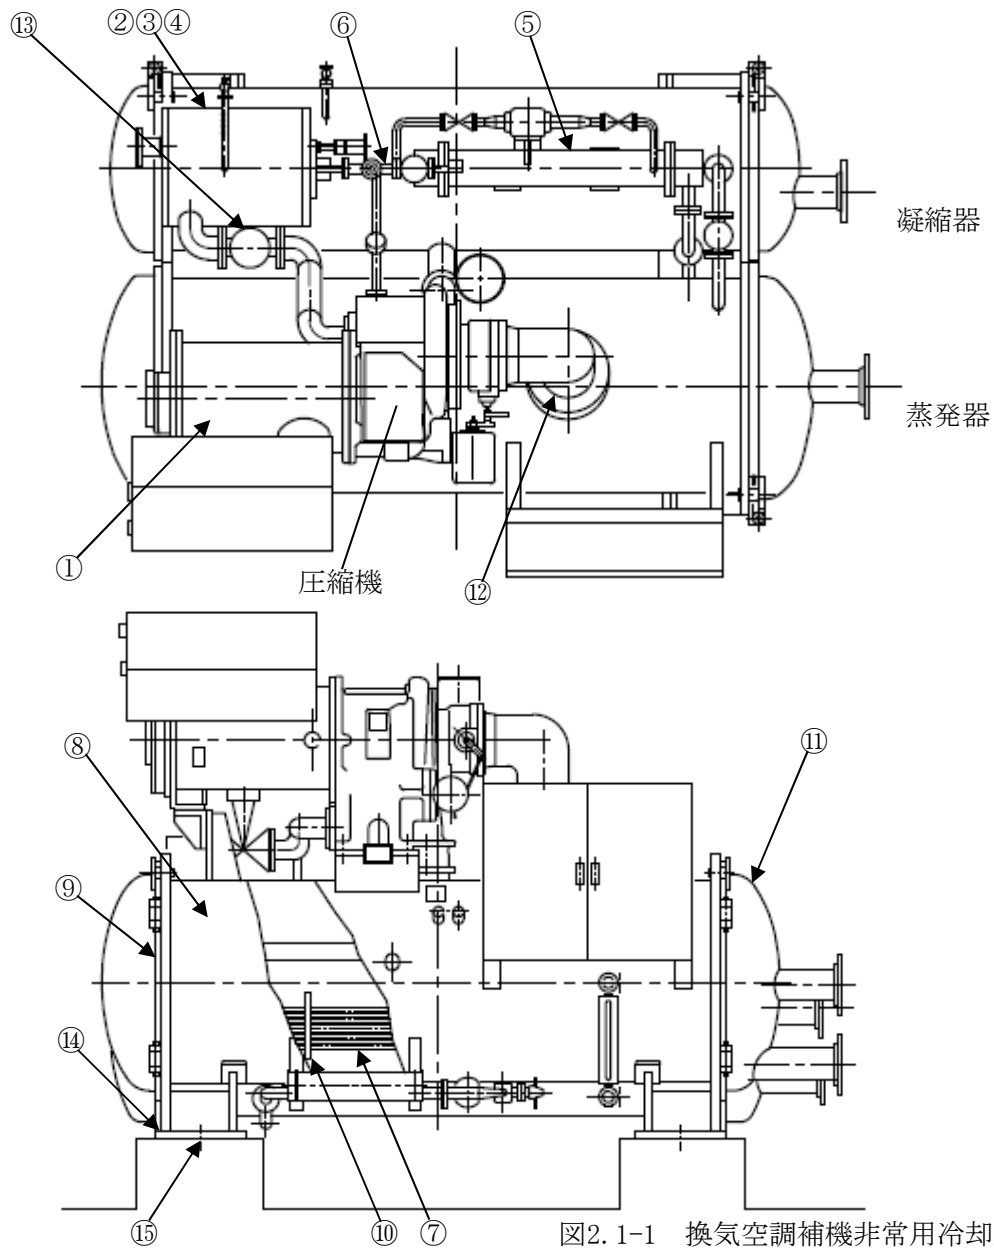
図2. 1-1 換気空調補機非常用冷却水系冷凍機全体構造図

No.	部 位	
①	圧縮機モータ	
②	潤滑油 ユニット	油ポンプ
③		油ポンプモータ
④		油タンク
⑤		油冷却器
⑥	配管・弁	
⑦	凝縮器, 蒸発器	伝熱管
⑧		胴
⑨		管板
⑩		管支持板
⑪	水室	
⑫	冷媒配管・弁	
⑬	電動弁用駆動部	
⑭	ベース	
⑮	基礎ボルト

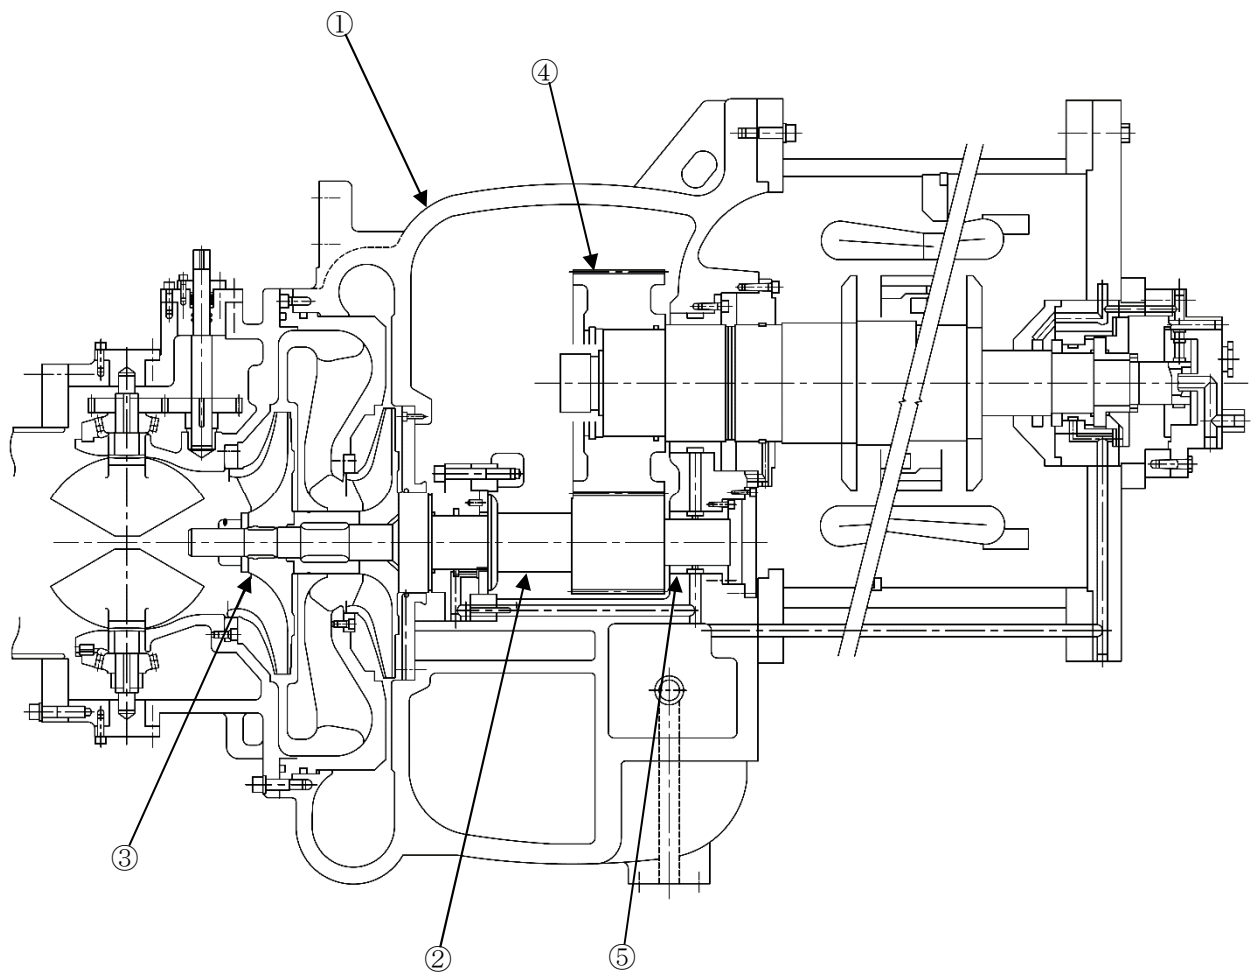
図 2.1-2 換気空調補機非常用冷却水系冷凍機圧縮機構造図

No.	部 位
①	ケーシング
②	主軸
③	羽根車
④	歯車
⑤	軸受 (すべり)

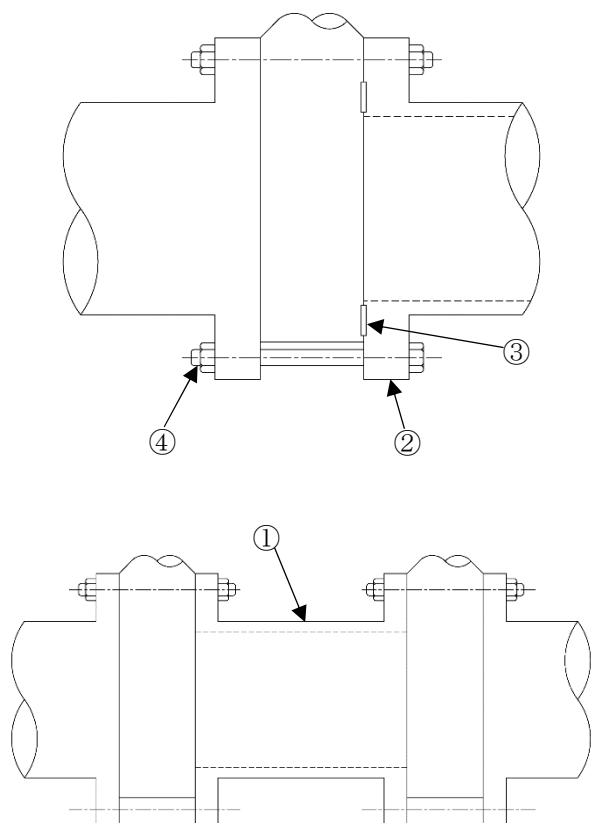
図 2.1-3 中央制御室系ダクト（丸ダクト）構造図

No.	部位
①	ダクト本体
②	フランジ
③	ガスケット
④	ボルト・ナット

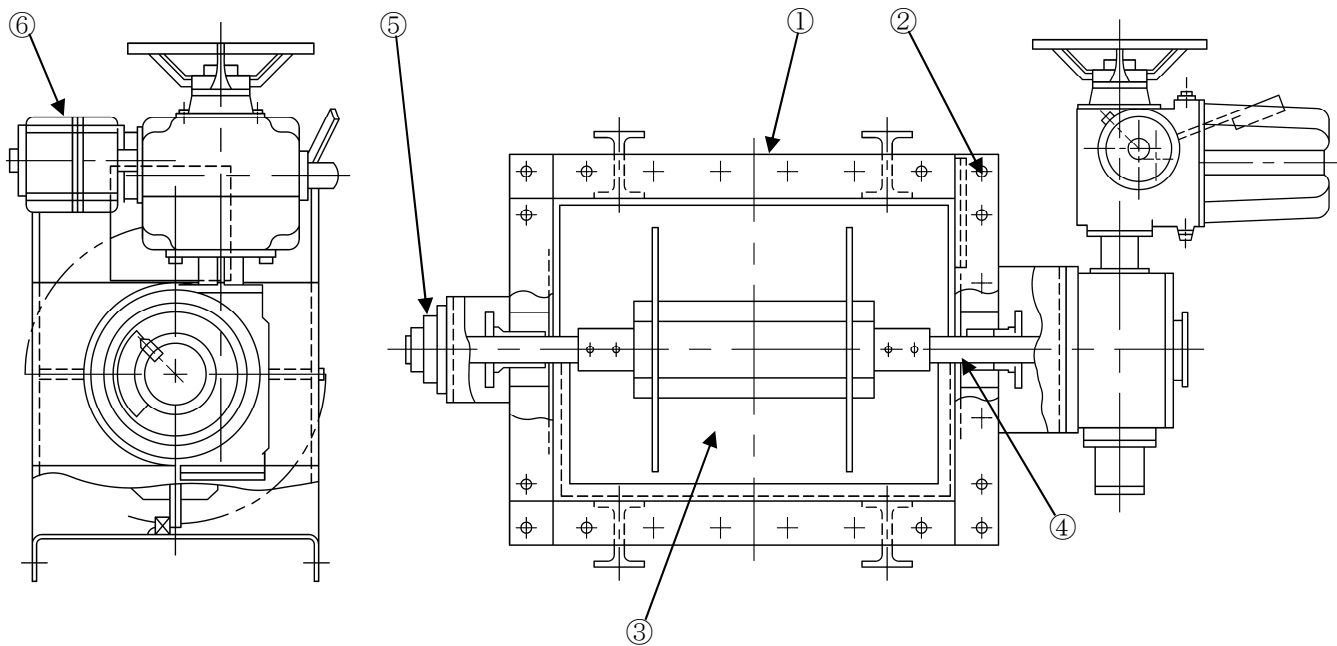
図 2.1-1 中央制御室再循環フィルタ装置入口ダンパ構造図

No.	部 位
①	ケーシング
②	ボルト・ナット
③	羽根
④	軸
⑤	軸受 (転がり)
⑥	コントロールモータ

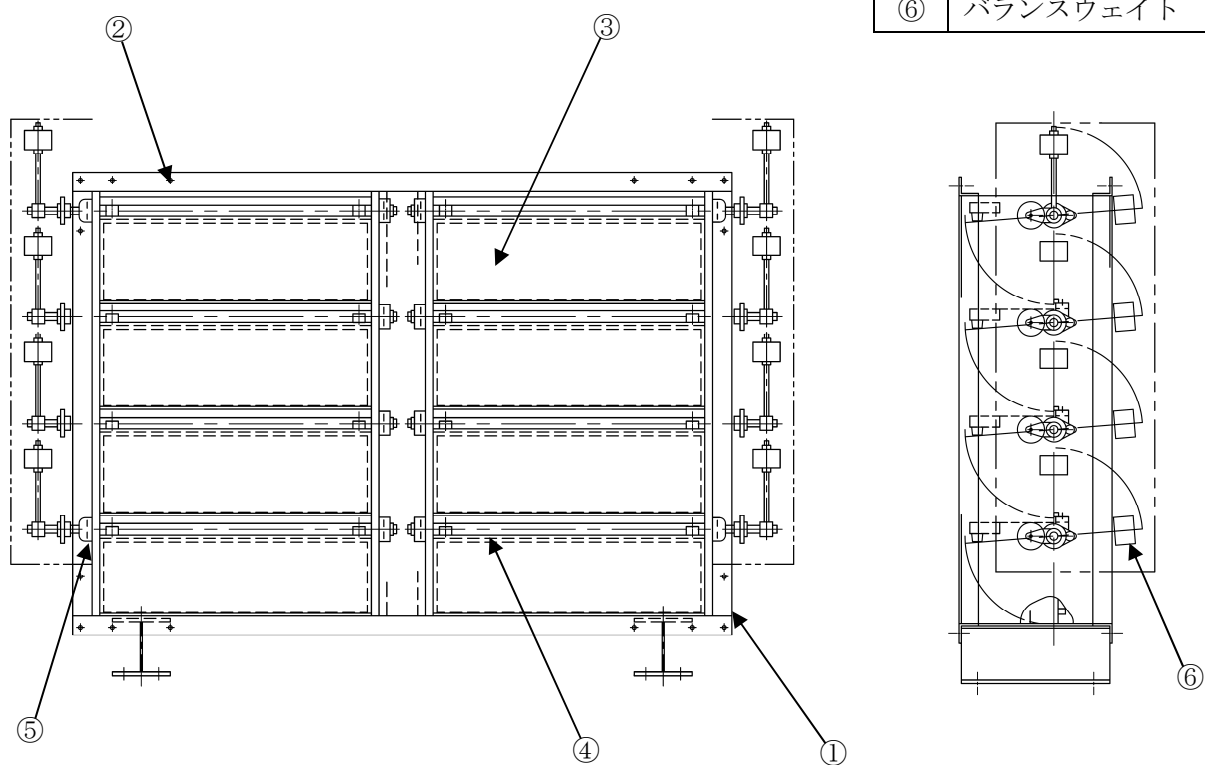
図 2.1-2 中央制御室送風機出口グラビティダンパ構造図

No.	部 位
①	ケーシング
②	ボルト・ナット
③	羽根
④	軸
⑤	軸受 (転がり)
⑥	バランスウェイト

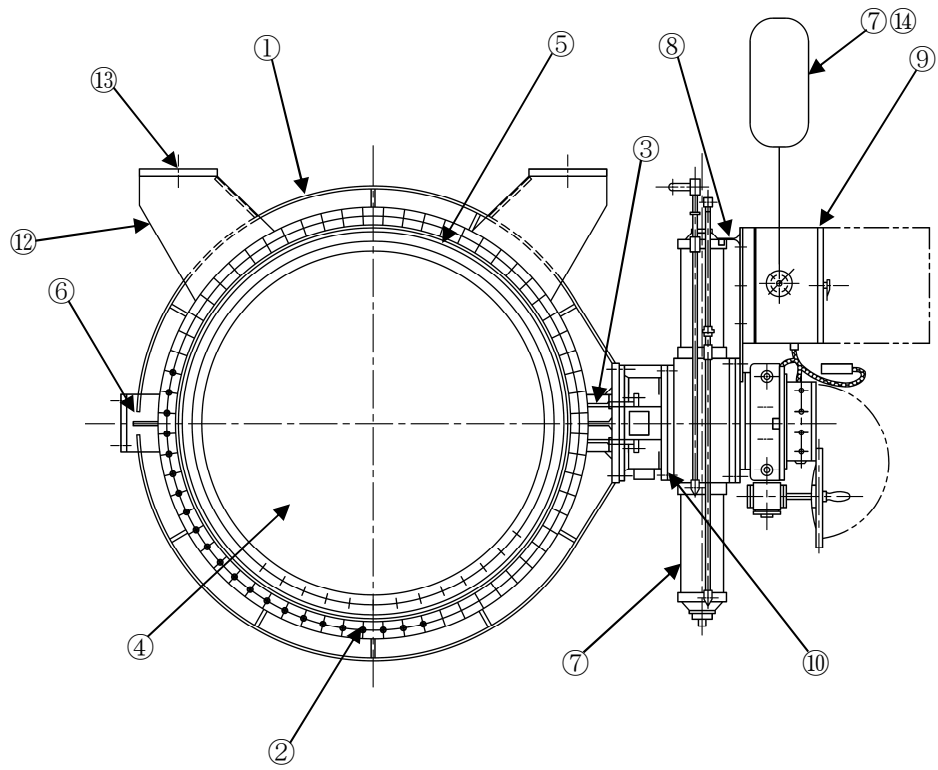
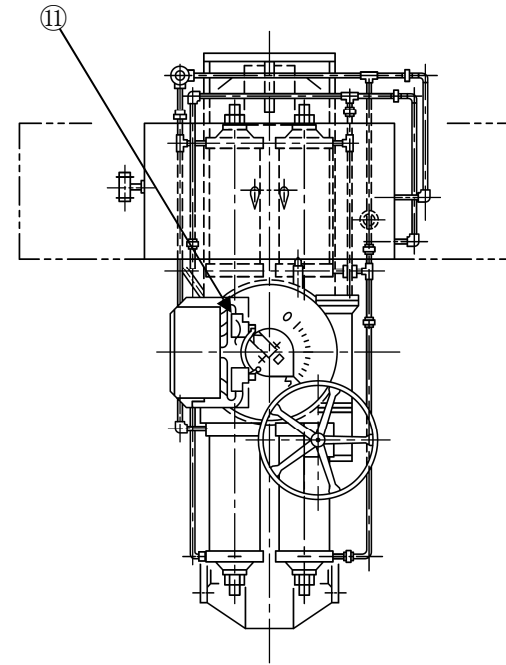
図 2.1-3 原子炉建屋隔離弁 構造図

No.	部 位	No.	部 位
①	弁箱	⑧	ハウジング
②	ボルト・ナット	⑨	電磁弁
③	グラウンドパッキン	⑩	作動部取付ボルト
④	弁体	⑪	リミットスイッチ
⑤	弁体シート	⑫	支持脚
⑥	弁棒	⑬	取付ボルト
⑦	空気作動部	⑭	基礎ボルト

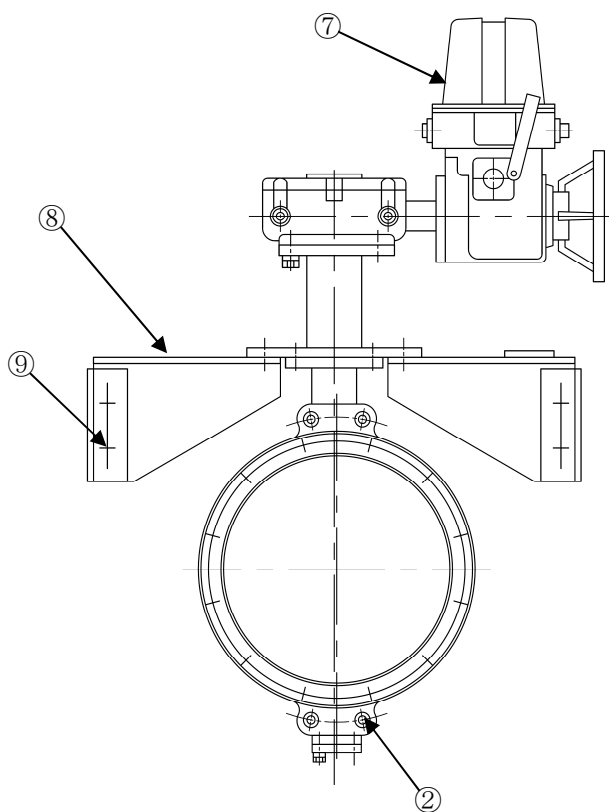
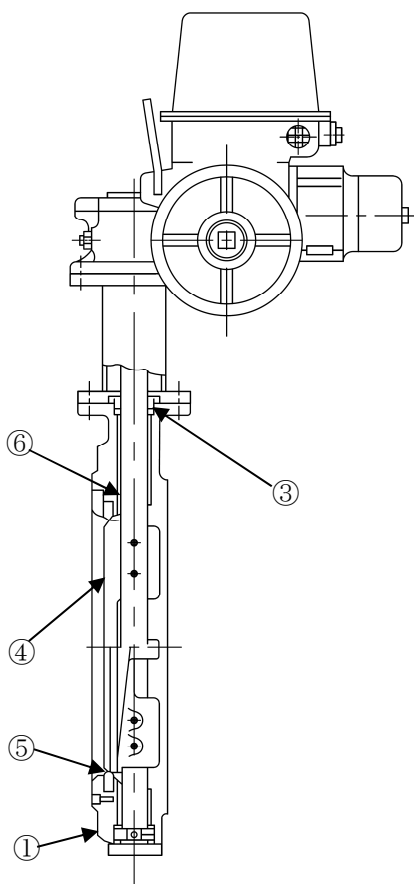
図 2.1-4 中央制御室隔離弁（常用）構造図

No.	部 位
①	弁箱
②	ボルト・ナット
③	グランドパッキン
④	弁体
⑤	弁体シート
⑥	弁棒
⑦	電動弁駆動部
⑧	支持脚
⑨	取付ボルト
