**【原子炉基礎岩盤スケッチを用いた破砕帯の幅と長さの関係に関する検討結果のまとめ】**

**【大飯発電所 敷地の破砕帯の特徴】**

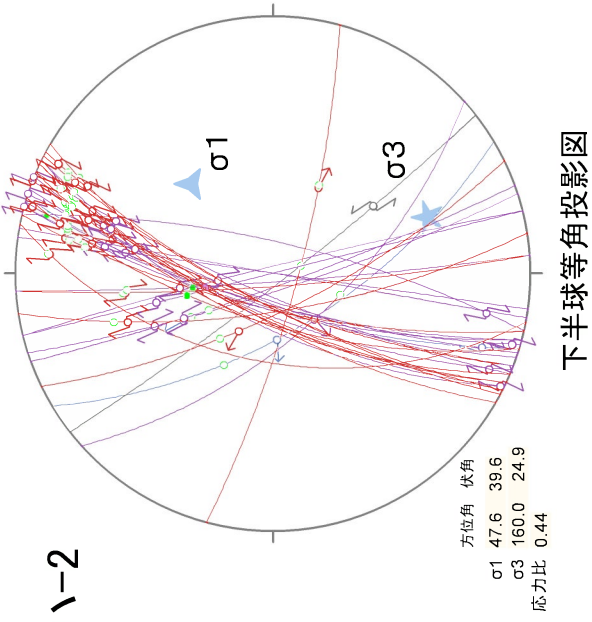
第1.2.3.4.14図 各活動ステージに対応する応力状態

下半球等角投影図

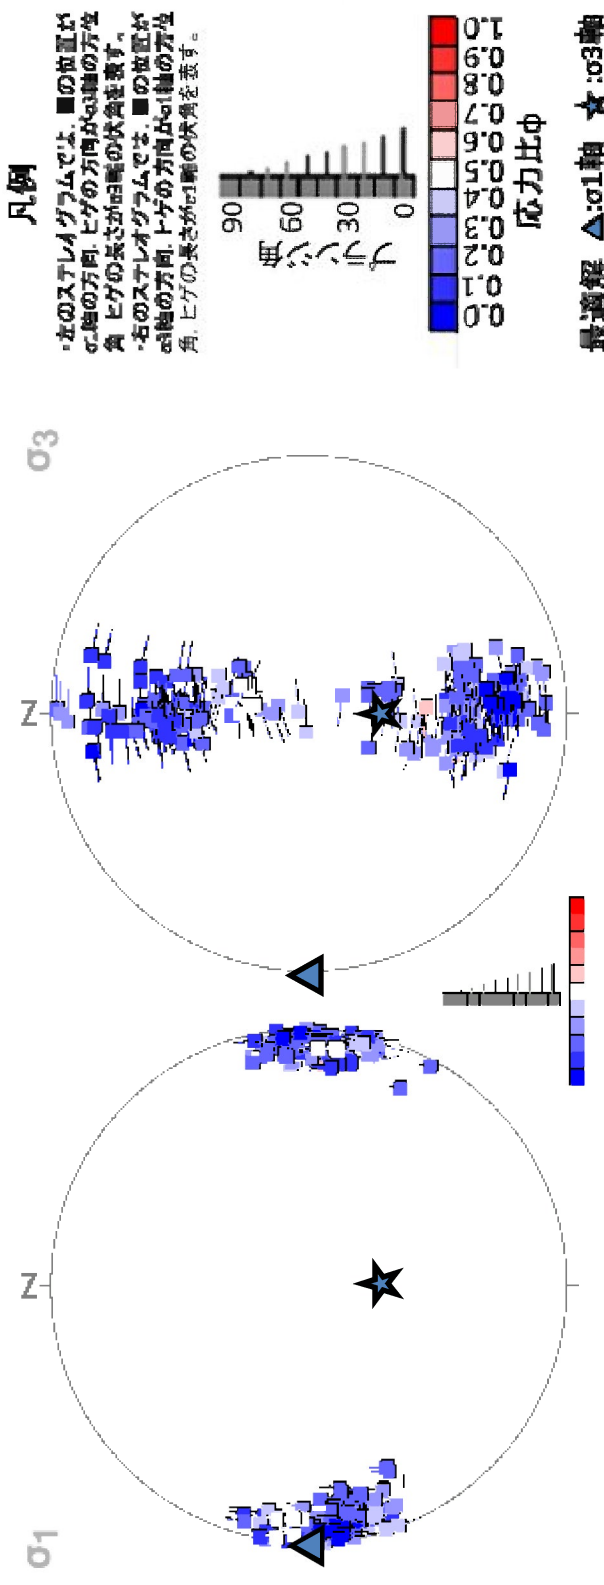
第1.2.3.4.15図(2) 大飯発電所敷地周辺における現在の広域応力場に関する検討(2)

- ・左のステレオグラムでは、■の位置がσ<sub>1</sub>軸の方向、ヒゲの方向がσ<sub>3</sub>軸の方位角、ヒゲの長さがσ<sub>3</sub>軸の方位角を表す。
- ・右のステレオグラムでは、■の位置がσ<sub>3</sub>軸の方向、ヒゲの方向がσ<sub>1</sub>軸の方位角、ヒゲの長さがσ<sub>1</sub>軸の方位角を表す。

最速解 ▲:σ<sub>1</sub>軸 ★:σ<sub>3</sub>軸

- ・σ<sub>1</sub>は東西で水平 → 東西圧縮応力場
- ・σ<sub>3</sub>は南北でやや傾く → 横ずれ(主体)～逆断層
- ・応力比φが小さいので、σ<sub>2</sub>とσ<sub>3</sub>の差は極めて小さい

・35個の震源メカニズム解を解析対象とし、多重逆解法(Yamaji (2000a<sup>(22)</sup>)、2000b<sup>(23)</sup>)を使用して、敷地周辺における現在の広域応力場に関する検討を行った結果、敷地周辺における現在の広域応力場は、東西圧縮応力場である。

・なお、現在の広域応力場は、東北地方太平洋沖地震発生以前と以降で顕著な変化は認められない。

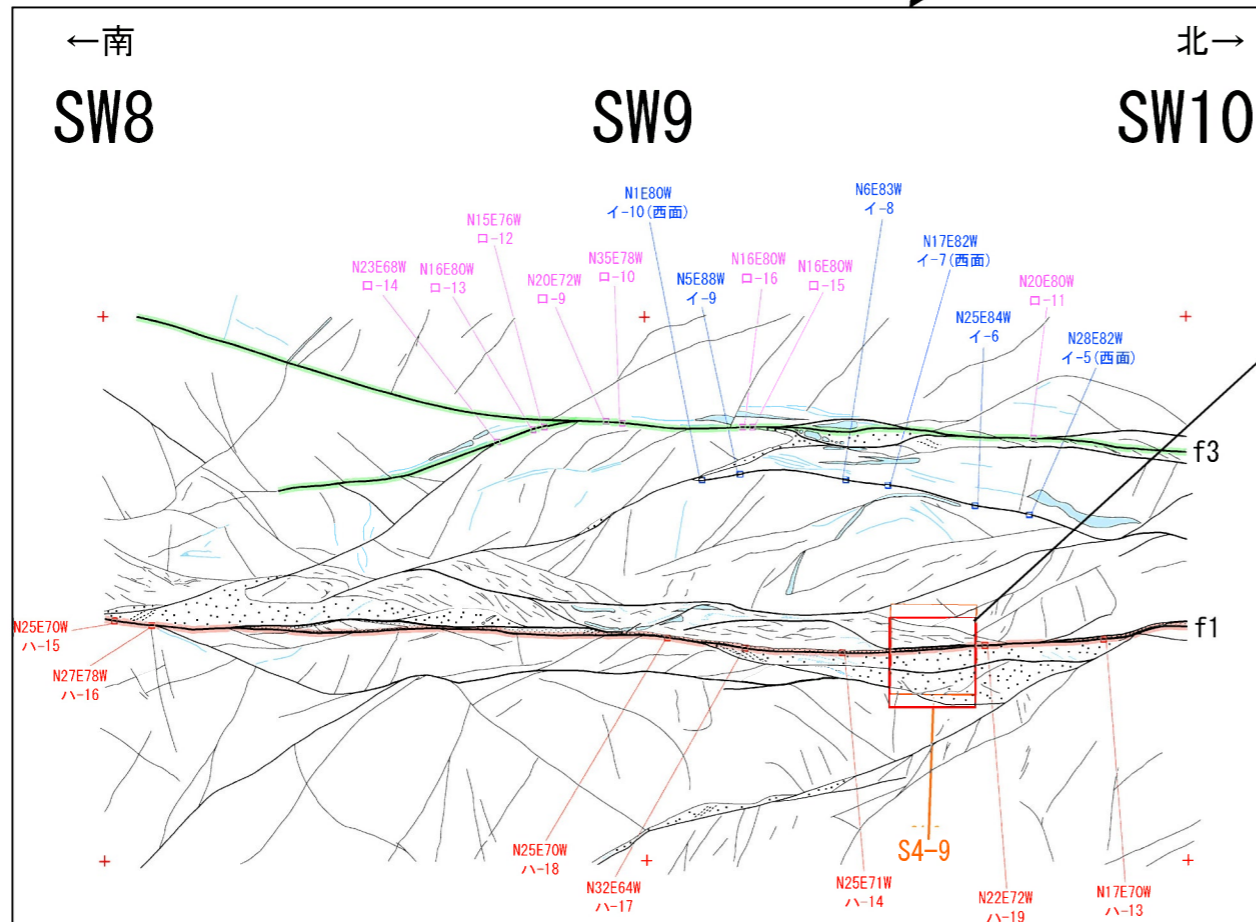
第1.2.3.4.18図(1) 山頂トレンチ F-6 破砕帯 薄片観察結果 (位置図)

山頂トレンチ SW 測線南側 底盤スケッチ

試料 S4-9 採取位置付近の詳細スケッチ

• SW9~10 の主トレース上で試料S4-9 をサンプリングした。  
 • 最新面の性状を確認するために、試料S4-9 を水平にカットし、試料中で認められる最新面上で薄片を作成・観察した (第 1.2.3.4.18図(2)~(4))。

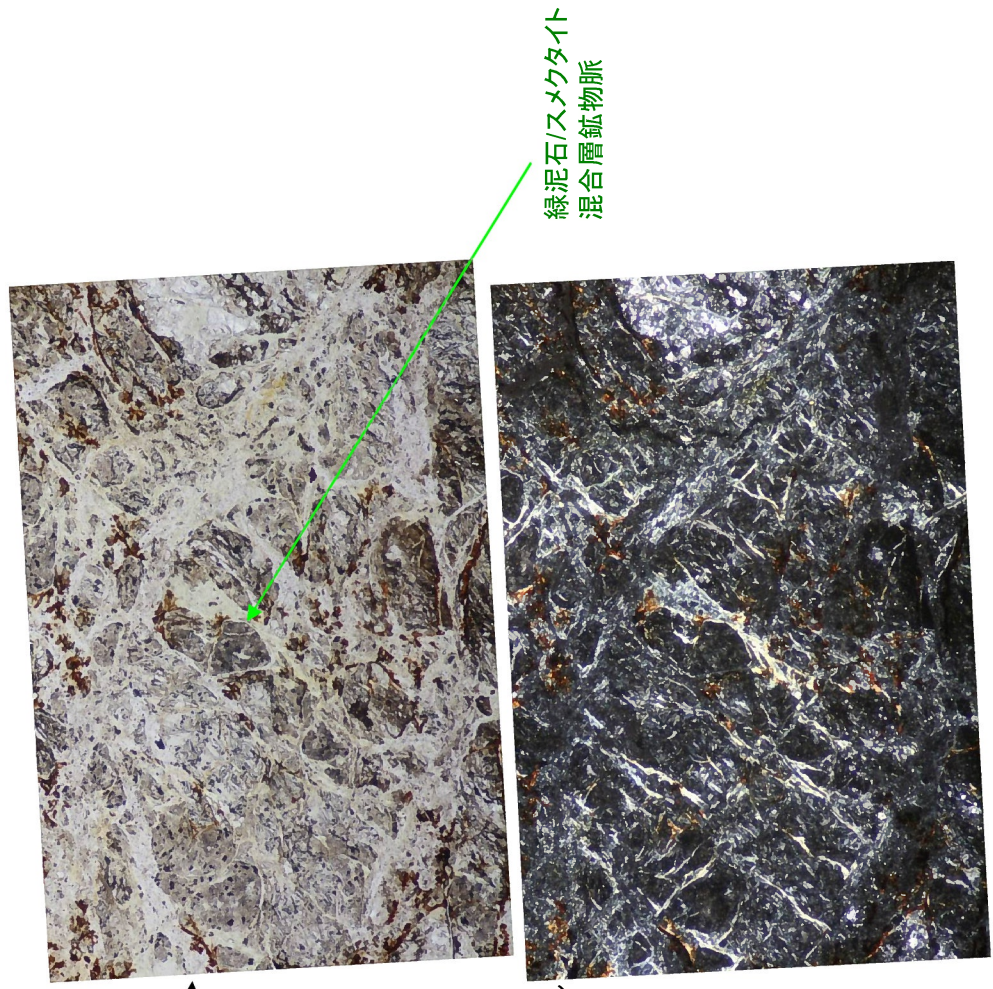
第1.2.3.4.18図(4) 山頂トレンチF-6 破碎帯 薄片観察結果 (その3)

緑泥石/スメクタイト  
混合層鉱物脈

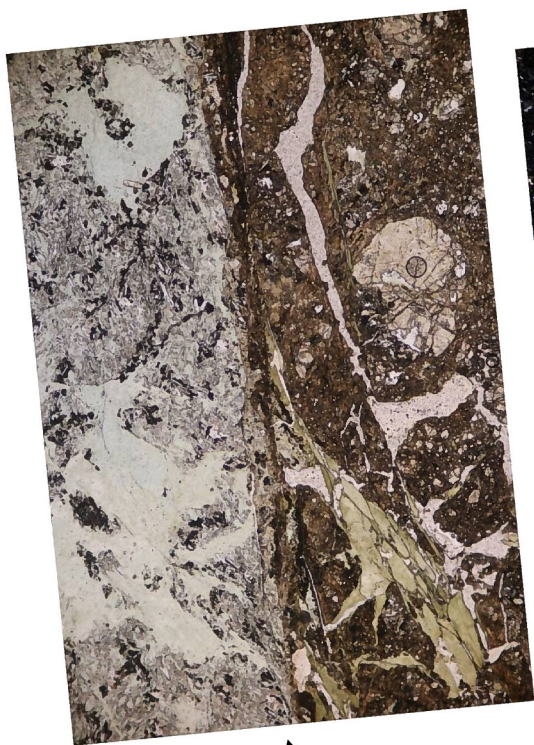
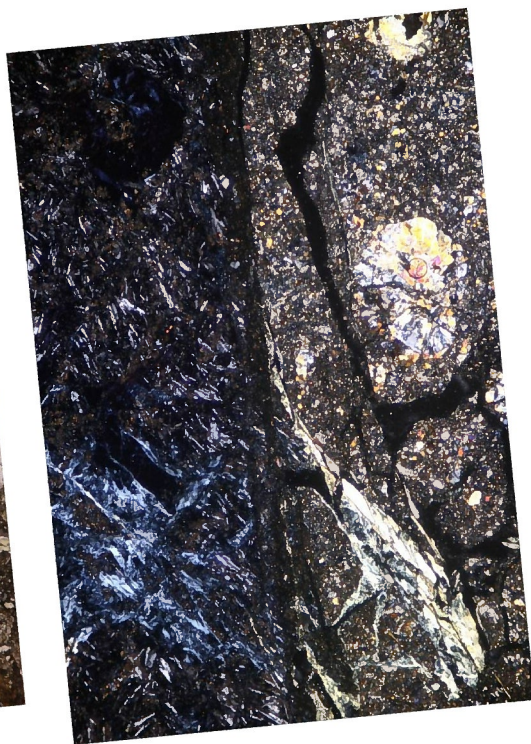
第1.2.3.4.19図(2) F-6 破碎帯薄片観察結果 (No.2孔) (2)

# F-6破碎帯(No.2孔 上盤下面 30° R切断面)

薄片観察結果  
 ・分帯: ①健岩(弱破碎部)、②中粒カタクレーサイト  
 ・レイク角30° Rの条線を確認したY面は薄片下端に位置する。  
 ・カタクレーサイト中の割れ目の多くは緑泥石/スメクタイト混合層鉱物に埋められる。  
 ・薄片中には見かけ左横ずれ成分を示すR1面とP面が認められる。  
 ・破碎帯の走向・傾斜がN28° E・81° Wであり、条線のレイク角が30° Rであることから、正断層および左横ずれ成分が読み取れる。

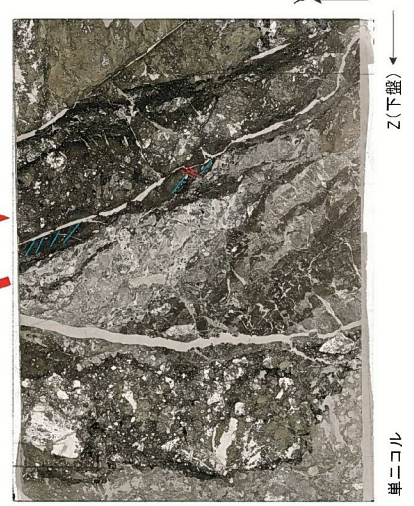
第1.2.3.4.20図(1) F-6 破砕帯薄片観察結果 (No.3孔) (1)

研磨片観察結果(鉛直)  
 ・最新面(Y面)に沿って正断層成分を示すR1面とP面が認められる。

せん断センスを示す複合面構造  
 (狩野・村田、1998)

薄片観察結果(鉛直・水平)  
 ・最新面(Y面)に沿って右横ずれ正断層成分を示す複合面構造が認められる。

⇒断層変位センス: 正断層, 右横ずれ
