関原発第13号

平成30年4月20日付け関原発第64号をもちまして申請いたしました美浜発電所の発電用原子炉設置変更許可申請書（3号発電用原子炉施設の変更）を下記のとおり一部補正いたします。

美浜発電所の発電用原子炉設置変更許可申請書（3号発電用原子炉施設の変更）を別添のとおり一部補正する。

申 請 書 図 表

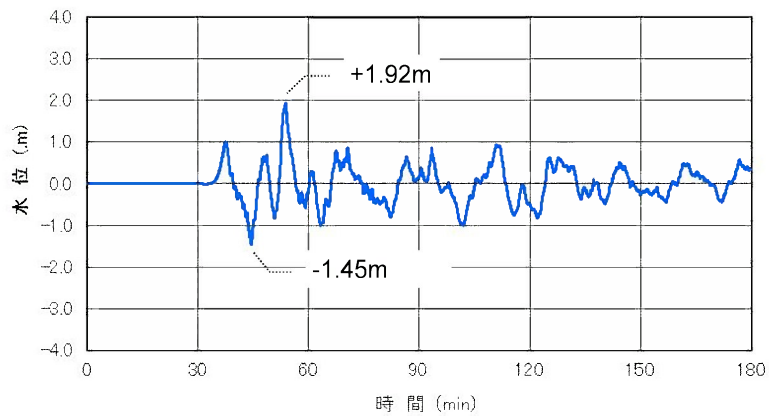
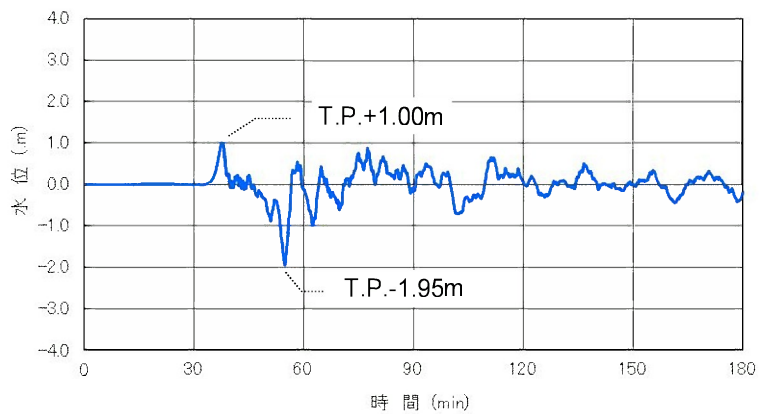
第 5.28 図(2/2) 基準津波の時刻歴波形

基準津波 4 若狭海丘列付近断層と隠岐トラフ海底地すべり
(エリアB) を波源とする時刻歴波形

基準津波 5 若狭海丘列付近断層と隠岐トラフ海底地すべり
(エリアC) を波源とする時刻歴波形

基準津波 6 若狭海丘列付近断層と隠岐トラフ海底地すべり
(エリアC) を波源とする時刻歴波形

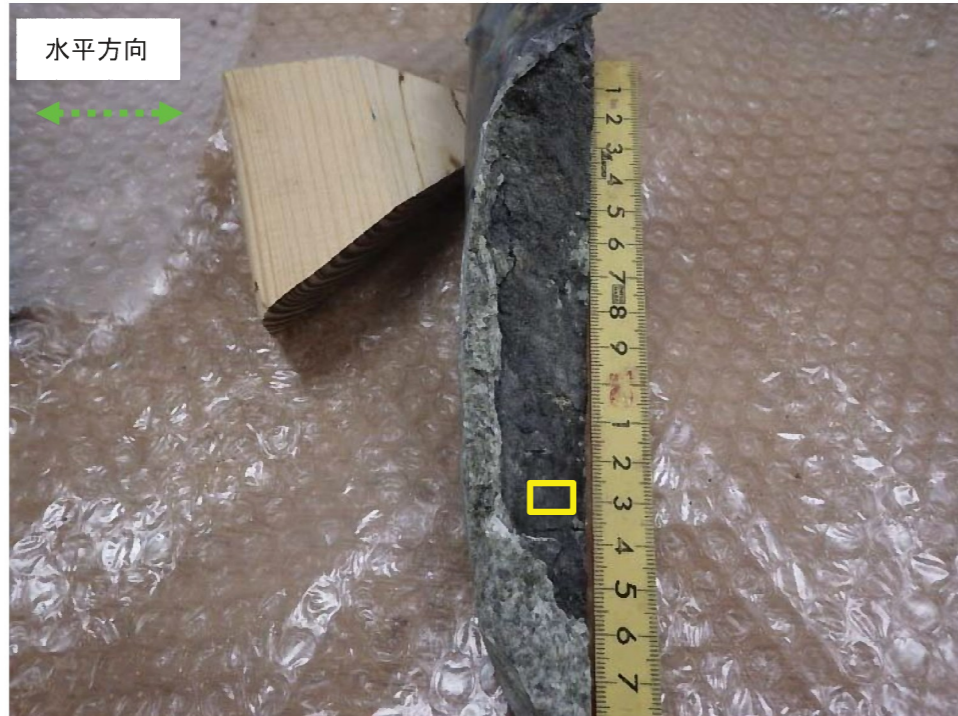
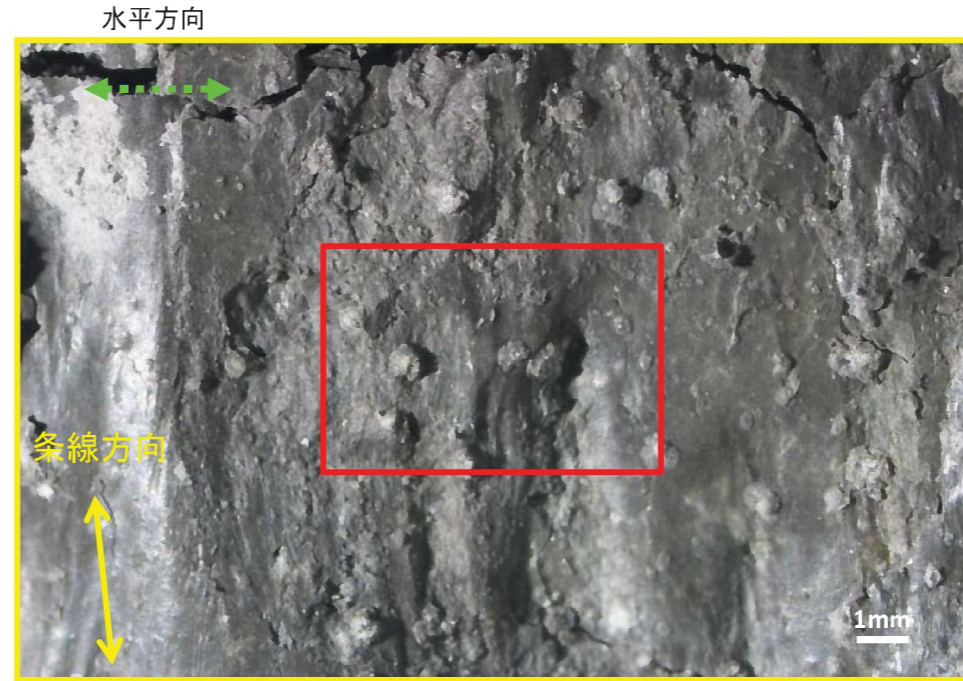
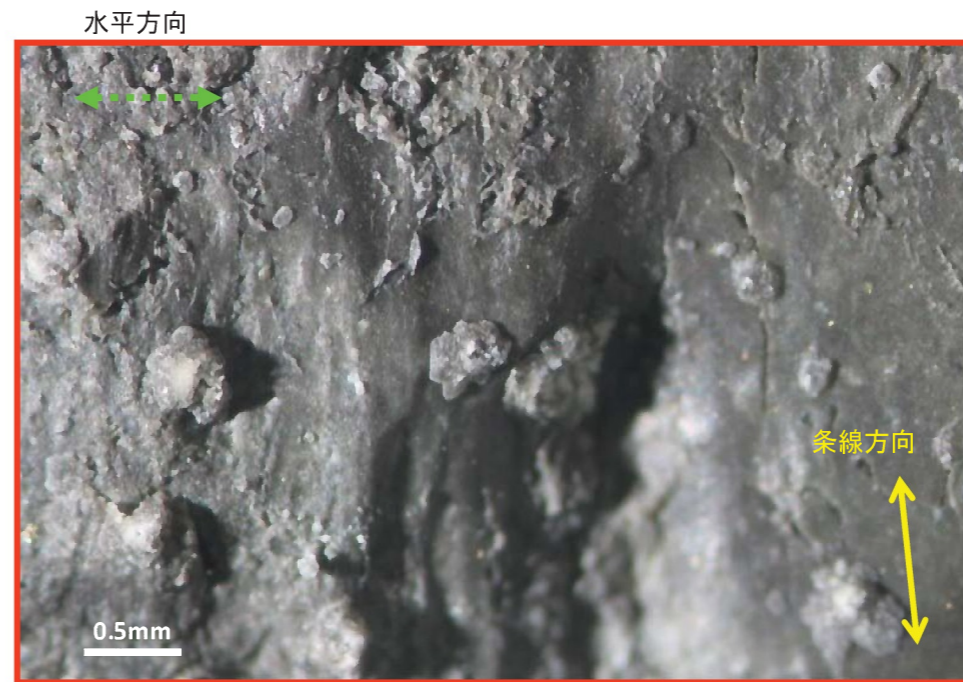
150.90m付近 条線観察結果

CT観察における断層面において条線観察を実施した。

断層面(上盤下面)

CT観察における断層面において条線観察を実施した結果、レイク84° L(S)の不明瞭な条線が認められる。センスは不明。

条線方向を示す模式図は、下盤側の上面を上から見た状況を表す。
