建屋滞留水処理の進捗状況について

2020年6月15日

東京電力ホールディングス株式会社

1. 今後の建屋滞留水処理計画

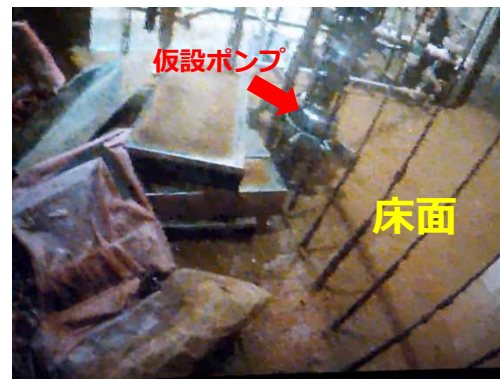
2号機Rw/B地下1階(最下階)の床面露出状況

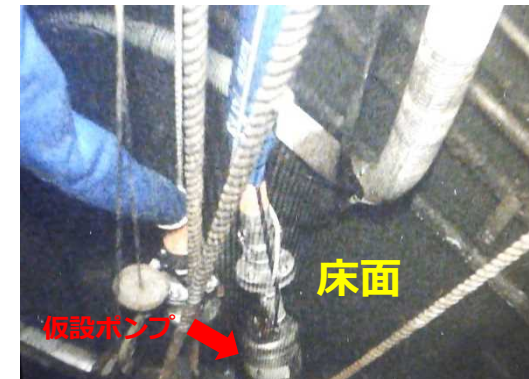
2号機T/B地下1階(最下階)の床面露出状況

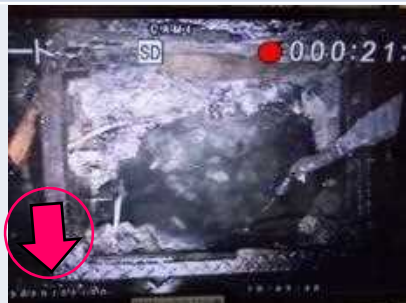
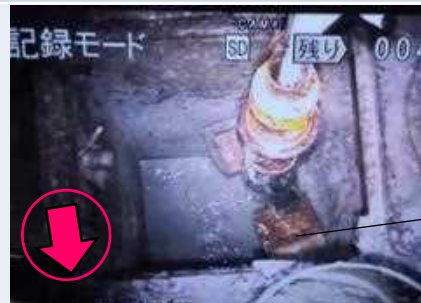
表1 削り前後のサンプピット内の状況比較

- サンプピットは既設水位計 (LS) を強制的に引抜き、ピット内に空隙を確保。水位計引抜き後の穴を起点にピット内のモルタル削り作業を進めており、排水ポンプ設置可能な空間は確保済み。
- サンプピット容量は従前より低下しており、ポンプの起動回数が著しく増加する可能性を確認 (移送ライン立ち上がり部の戻りによって、ピット内水位が当初想定より高くなるため)。戻り水を減らすため、今後、移送ラインに逆止弁を追加する。

日付	2/20 (木)	3/13 (金)
深さ	350mm (中央初期値)	中央深部1000 mm ポンプ側浅部 950mm
ピット状況

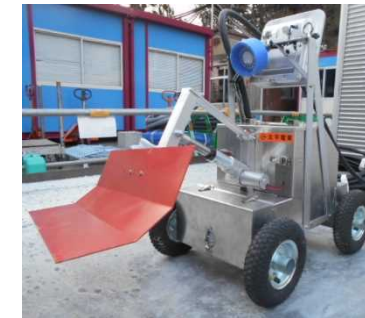
- 当該ピットは排水溝を伝ってサンプルピットに導水される構造であるが、当該ピット周辺の床面にもモルタルが流入したため、堰止められ、導水されない状況。
- 遠隔ロボットで床面のモルタルを削る作業を実施しており、サンプルピットへ地下水等が導水される状況に復旧する予定。

ローダーロボット(実機)

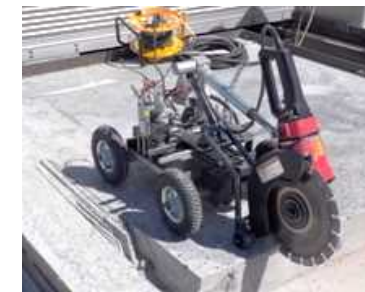
溝切ロボット(モックアップ機)

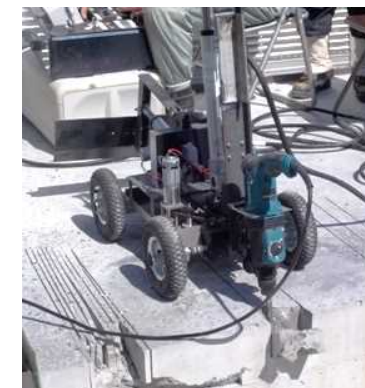
削りロボット(モックアップ機)

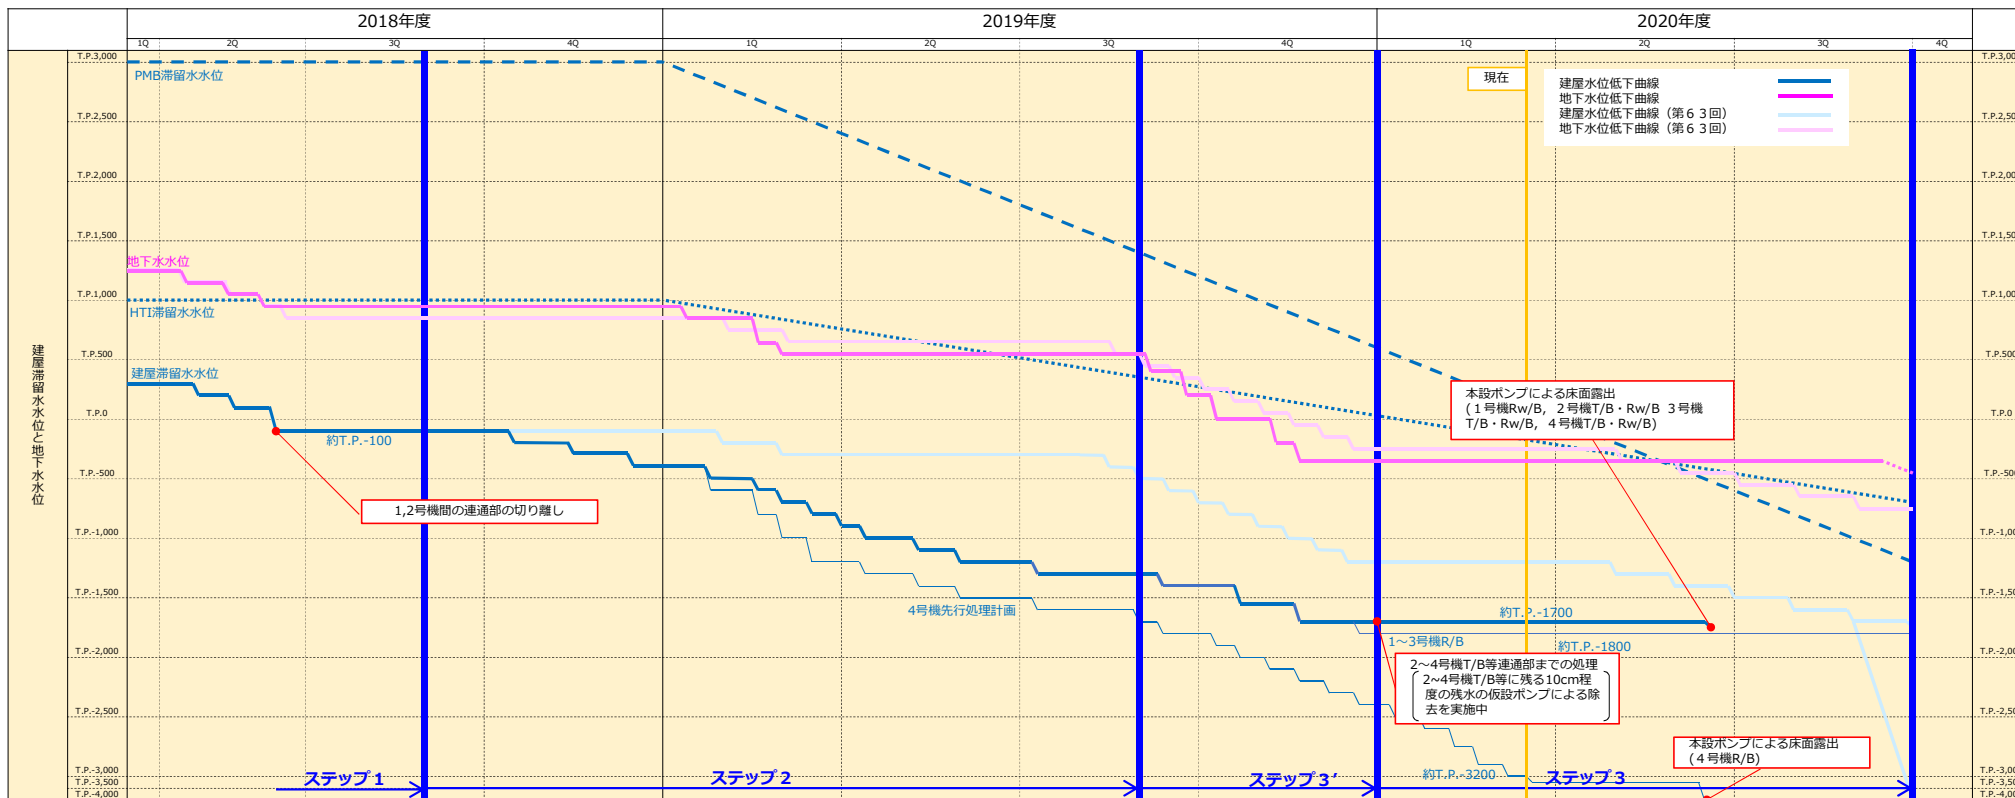
ステップ1：フランジ型タンク内のSr処理水を処理し、フランジ型タンクの貯蔵リスクを低減。
 ステップ2：既設滞留水移送ポンプにて水位低下可能な範囲（T.P.-1200程度まで）を可能な限り早期に処理。また、フランジ型タンク内のALPS処理水等も可能な限り早期に移送。
 ステップ3'：2~4号機R/Bの滞留水移送ポンプにて水位低下を行い、連通するT/B等の滞留水を低下。連通しないC/B他については、仮設ポンプを用いた水抜きを実施。
 ステップ3：床ドレンサンプ等に新たなポンプを設置した後、床面露出まで滞留水を処理し、循環注水を行っている1~3号機原子炉建屋以外の滞留水処理を完了。
