2.2 dF断層系の調査・評価

dF断層系の調査・評価の流れ

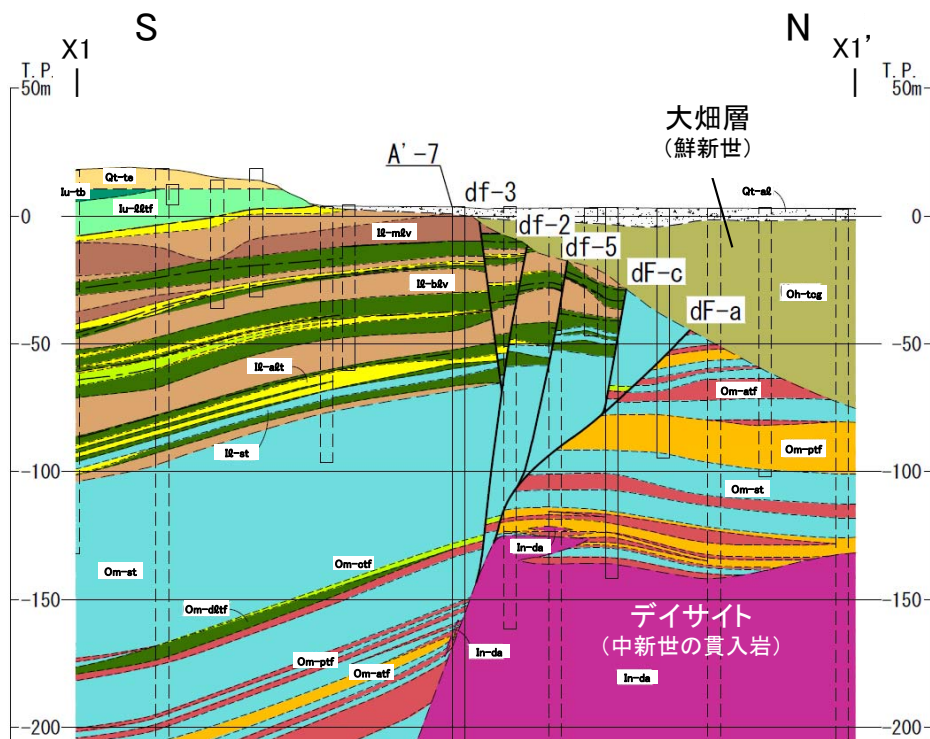
分布・性状〔陸域〕(6/7) : 陸域の分布(2/3) 地質鉛直断面図(X1-X1' 及びX2-X2')

陸域の調査範囲において、ボーリング等で確認した断層の位置、方向等に基づき地質構造を検討したうえで、2つの南北方向の地質鉛直断面(X1-X1', X2-X2')を作成して、dF断層系の深度方向の分布を検討する。

- 西側のX1-X1'断面では、dF-c断層及びdf-5断層はdF-a断層に、df-3断層はdf-2断層に収れんする分布を示す。
- 東側のX2-X2'断面では、dF-b断層はdF-a断層に、df-1~3断層はdF-c断層に収れんする分布を示す。
- dF-a断層は、X1-X1'断面で見掛けの鉛直変位量が最大(約110m:P.2-42参照)を示し、地質構造を大きく規制し、dF断層系のうち最も北側に分布する。

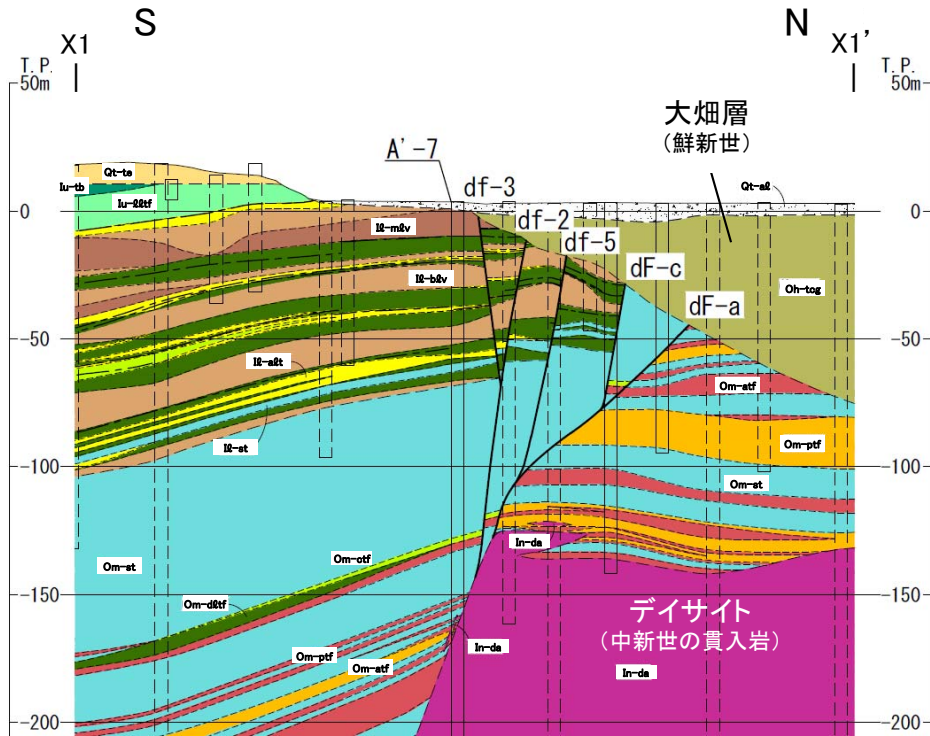
①変位センス・②傾斜方向[X1-X1', X2-X2' 断面]

注) X1-X1' 断面及びX2-X2' 断面での読取りにより、dF-a断層の傾斜は約42°、dF-c断層の傾斜は約80°である。

陸域のdF断層系のうち、見掛けの鉛直変位量が大きく(P.2-40参照)、連続性の良いdF-a, c断層について、2つの南北方向の地質鉛直断面(X1-X1', X2-X2')に基づいて、変位センス及び傾斜方向を整理する。

- ボーリングコアで確認したdF-a, c断層には、地層分布に基づき地層の欠損が認められるため正断層センスである。
- 群列ボーリングで確認した断層の連続性により南傾斜を示すことから、dF-a, c断層は南側落下の正断層である。
- なお、dF断層系は、地下深部で取れんし、すべて南側落下の変位センスを示すことから、dF-b断層及びdf-1~5断層を含め、分布及び変位センスの共通性から同じ断層系として分類される(P.2-47参照)。

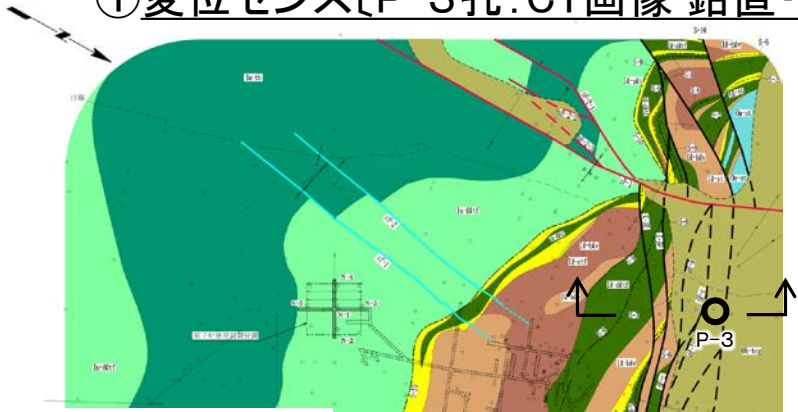
①変位センス[P-3孔:CT画像 鉛直・水平断面]

【P-3孔】 深度61.05m dF-a断層 傾斜約70°

X1-X1'断面上のP-3孔のdF-a断層(断層面は密着、破砕部なし)について、CT画像解析による複合面構造から、変位センスを判定する。

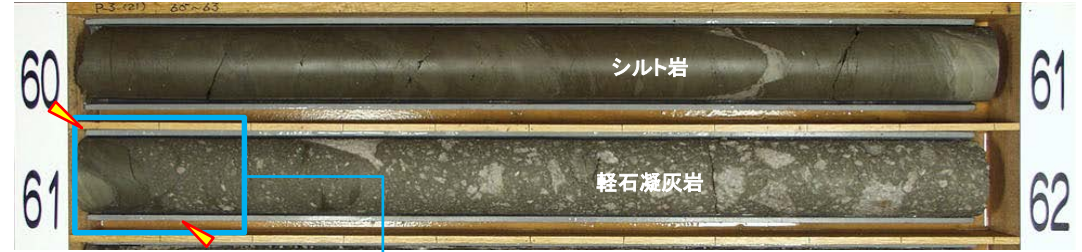
- CT画像(鉛直断面)によると、複合面構造(Y, P, R₁)は南側落下の明瞭な正断層センスを示す。
- CT画像(水平断面)によると、複合面構造は不明瞭で横ずれ成分は認められない。
- したがって、CT画像による変位センスは南側落下の正断層を示し、地質断面(X1-X1', X2-X2')で示される南側落下の正断層センス(P.2-52参照)に整合的である。

CT画像(鉛直断面): 深度61.0m~61.2m付近 (上: 解釈線なし, 下: 解釈線有り)

CT画像(水平断面): 深度61.05m付近 (上: 解釈線なし, 下: 解釈線有り)

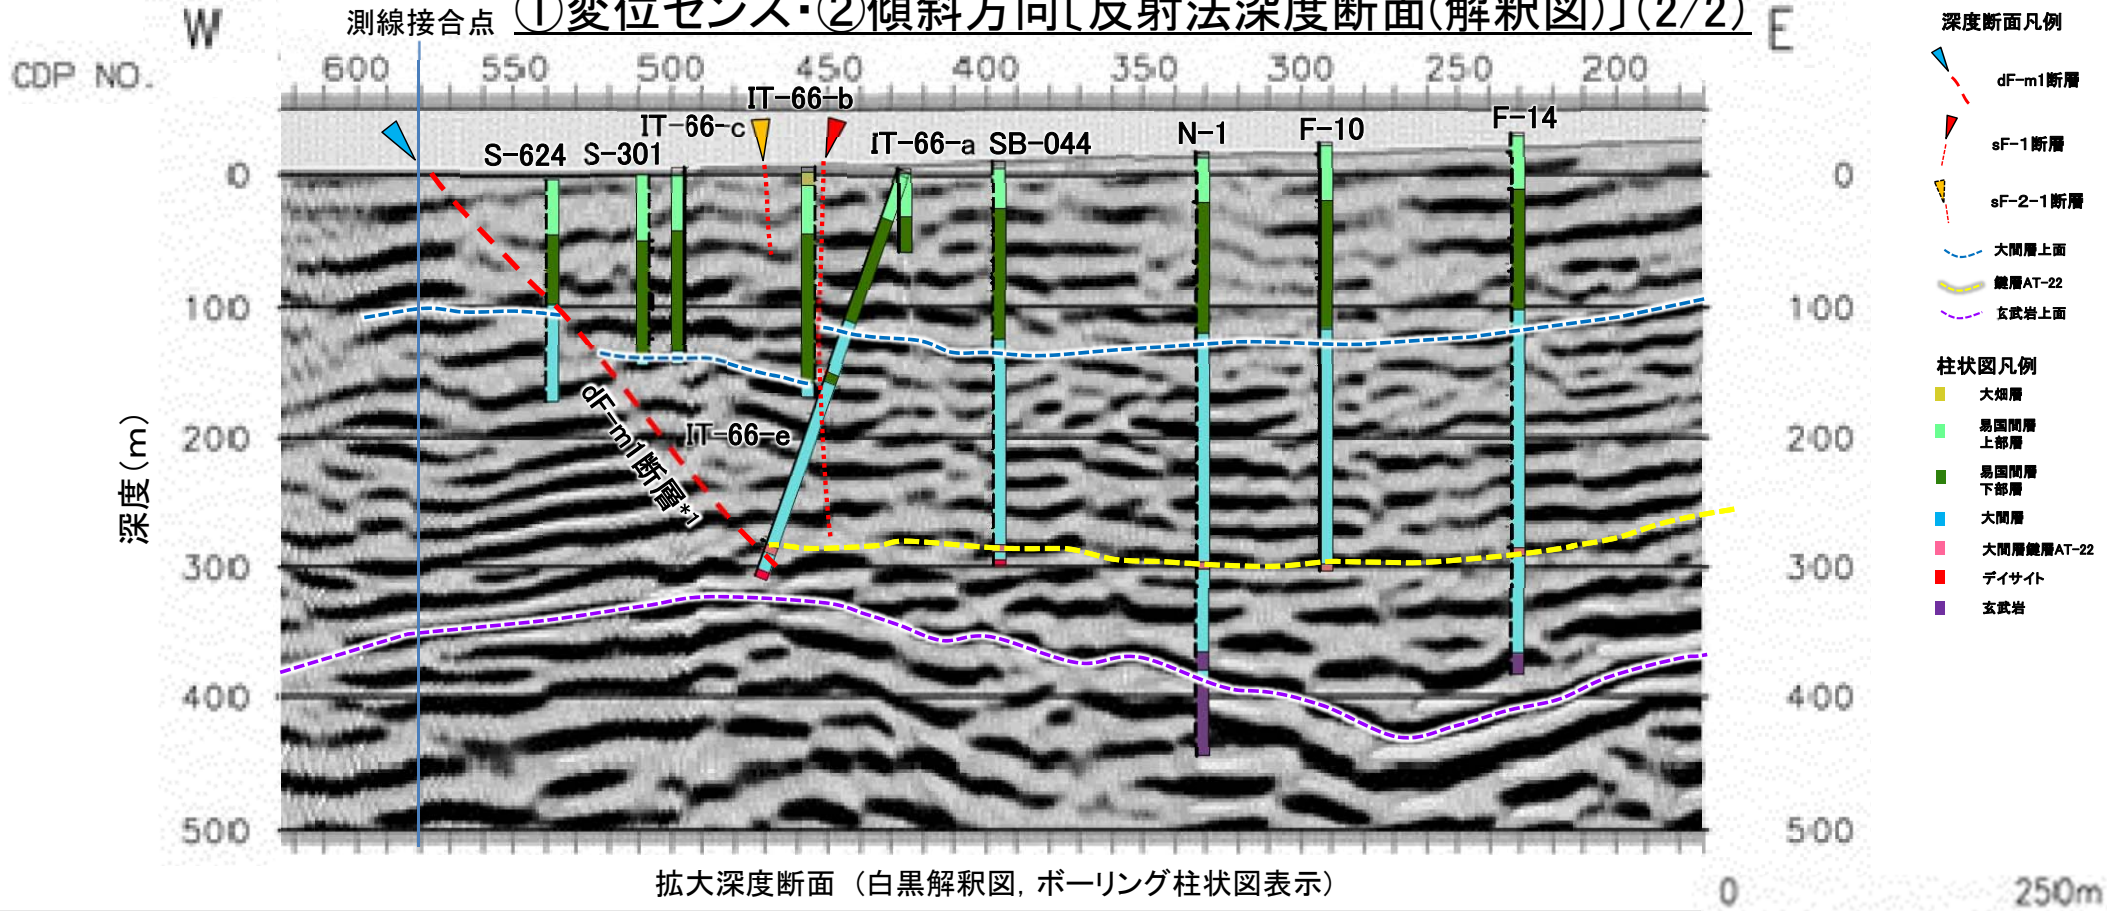
①変位センス・②傾斜方向〔反射法深度断面(解釈図)](2/2)

深度断面で判読される反射面の鉛直変位やボーリング調査結果に基づいて解釈図を作成し、海域のdF断層系の断層(dF-m1断層)の変位センス及び傾斜方向を検討する。

- 深度100m~140m付近にある明瞭な強い反射面は、ボーリング調査から大間層上面と判断される。
- 海域のdF断層系の断層(dF-m1断層)は、CDP530付近の大間層上面で約30m(南側落下)の正断層変位を示す中角度(約55° *1)の南傾斜の断層*2として判読される。
- 上記で判読した断層位置にある、S-624孔の深度90m付近(補足説明資料P.3-49参照)及びIT-66-e孔の深度290m付近*3(補足説明資料P.3-51, 3-52参照)で、海域のdF断層系の断層(dF-m1断層)を確認した。

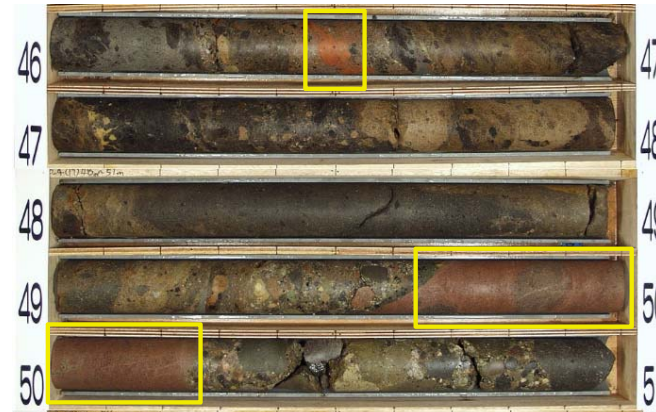
P-4孔(深度46m~51m区間)

深度46.50m付近, 深度約49.65m~約50.25mに褐色の火山砕屑岩の礫が分布

- 平面的に断層からかなり離れた敷地北側のIT-21孔及びIT-22孔の大畑層, 並びに, x1-x1'断面のdF-a断層の想定延長部以外にP-3孔, P-4孔, P-5孔及びRR-217孔の大畑層には, 褐色礫が認められ, 褐色礫及びその周辺には断層を示唆するせん断面, 粘土状破碎部等は認められない。
- dF-a断層の想定延長部のP-4孔深度40m付近の大畑層にも褐色礫が認められ, 褐色礫及びその周辺には断層を示唆するせん断面, 粘土状破碎部等は認められない(P.2-83参照)。
- 上記のうち, IT-21孔及びIT-22孔の褐色礫にクラックが認められるが, P-4孔深度40m付近の褐色礫と同様に軟質であり, 断層に関係のない箇所であることから, 軟質なためにクラックが生じているものである。
- これらの褐色礫は, 陸上の噴出物(火山砕屑岩等)が酸化変質を受けて褐色化し, 礫として大畑層中に取り込まれて堆積したものと考えられ, 断層に関係するものではないと判断される。

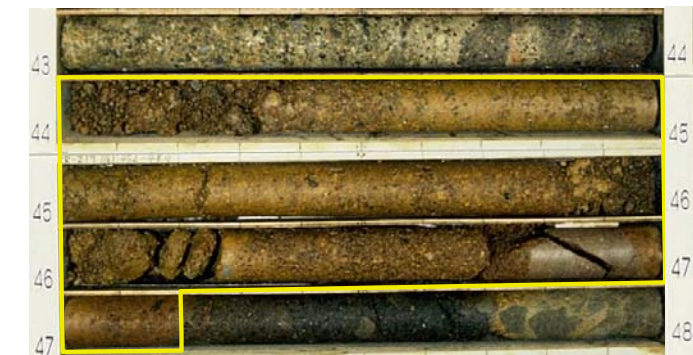
RR-217孔(深度43m~48m区間)

深度約44.0m~約47.2mに褐色の火山砕屑岩の礫が分布

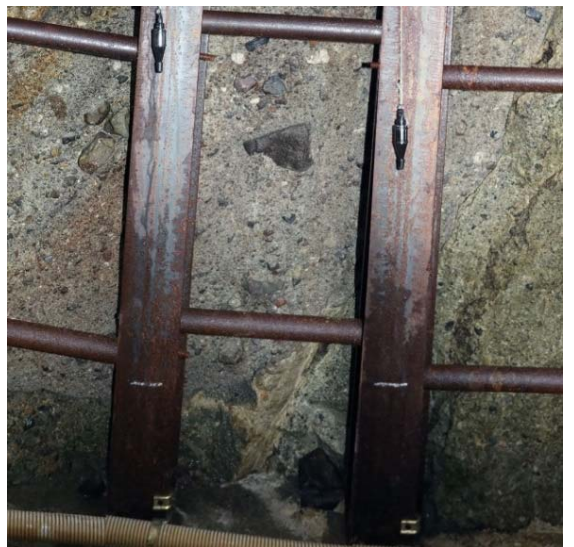
df-2断層と大畑層の逢着部(解釈線なし)

df-2断層と大畑層の逢着部(解釈線有り)

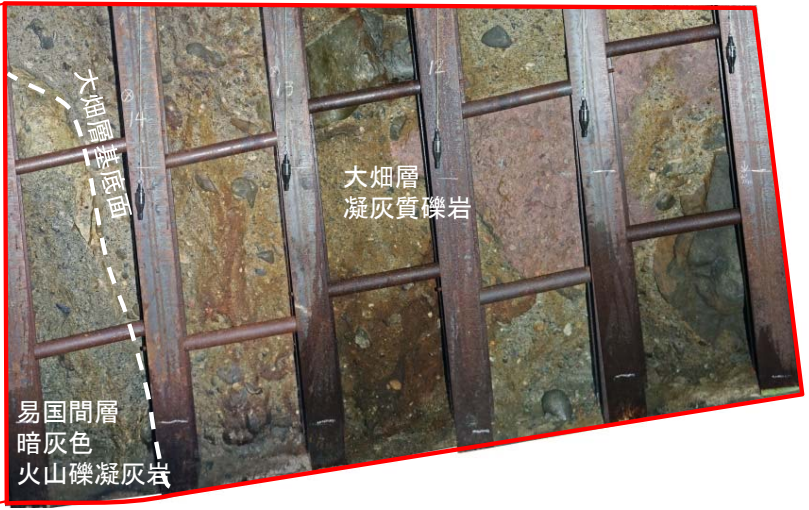
断層延長位置付近の大畑層の性状(解釈線有り)

上載地層法による活動性評価(18/21): df-2断層と大畑層の関係(補足調査坑)(4/4) 詳細観察結果(西壁)

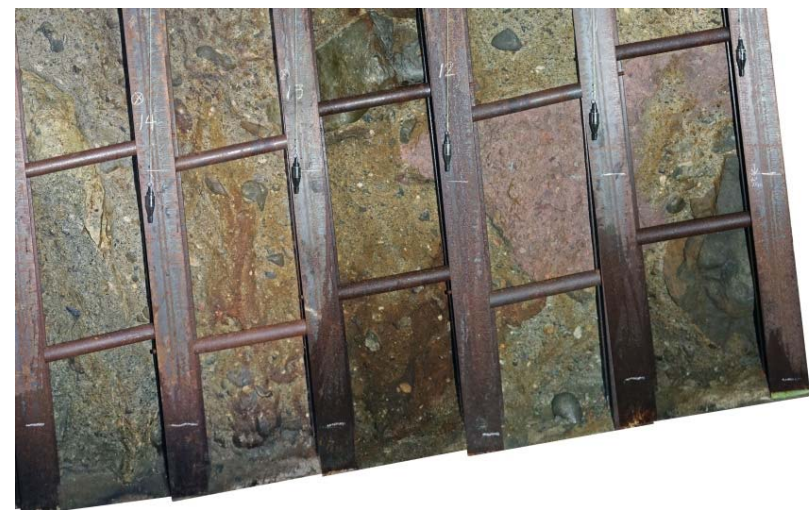
断層延長位置付近の大畑層の性状(解釈線なし)

東壁の2箇所計測した走向に基づき延長した断層位置

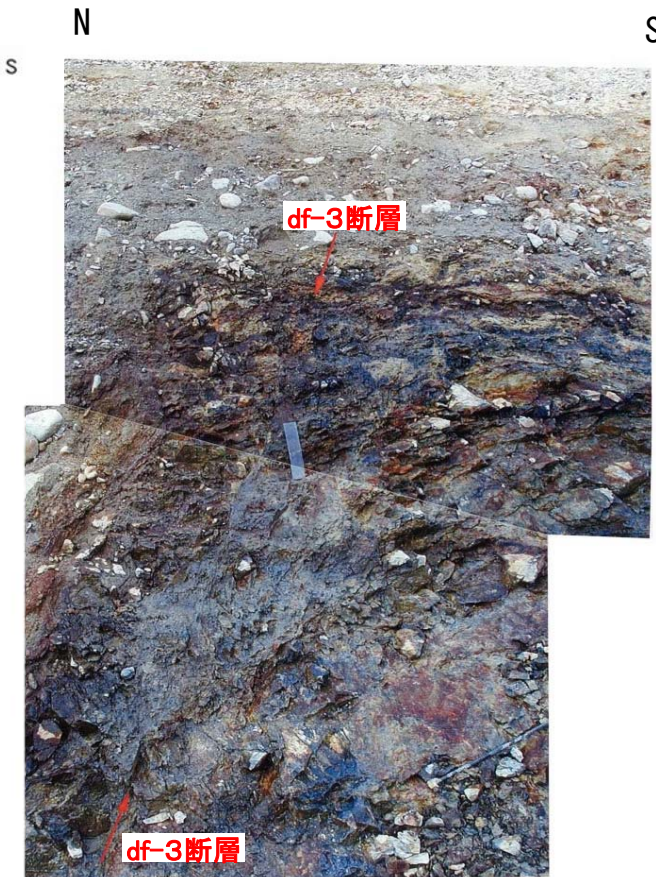
上載地層法による活動性評価(21/21): df-3断層と大畑層の関係(Tf-1トレンチ)(2/2) 東側法面

Tf-1トレンチでは、df-3断層は大畑層及びM₃面段丘堆積物の各基底面に変位を与えていないことから、大畑層堆積以降の活動はなく、後期更新世以降の活動はないと判断される。
