大間原子力発電所審査資料	
資料番号	OM1-CA126-R01
提出年月日	2020年8月5日

大間原子力発電所
敷地の地質・地質構造
(コメント回答 その11)

2020年8月

電源開発株式会社

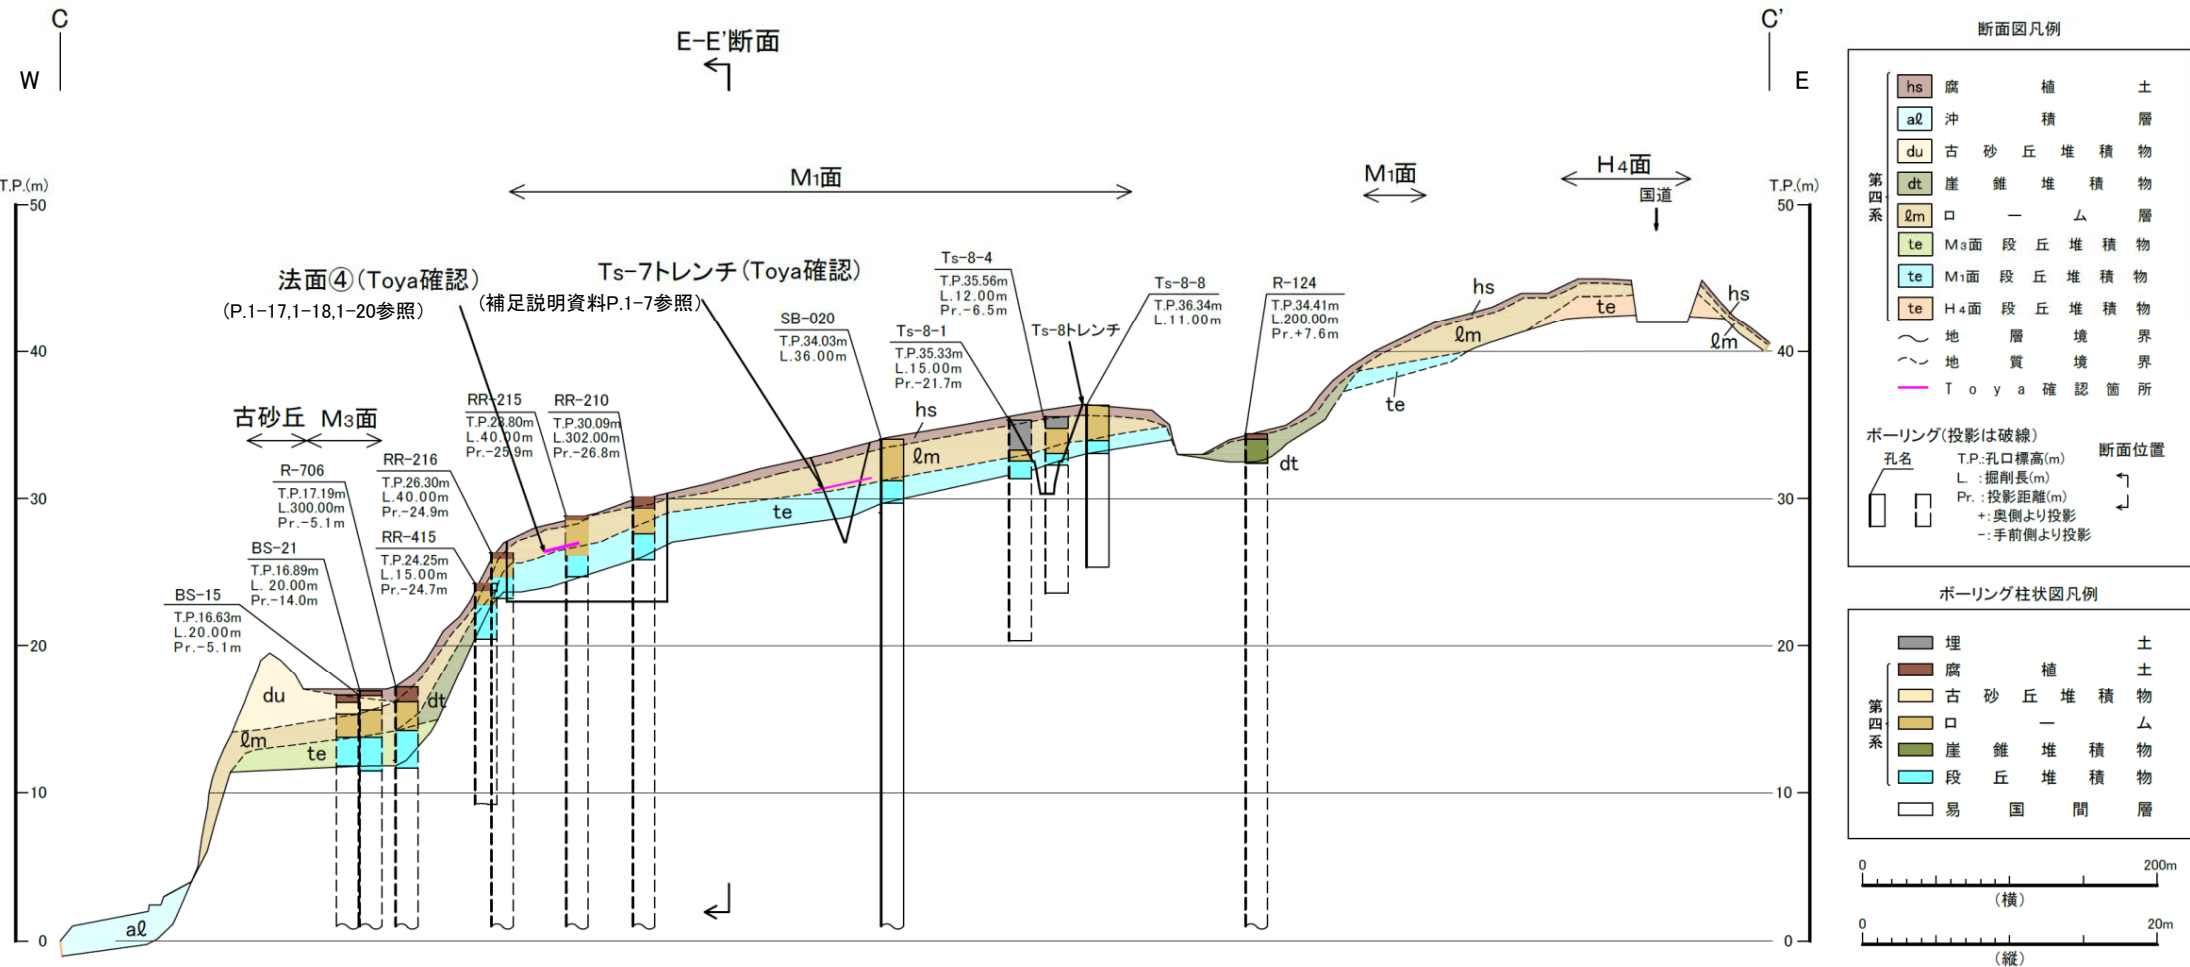
段丘面・段丘堆積物の分布(2/3):C-C'断面

- 敷地中央部のC-C'断面においてはM₁面, M₃面及びH₄面が分布し, 各面には段丘堆積物及びローム層が基盤岩を覆って連続的に分布する。
- 断面上のTs-7トレンチ(補足説明資料P.1-7参照)及び法面④(P.1-17, 1-18, 1-20)において, M₁面段丘堆積物を覆うローム層中に洞爺火山灰層が確認された。

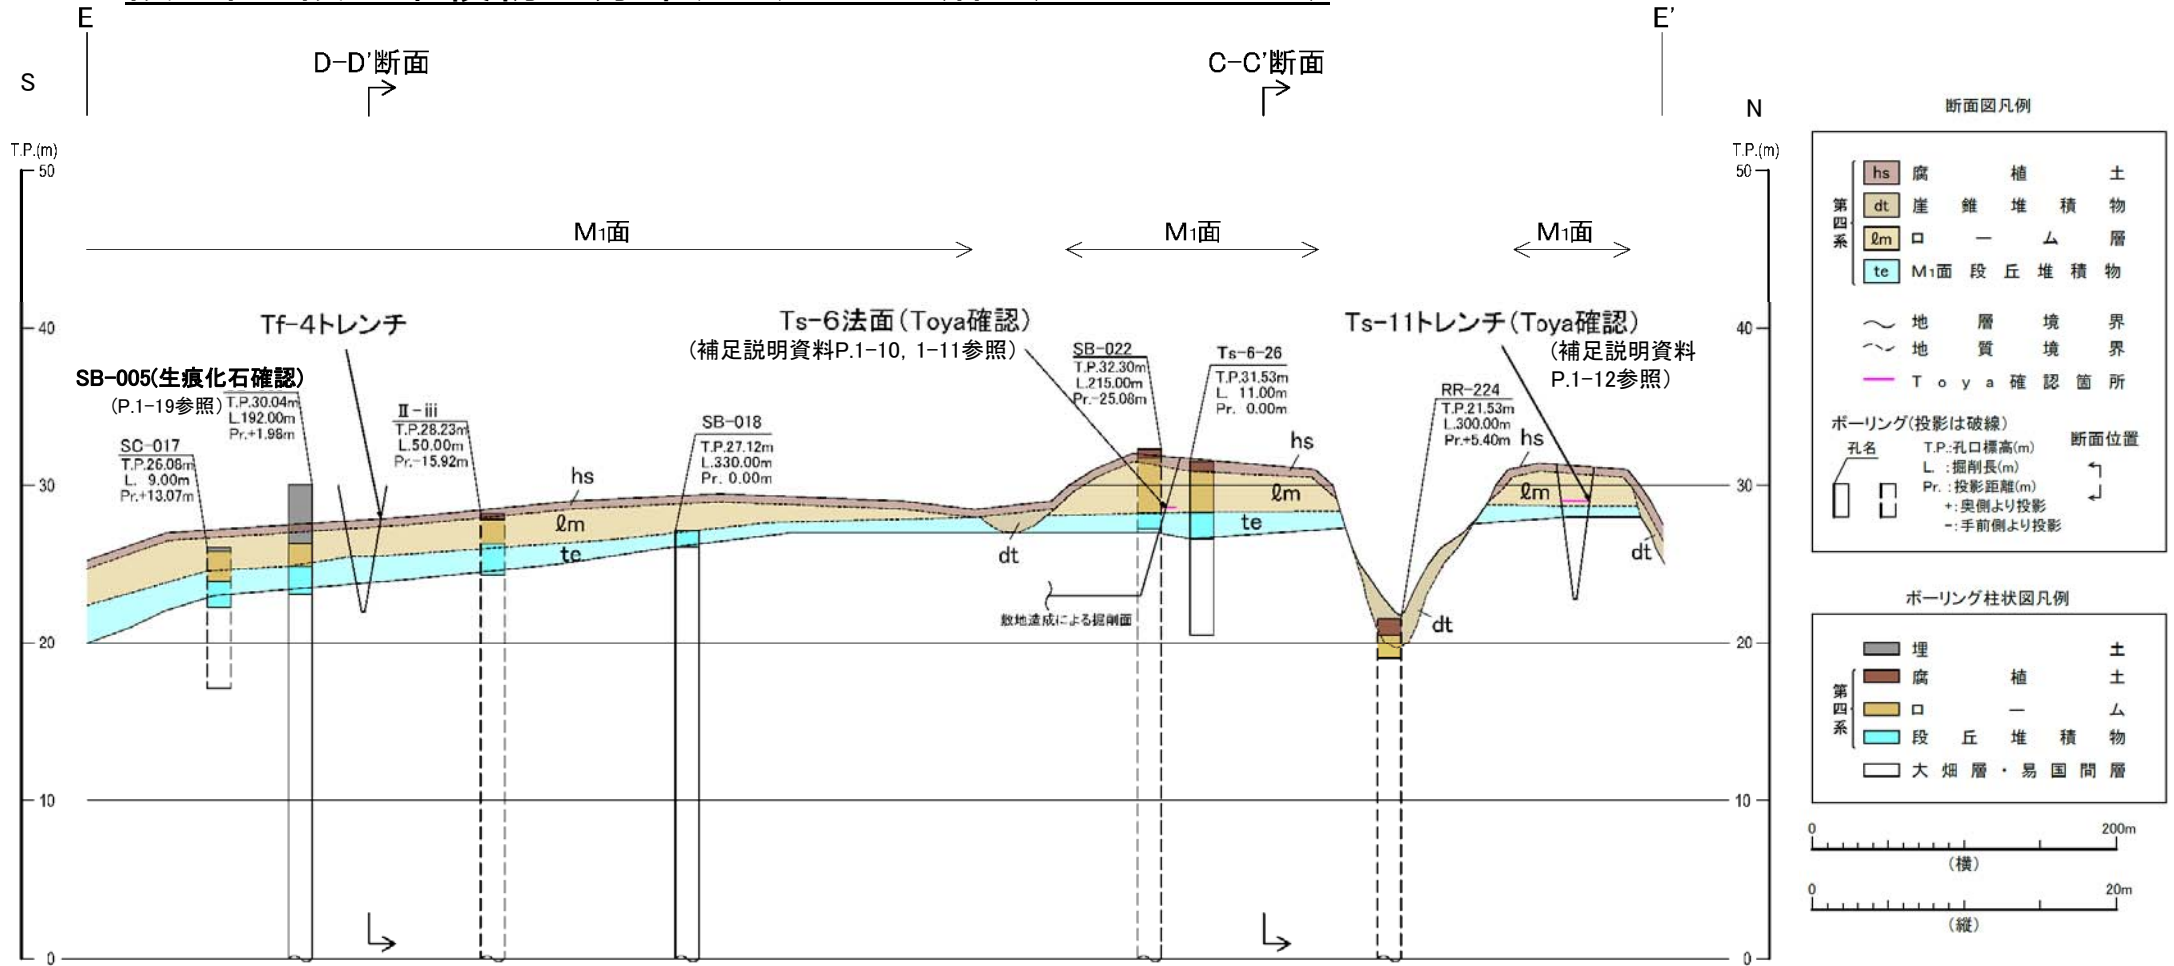
段丘面・段丘堆積物の分布(3/3):E-E'断面(Tf-4トレンチ)

- E-E'断面においては、段丘開析谷で侵食されている箇所があるが、一連のM₁面が分布し、段丘堆積物及びローム層が基盤岩を覆って連続的に分布する。
- Tf-4トレンチ近傍で掘削されたボーリングSB-005孔の段丘堆積物中には、段丘堆積物が海成層であることを示唆する生痕化石が確認された(P.1-19参照)。
- 断面上のTs-11トレンチ及びTs-6法面において、M₁面段丘堆積物を覆うローム層中に洞爺火山灰層が確認された(補足説明資料P.1-10~P.1-12参照)。

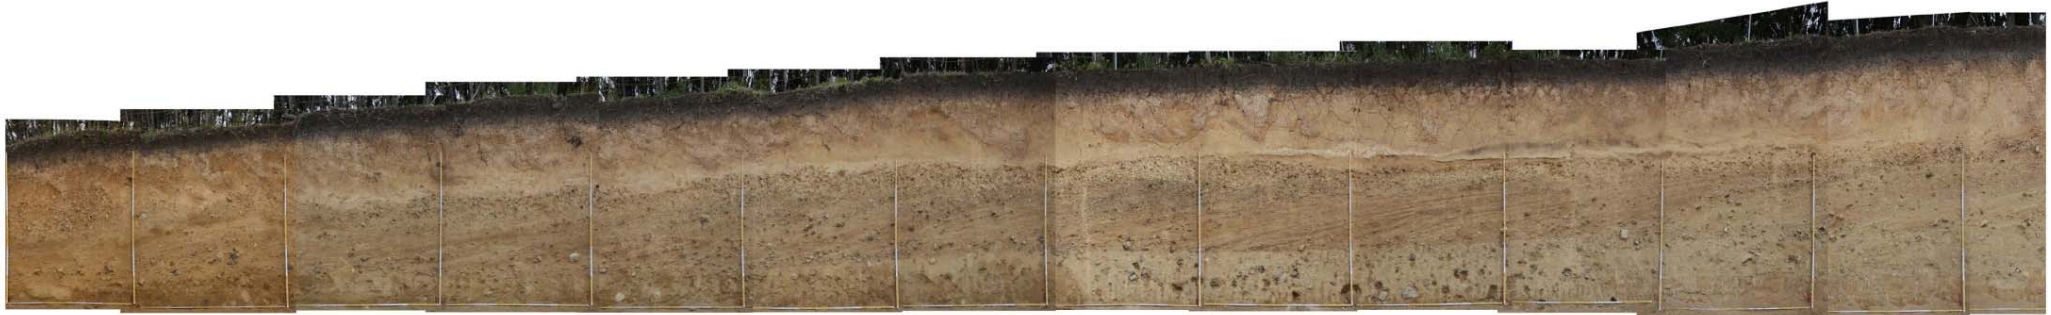
法面④で観察されるM₁面段丘堆積物(1/2): 法面全体

- 法面④におけるM₁面段丘堆積物は円礫を主体とする砂礫から成り、海側(西側)に傾斜する明瞭な葉理が認められることから、本法面付近は河口に近い堆積環境にあったと推定される。
- M₁面段丘堆積物の上部の河川性堆積物は、角礫を多く含む淘汰の悪い泥質の砂礫から成り、海退に伴う陸化を示唆する。

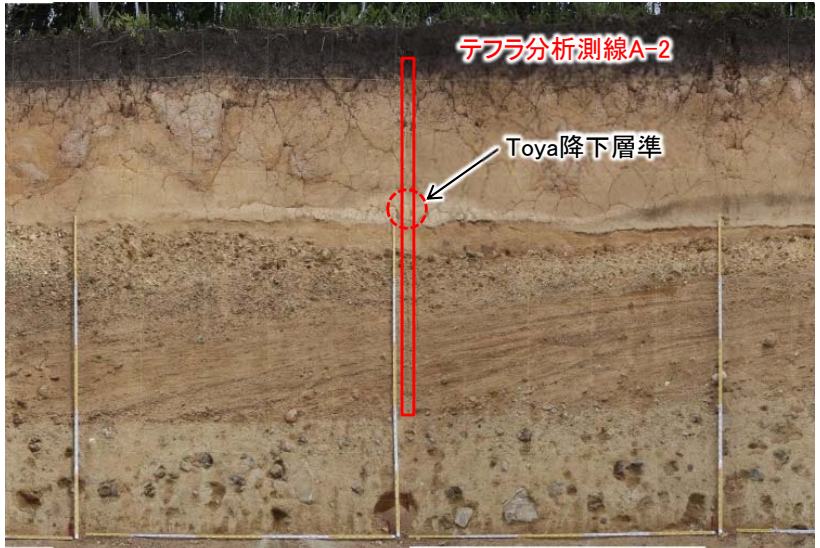
法面④詳細画像

- *1: M₁面段丘堆積物は円礫を主体とする砂礫から成り、海側(西側)に傾斜する葉理が認められる。
- *2: 河川性堆積物は角礫を多く含む淘汰の悪い泥質の砂礫から成る。

- 法面④のM₁面段丘堆積物中には、円礫主体の砂礫層が見られ、海側に傾斜する葉理が認められる。この性状は、Tf-4トレンチの段丘堆積物にも同様に認められる。
- Tf-4トレンチ近傍のSB-005孔の段丘堆積物中には、生痕化石が認められることから、段丘堆積物は海成層と判断される(P.1-19参照)。
- また、法面④詳細観察箇所の測線A-2において10cm間隔でテフラ分析を実施し、ローム層の下部に洞爺火山灰降下層準(11.2~11.5万年前)を確認した(P.1-20参照)。
- 以上のことから、M₁面はMIS5eの海成段丘面と判断される。

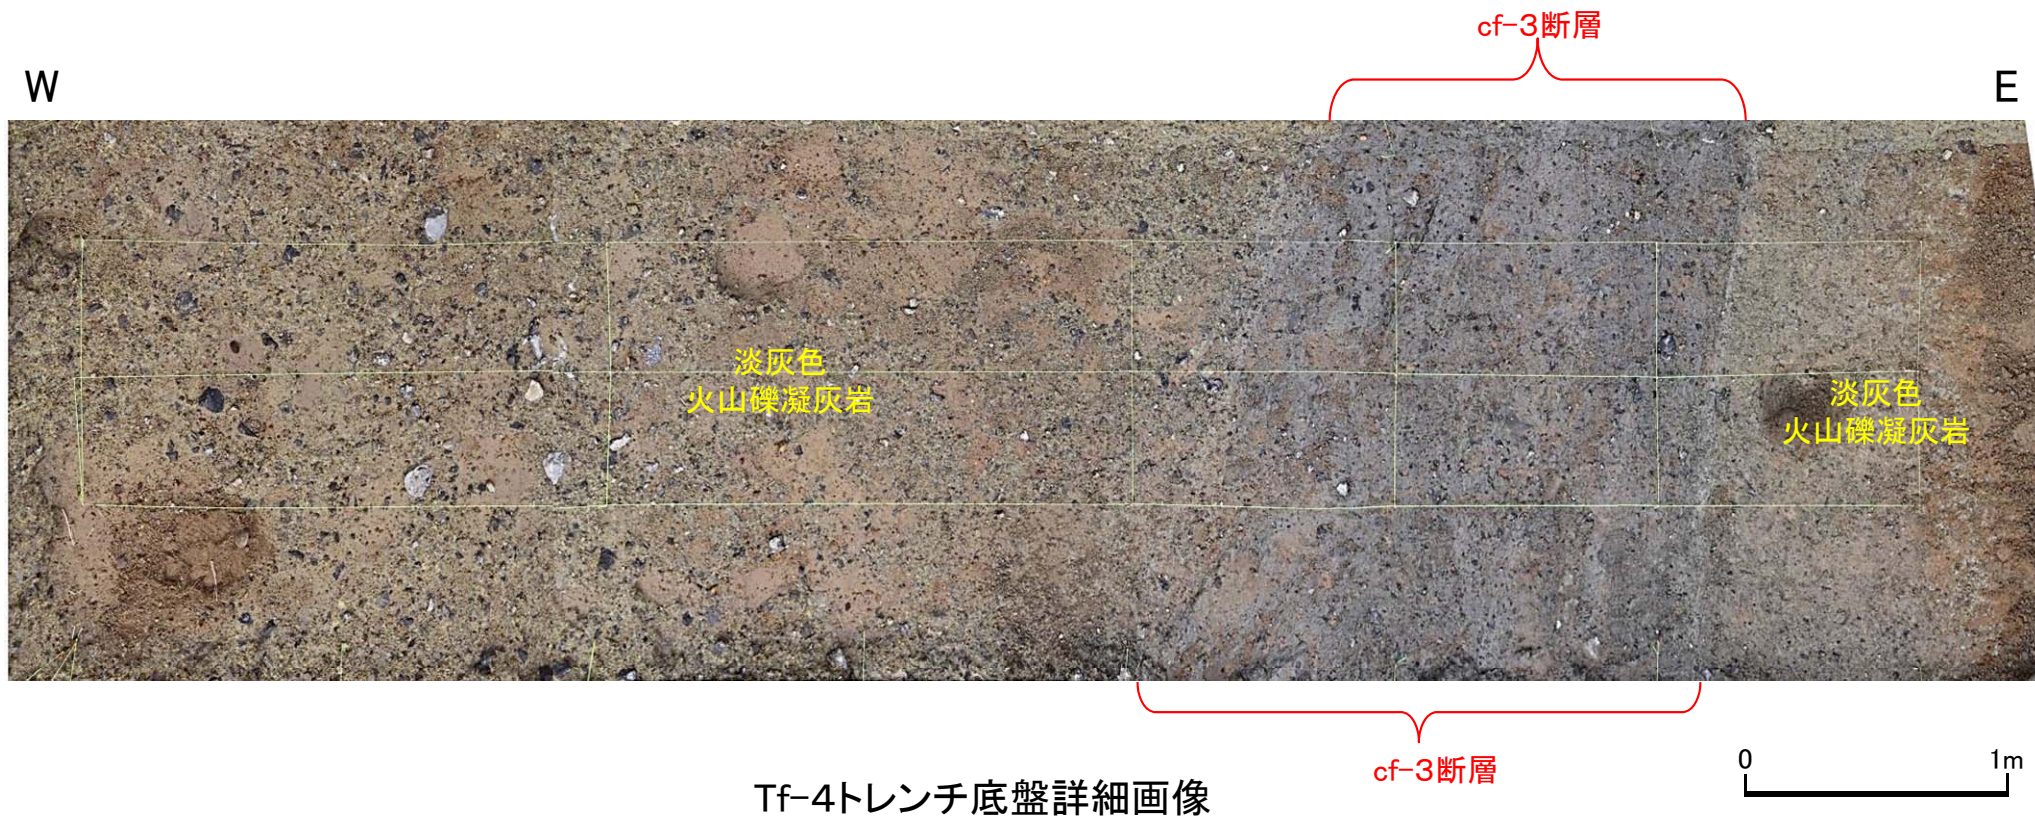
cf-3断層の性状(Tf-4トレンチ)(2/2)

- cf-3断層と周辺岩盤の境界は漸移的で明瞭な断層面は認められない。
- 断層は周辺岩盤と同じ構成物から成るが、周辺岩盤より細粒で固結度が高い。

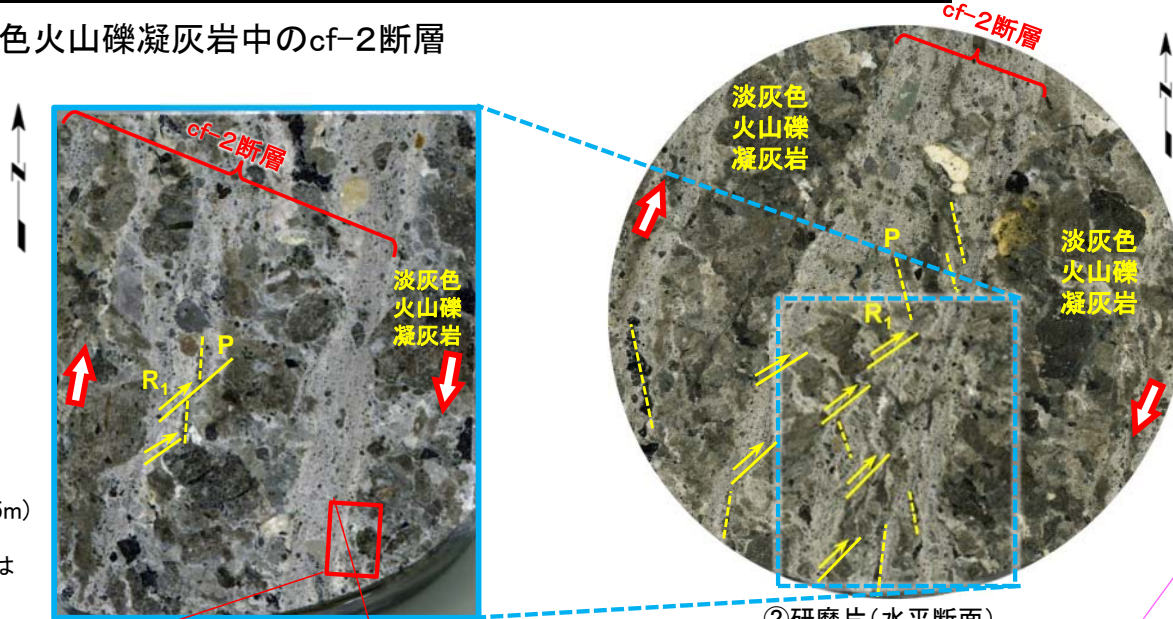
【B-2孔】 淡灰色火山礫凝灰岩中のcf-2断層

③ 研磨片接写(深度0.85m)
②より5cm浅い位置
断層と周辺岩盤の境界は
密着し、断層面は不明瞭

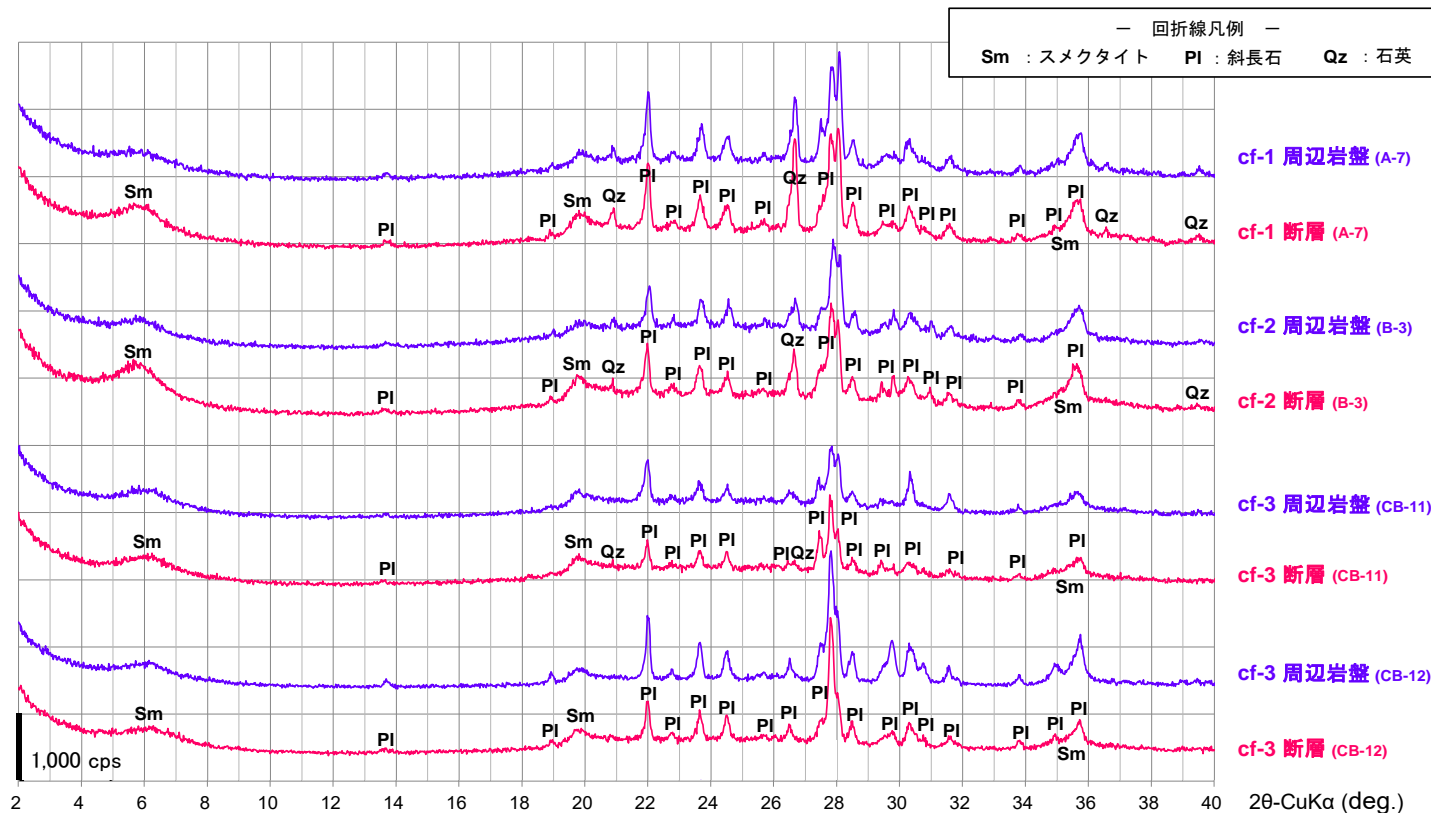
X線回折チャート(全岩不定方位)

- cf-1~3断層はいずれも、類似の鉱物組成(石英, 斜長石及びスメクタイト主体)を示し、断層と周辺岩盤の鉱物組成もほぼ同じである。
- なお、断層では周辺岩盤に比べてスメクタイトが同程度又はやや多い傾向が認められ、スメクタイト以外の変質鉱物は認められない※2。

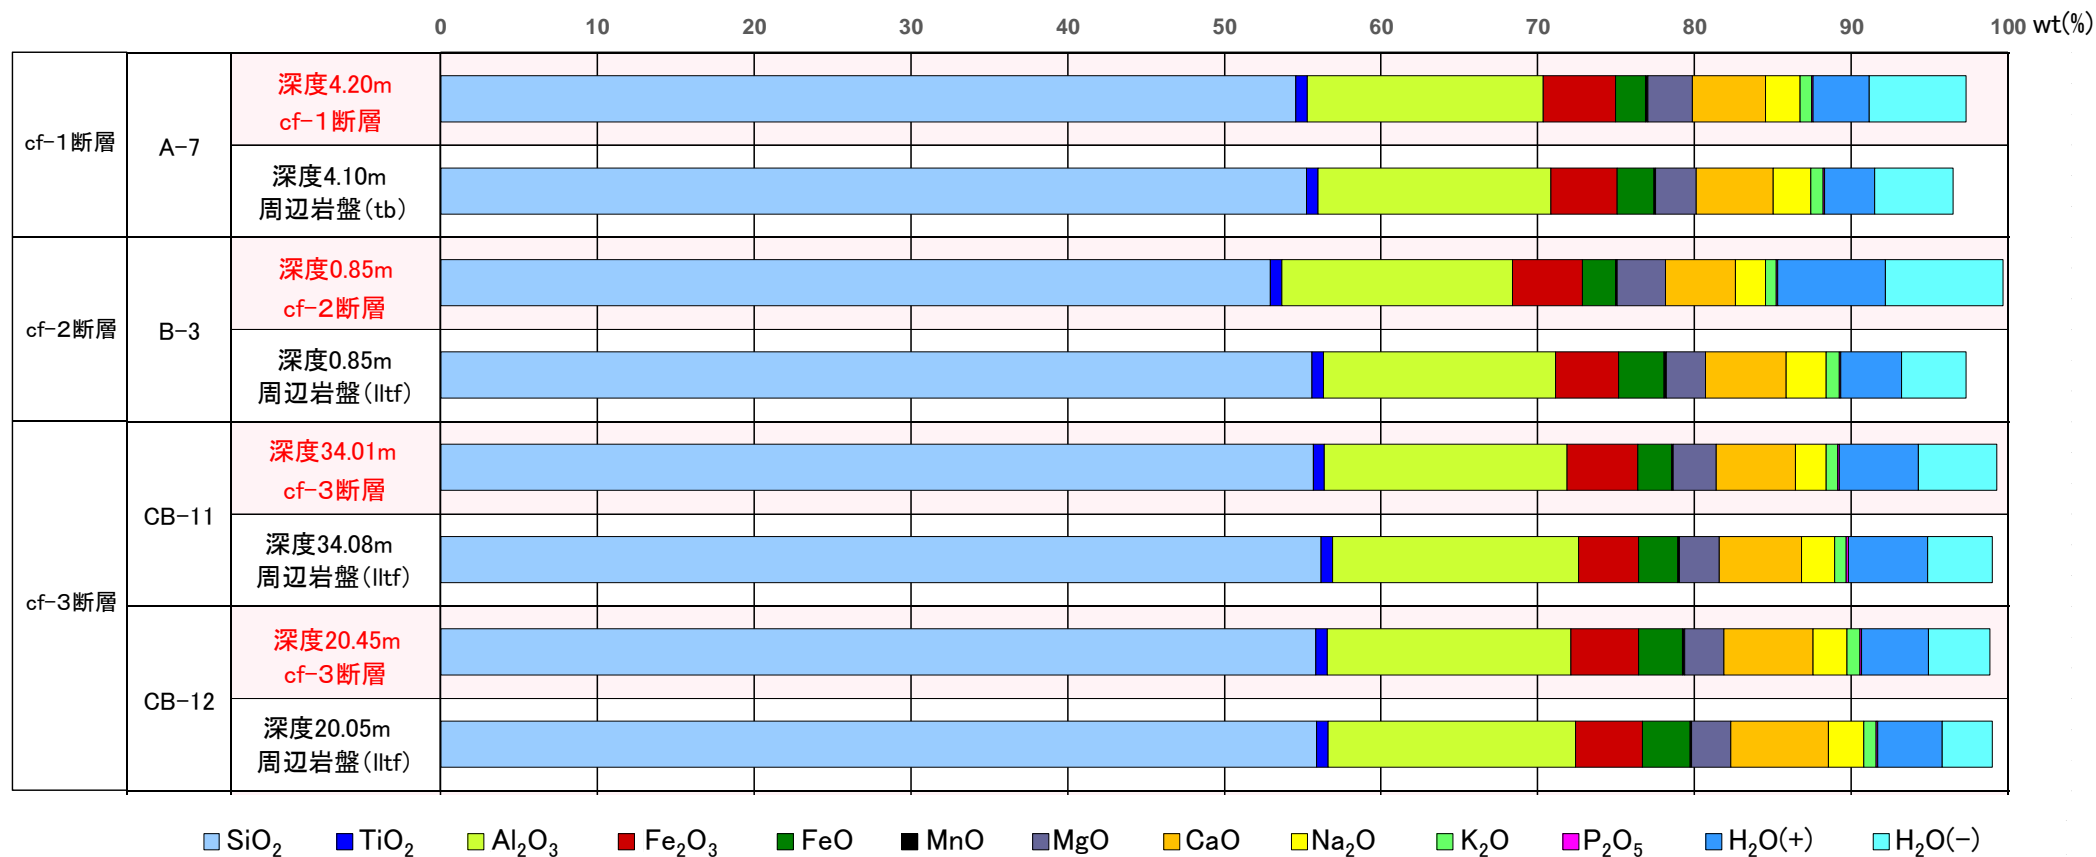
鉱物組成・化学組成(2/2): 化学分析

以下の方法により定量を行った。

- 主成分10元素(SiO₂, TiO₂, Al₂O₃, Fe₂O₃, MnO, MgO, CaO, Na₂O, K₂O, P₂O₅)は蛍光X線分析法
- 湿分(H₂O(-))は105~110°C乾燥減量法, 化合水(H₂O(+))は強熱減量法
- 酸化第一鉄(FeO)は硫酸・フッ化水素酸加熱抽出-重クロム酸カリウム滴定法

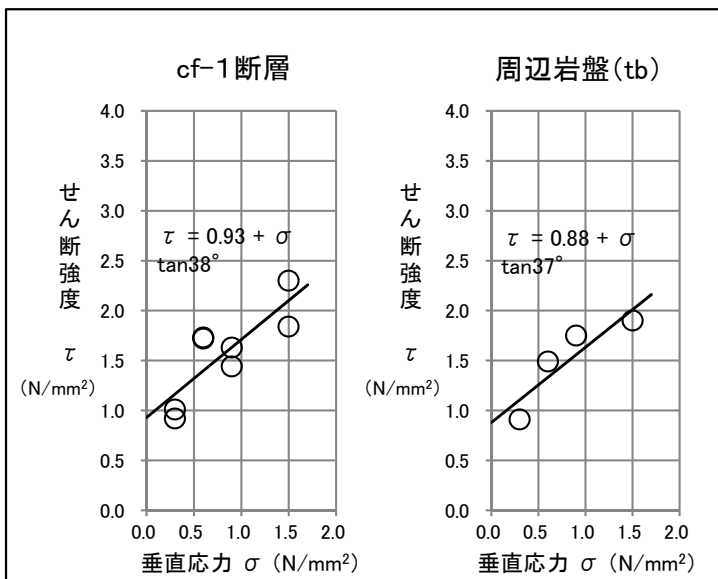
固結度(2/2): 一面せん断試験

試験試料		粘着力 c (N/mm ²)	内部摩擦角 ϕ (°)
cf-1断層	断層	0.93	38
	周辺岩盤(tb)	0.88	37
cf-2断層	断層	1.24	44
	周辺岩盤(Ifcf)	0.60	32
cf-3断層	断層	1.28	40
	周辺岩盤(Ifcf)	0.81	32

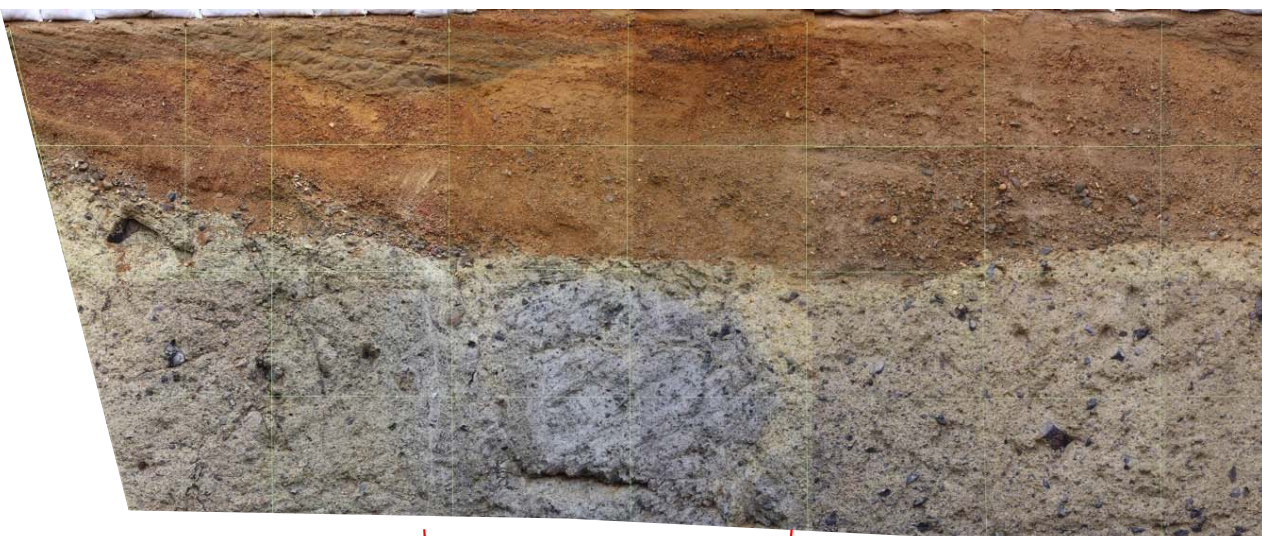
上載地層法による活動性評価(2/5): Tf-4トレンチ南側法面

Tf-4トレンチでの調査の結果、cf-3断層はM₁面段丘堆積物に変位・変形を与えていないことから、後期更新世以降の活動はないと判断される。

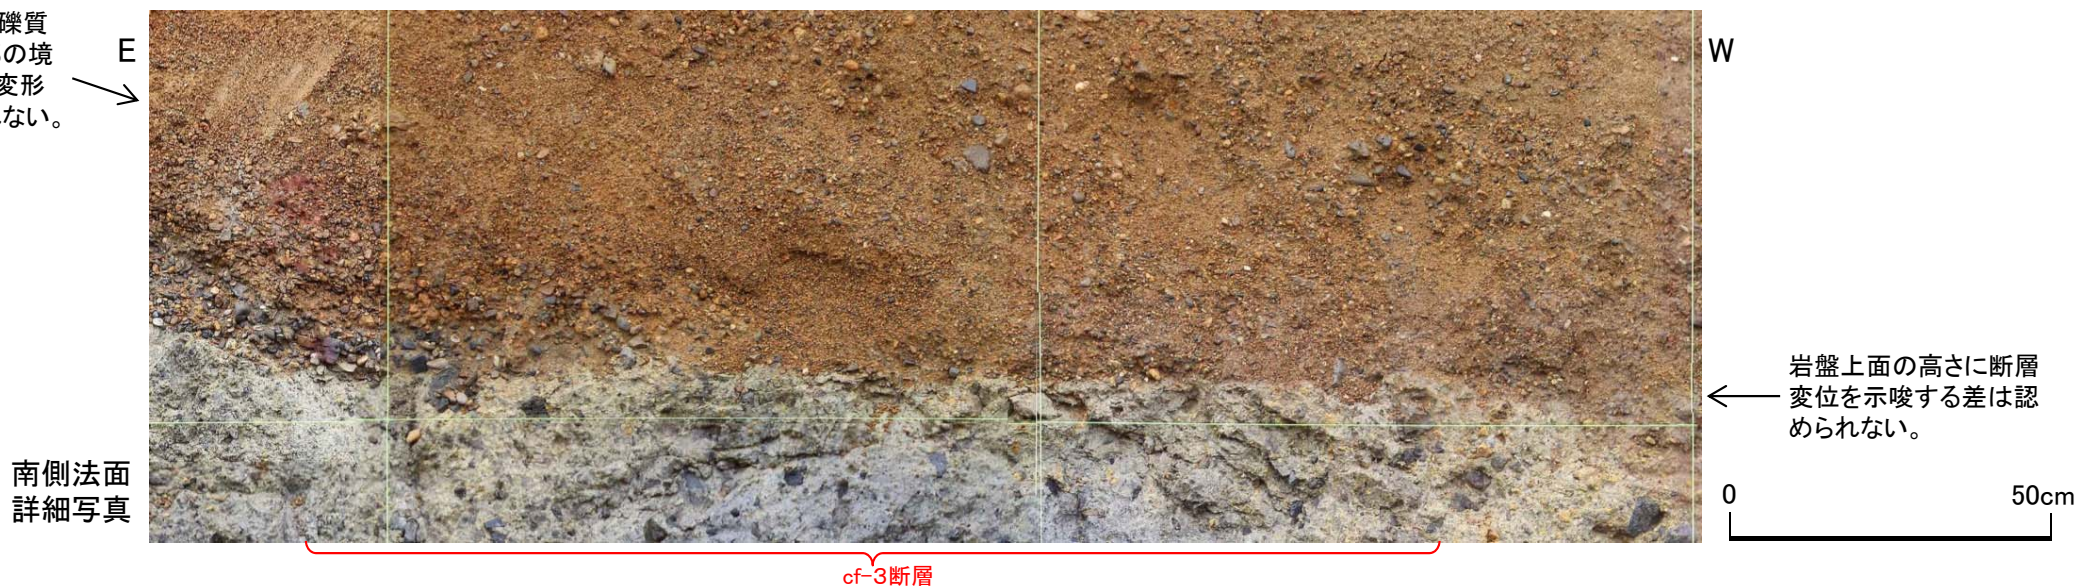
上載地層法による活動性評価(3/5): Tf-4トレンチ南側法面詳細

断層を覆う礫質部と砂質部の境界に変位・変形は認められない。

- cf-3断層を覆うM₁面段丘堆積物基底の礫質部及び砂質部には、堆積構造を乱すような変位・変形や礫の再配列等は認められない。
- 岩盤上面の凹凸は不整合面形状を示しており、cf-3断層及び周辺岩盤の岩盤上面の高さに断層変位を示唆する差は認められない。

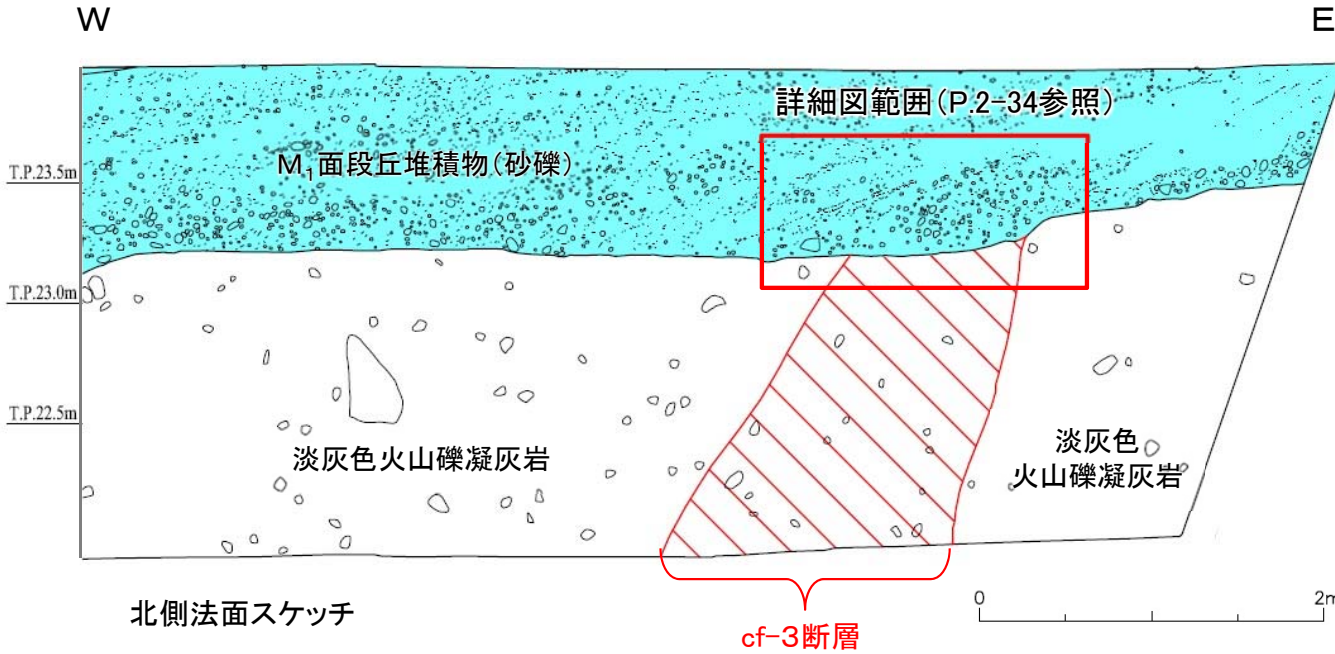
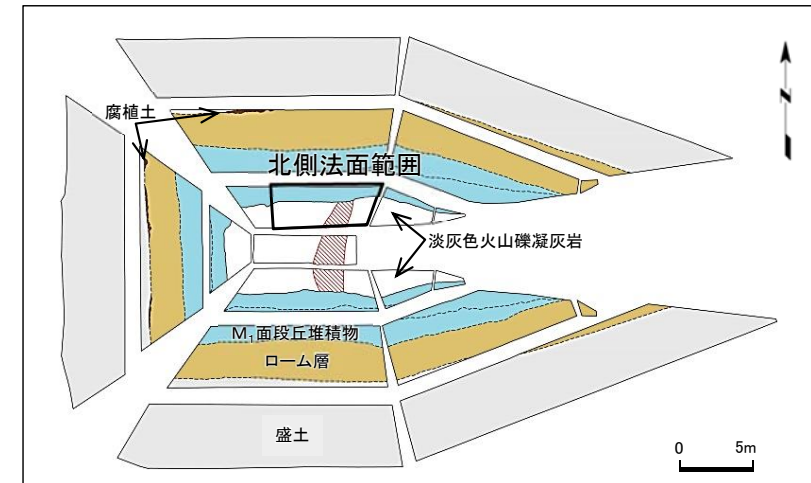
上載地層法による活動性評価(4/5): Tf-4トレンチ北側法面

Tf-4トレンチでの調査の結果, cf-3断層はM₁面段丘堆積物に変位・変形を与えていないことから, 後期更新世以降の活動はないと判断される。

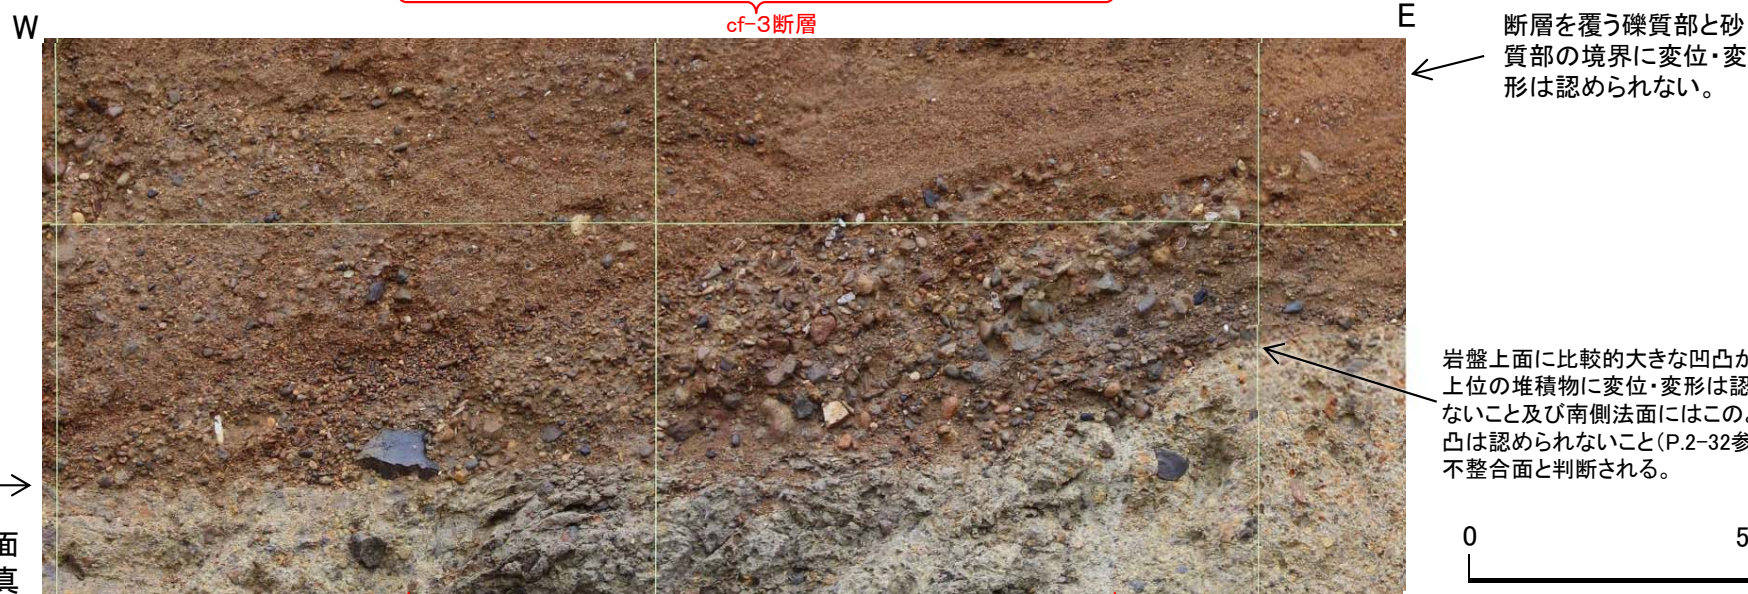
上載地層法による活動性評価(5/5): Tf-4トレンチ北側法面詳細

岩盤上面の高さに断層
変位を示唆する差は認められない。
