dF断層系の活動性評価

[本編資料2.2.2章に関する基礎データ]

3.7 dF断層系の活動性評価(2/17)

4.1 sF-2断層系の変位センス(1/14)

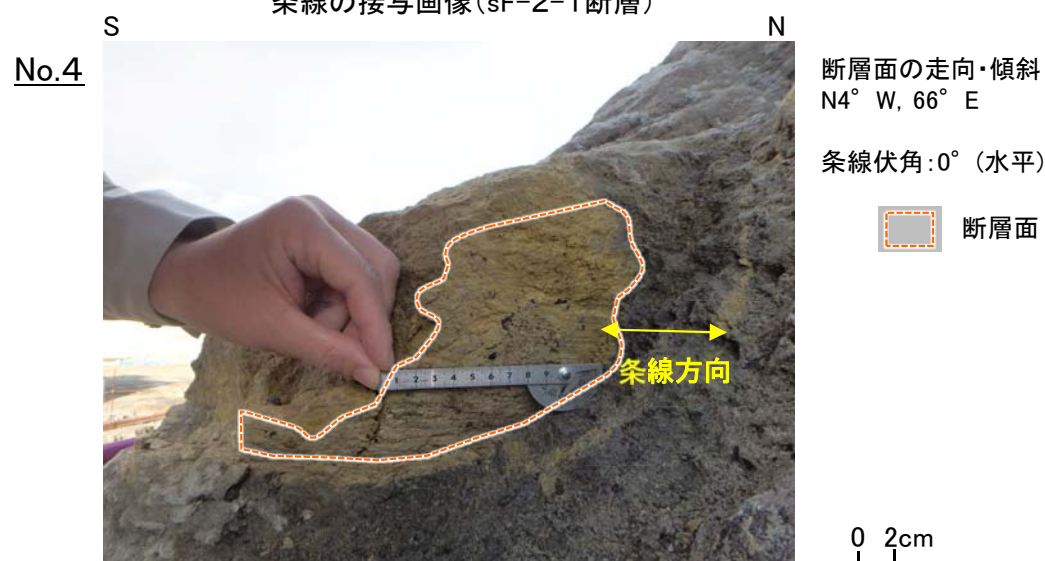
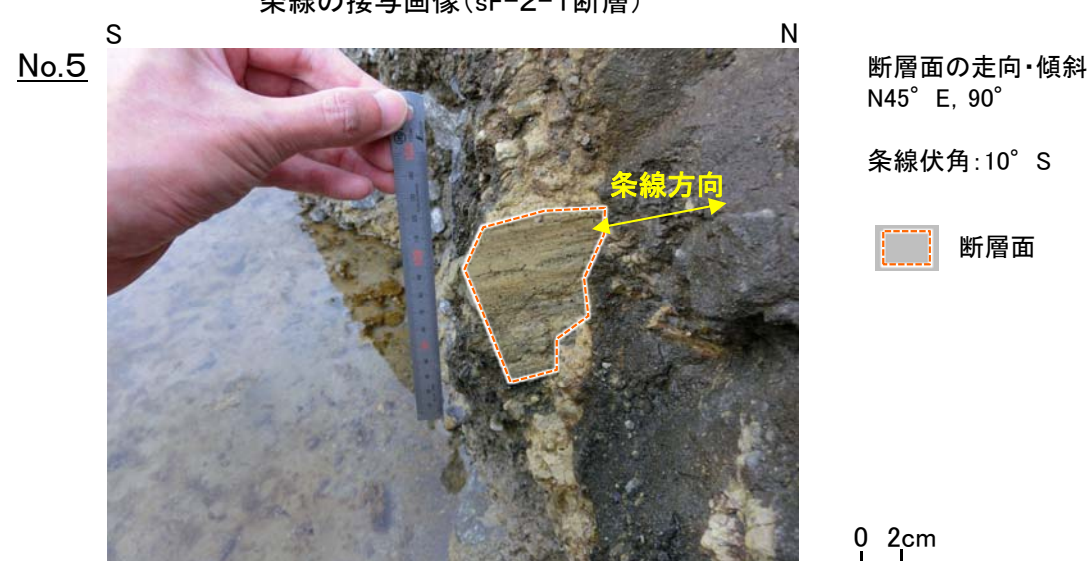
sF-2断層系の条線(2/2): No.1, 2, 4, 5の条線画像

取水庭の掘削面のNo.1, No.2及びNo.4(sF-2-1断層)並びにNo.5(sF-2-3断層)の各地点で確認された断層面では、条線伏角は0° ~ 10° Sであり、おおむね水平である。
