第1.2.3.4.5図(1) 水抜き坑の壁面観察(1)

第1.2.3.4.6図 F-C (水抜き坑No.1ブロック) 条線観察結果

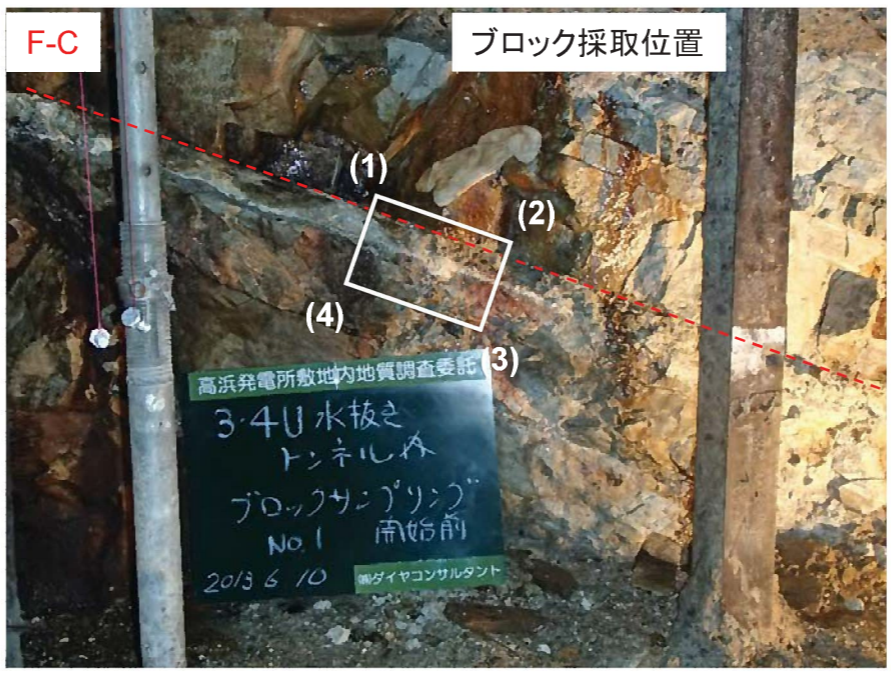
・断層面:N58° E/24° NW  
・上盤の直下に厚さ1mmの粘土状破砕部と厚さ5cmの角礫状破砕部が認められる。

最新面の最大傾斜方向に切った鉛直断面

CT画像解析結果  
・最新面は黄色矢印。  
・粘土状破砕部厚さは0.3mm程度。

下盤側でみた条線方向  
断層面の走向  
条線方向(19°R)

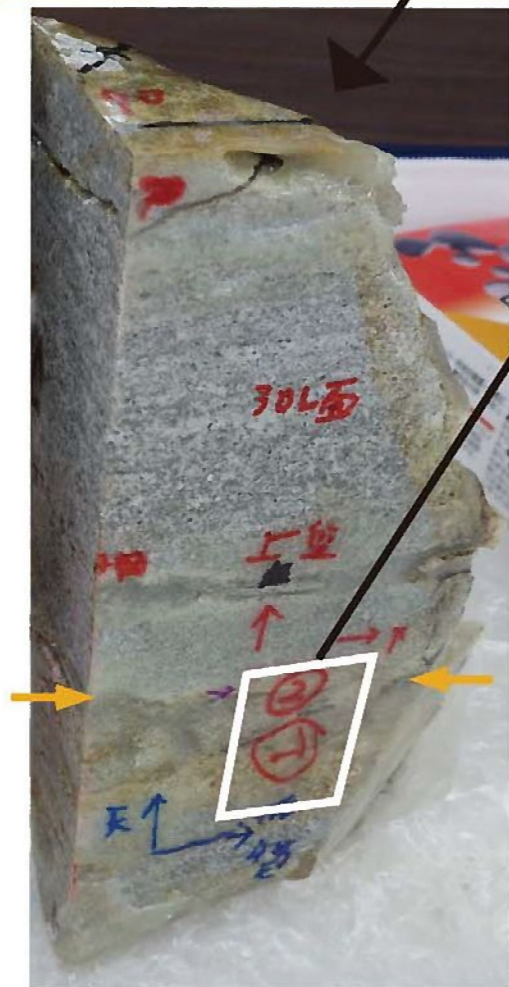
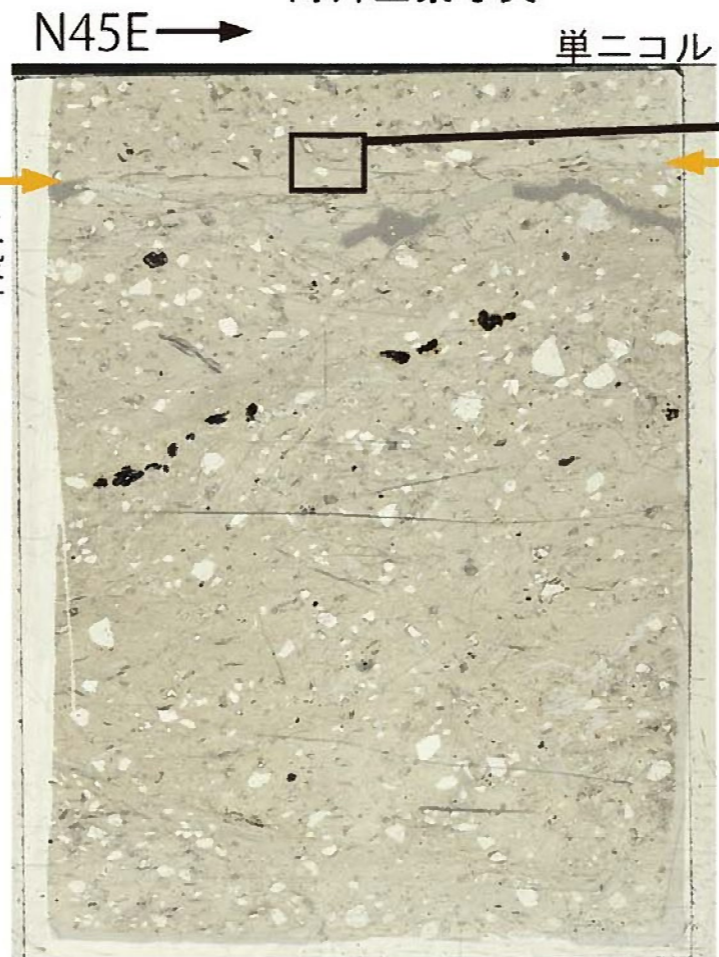
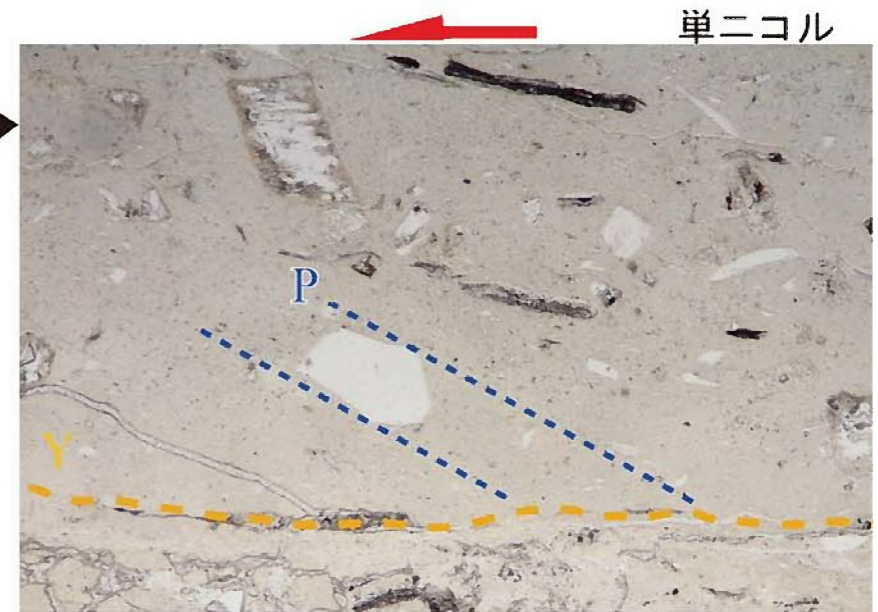
第1.2.3.4.9図 F-C (水抜き坑No.4 ブロック) 薄片観察結果

せん断センスを示す複合面構造 (狩野・村田、1998<sup>(25)</sup>)

薄片観察結果  
 ・Y面は直線性に欠ける。  
 ・Y面とP面の関係から、正断層がみられる。

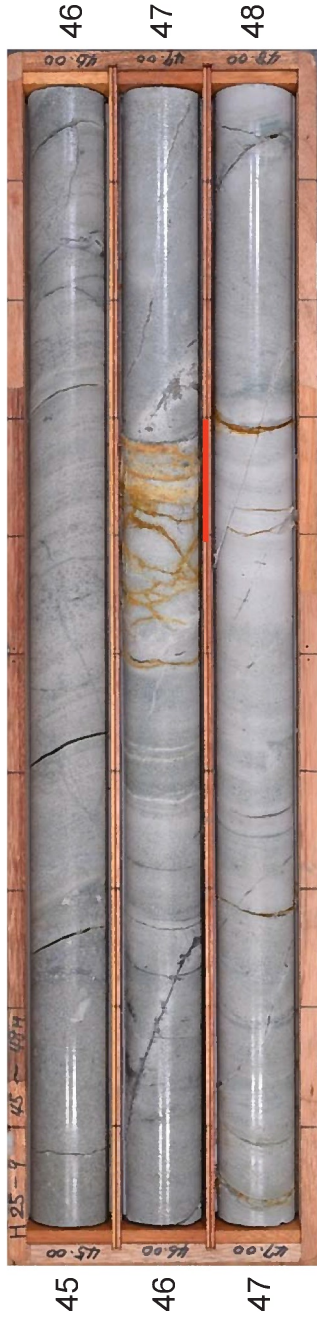
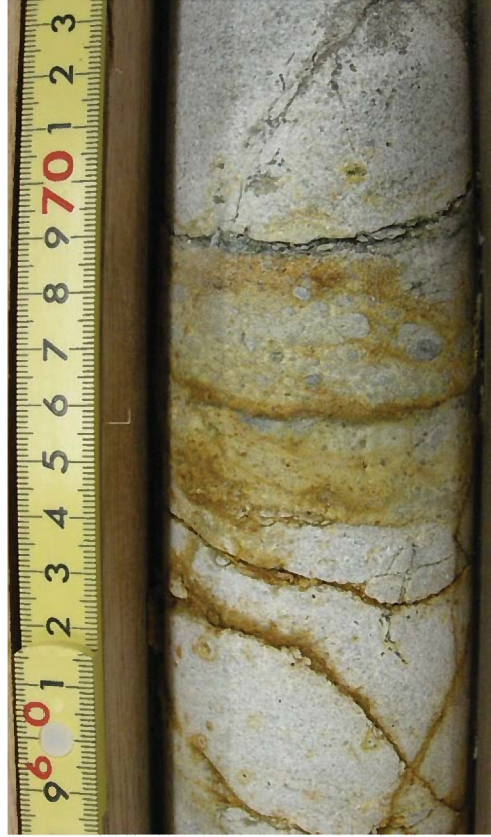
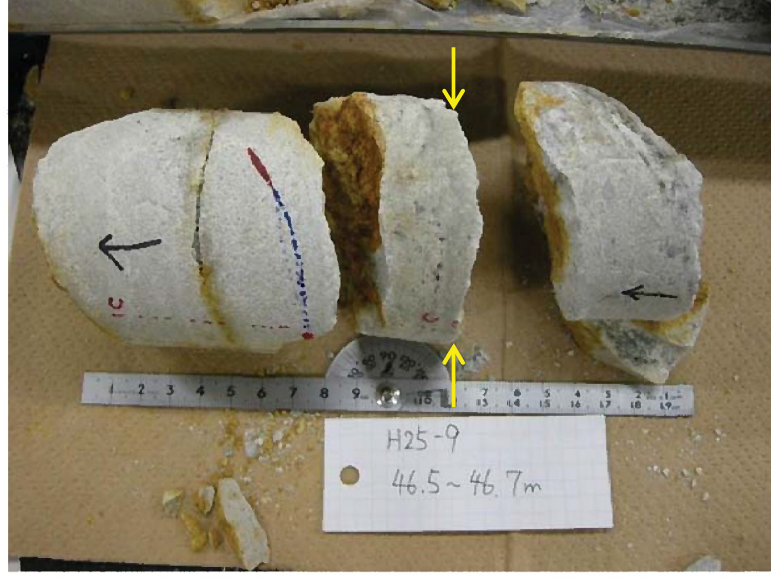
ボーリングコア観察結果  
 ・深度46.6～46.7mに厚さ5cmの破碎部があり、厚さ3.5cmの淡緑灰白色の角礫状破碎部と厚さ1.5cmの礫を伴う粘土状破碎部からなる。  
 ・断層の走向/傾斜：N52E/9NW

ボーリングコア観察結果  
 黄色矢印箇所を最新面と認定。

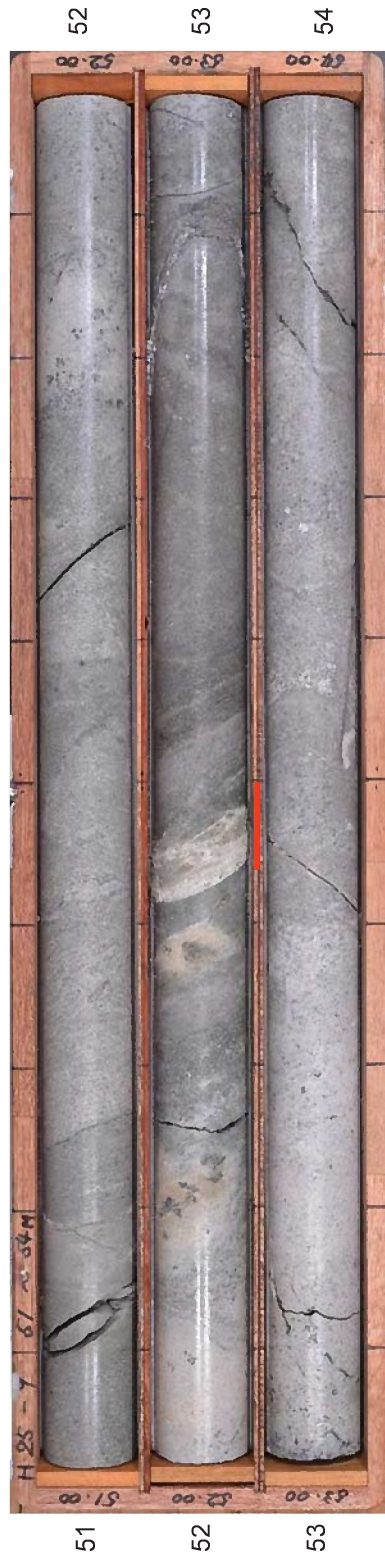
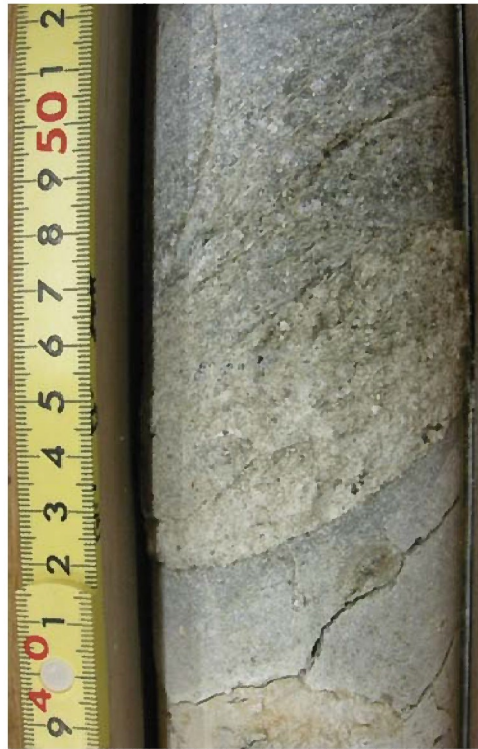
- 深度52.4～52.5mに厚さ6cmの灰白色の角礫状破砕部(固結)と粘土状破砕部。
- 断層の走向/傾斜: N64E/14NW

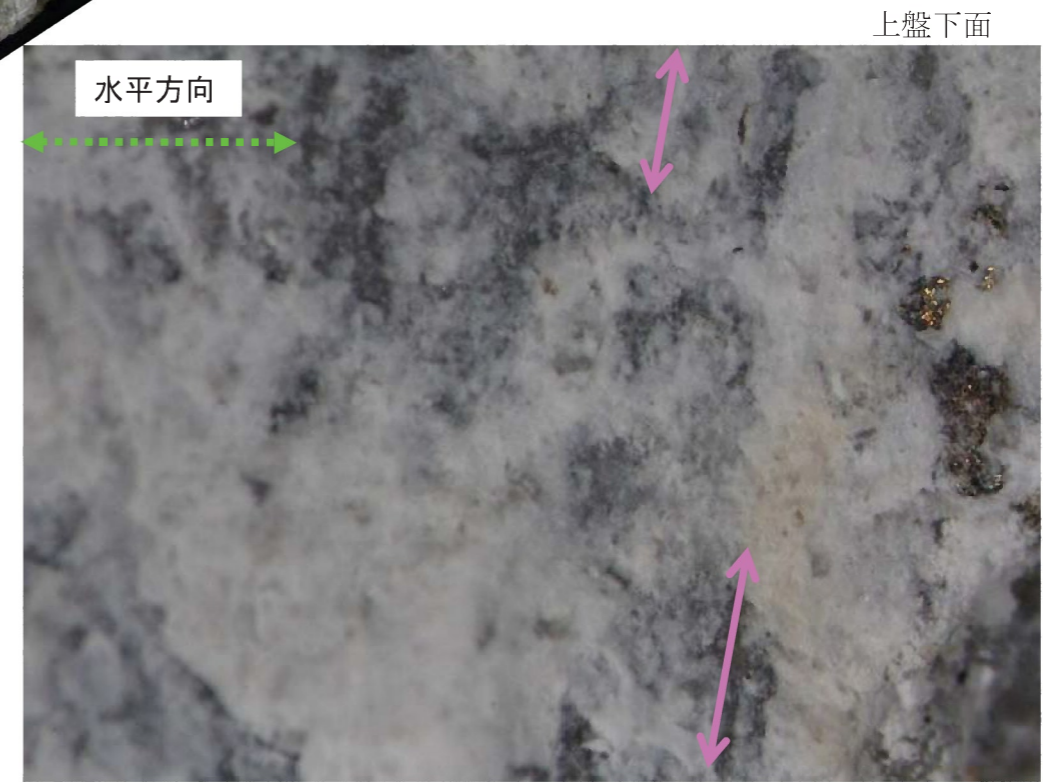
第1.2.3.4.14図 F-C (H25-9 孔破碎部2) 条線観察結果

CT画像  
 条線に平行な方向で断面を取り、断層の縦ずれ変位を観察。

CT画像解析結果  
 ・最新面は黄色矢印箇所。

条線方向(79°R)

条線観察結果  
 ・不明瞭な条線が認められる。

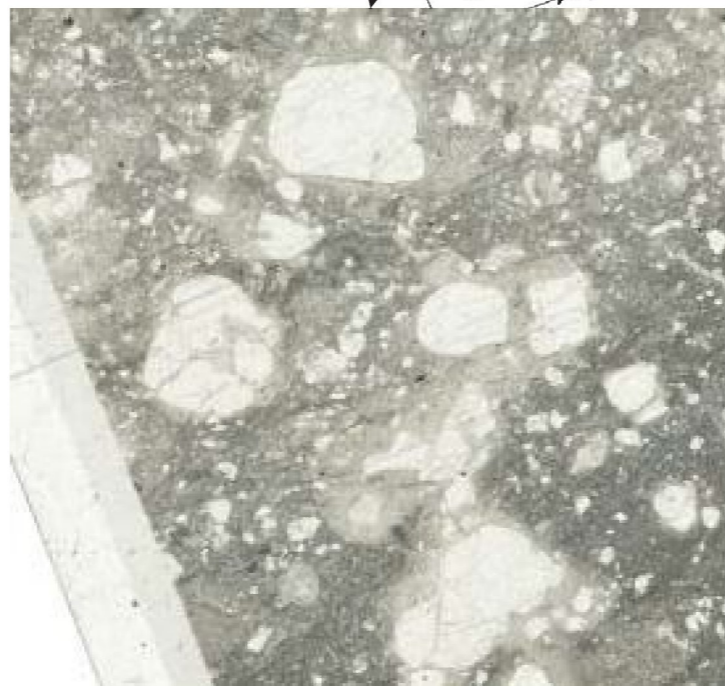
正断層センス

- 薄片中央部に正断層成分を示すせん断構造 (P面) が認められる。
- 岩石片の周囲を白色の変成鉱物を取り巻いている。

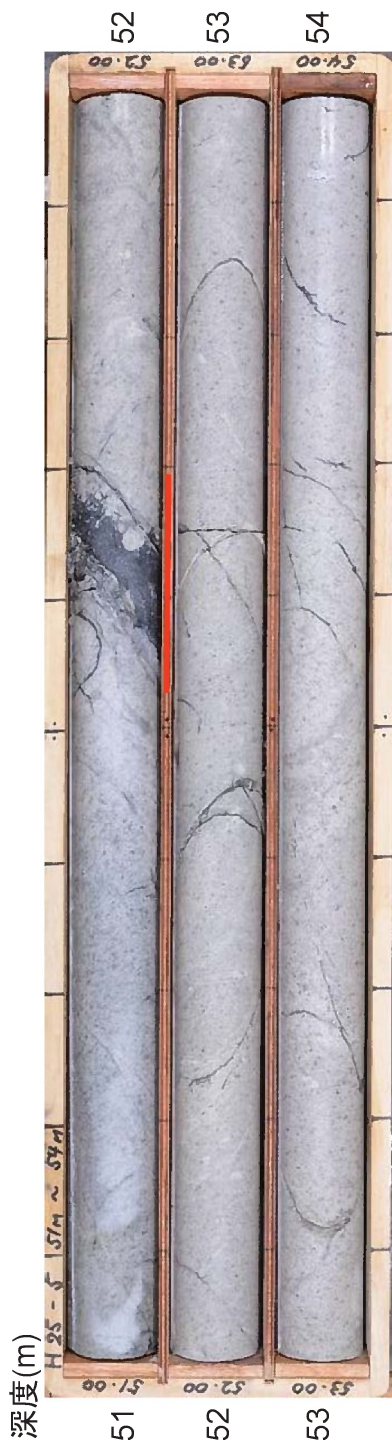
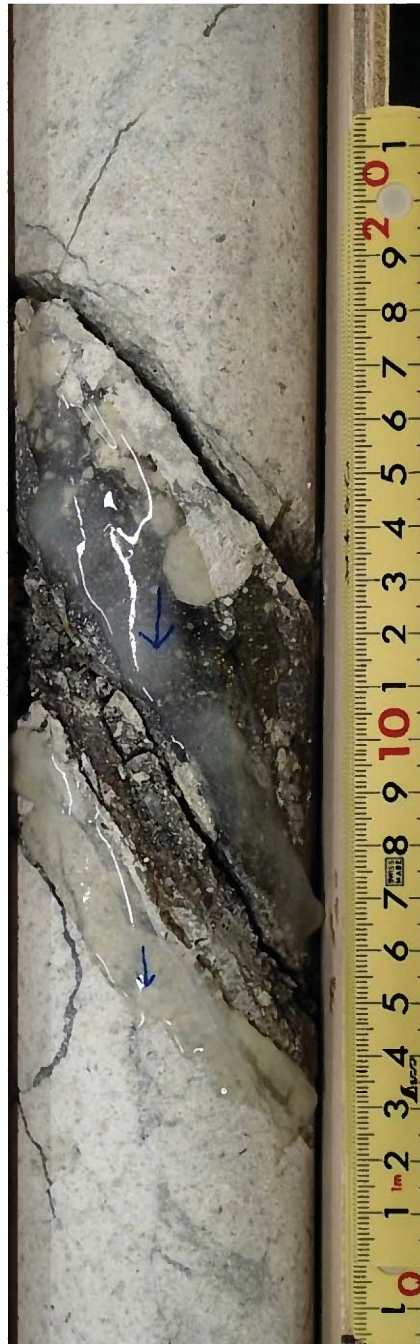
H25-5孔 51.55-51.65mの破砕部拡大

ボーリングコア観察結果  
 ・厚さ8cmの角礫状破砕部(固結)。  
 ・走向・傾斜:N45° W/62° SW

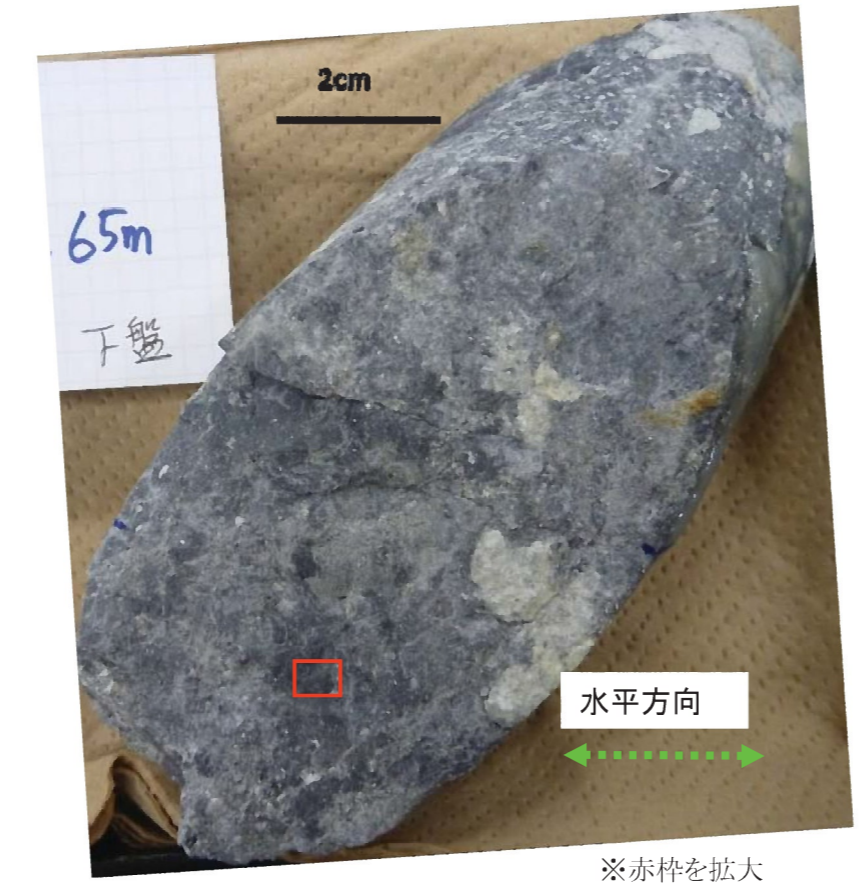
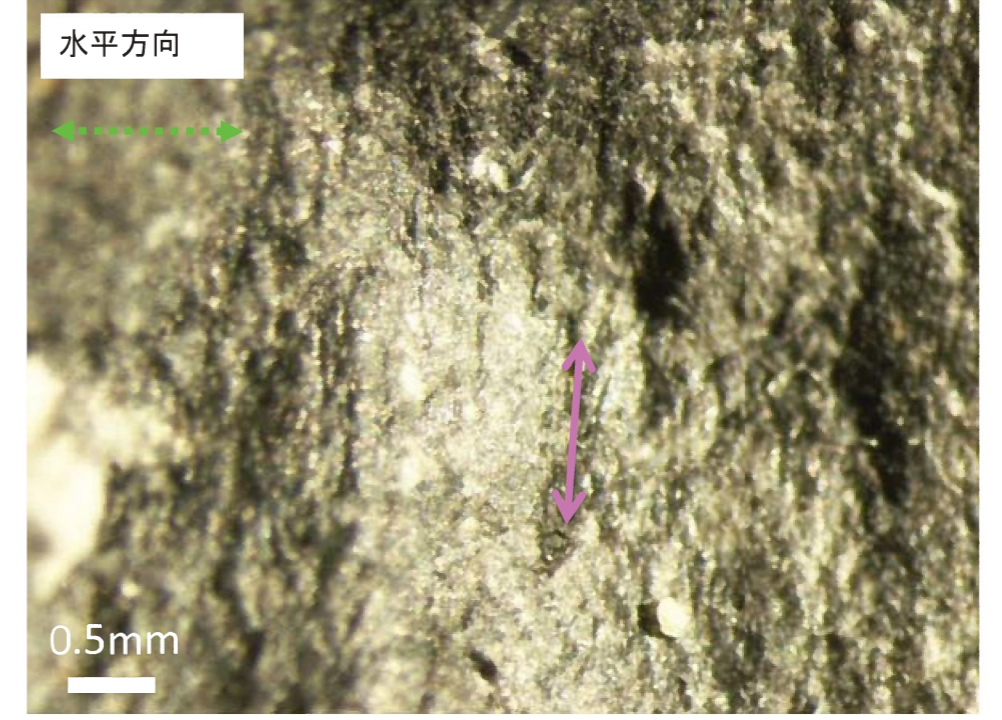
CT画像解析結果  
・最新面は黄色矢印。

- ・A面で切断したコアを、手前から観察した面
- ・B面で切断したコアを、頭上から見下ろした面

H25-5 51.55-51.65mの断層面(下盤上面)

条線観察結果  
・鏡肌が部分的に認められる。  
・鏡肌部に条線が観察される。

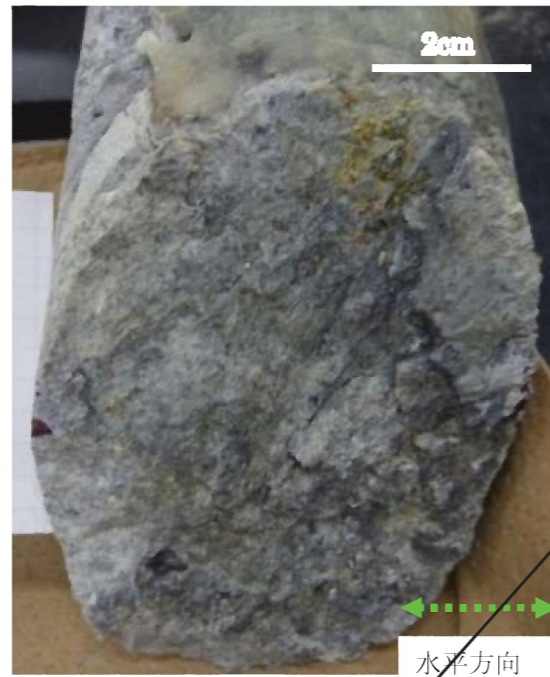
ボーリングコアから作成した  
最新面上のサンプル  
赤枠は観察箇所を示す。

電子顕微鏡観察結果  
・最新面には粘土鉱物(イライト)が密集している。

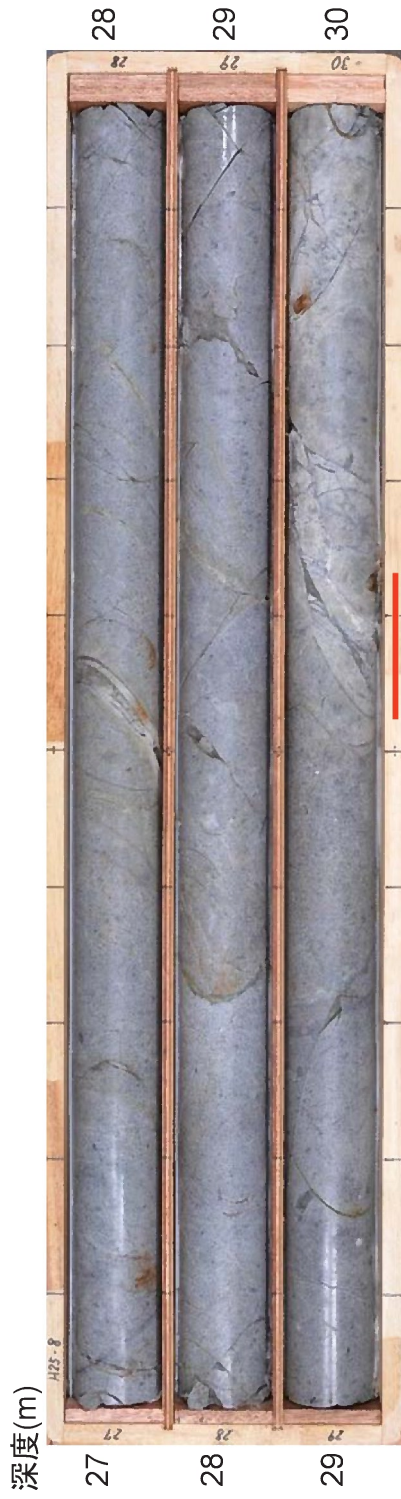
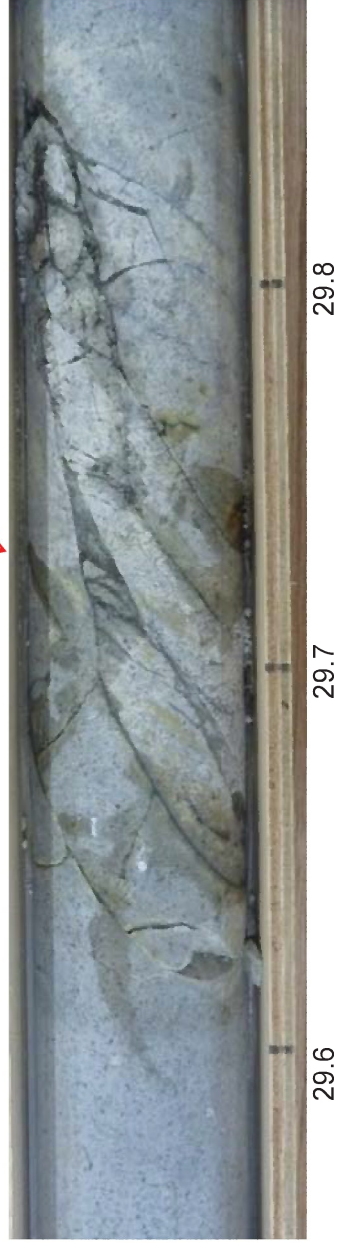
H25-8孔 H25-8 29.65-29.70m部拡大

ボーリングコア観察結果  
 ・厚さ5cmの割れ目密集部。  
 ・走向・傾斜：N35° W/89° SW
