第1.2.3.2.5図 T3リニアメント周辺の地質図

第1.2.3.2.6図 T3 リニアメント周辺の地質断面図

第1.2.3.3.2図 敷地の地質断面図

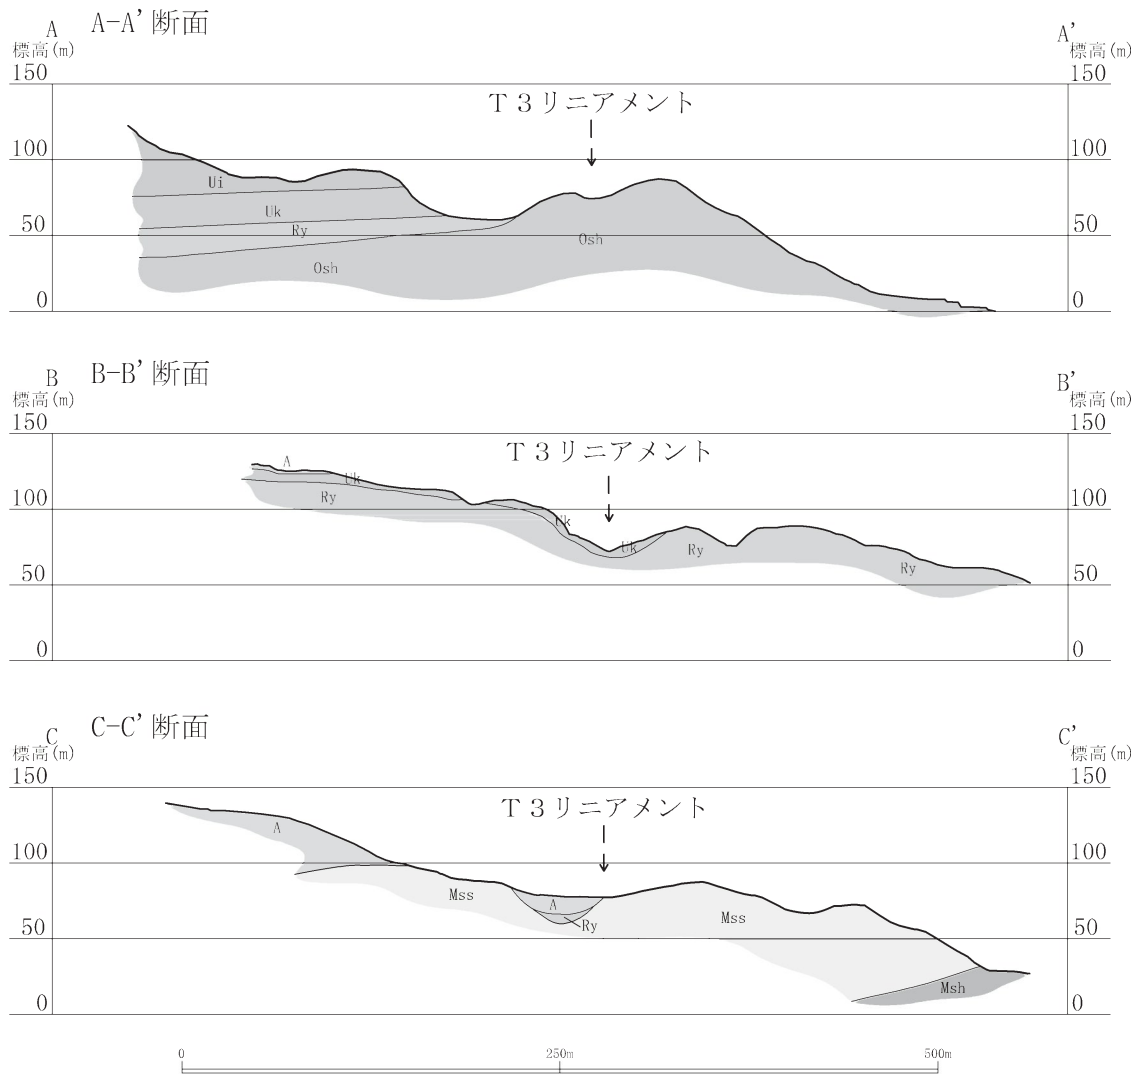
断面位置は第1.2.3.2.5図に示す。

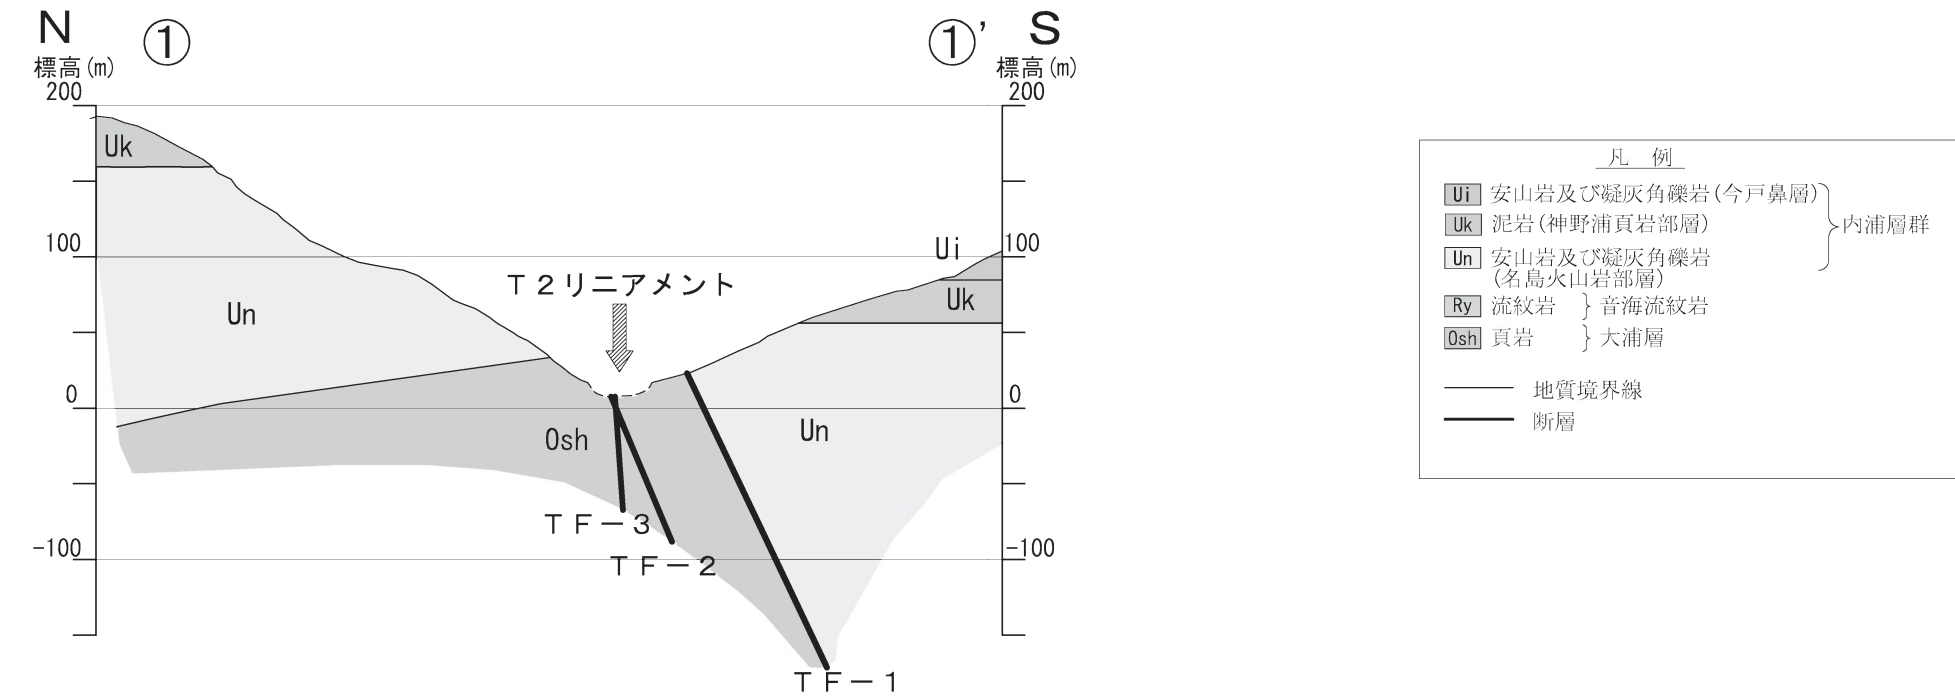
第1.2.3.3.6図 T2リニアメント周辺の基盤岩地質断面図

T-2リニアメント通過部付近では、ボーリング調査により、基盤岩中にリニアメントと調和的な方向を持つ3条の断層(TF-1~TF-3)を確認した。
 T2リニアメント周辺には、上記断層に沿う凹地状の地形が形成されている。
 TF-1は、断層面両側の地層の分布状況及び変形組織の観察結果より、正断層であると考えられる。

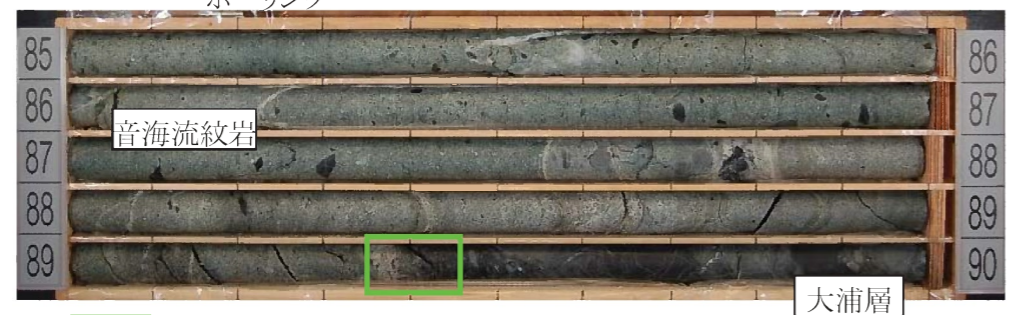
第1.2.3.3.8図 大浦層と音海流紋岩の境界部のボーリング調査結果 (T1-7孔)

ボーリングコア観察結果
 8孔で認められた大浦層と音海流紋岩の境界の中で、最も断層らしく見えるT1-7孔で変形組織の観察を実施。

変形組織の観察結果(研磨片、薄片)
 変形組織の観察を行った結果、大浦層と音海流紋岩の境界には明瞭なせん断面は認められない。

T1-7孔深度89.4m付近の研磨片写真

CT画像解析結果
 ・せん断構造は認められない。

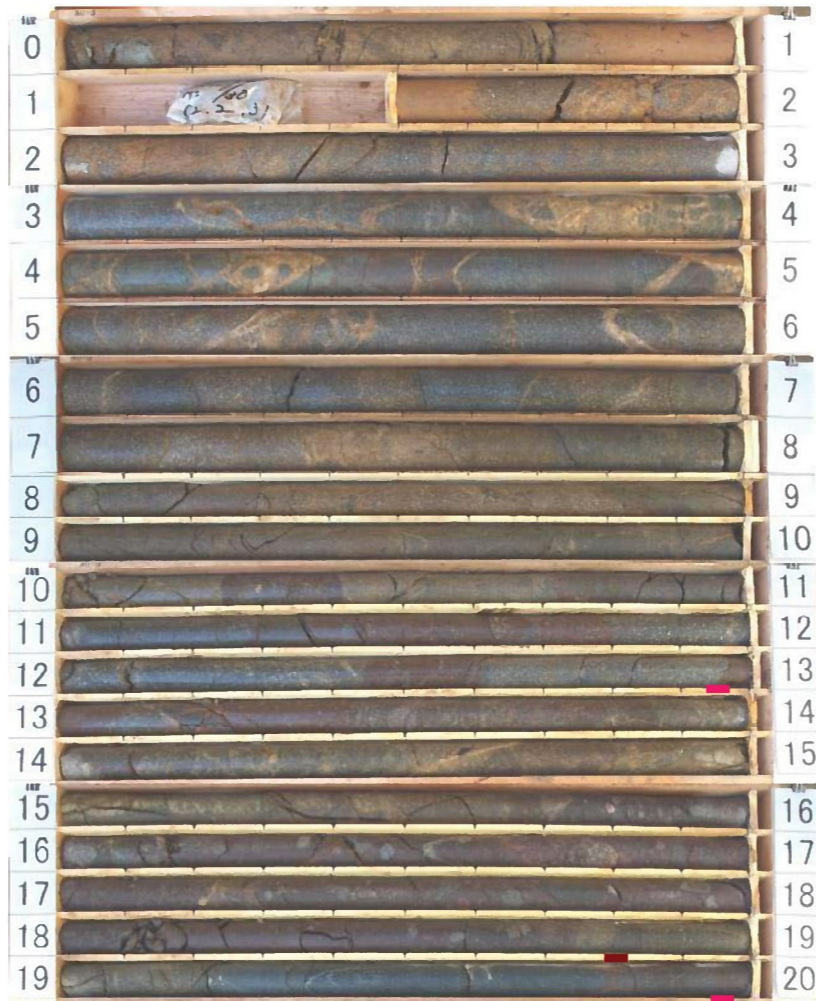
第1.2.3.3.12図(1) 音海流紋岩と内浦層群の境界部のボーリング調査結果 (No.3 孔)

孔口標高: E.L.33.00m 掘進角度: 90° 掘進長: 25.00m

- 安山岩(内浦層群)と凝灰角礫岩(内浦層群)の地質境界
- 凝灰角礫岩(内浦層群)と安山岩(内浦層群)の地質境界
- 凝灰角礫岩(内浦層群)と礫岩(音海流紋岩)の地質境界
- 礫岩(音海流紋岩)と流紋岩(音海流紋岩)の地質境界

- ・ No. 3孔では、基盤岩は内浦層群の安山岩・凝灰角礫岩と音海流紋岩の流紋岩からなり、全長にわたり岩塊全体に風化の影響が認められる。
- ・ コア観察及び必要に応じてCT画像解析を行った結果、破碎部は認められない。なお、凝灰角礫岩(内浦層群)と礫岩(音海流紋岩)の地質境界について、詳細観察を行い、不整合面であることを確認した。

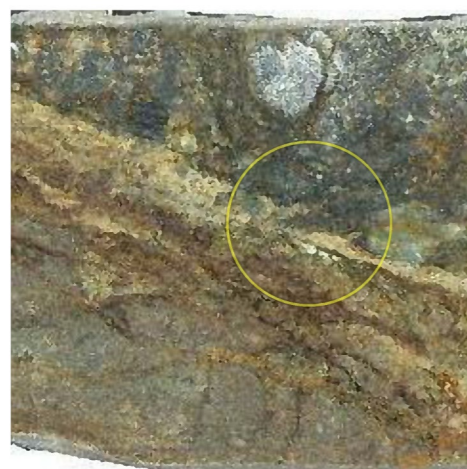
第1.2.3.3.13図 音海流紋岩と内浦層群の境界部の切断面観察・条線観察（No.3孔）

- ・CT画像解析を行った結果、地質境界は直線性に乏しく、複合面構造は認められない。
- ・低密度部として認められる熱水変質部には、脈などの原岩組織が認められ、破碎されていない。

- ・コアを樹脂固定し、半割したものを対象に詳細な観察を行った結果、凝灰角礫岩（内浦層群）と礫岩（音海流紋岩）との境界に、幅1cm程度の熱水変質部が認められ、礫岩側の境界付近に幅5mm以下の粘土脈が認められる。
- ・熱水変質部及び粘土脈には、複合面構造などの断層活動を示唆する構造は認められない。
- ・部分的に下位の礫岩により粘土脈が不連続になっている箇所が認められる（上写真；拡大写真①及び②）。

- ・粘土脈を伴う凝灰角礫岩（内浦層群）と礫岩（音海流紋岩）との地質境界面を対象に条線観察を行った結果、境界面には起伏があり、条線は認められなかった。

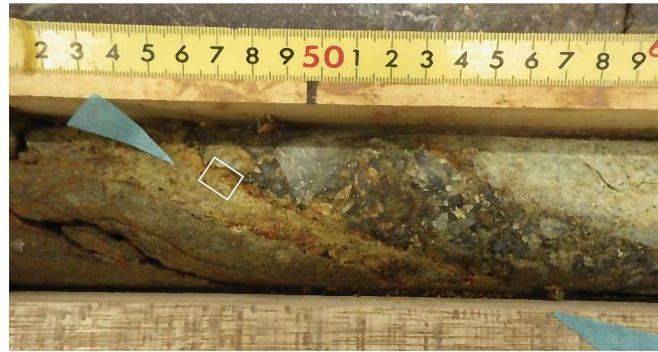
第1.2.3.3.16図 ボーリング No.3 孔に対する詳細観察 (X線回折法による分析)

X線回折法による分析の結果、主な鉱物としては、イライト/スメクタイト混合層鉱物、カオリン鉱物及び石英が認められた。
