大間原子力発電所

敷地周辺及び敷地近傍の地質・地質構造

(コメント回答 その10)

(敷地極近傍の断層の評価について)

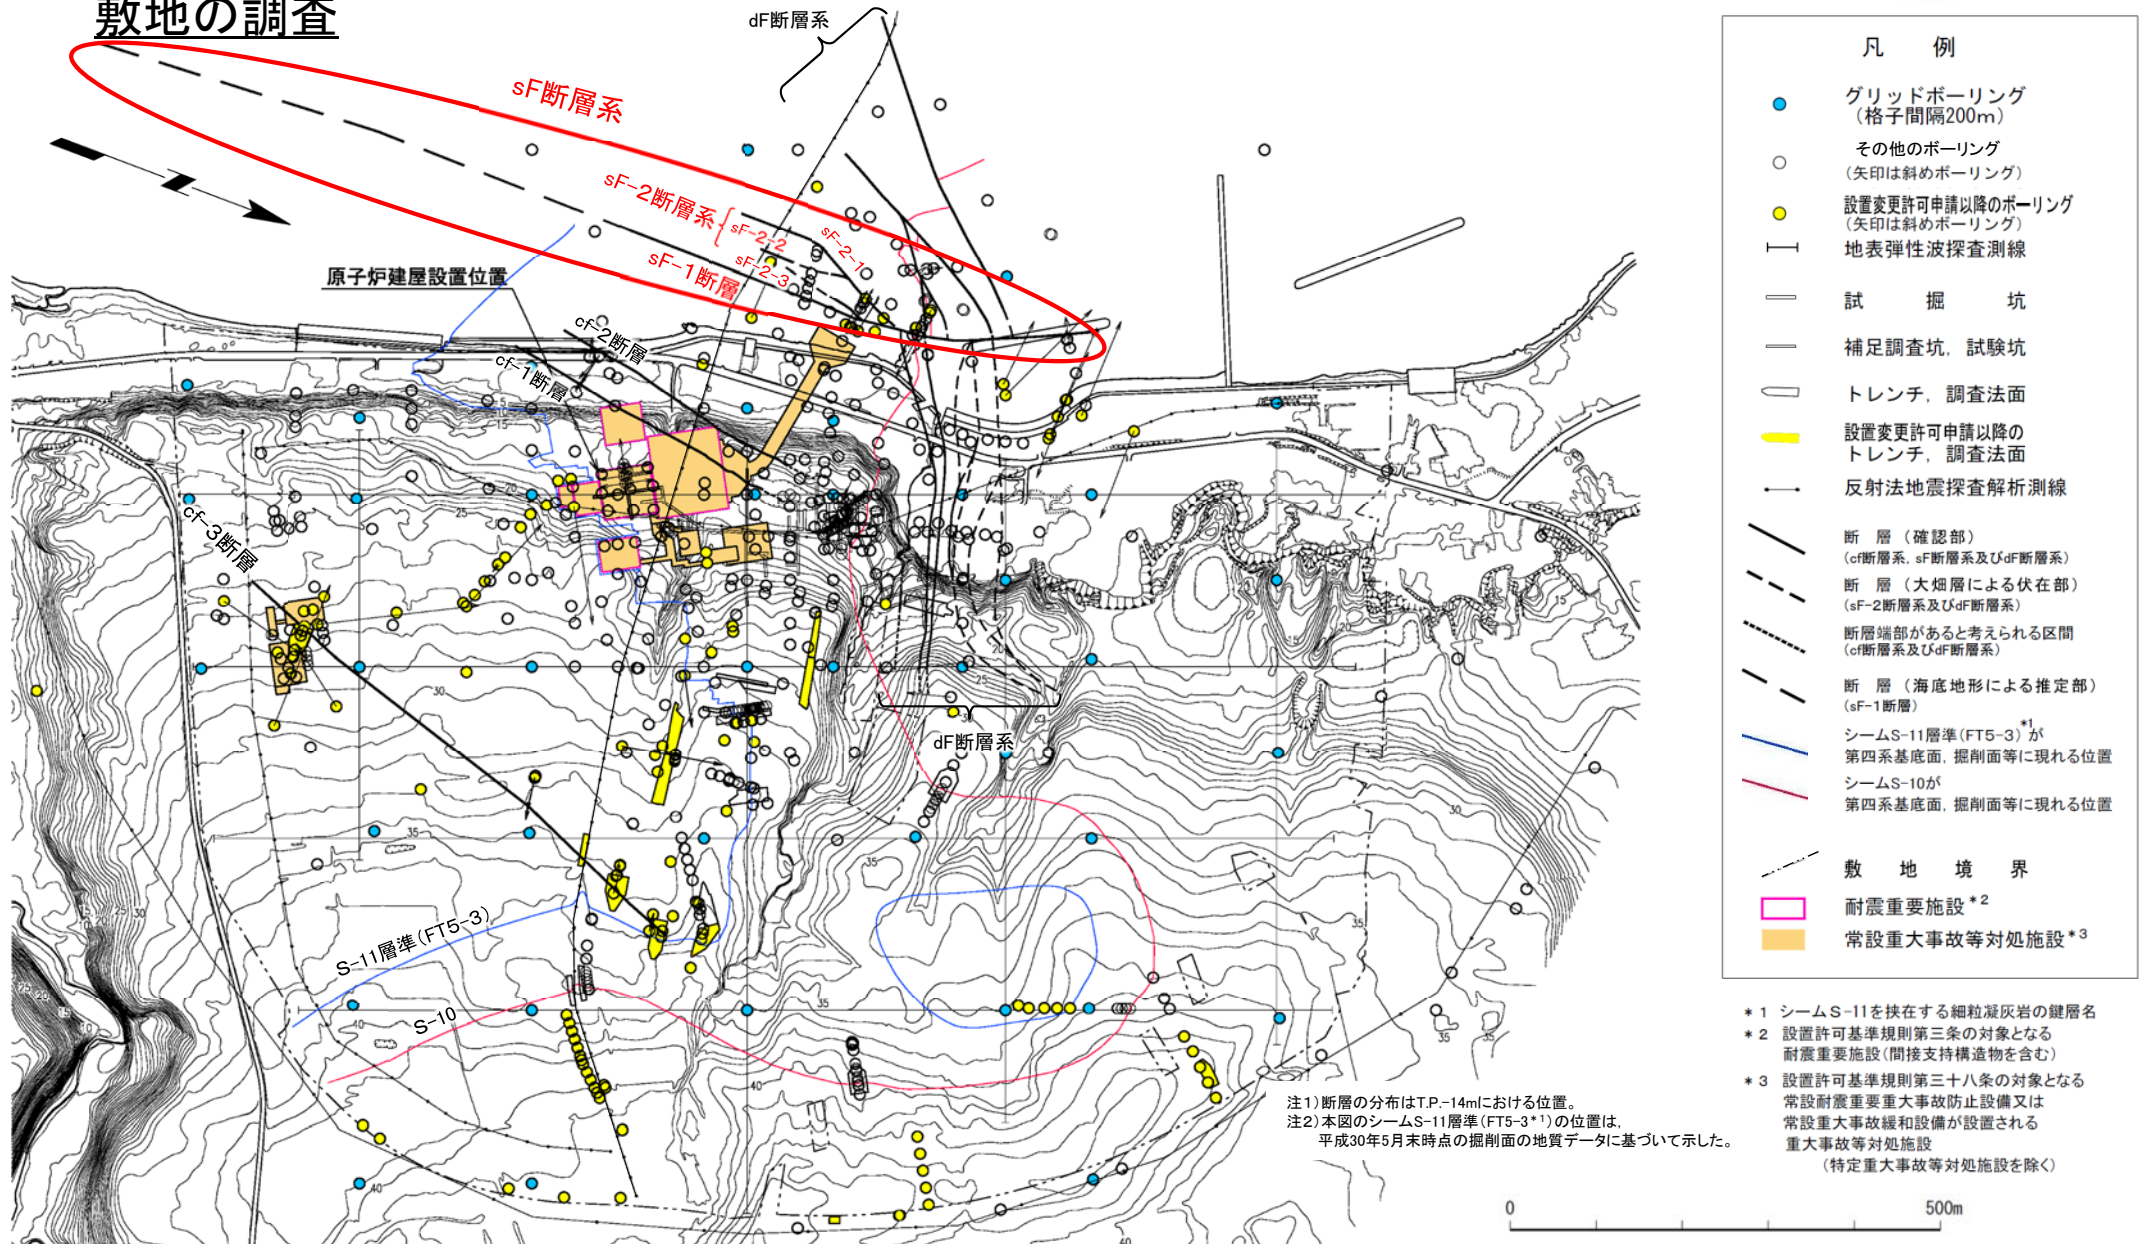
- 敷地において、地形及び地質・地質構造の調査として文献調査、変動地形学的調査、地球物理学的調査、地表地質調査、グリッドボーリング等を実施し、さらに重要な安全機能を有する施設の基礎地盤及び断層活動性の調査として掘削面調査、トレンチ調査、ボーリング等を実施した。
- 敷地極近傍の断層であるsF断層系は重要な安全機能を有する施設の基礎地盤に分布しないことから、震源として考慮する活断層に該当するか否かを評価する。

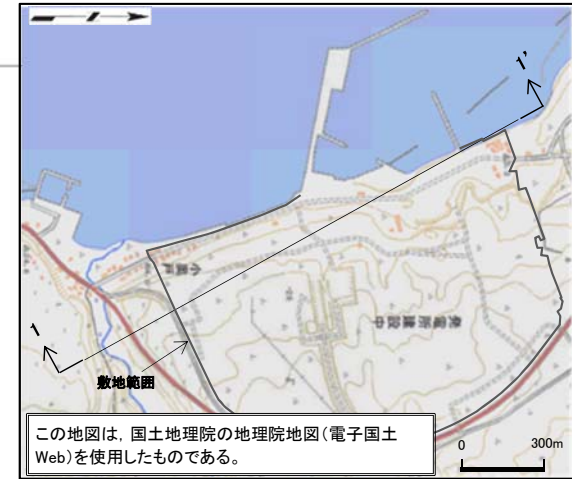
1-1' 断面

- 大間層及び易国間層は、全体に約5°～10°の南傾斜を成す。
- 玄武岩は、地表面下約280m以深の大間層中に貫入している。
- デイサイトは、敷地の北部で地表面下約110m～300mの大間層にほぼ水平に貫入し、上位の地層を押し上げた構造を成す。
- 大畑層は、主として敷地の北部で谷状の凹地を埋めて分布する。

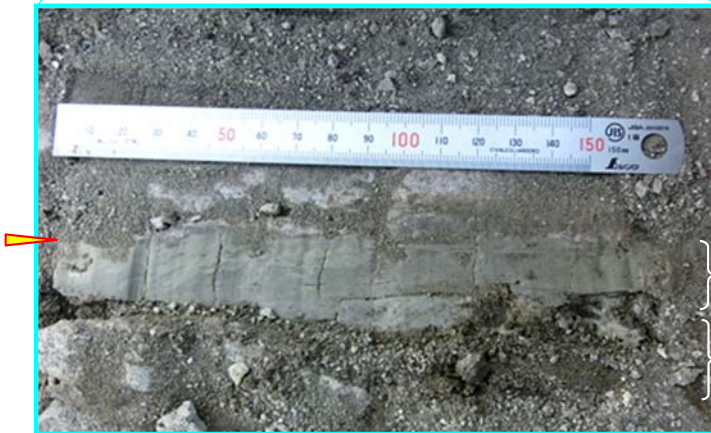
掘削面底盤B画像

a: 粘土質物質主体の範囲  
b: 岩片を伴う粘土質物質の範囲

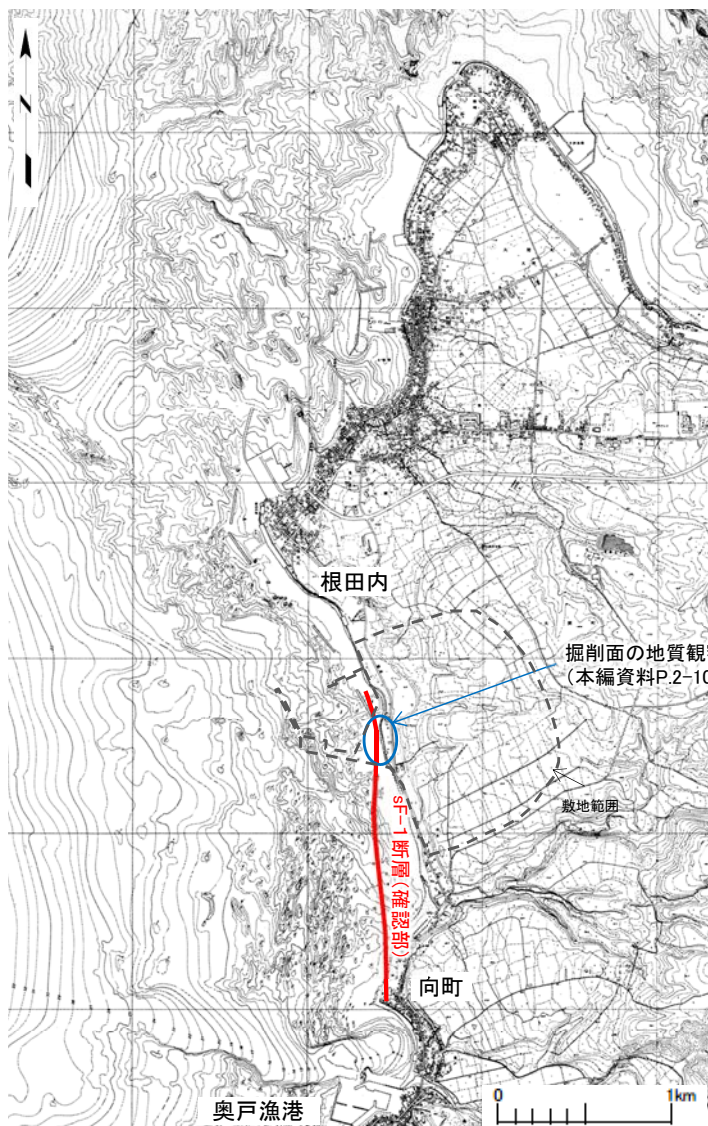
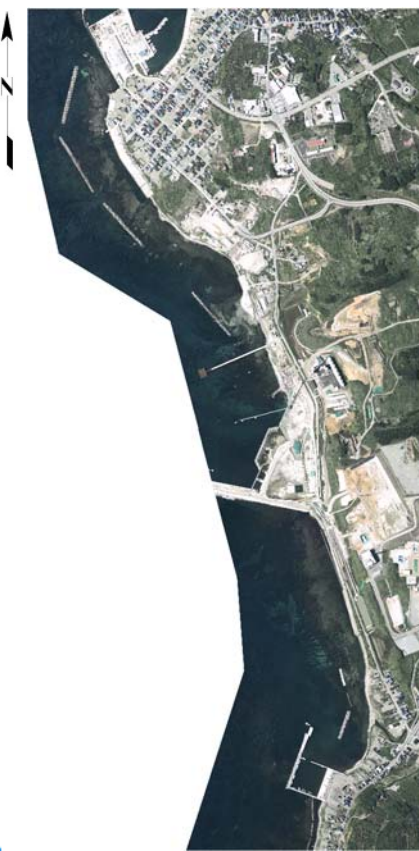
詳細海底地形図※

- 海底地形調査によると、sF-1断層の北方は、少なくとも根田内付近までは延長しないと判断される。
- 海底地形調査及びボーリング調査によると、sF-1断層の南方は向町まで分布するが、少なくとも奥戸漁港までは延長しないと判断される。
- 以上のことから、sF-1断層は敷地極近傍の範囲に限定的に分布すると判断される。
- なお、sF-1断層の南北延長ともに活動性評価に適用できる上載地層は分布しない。
