泊発電所3号炉

地盤(敷地の地質・地質構造)に関するコメント回答

令和2年12月17日
北海道電力株式会社

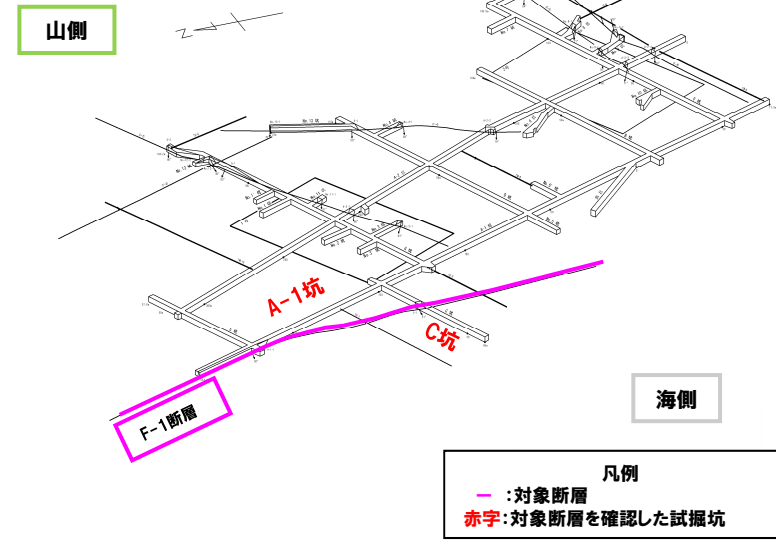
F-1断層の確認位置 (※断層位置はEL.2.8mで記載)

○F-1断層は、A-1坑、C坑及びその周辺のボーリング孔で確認されるが、B-10孔、C-8孔等では認められない※。

- 断層の種類:高角逆断層
- 走向・傾斜:N8° E~20° W/43° ~54° W
- 断層の性状:粘土混じり角礫, 角礫混じり粘土

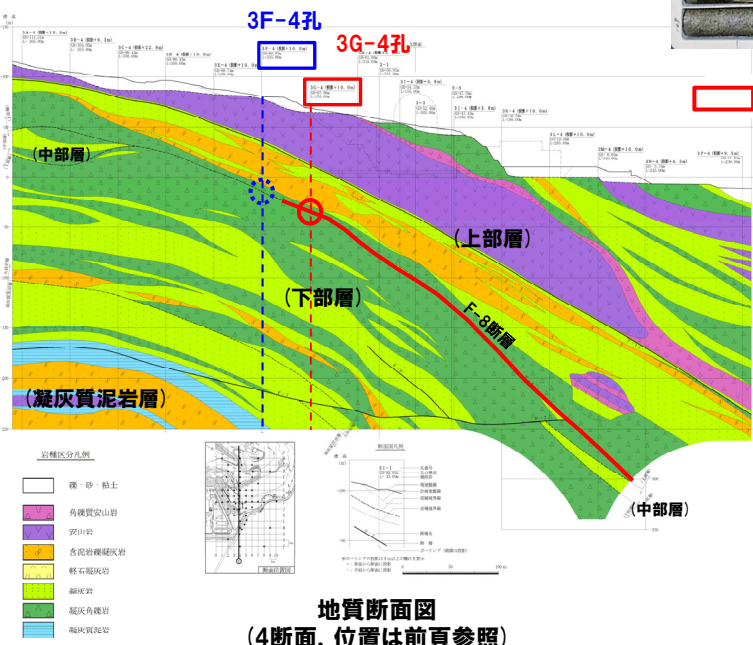
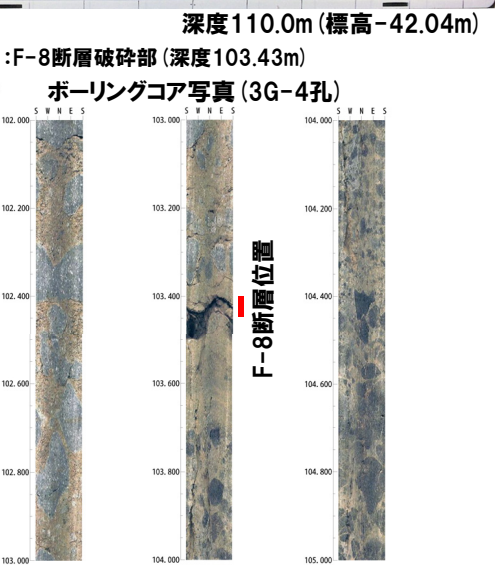
**【ボーリング調査結果:3G-4孔】**  
 ○深度103.4mの神恵内層の下部層と上部層の境界付近で、破碎部が認められる。  
**【ボーリング調査結果:3F-4孔】**  
 ○当該孔以外のボーリング調査結果より推定されるF-8断層の延長部付近には、同様の性状を示す断層は認められない。

ボアホールテレビ画像 (3G-4孔 深度102.0~105.0m)

ボアホールテレビ画像 (3F-4孔 深度96.0~99.0m)

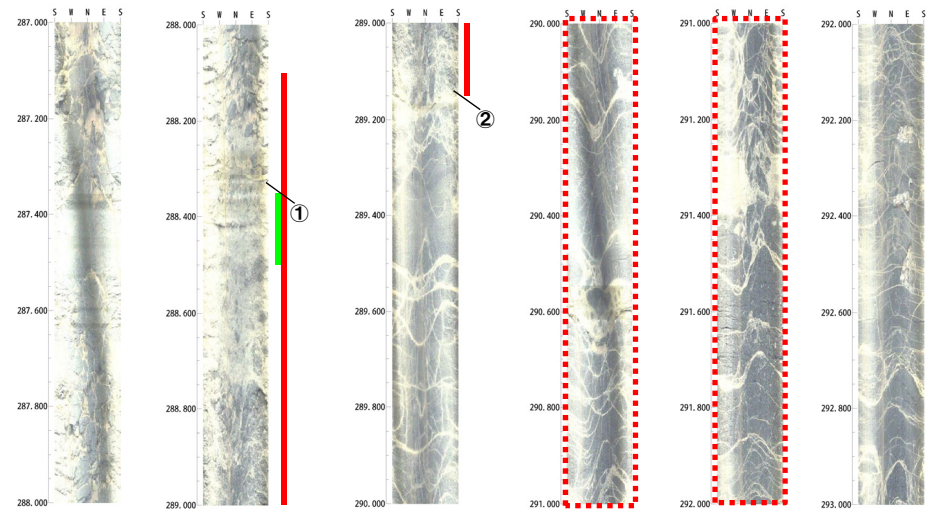
- ボーリング調査から推定されるF-9断層の延長位置付近には、F-9断層と同じ性状を示す断層は認められない。
- また、F-9断層の推定延長部位置付近より上位の深度288.1~289.2m付近に破碎部が認められ、その深度は周辺のボーリング孔で確認されているF-7断層から推定される位置と調和的である。
- 当該破碎部は、角礫及び粘土からなり、走向・傾斜は、孔壁の観察から、N36° E/18° E、N66° E/22° Wを示し、F-7断層の性状と同様であることから、F-7断層と考えられる。

- : F-7断層破碎部(深度288.10-289.15m)
- : F-7断層粘土部(深度288.35-288.50m)
- : F-9断層推定延長位置(深度290.0-292.0m付近)

- ①:N36° E/18° E
- ②:N66° E/22° W

ボアホールテレビ画像  
(3-5孔 深度287.0~293.0m)

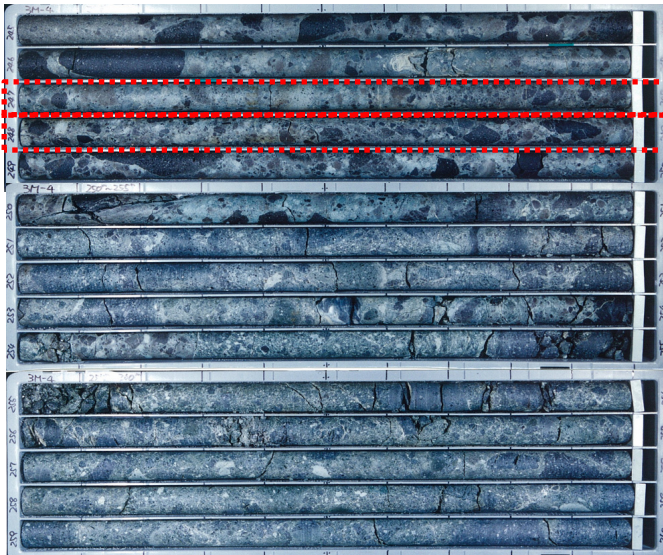
ボーリングコア写真 (3M-4孔)

- ボーリング調査から推定されるF-7断層の延長位置付近には、F-7断層と同じ性状 (次頁参照) を示す劣化部は認められない。
- 深度274.7~275.1m付近に認められる劣化部は、以下の状況から、F-8断層と考えられる。
  - ・角礫から砂礫を主体とし、F-8断層の性状 (次頁参照) と同様である
  - ・走向・傾斜は、孔壁の観察から、 $N49^{\circ} W/55^{\circ} W$ 、 $N83^{\circ} E/32^{\circ} W$ を示し、F-8断層の走向・傾斜と調和的である
  - ・周辺のボーリング孔で確認されているF-8断層から推定される位置と調和的である

┌───┐ : F-7断層推定延長位置 (深度247-249m付近)

┌───┐ : F-8断層破碎部 (深度274.74-275.10m)
