5.1.1 開削調査箇所(北側)

①-4 各種観察・分析・測定結果-重鉱物の屈折率測定・主成分分析(1/5) -

②地層の連続性、堆積順序及び堆積環境の検討(1/12)

5.1.2 開削調査箇所(南側)

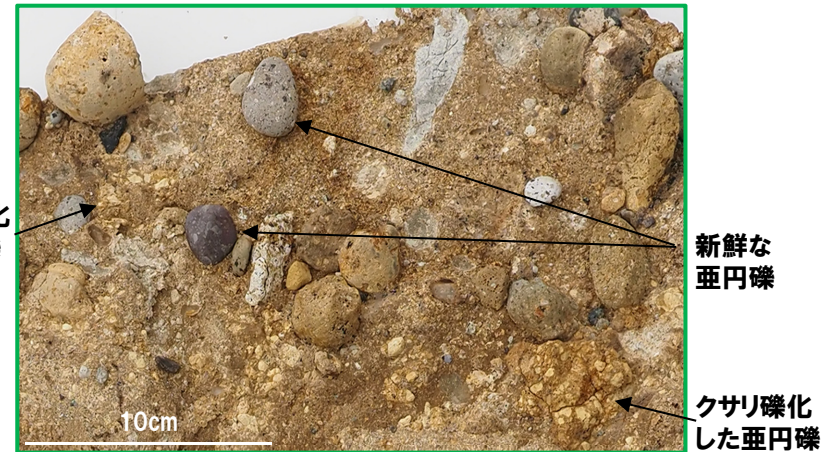
拡大写真①(左右反転)(解釈線あり)

- 海成堆積物は明褐灰色を呈する砂で、細粒～中粒砂からなる。
- 斜面堆積物は褐～明褐灰色を呈する砂礫である。
- 斜面堆積物には、旧海食崖を形成する基盤岩である火山礫凝灰岩及び凝灰角礫岩由来のクサリ礫化した角～亜円礫(約5～30mm主体)が認められる。また、珪質岩等の基盤岩由来でない新鮮な亜円礫(約20mm以下主体)を含む。

- 海成堆積物は明褐灰色を呈する砂で、細粒~中粒砂からなる。
- 斜面堆積物は褐~明褐灰色を呈する砂礫で、基底面は下位の海成堆積物を侵食している。
- 斜面堆積物には、旧海食崖を形成する基盤岩である火山礫凝灰岩及び凝灰角礫岩由来のクサリ礫化した角~亜円礫が認められる。また、珪質岩等の基盤岩由来でない新鮮な礫を含む。
