## (2)開削調査箇所(南側)

③-2 小断層上端付近の詳細観察-海側壁面はぎとり転写試料(3/7) -

## 5.2.3 F-1断層の活動性評価

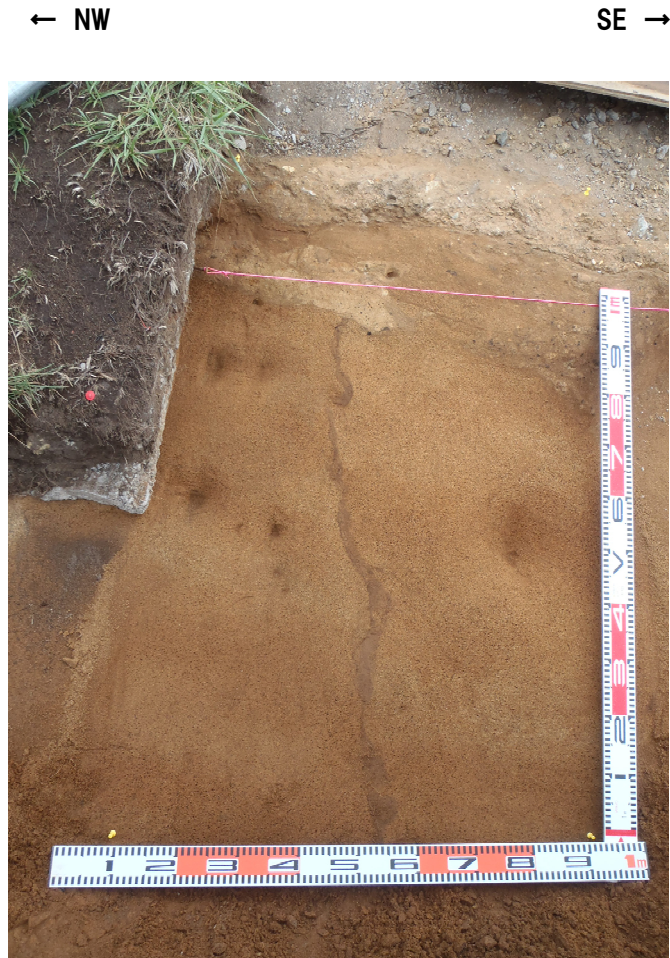
開削調査箇所(南側)海側壁面  
小断層上端付近 拡大写真(解釈線なし)

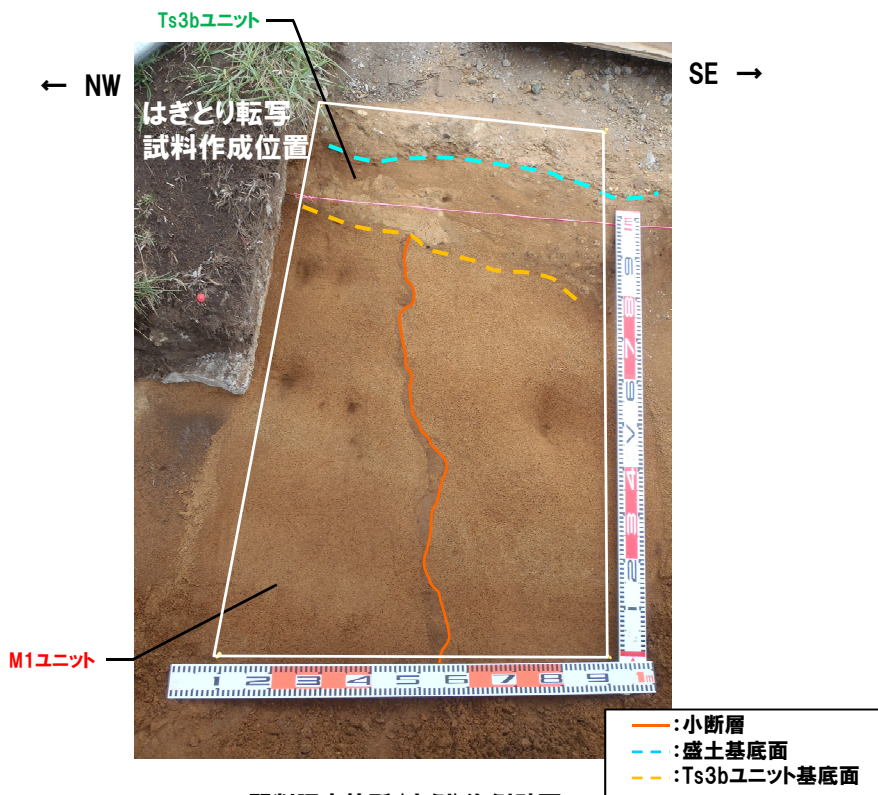
- 本はぎとり転写試料において、以下の状況を確認した。
- ・小断層は、M1ユニットに変位を与えており、Ts3bユニットの基底面直下まで剪断面が連続する。
  - ・小断層に見かけ鉛直変位量の減衰は認められない。
  - ・Ts3bユニットの基底面に、小断層による変位は認められない。
  - ・Ts3bユニット中に、剪断面は認められない。

開削調査箇所(南側)海側壁面  
小断層上端付近 拡大写真(解釈線あり)

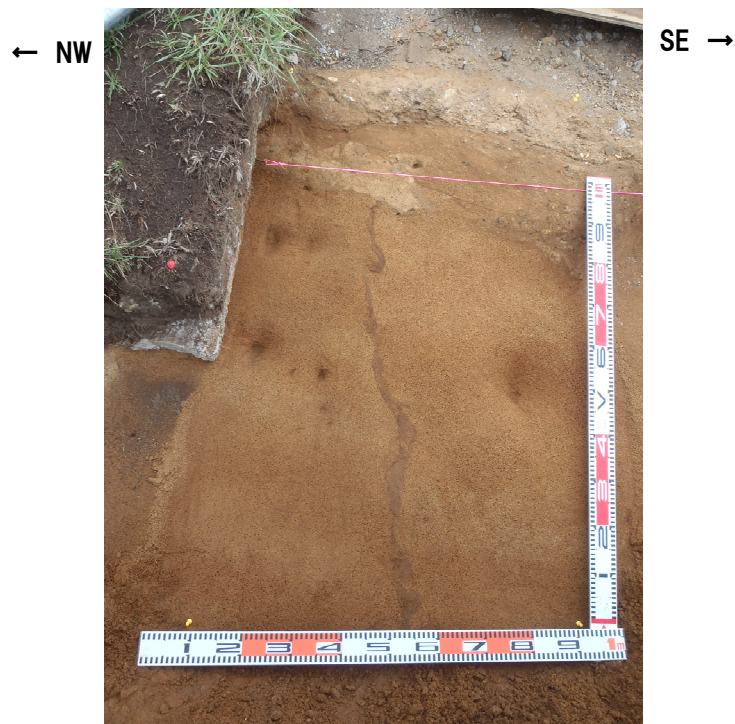
開削調査箇所(南側)海側壁面  
小断層上端付近 拡大写真(解釈線なし)

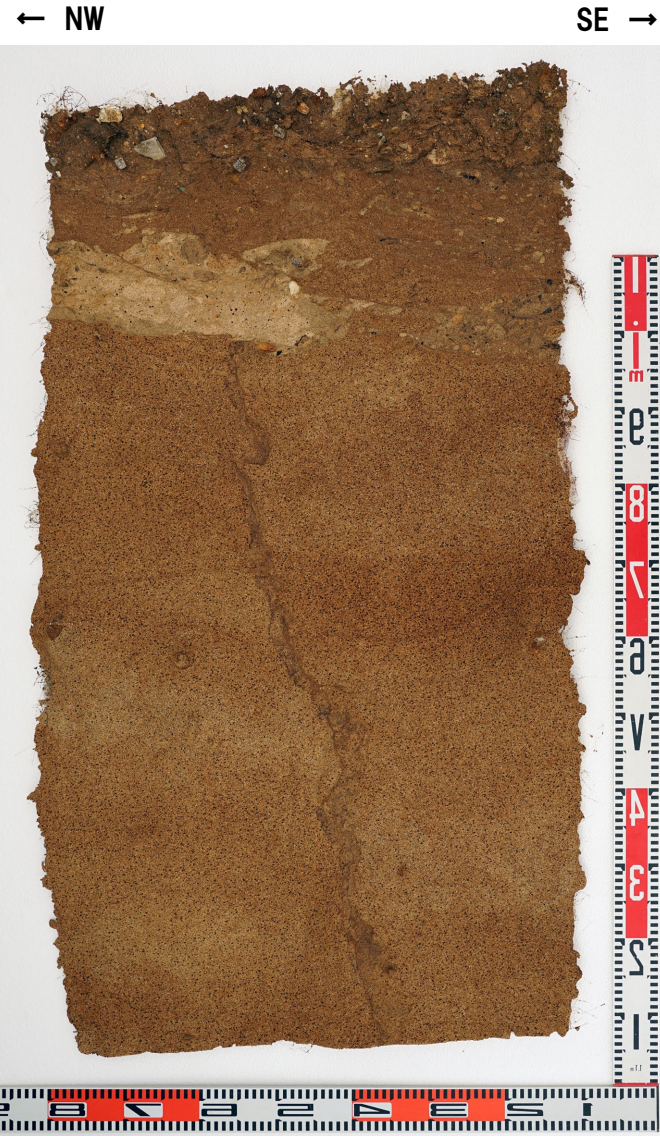
はぎとり転写試料 写真(左右反転)(解釈線なし)
