(1)地層区分及びユニット区分

①露頭観察結果(堆積相観察)(2/4)

開削調査箇所(南側) 露頭状況

開削調査箇所(南側) 平面模式図

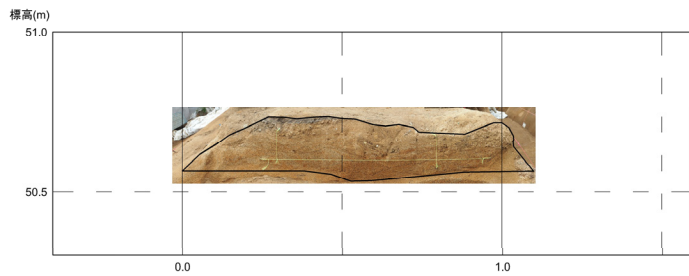
②-1 横断掘削箇所⑤ 写真及びスケッチ

開削調査箇所(南側) 横断掘削箇所⑤ 写真

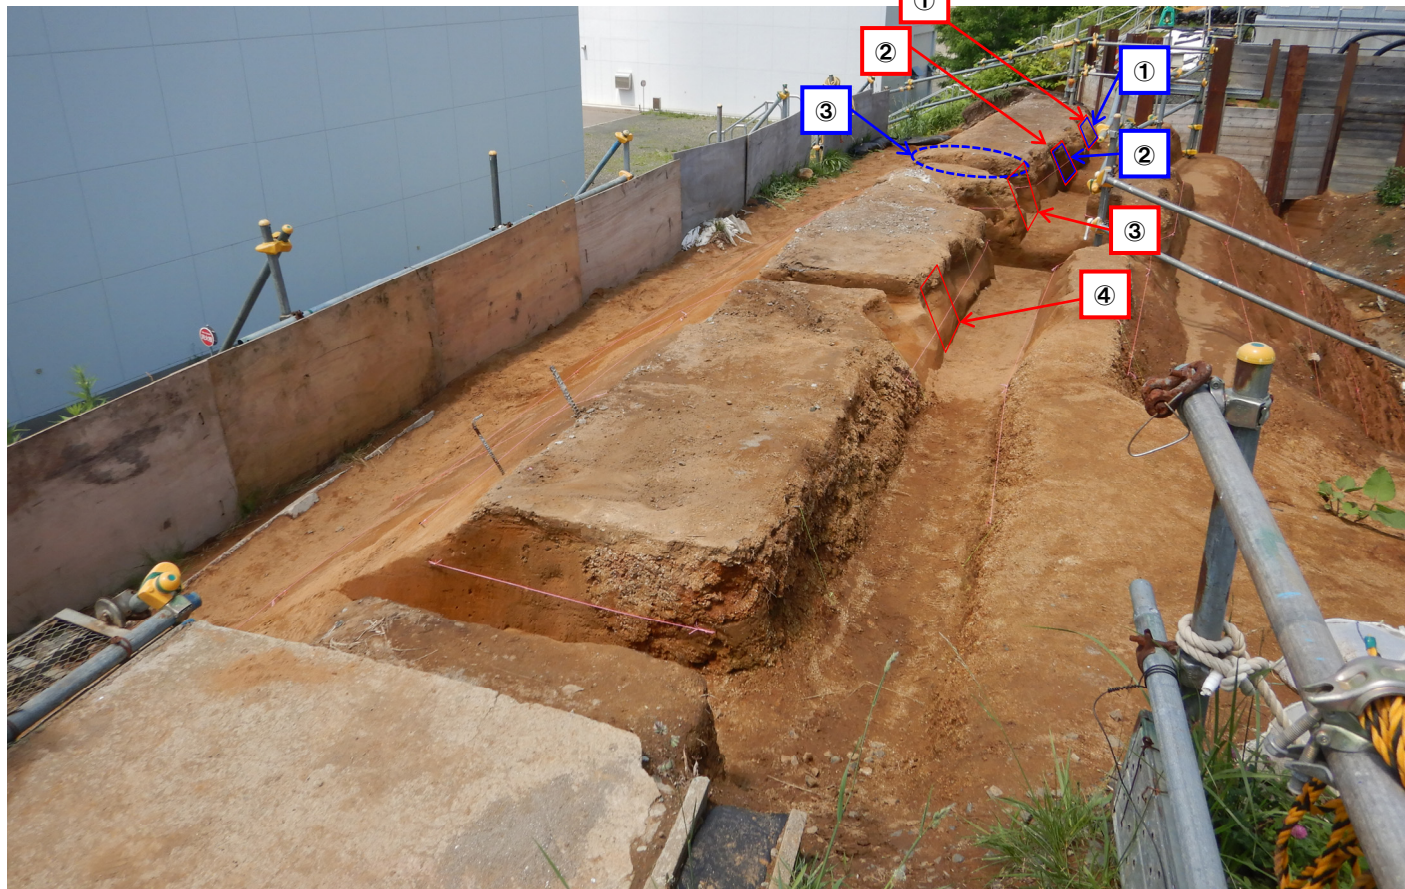
開削調査箇所(南側) 南側壁面の背後法面天端付近 位置図(山側から海側を望む)

はぎとり転写試料作成箇所①~④

露頭観察実施箇所①~③

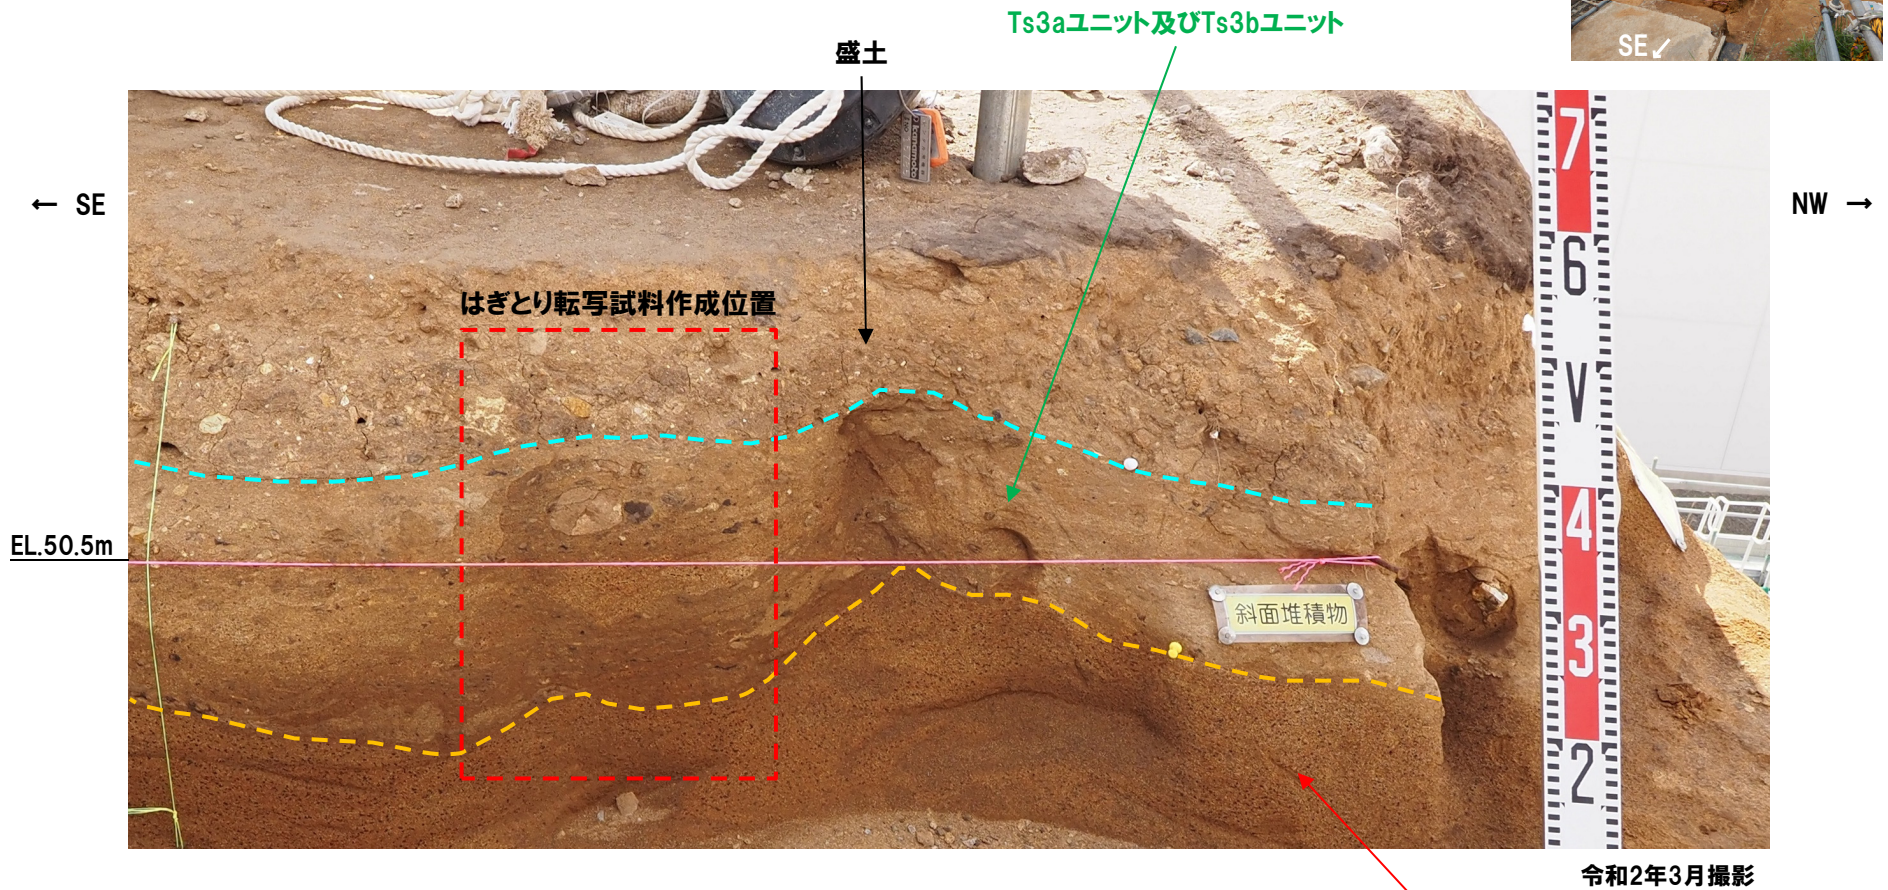
拡大写真(はぎとり転写試料①作成位置)

前頁に示すスケッチにおける距離呈9m付近
