大間原子力発電所審査資料	
資料番号	OM1-CA138-R00
提出年月日	2020年12月16日

大間原子力発電所
敷地の地質・地質構造
(コメント回答 その13)

2020年12月
電源開発株式会社

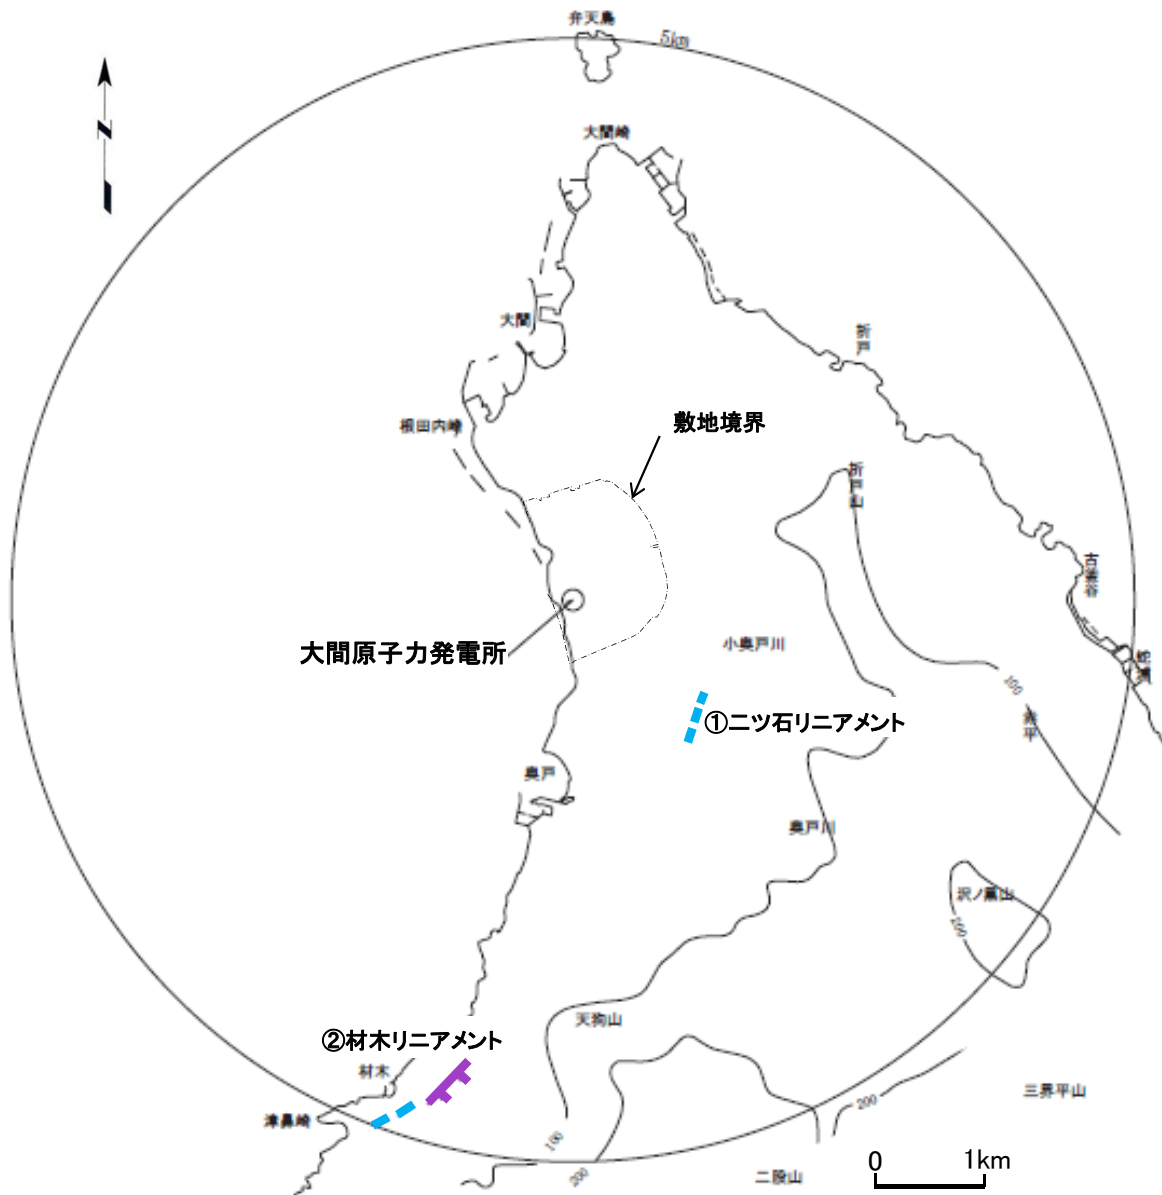
敷地及び敷地近傍の文献調査及び空中写真判読結果

断層地形の可能性がある地形の分類は、断層地形の蓋然性が高いものからA~Eの5ランクとした(第732回審査会合資料2-1, P.1-37参照)。記号の短線は縦ずれの低下側を示す。

- 敷地及び敷地近傍の文献調査及び空中写真判読を行った。調査結果を平面図及び表に示す。
- 敷地及び敷地近傍に文献活断層は認められない。
- 敷地内には「断層地形の可能性のある地形」は判読されない※3。

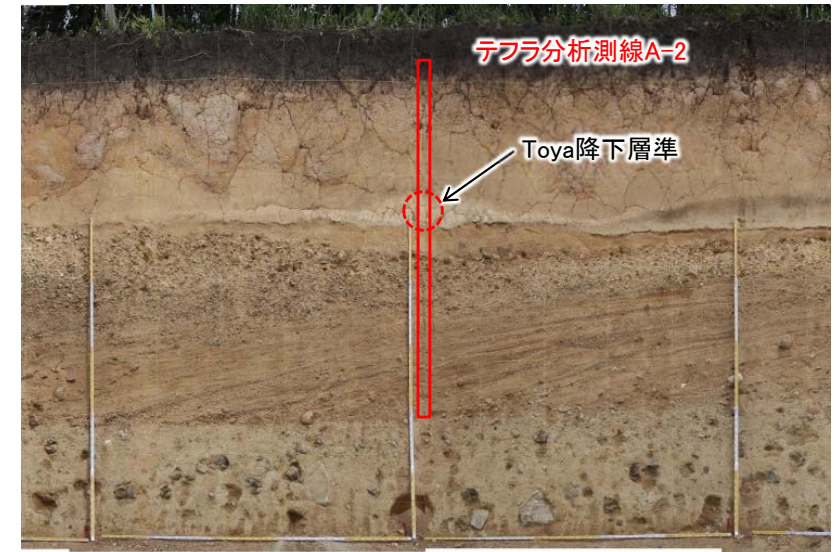
法面④詳細画像

- *1: M₁面段丘堆積物は円礫を主体とする砂礫から成り、海側(西側)に傾斜する葉理が認められる。
- *2: 河川性堆積物は角礫を多く含む淘汰の悪い泥質の砂礫から成る。

- 法面④のM₁面段丘堆積物中には、円礫主体の砂礫層が見られ、海側に傾斜する葉理が認められる。この性状は、Tf-4トレンチの段丘堆積物にも同様に認められる。
- Tf-4トレンチ近傍のSB-005孔の段丘堆積物中には、生痕化石が認められることから、段丘堆積物は海成層と判断される(P.1-19参照)。
- また、法面④詳細観察箇所の測線A-2において10cm間隔でテフラ分析を実施し、ローム層の下部に洞爺火山灰降下層準(11.2~11.5万年前)を確認した(P.1-20参照)。
- 以上のことから、M₁面はMIS5eの海成段丘面と判断される。

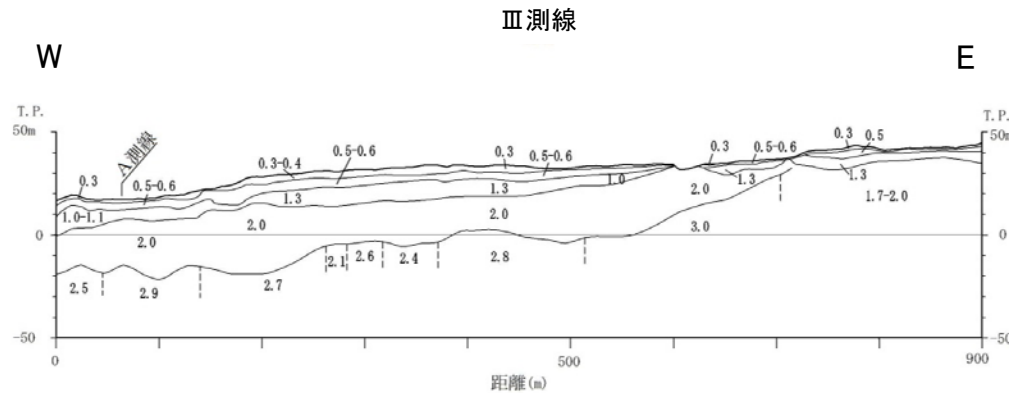
地表弾性波探査速度分布断面図

地表弾性波探査の速度分布の構造は地質構造と調和的で、N-S方向にほぼ水平ないし緩やかな南傾斜を成し、E-W方向ではほぼ水平ないし緩やかな西傾斜を成す。
