## 3.2 シームの上下盤の風化性状(1/4)

# 4. シームの活動性評価

### 4.1 代表シームの活動性評価(1/6)

## 4.2 重要な安全機能を有する施設との位置関係に基づくシームの評価(1/13)

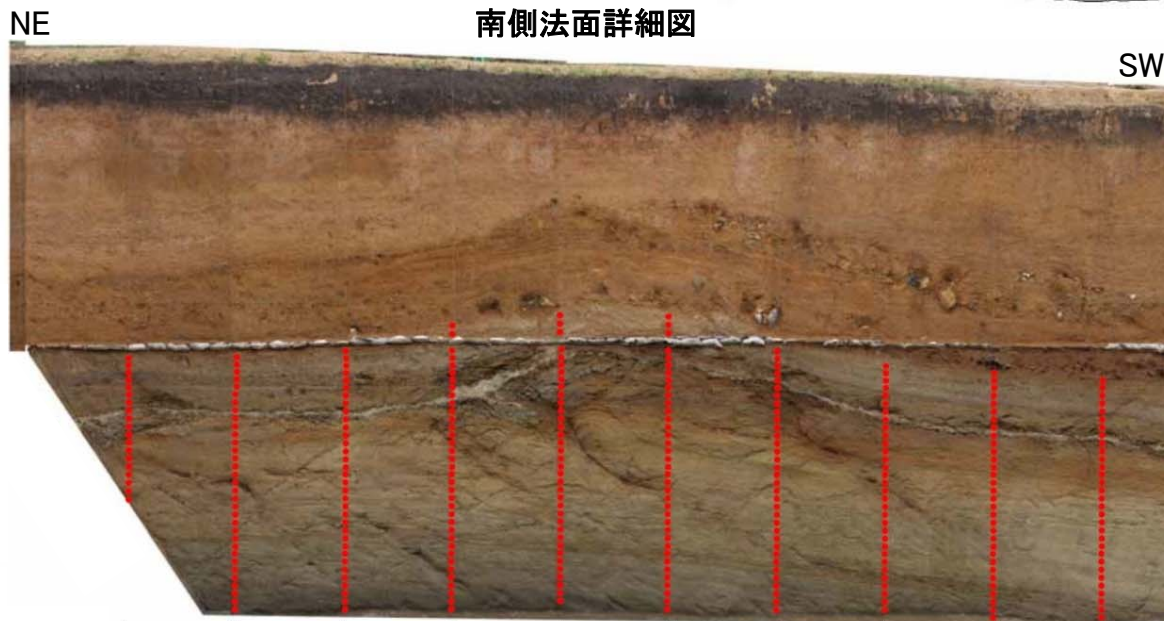
#### 針貫入試験結果(3/3): Ts-8トレンチ南側法面(シームS-11)

- 変状が認められるTs-8トレンチ南側法面のシームS-11の上下盤(低角傾斜の変位を伴う不連続面が分布)で地質観察及び針貫入試験を実施した。
- シームS-11の上下盤は黄褐色を呈し著しく軟質な強風化部から成り、シームに接している。針貫入勾配は1N/mm未満である。

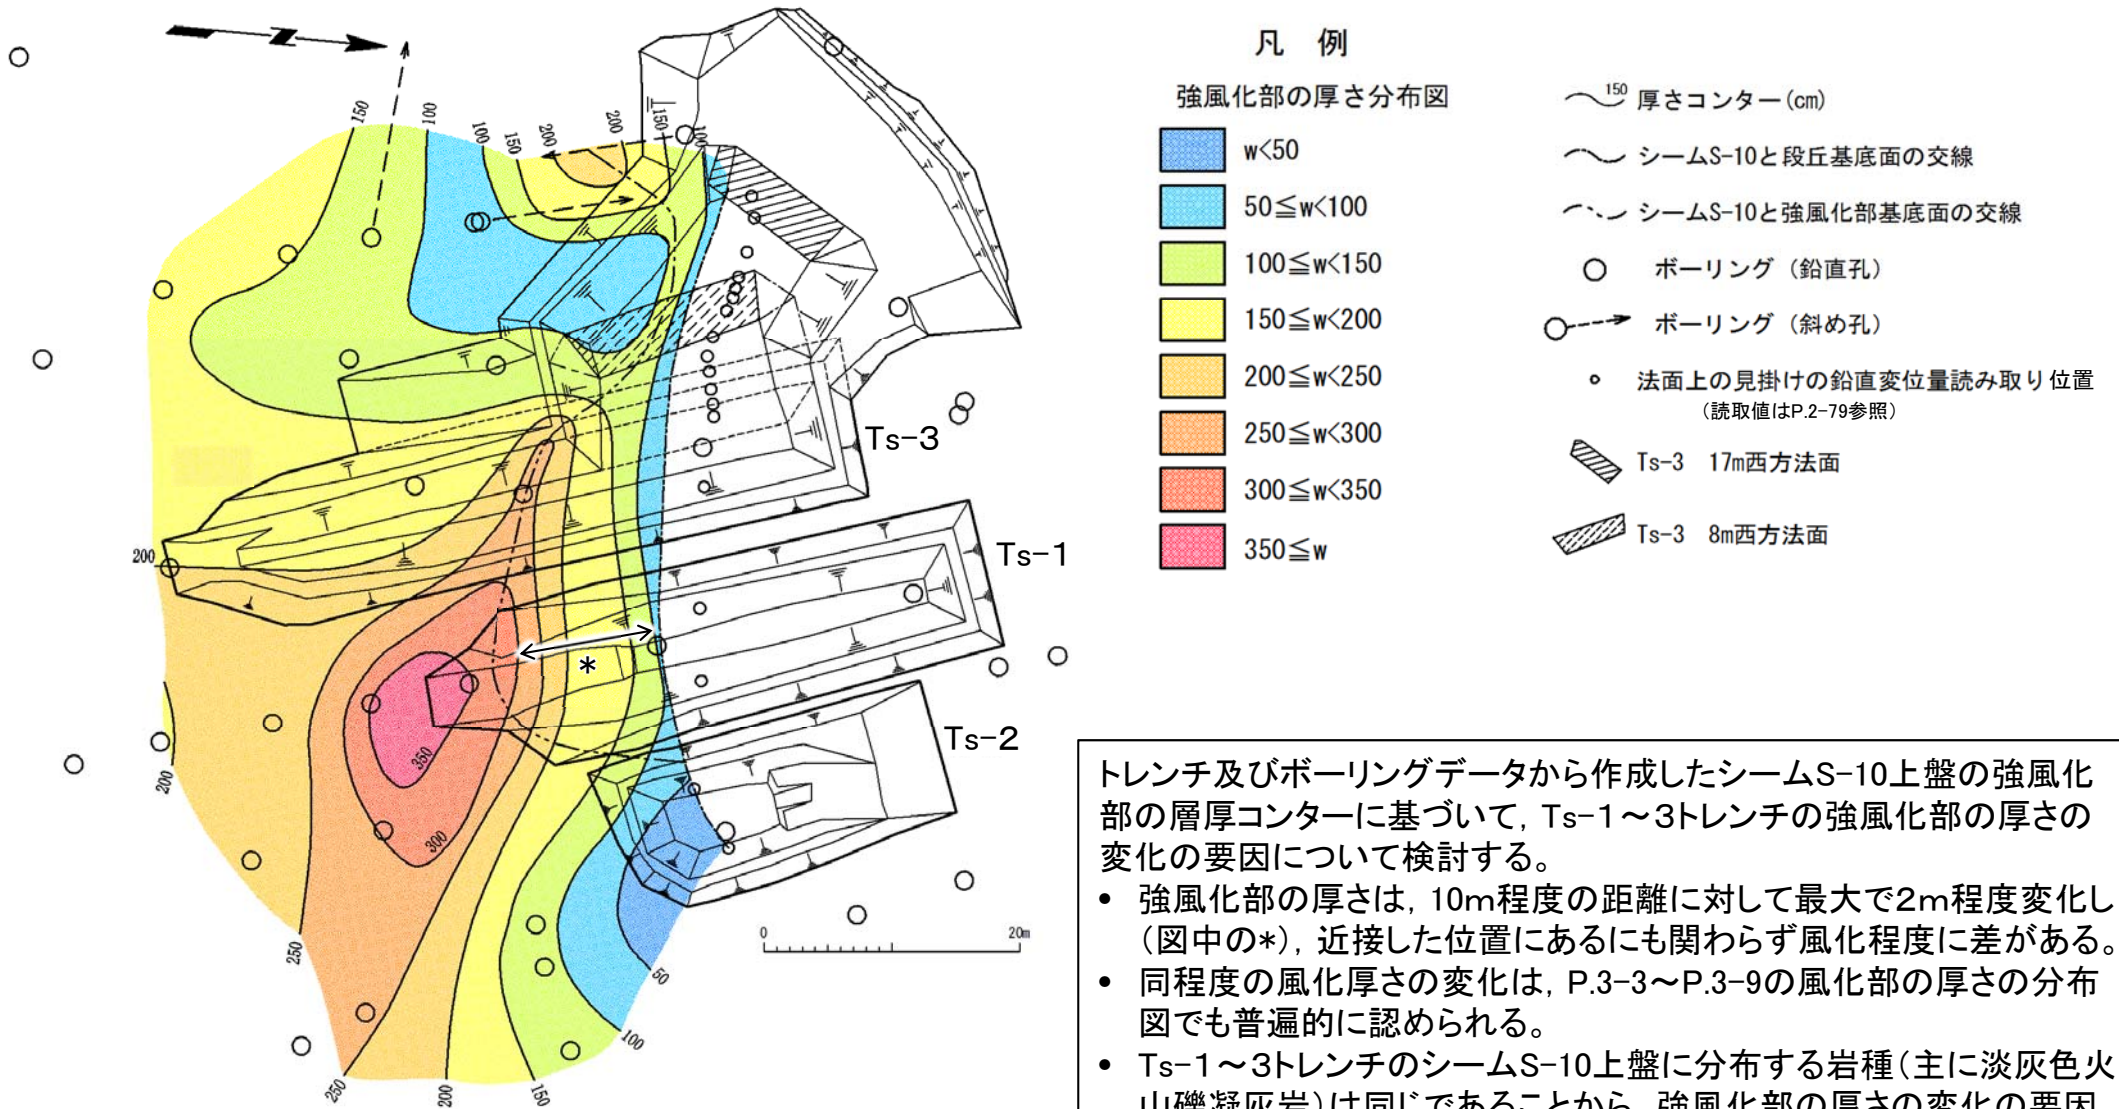
シーム上盤の強風化部の厚さ分布図

トレンチ及びボーリングデータから作成したシームS-10上盤の強風化部の層厚コンターに基づいて、Ts-1～3トレンチの強風化部の厚さの変化の要因について検討する。

- 強風化部の厚さは、10m程度の距離に対して最大で2m程度変化し(図中の\*)、近接した位置にあるにも関わらず風化程度に差がある。
- 同程度の風化厚さの変化は、P.3-3～P.3-9の風化部の厚さの分布図でも普遍的に認められる。
- Ts-1～3トレンチのシームS-10上盤に分布する岩種(主に淡灰色火山礫凝灰岩)は同じであることから、強風化部の厚さの変化の要因として、岩盤中の高角の割れ目、筋状構造等の分布の違い(P.3-23参照)などが考えられる。

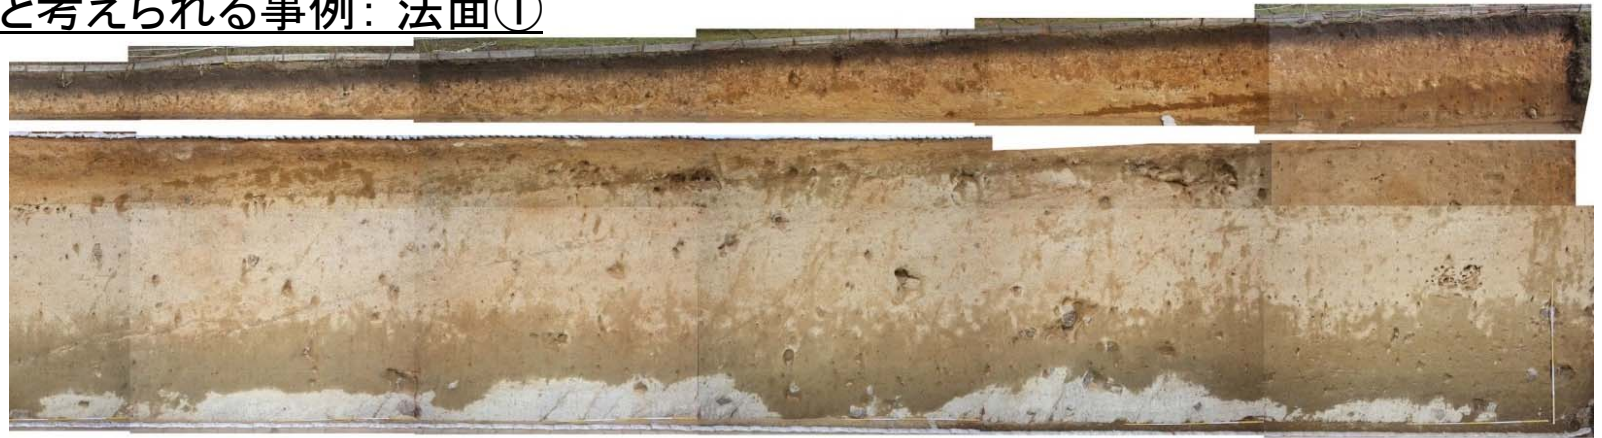
法面① 写真

一般的に風化は岩盤中の割れ目等に沿って進むとされていることを踏まえ、岩盤中の高角の割れ目，筋状構造等の分布の違いにより強風化部の厚さの違いが生じていると考えられる事例を示す。

- 法面①では、段丘堆積物及びローム層の厚さに明瞭な差は認められない。岩盤は淡灰色火山礫凝灰岩から成り、高角の割れ目，筋状構造等が不規則に分布し、高角の割れ目は強風化部では不明瞭になっている。
- 強風化部の厚さは約1.5m以上不規則に変化する(図中の※)。
- 強風化部では高角の割れ目は不明瞭であり、強風化部の厚さとの関係を定量的に示すことは難しいが、岩種が同じ法面①の近接した箇所では強風化部の厚さが変化することから、高角の割れ目，筋状構造等の分布の違いが強風化部の厚さの変化の要因と考えられる。

- 法面①では、高角の割れ目、筋状構造等の分布の違いが強風化部の厚さの変化の要因と考えられる。

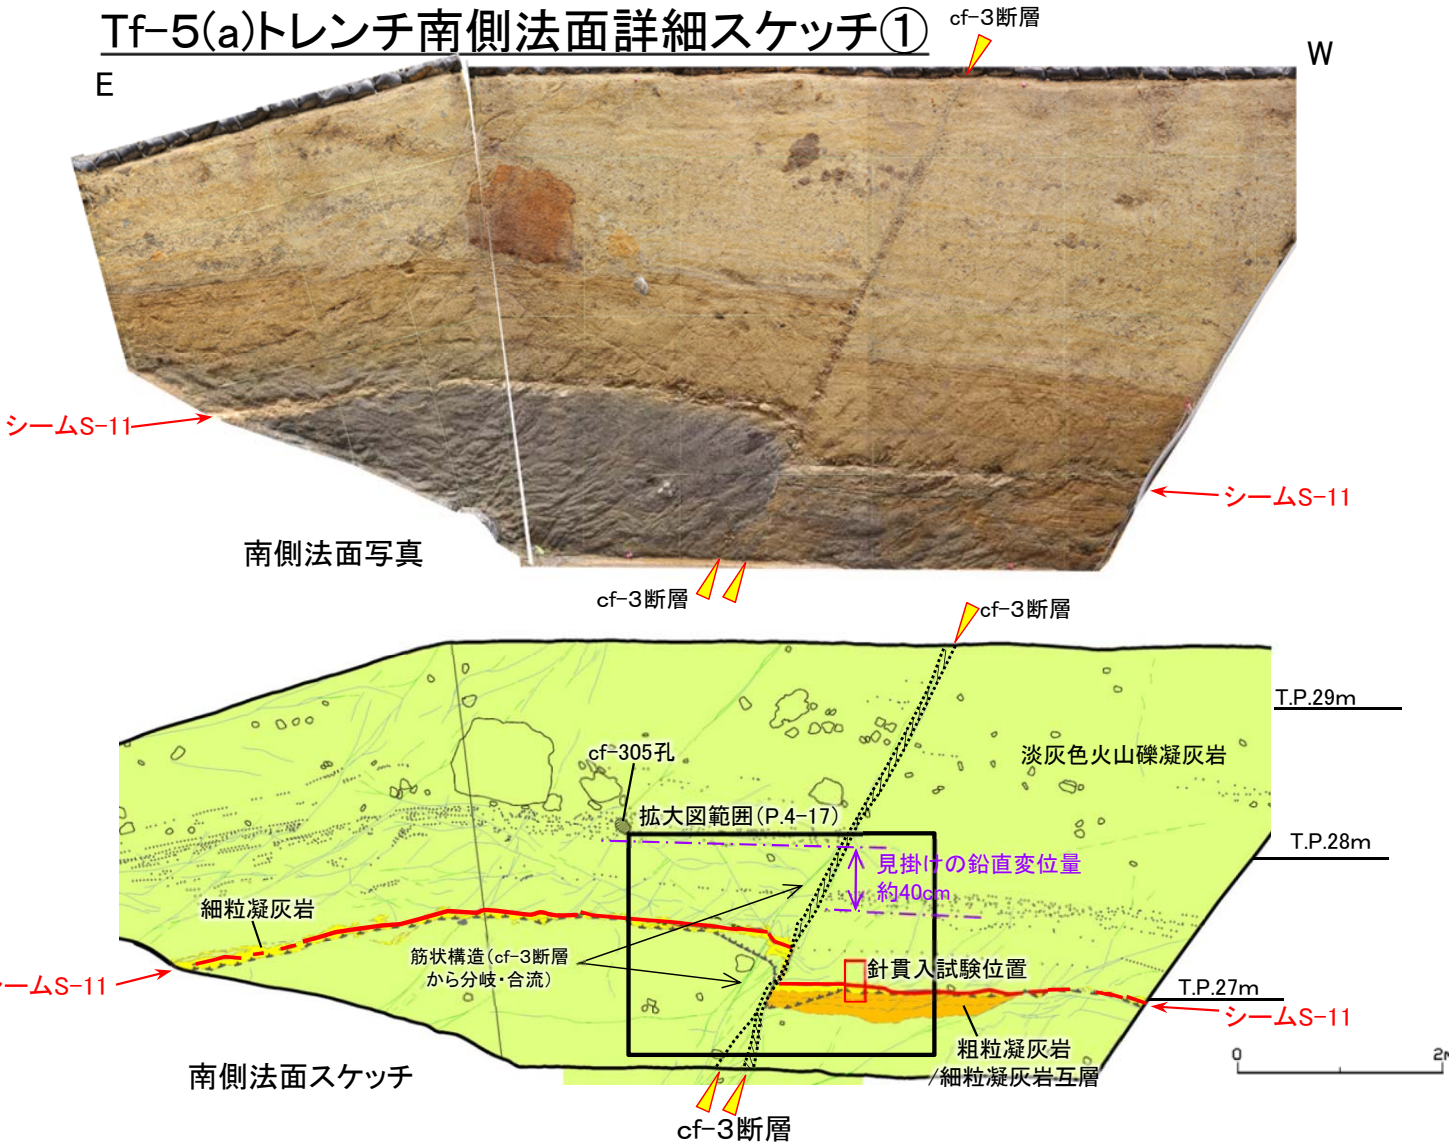
cf-3断層との切断関係によるシームS-11の活動性評価(3/6):  
Tf-5(a)トレンチ南側法面詳細スケッチ①

- Tf-5(a)トレンチでは、シームS-11はフィルム状の粘土質の薄層であり、鏡肌や条線が見られる。
- cf-3断層の断層幅は最大6cm~7cm、見掛けの鉛直変位量は約40cmで周辺岩盤より細粒で固結している。
- シームS-11で実施した針貫入試験の結果、針貫入勾配が0N/mmを示すことを確認した。

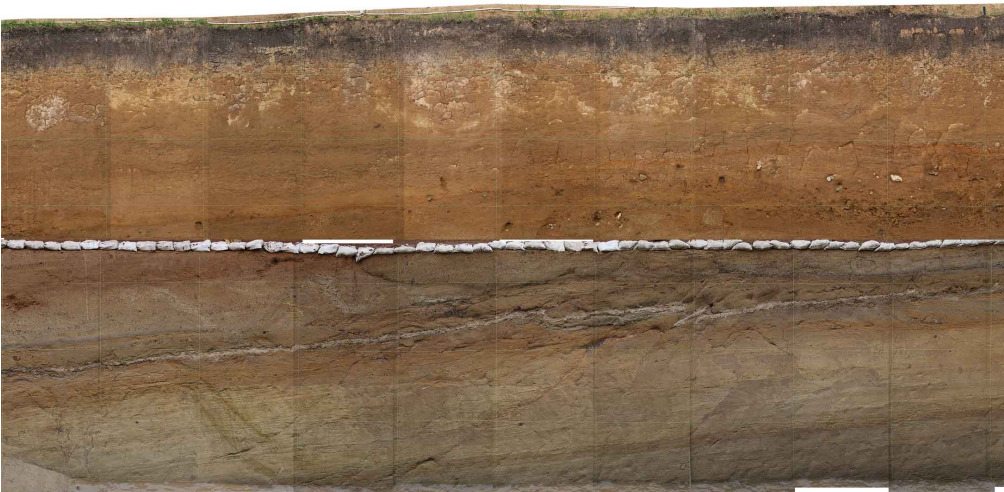
## Ts-8トレンチ(3/9):北側法面(1/2)

- Ts-8トレンチ北側法面では、シーム付近の強風化部において、シームS-11の一部にps-1弱面が、主としてps-1弱面下盤の成層構造が発達する部分にある低角の変位を伴う不連続面及びその延長上の段丘堆積物中の不連続面にpd系弱面がセットで分布する。
- ps-1弱面は、岩盤の上に凸の形状の形成に伴いシームを利用して変位したと考えられることから、トレンチ全体に分布すると判断される。ps-1弱面は、pd系弱面と分歧・合流関係にあり、傾斜方向に明瞭な条線が認められことから、pd系弱面と同様に上盤が上方に変位するものと判断される(P.5-19, 5-20参照)。
- pd系弱面は、上盤が上方に変位し、傾斜方向に明瞭な条線が認められる(本編資料P.4-73, 4-74参照)。小規模な変位が岩盤内で集積することにより岩盤上面の上に凸の変形が生じたと考えられ、一部で変位が岩盤上面にまで達する部分がある。
