4. 周辺陸域の断層評価(30kmまで) 4.1 ニツ石リニアメント

4.1 ニツ石リニアメント (1/16)

ニツ石リニアメントの位置, 調査手法及び評価結果

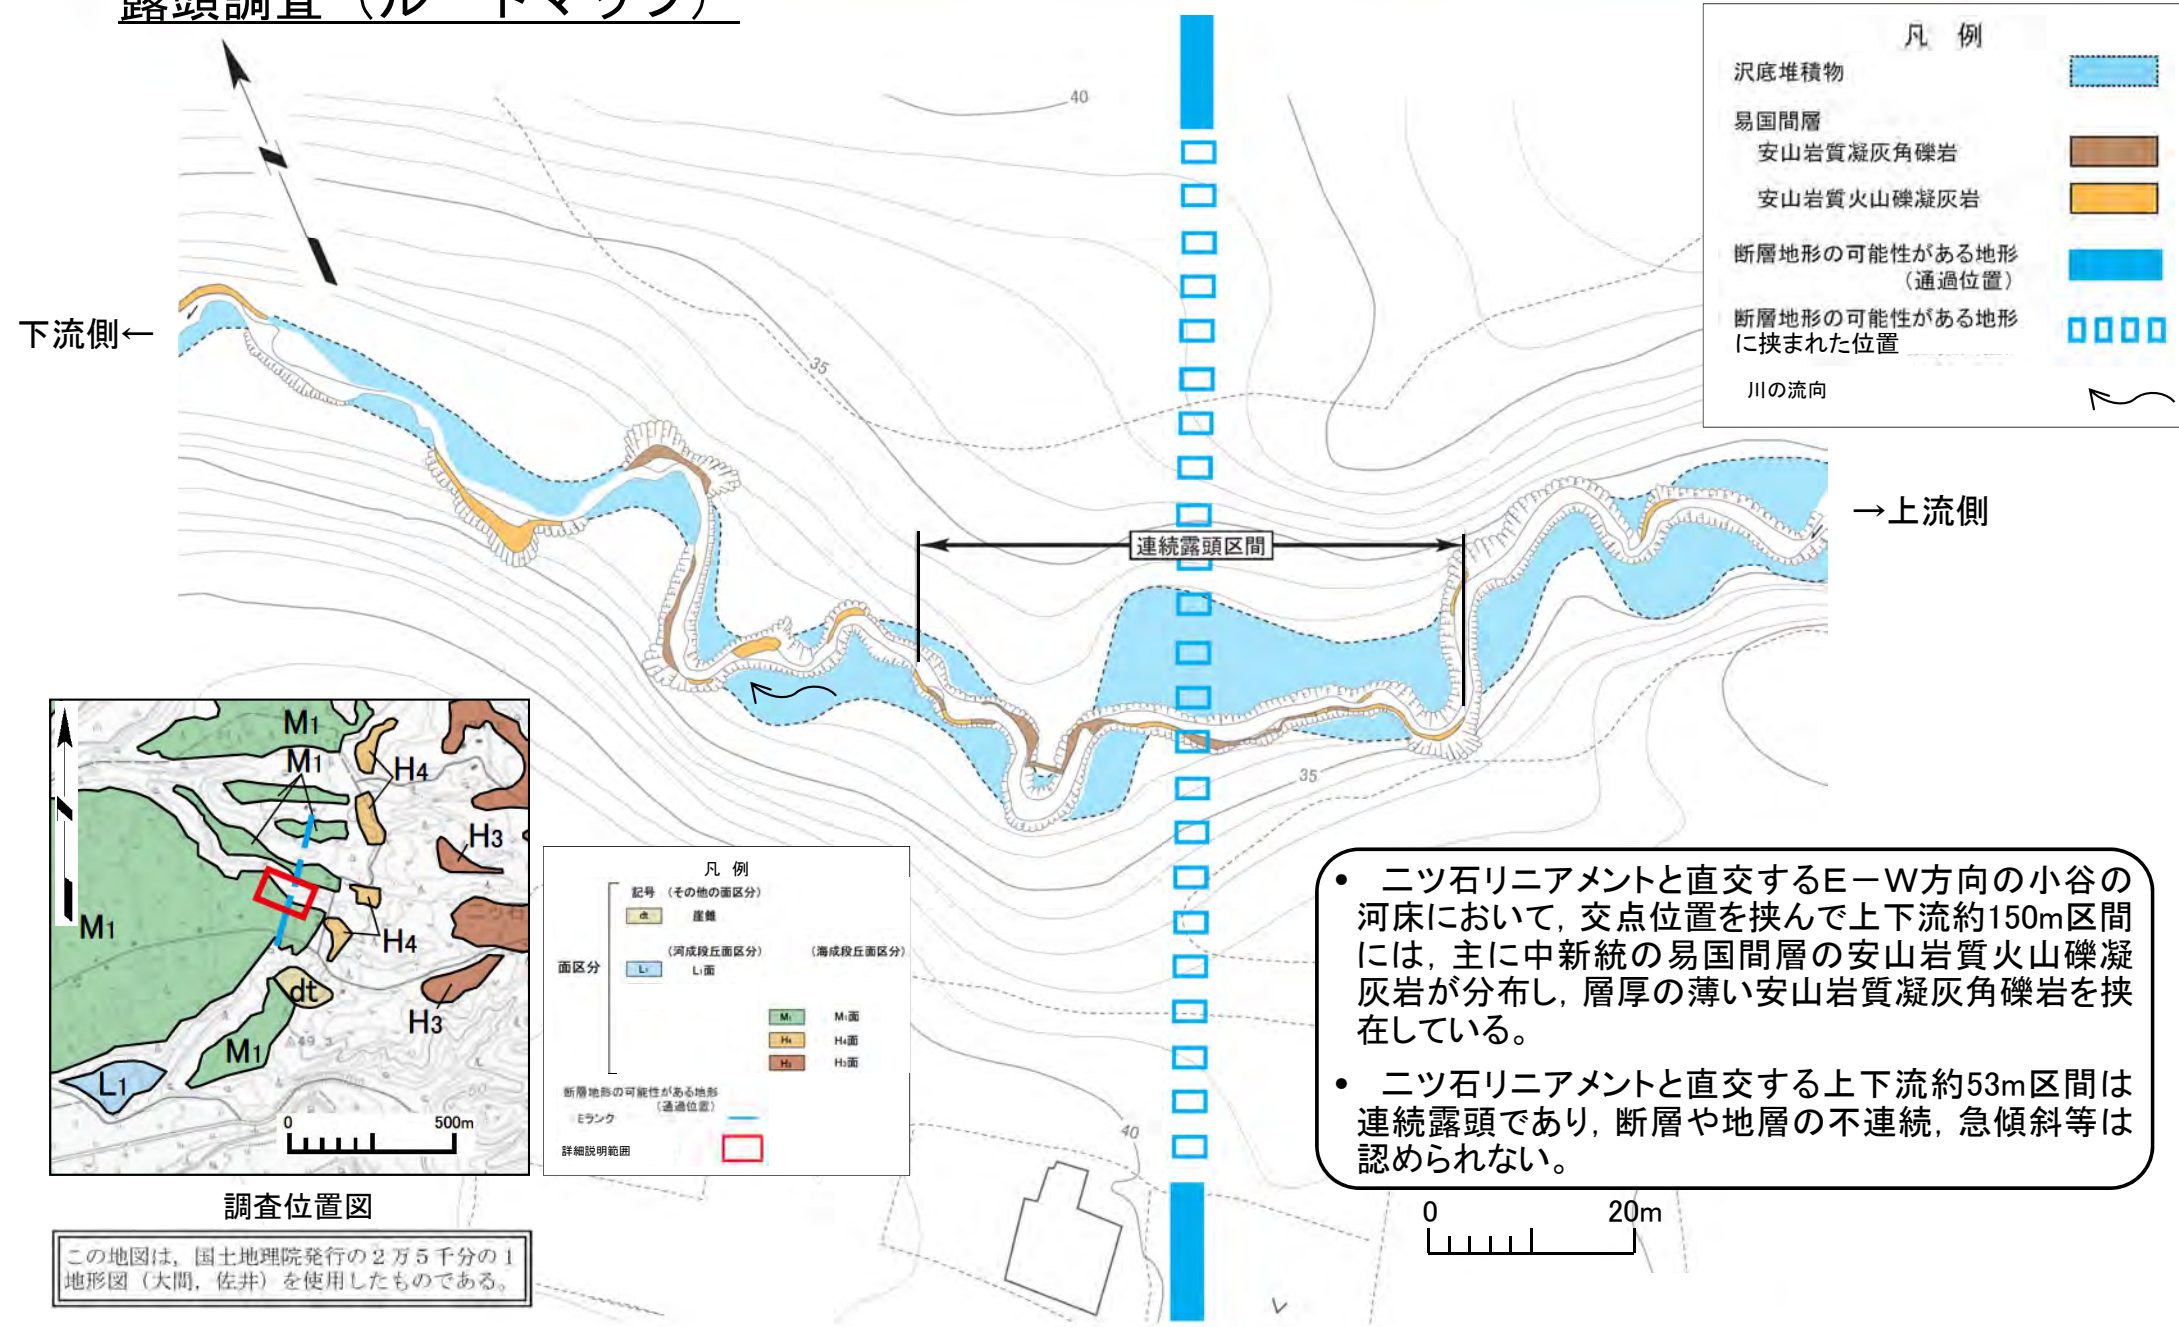
露頭調査 (ルートマップ)

- ニツ石リニアメントと直交するE-W方向の小谷の河床において、交点位置を挟んで上下流約150m区間には、主に中新統の易国間層の安山岩質火山礫凝灰岩が分布し、層厚の薄い安山岩質凝灰角礫岩を挟んでいる。
- ニツ石リニアメントと直交する上下流約53m区間は連続露頭であり、断層や地層の不連続、急傾斜等は認められない。

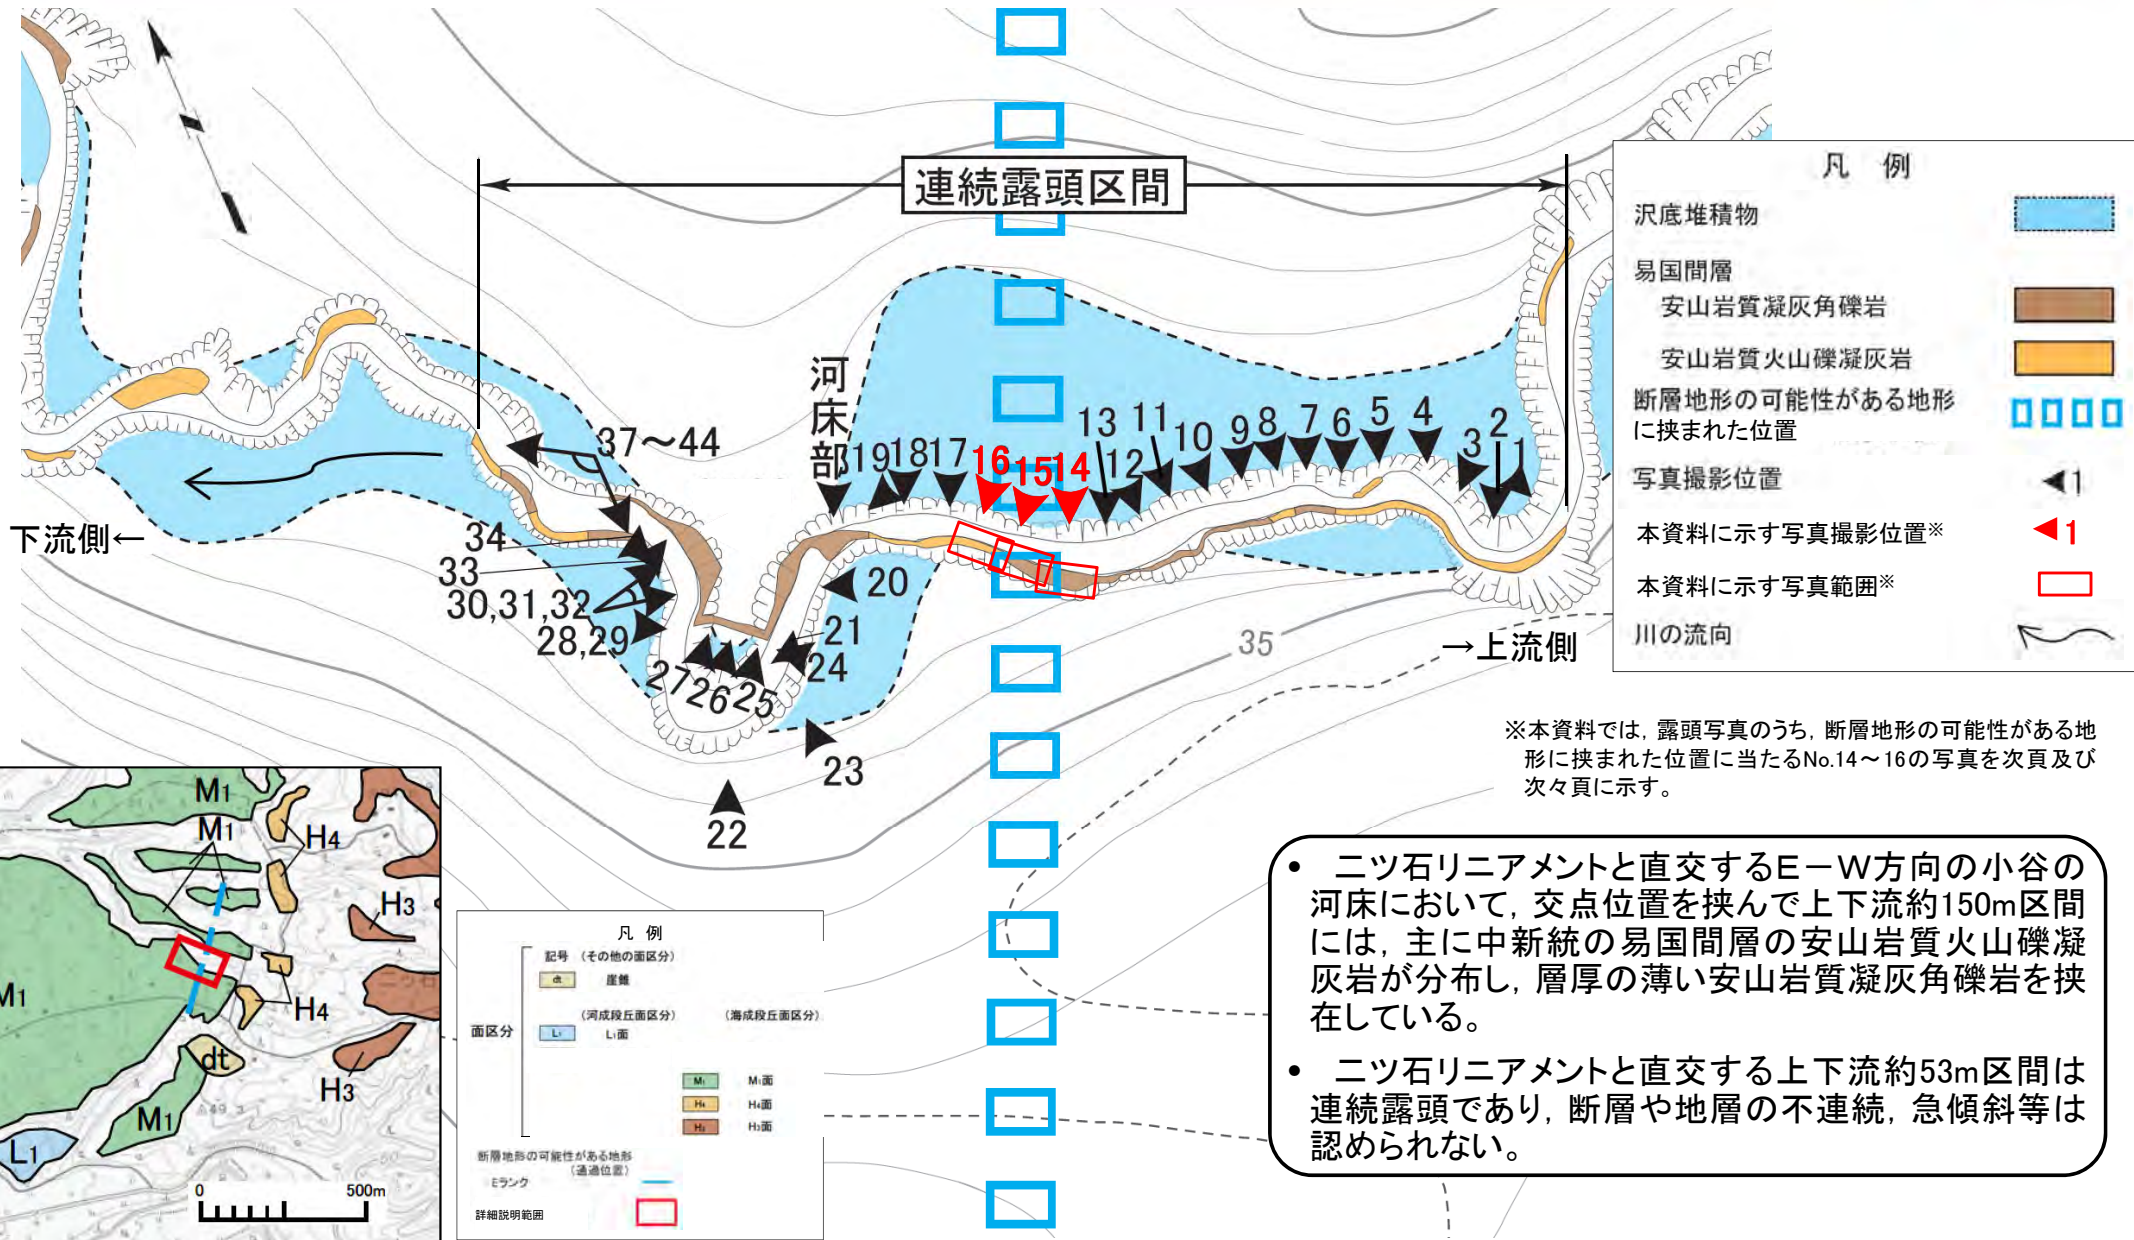
露頭調査 (写真撮影位置)

※本資料では、露頭写真のうち、断層地形の可能性ある地形に挟まれた位置に当たるNo.14～16の写真を次頁及び次々頁に示す。

- ニツ石リニアメントと直交するE-W方向の小谷の河床において、交点位置を挟んで上下流約150m区間には、主に中新統の易国間層の安山岩質火山礫凝灰岩が分布し、層厚の薄い安山岩質凝灰角礫岩を挟在している。
- ニツ石リニアメントと直交する上下流約53m区間は連続露頭であり、断層や地層の不連続、急傾斜等は認められない。

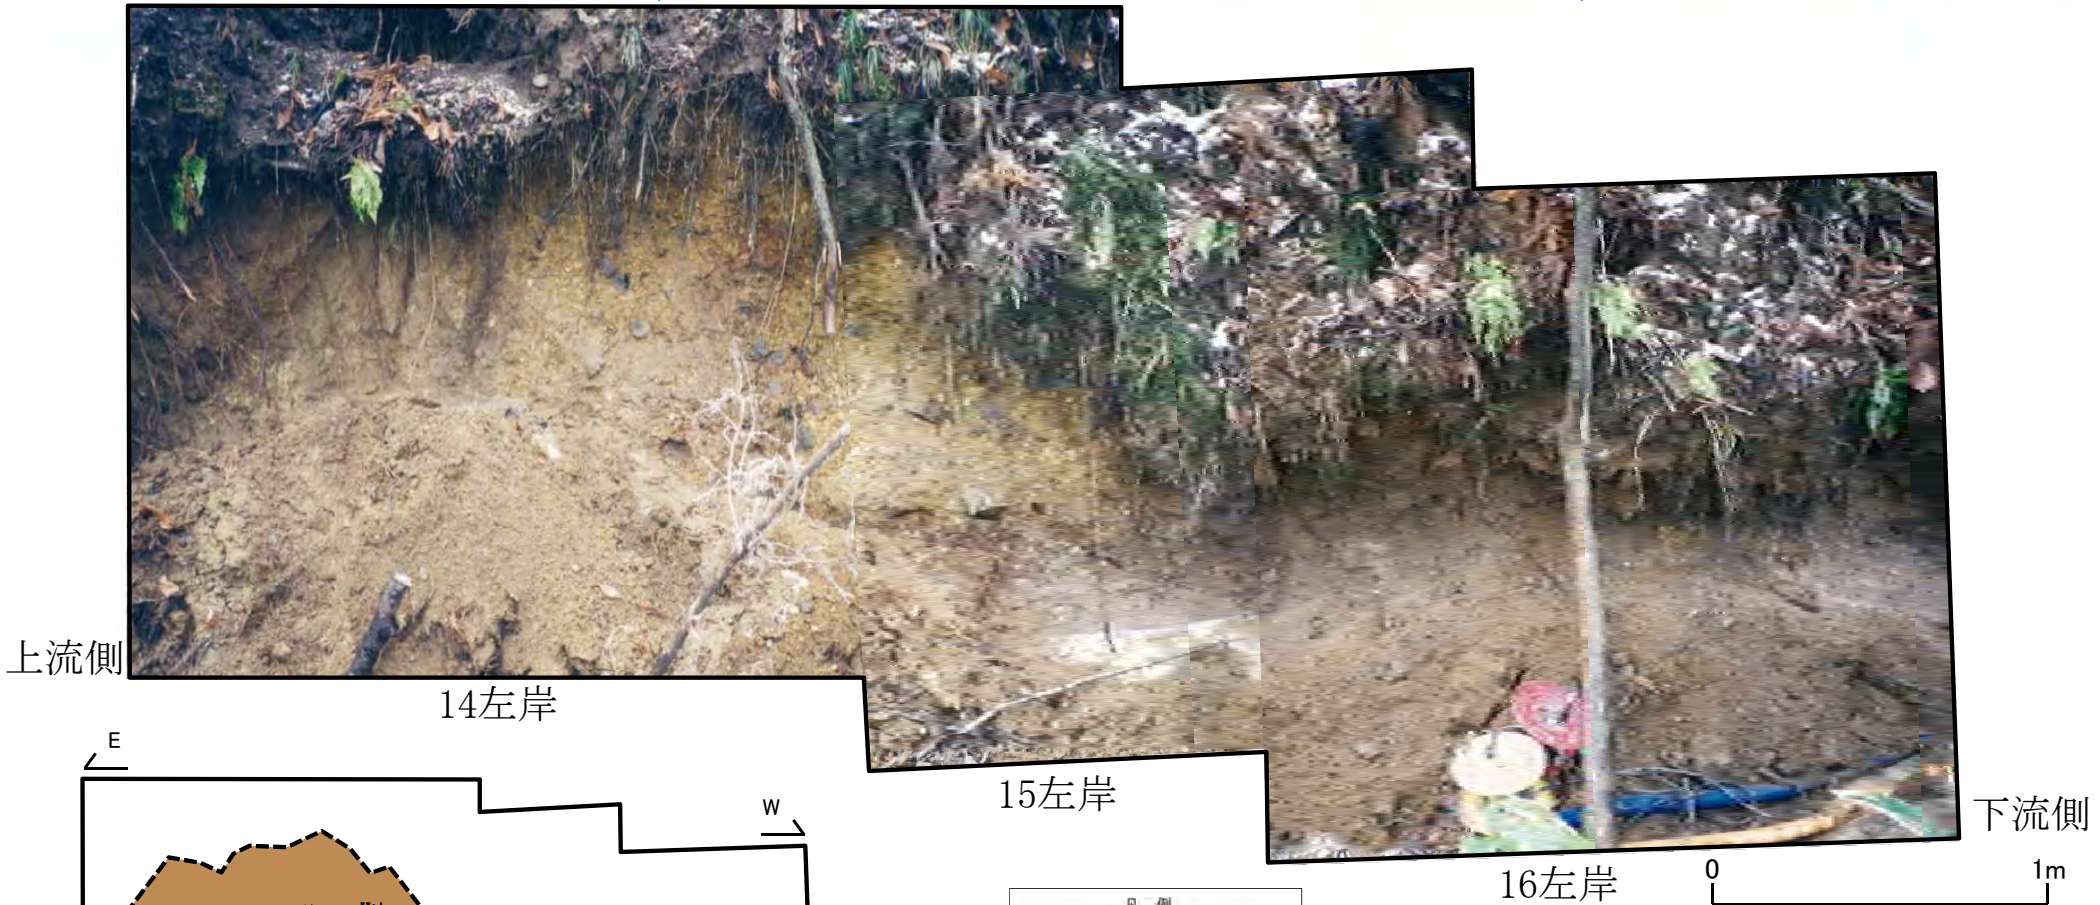
露頭調査(写真) (1/2)

- 中新統の易国間層の安山岩質凝灰角礫岩及び安山岩質火山礫凝灰岩の露頭であり，断層や地層の不連続，急傾斜等は認められない。
- 安山岩質凝灰角礫岩と安山岩質火山礫凝灰岩との地層境界は漸移的であり，概ね西へ緩く傾斜する。

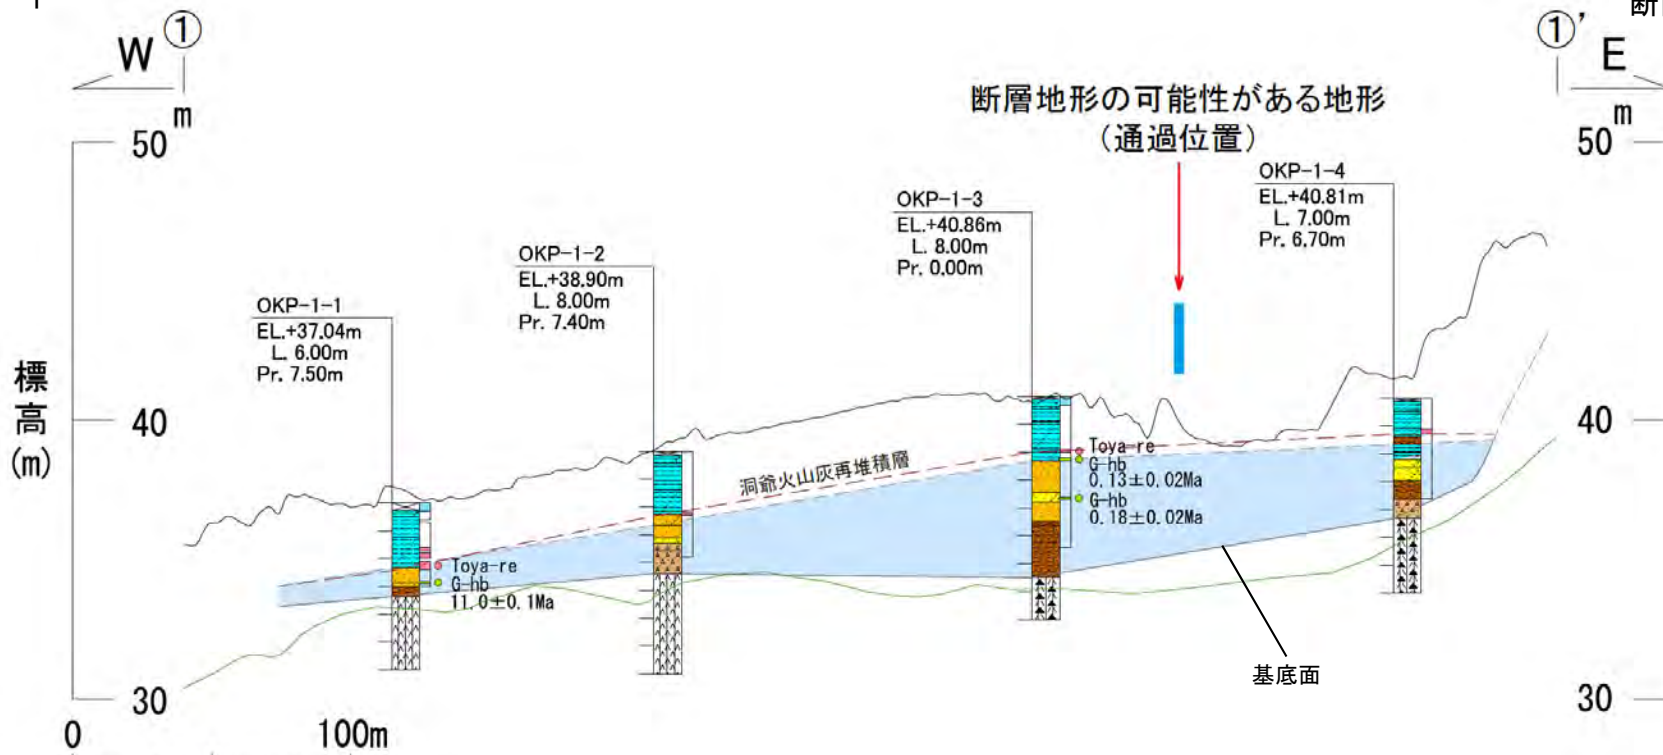
群列コアボーリング調査

通過位置付近において, 上部更新統のM₁面堆積物の基底面, 基底部の砂礫層及びそれを被覆する洞爺火山灰層の分布標高に明瞭な差異は認められない。

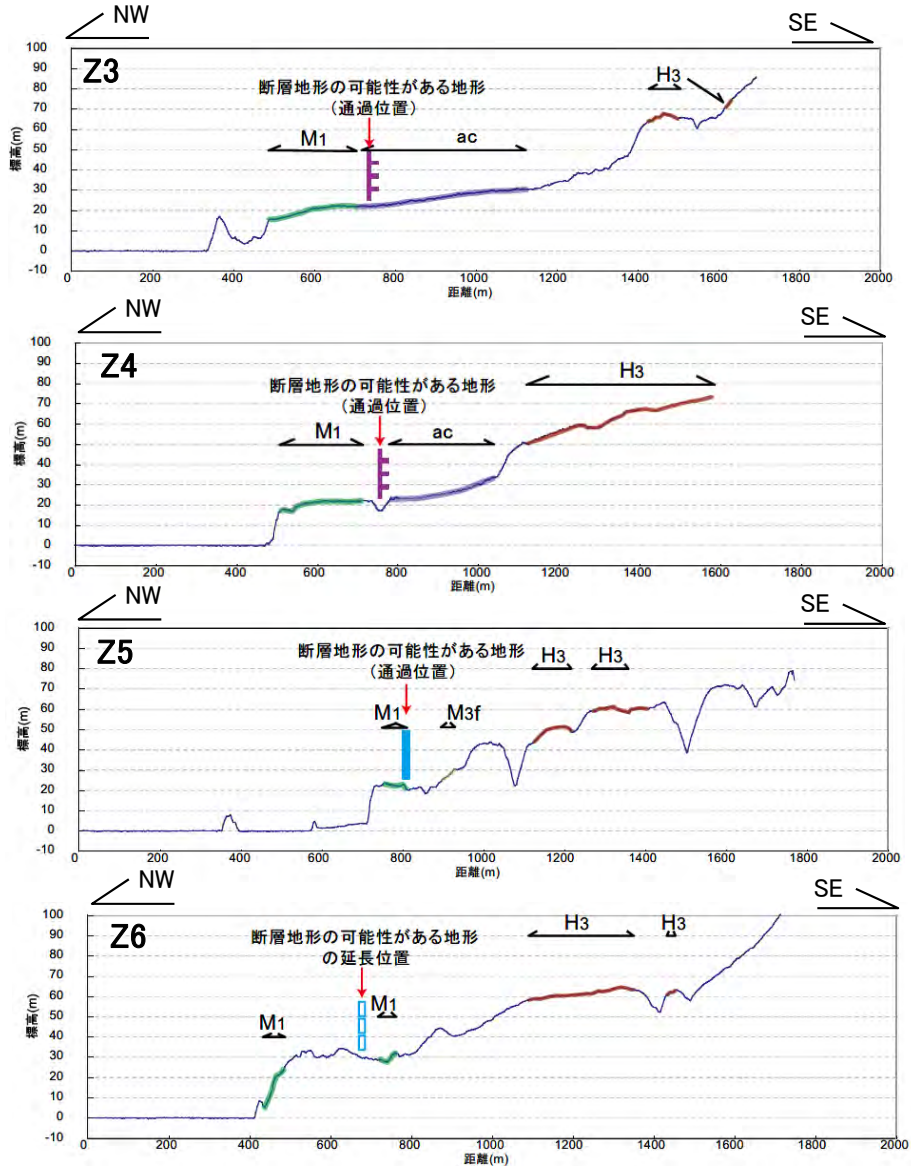
地形解析 (地形断面の検討)

- LiDAR(航空レーザ測量)で取得した高精度地形データ(1mメッシュ)等を利用して詳細地形解析を行った。
- Z3断面では, 断層地形の可能性のある地形を挟んで, 海側のM₁面が山側の沖積錐面よりもやや高い。
- 他の断面においては, 通過位置を挟んで変動地形を示唆する標高の変化は認められない。

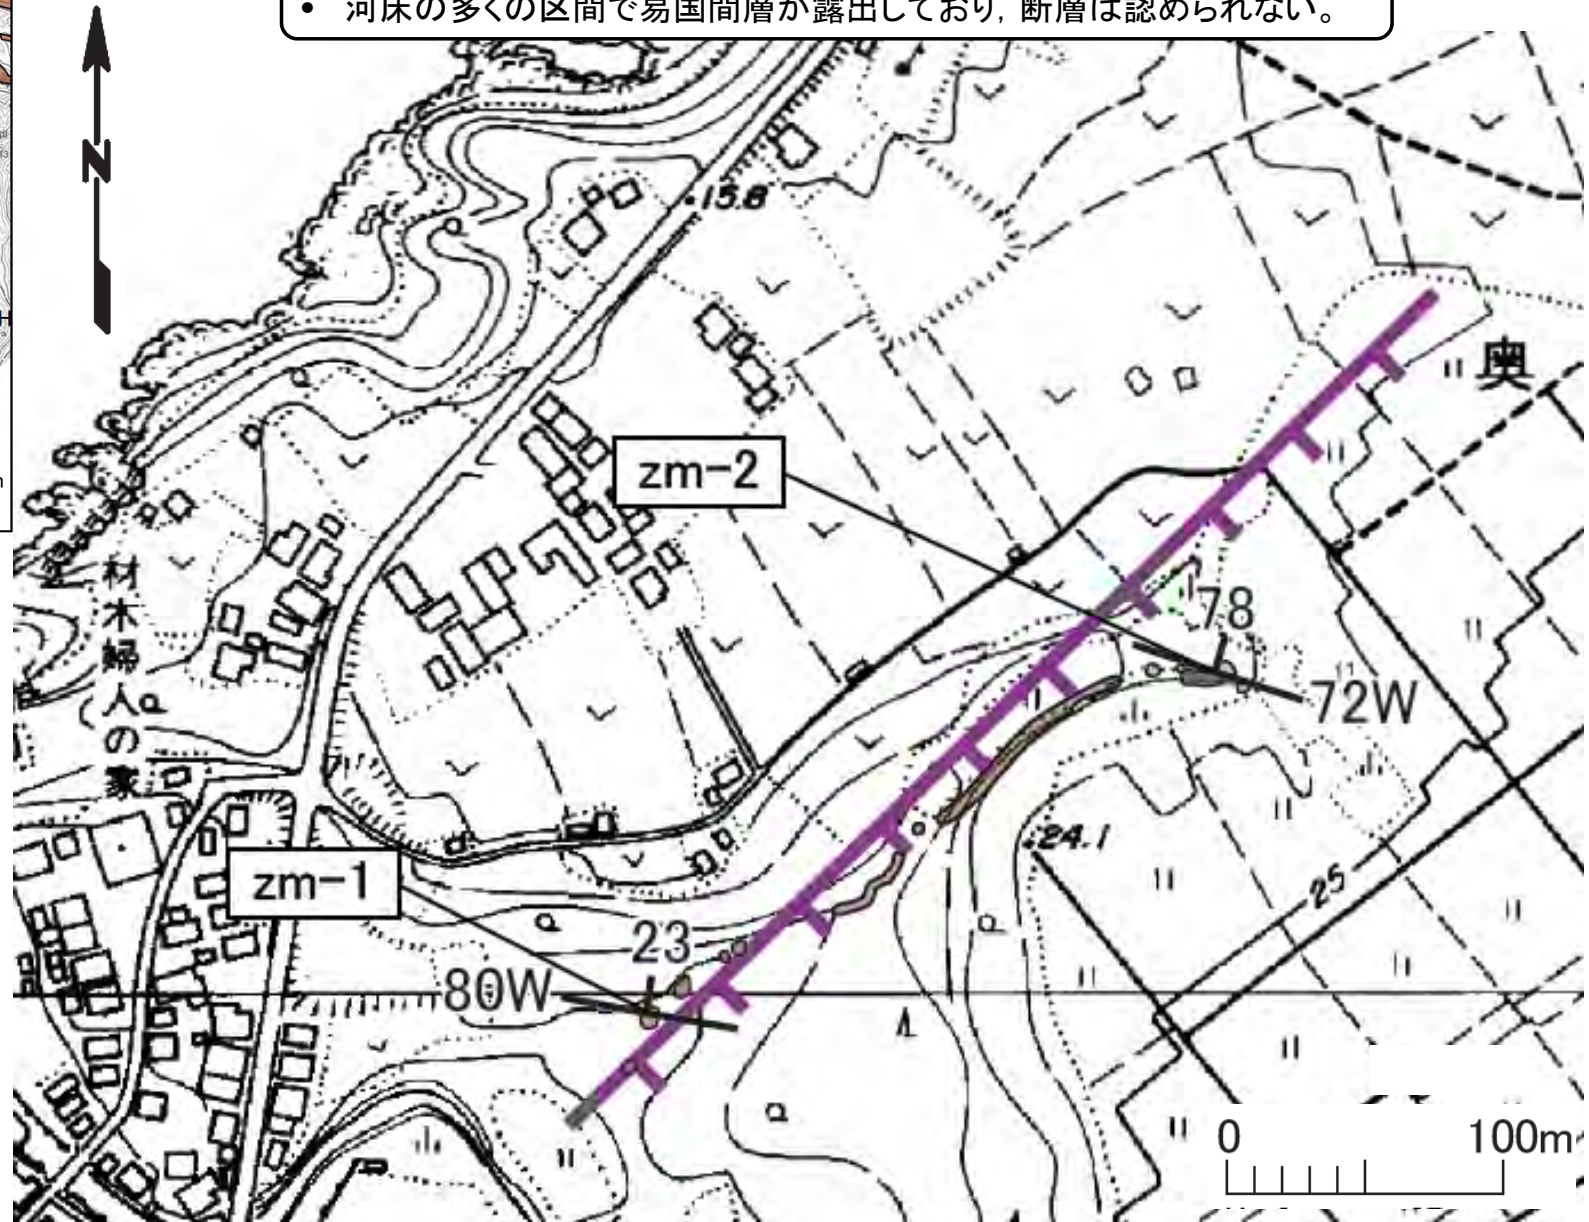
露頭調査(1/3) (ルートマップ)

- Dランクの断層地形の可能性のある地形が判読される支沢において地表踏査を実施した。
- 河床の多くの区間で易国間層が露出しており、断層は認められない。

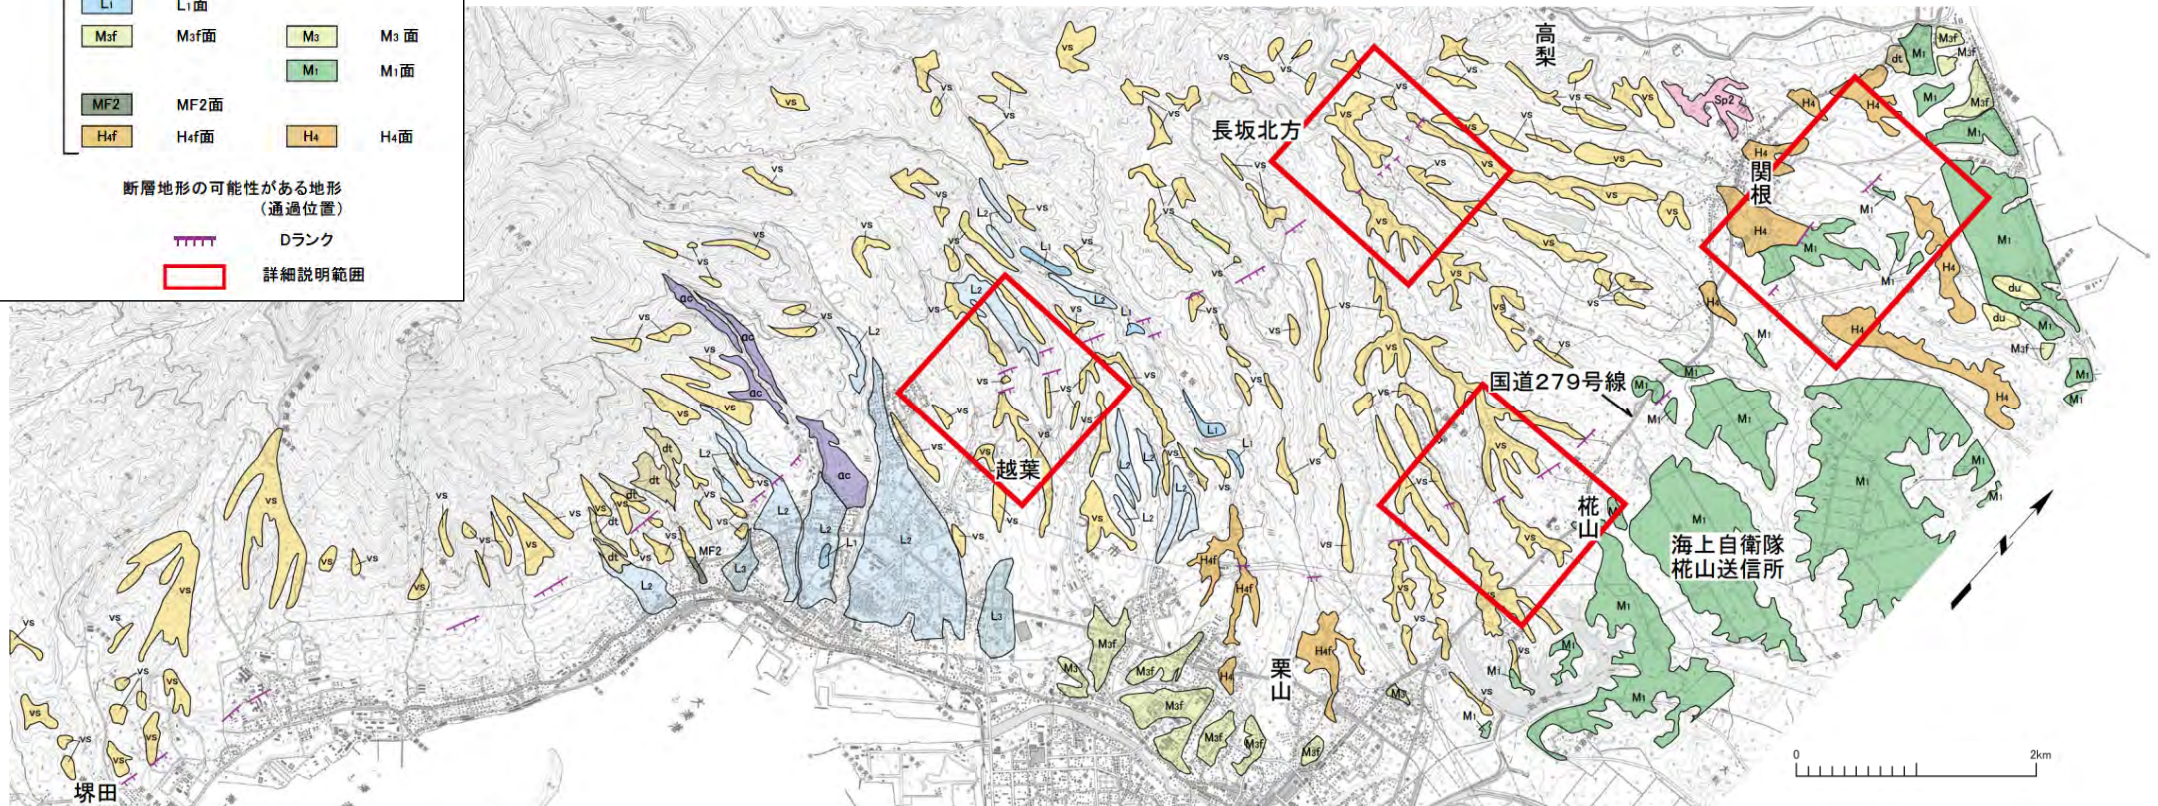
【文献調査】
恐山東山麓リニアメントを示している文献はない。

【空中写真判読結果】
恐山東山麓には、恐山火山から山麓に向かって火山山麓斜面、段丘面及び崖錐堆積面が放射状に緩く傾斜して判読され、その中に、N-S方向～NNE-SSW方向に2条のほぼ並行するDランクの断層地形の可能性がある地形(東側:約6km, 西側:約12km)が判読される。
