7.2 恵山岬東方沖撓曲

7.2 恵山岬東方沖撓曲 (1/4)

8. 沿岸の隆起傾向に関する調査 8.1 調査結果概要

8.1 調査結果概要 (1/8)

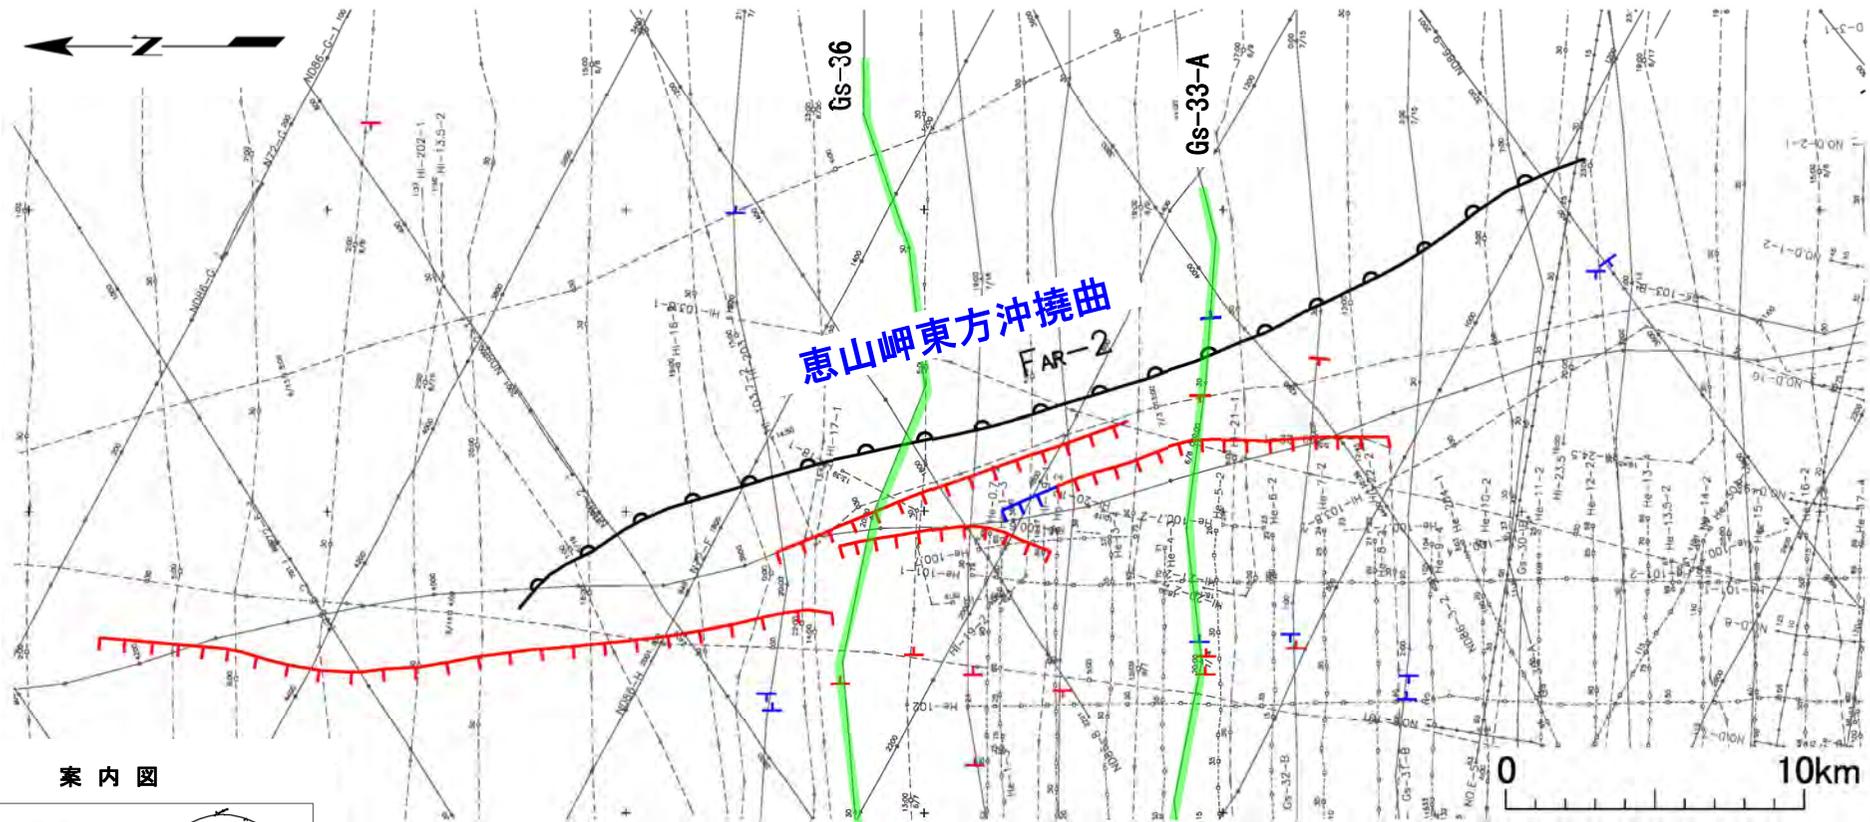
文献による断層位置

• 文献が指摘する位置に撓曲構造は認められないことから、震源として考慮する活断層に該当しないと評価する。
 • なお、当該撓曲位置付近に、40km以上に渡る落下センスの異なる複数の断層(恵山岬東方沖断層)が認められる。

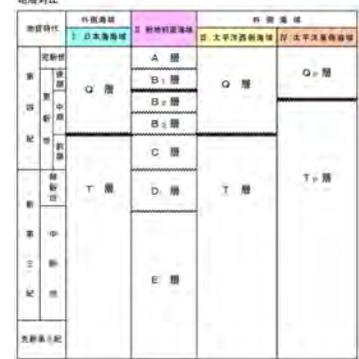
外側海域の地質

活動性調査によれば、赤で示す「恵山岬東方沖断層」、「奥尻海盆北東縁断層」、「奥尻海盆東縁断層」及び「西津軽海盆東縁断層」は後期更新世以降の活動が否定できない断層であり、震源として考慮する活断層と評価する。

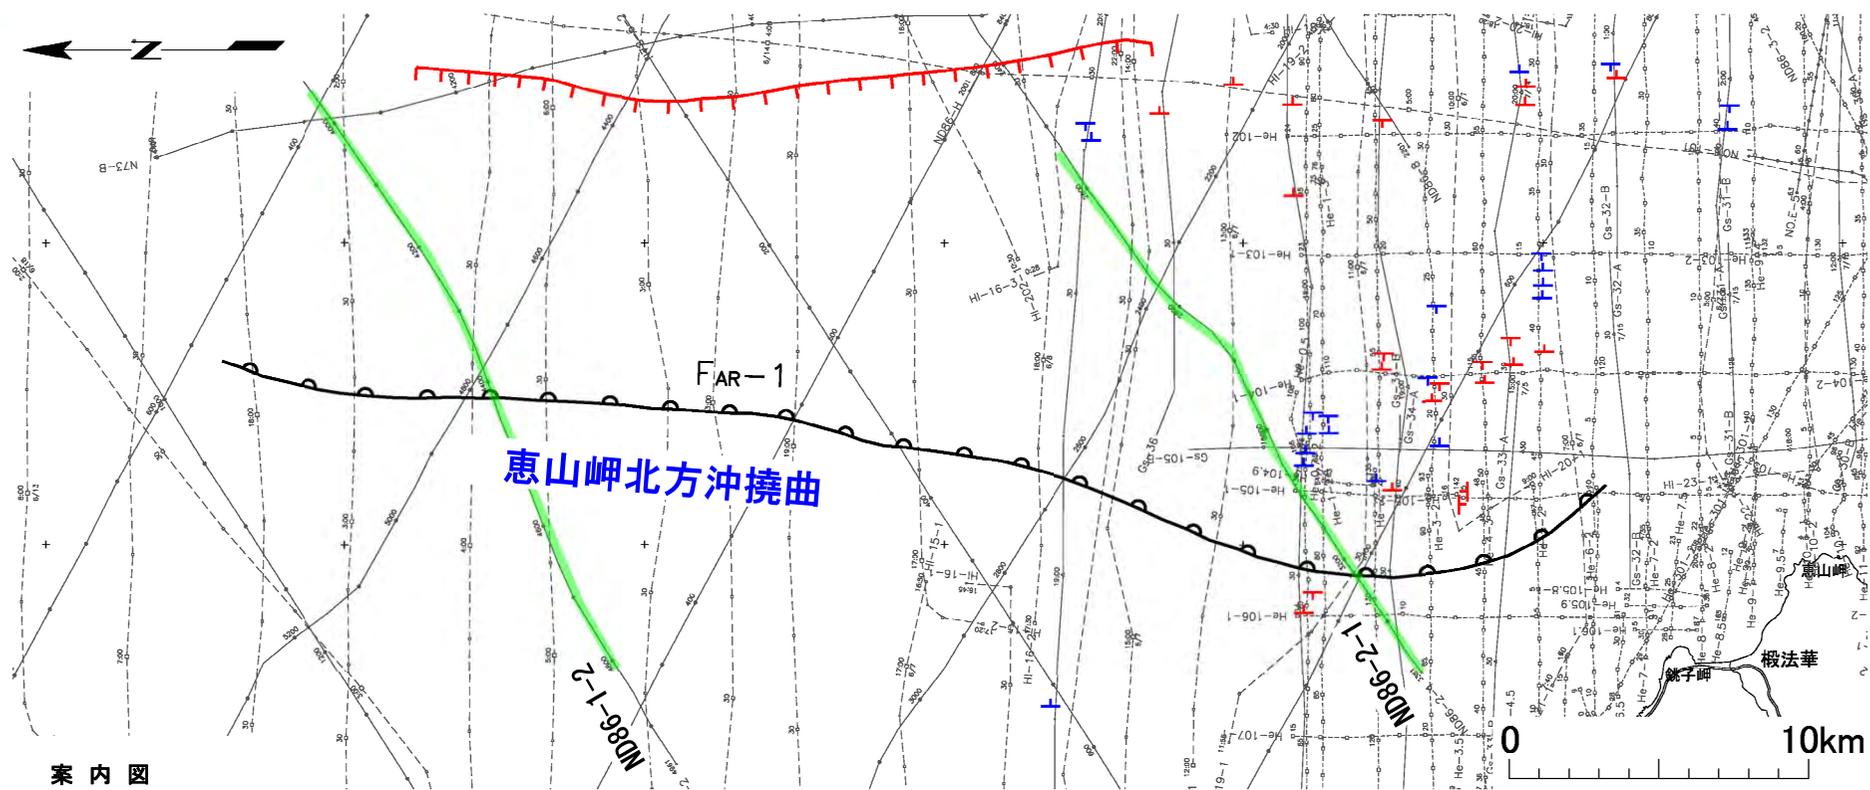
文献による断層位置

• 文献が指摘する位置に撓曲構造は認められないことから、震源として考慮する活断層に該当しないと評価する。
 • なお、当該撓曲位置より沖合に、落下センスの異なる長さ25km程度の断層が認められる。

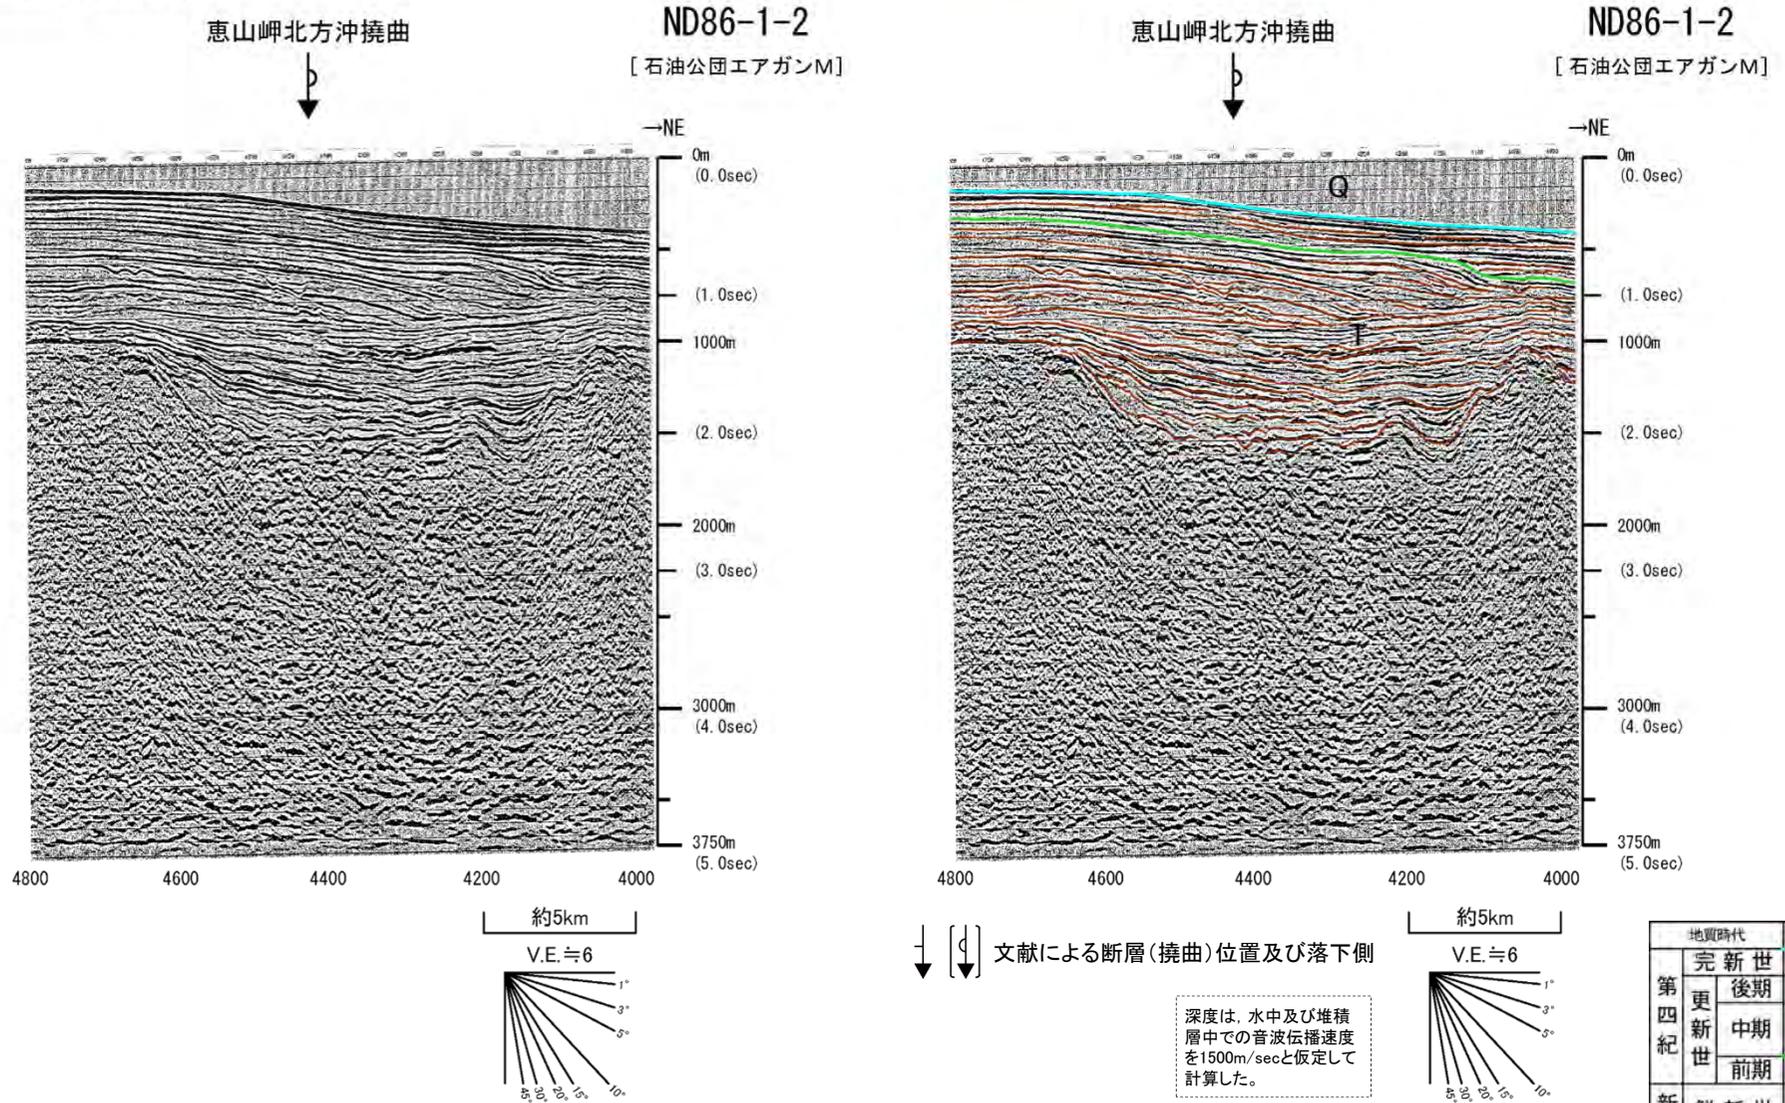
ND86-1-2測線

• 文献による撓曲付近には、断層運動を示唆する変位・変形がT層及びQ層に認められない。

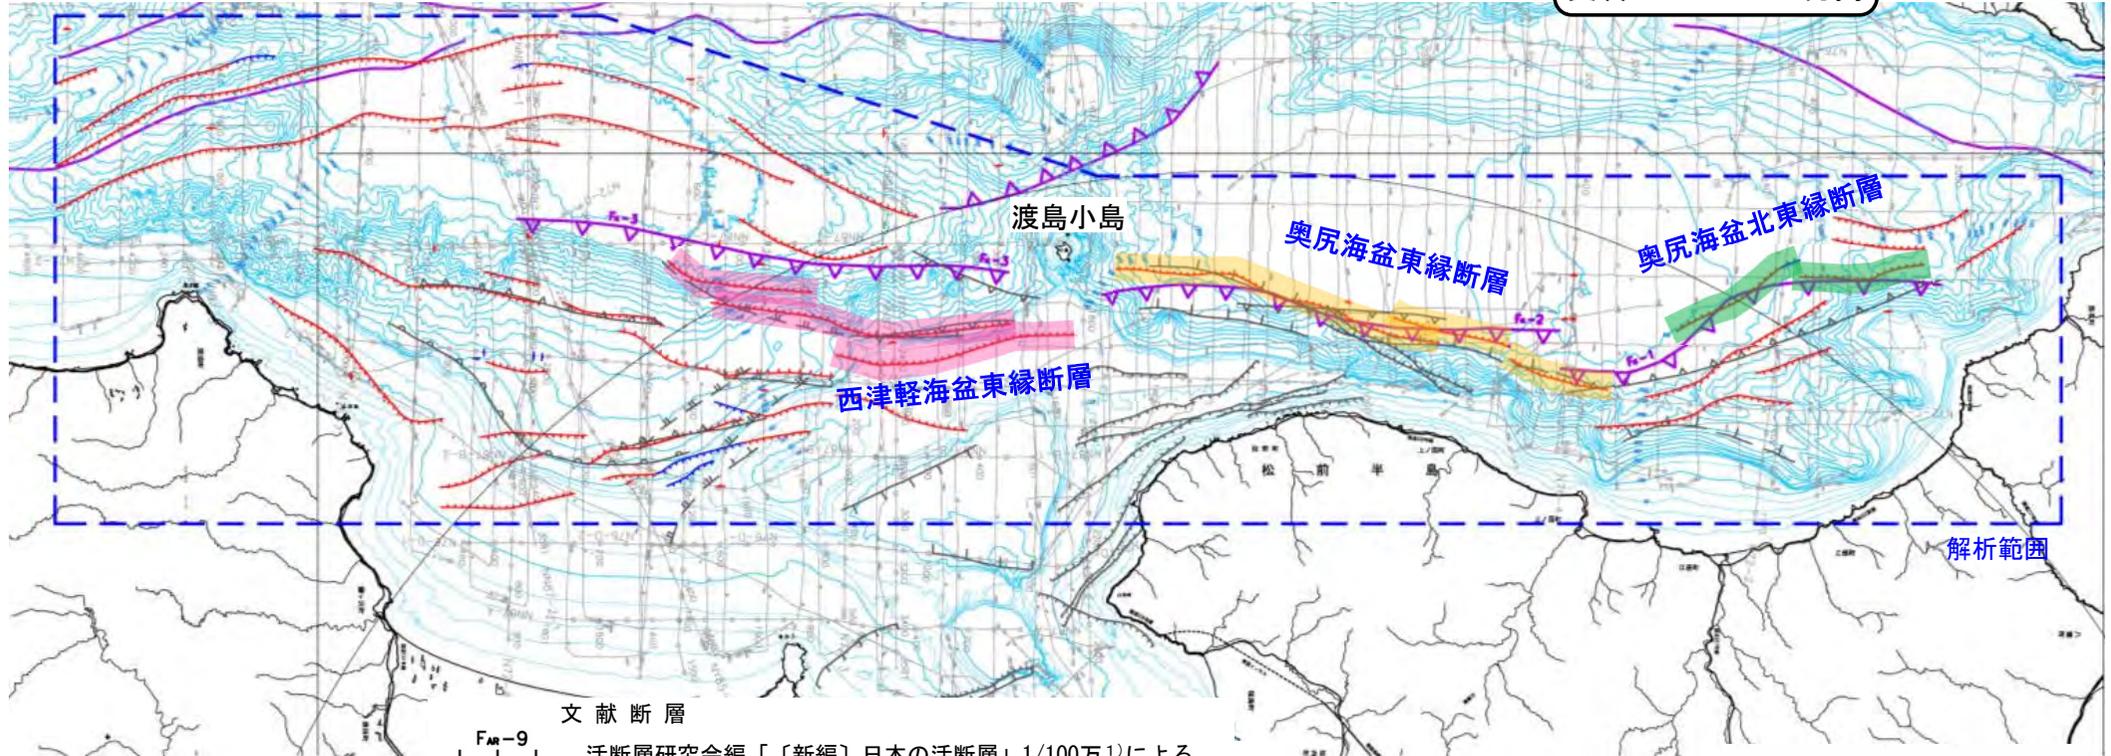
断層位置

• 敷地西方約100km付近には、奥尻海盆北東縁断層，奥尻海盆東縁断層及び西津軽海盆東縁断層が認められる。

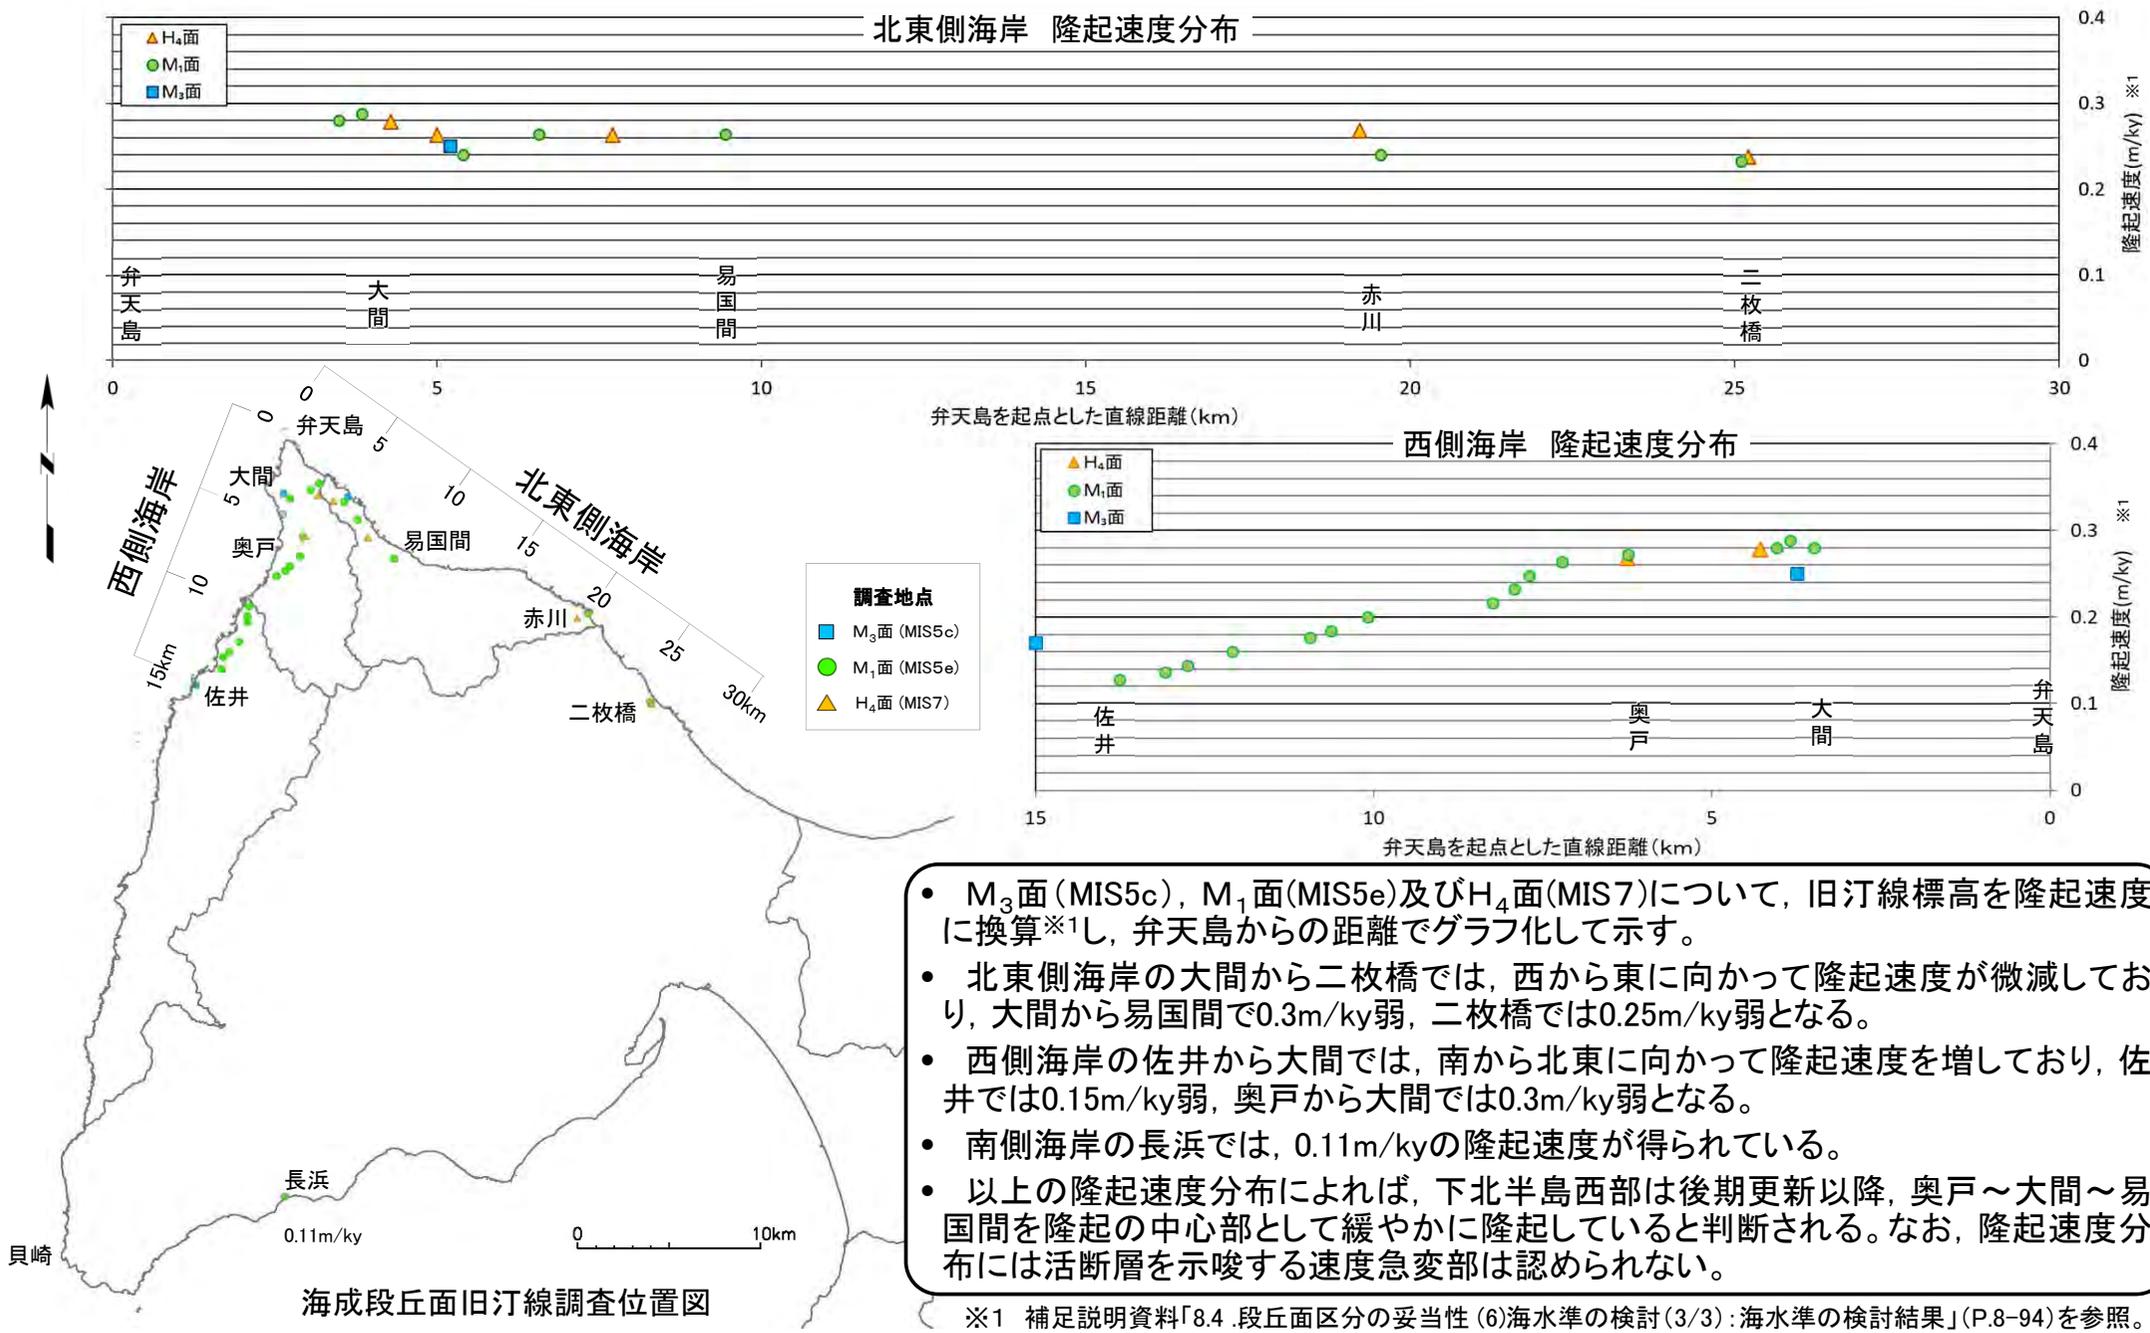
段丘面旧汀線調査結果(2/2) : 隆起速度分布

- M₃面 (MIS5c), M₁面 (MIS5e) 及び H₄面 (MIS7) について、旧汀線標高を隆起速度に換算※1し、弁天島からの距離でグラフ化して示す。
- 北東側海岸の大間から二枚橋では、西から東に向かって隆起速度が微減しており、大間から易国間で0.3m/ky弱、二枚橋では0.25m/ky弱となる。
- 西側海岸の佐井から大間では、南から北東に向かって隆起速度を増しており、佐井では0.15m/ky弱、奥戸から大間では0.3m/ky弱となる。
- 南側海岸の長浜では、0.11m/kyの隆起速度が得られている。
- 以上の隆起速度分布によれば、下北半島西部は後期更新以降、奥戸～大間～易国間を隆起の中心部として緩やかに隆起していると判断される。なお、隆起速度分布には活断層を示唆する速度急変部は認められない。

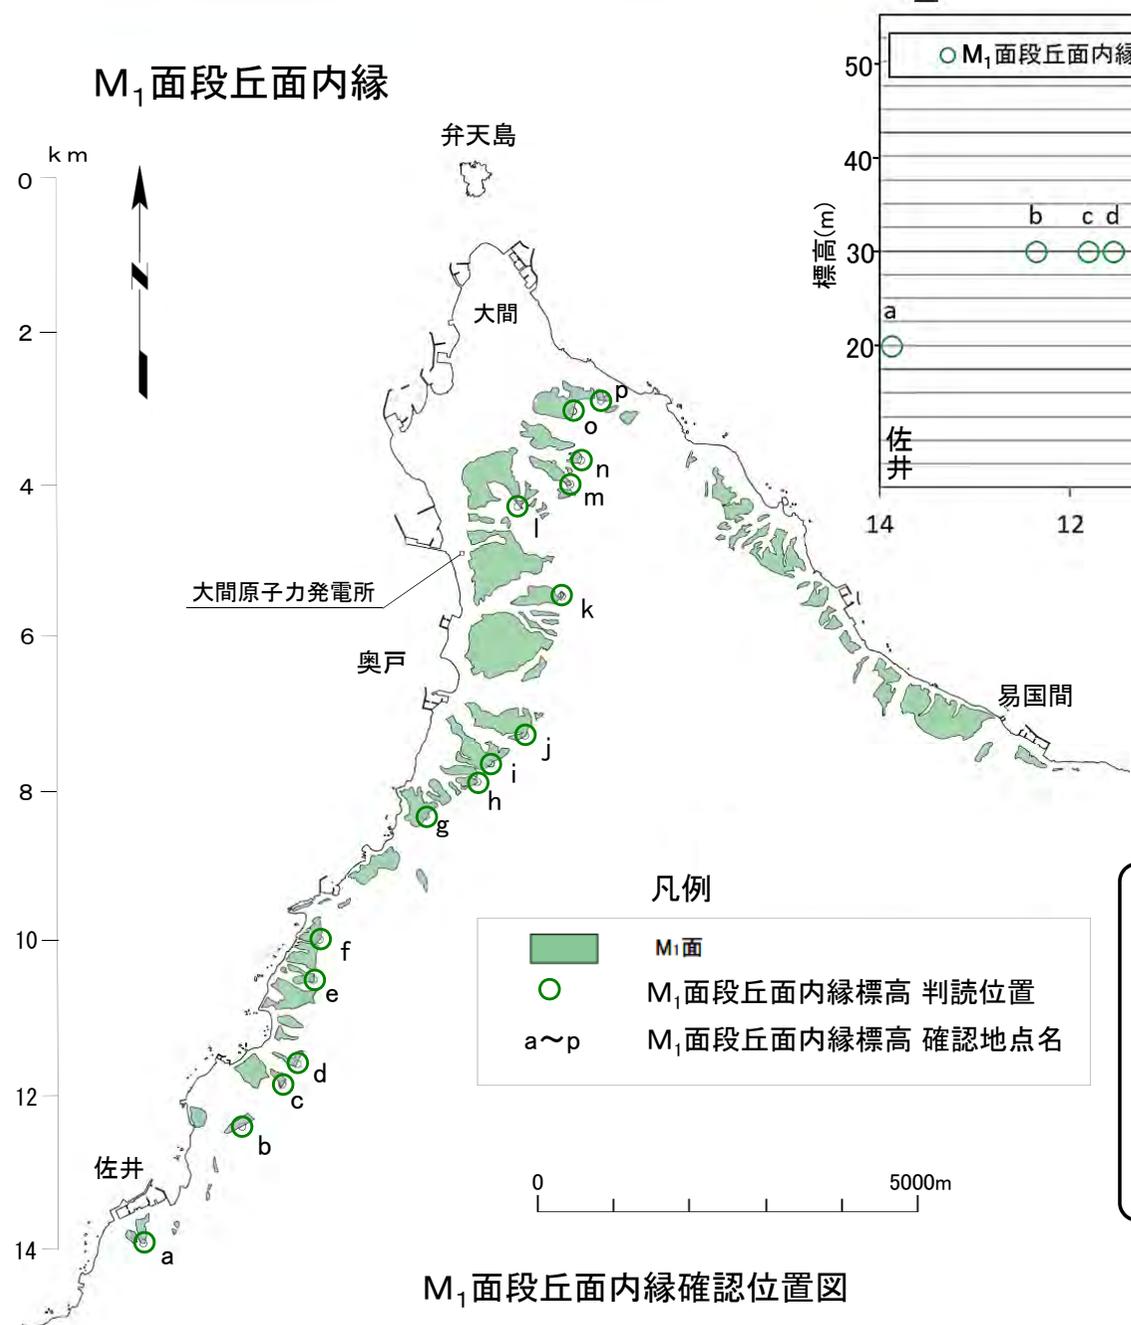
段丘面内縁と旧汀線の比較(1/3) : M₁面段丘面内縁の高度分布(南北断面投影)

段丘面内縁による西側海岸の大間から佐井区間に分布するM₁面について、段丘面内縁標高及び隆起速度への換算値※1を、弁天島を基準とした南北方向の距離でグラフ化して示す。段丘面内縁の標高には、被覆層厚さによる誤差が含まれていることから、大局的な傾向の評価に用いる。

- おおむね佐井から奥戸にかけて隆起速度が大きくなっている。
- 距離8km付近に段丘面内縁標高の高度差が認められる。

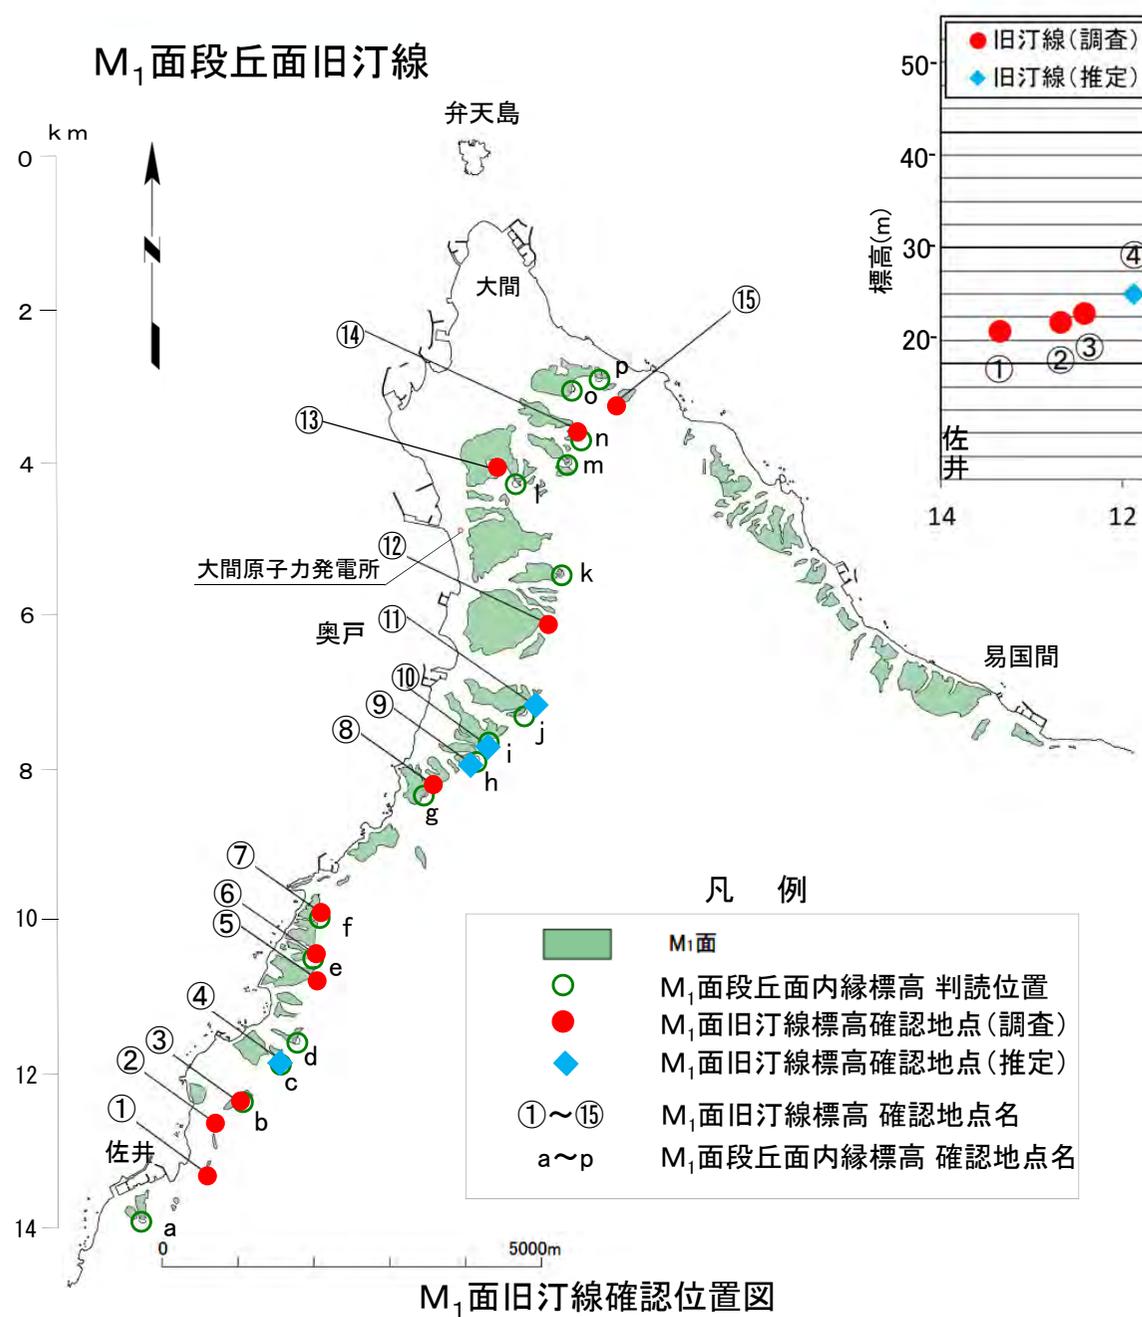
段丘面内縁と旧汀線の比較 (2/3) : M₁面段丘面旧汀線の高度分布 (南北断面投影)

段丘面内縁による隆起速度評価には被覆層厚さの誤差が含まれるため、ボーリング調査による地質断面図及びLiDAR地形による推定地質断面図を作成し、旧汀線標高及び隆起速度への換算値^{※1}によって、隆起傾向を評価する。

- おおむね佐井から奥戸にかけて隆起速度が大きくなり、奥戸から大間はおおむね一定の隆起速度を示す。
- 段丘面内縁標高に高度差が認められた距離8km付近は、より精度の高い旧汀線標高では、明確な高度差は認められない。

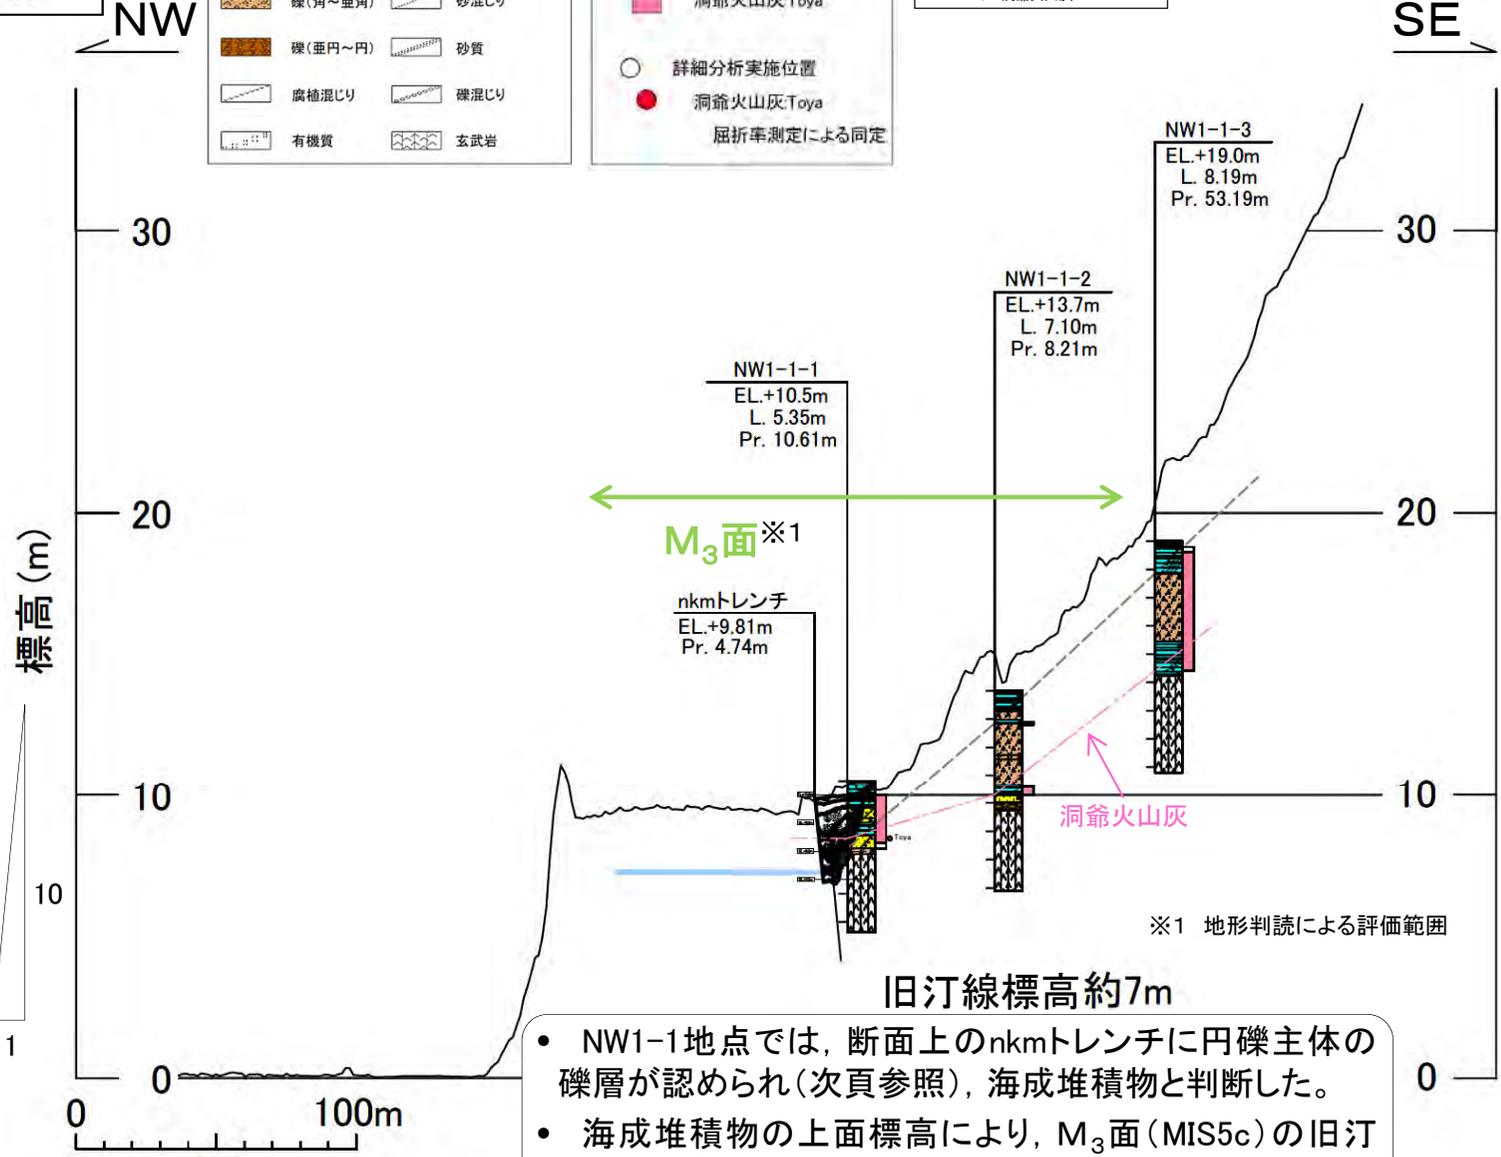
- NW1-1地点では、断面上のnkmtレンチに円礫主体の礫層が認められ(次頁参照)、海成堆積物と判断した。
- 海成堆積物の上面標高により、M₃面(MIS5c)の旧汀線標高を約7mとした。

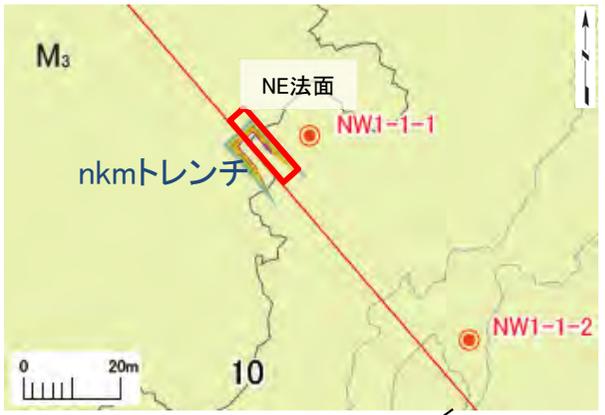
(1)西側海岸における旧汀線 (3/19): NW1-1地点:法面状況(nkmtレンチ, NE法面)

基盤上位のG層は円礫主体の礫層であり、ほぼ水平に分布していることから海成堆積物と判断した。

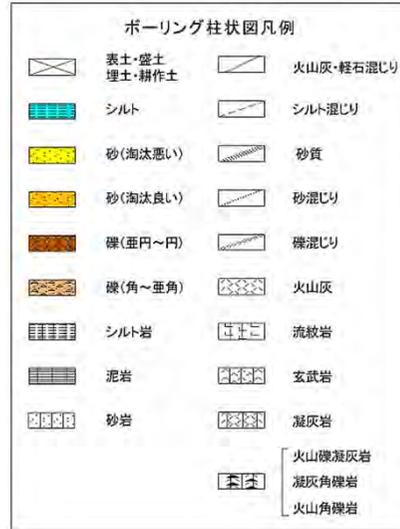
調査位置図 案内図

- ①NW2-1地点では、NW2-1-2孔に淘汰の良い砂層が認められ、海成堆積物と判断した。地質断面により、海成層の厚さは2m程度と判断される。
- 海成堆積物の上面と背後斜面の岩盤線との交点より、M₁面の旧汀線標高を約21mとした。

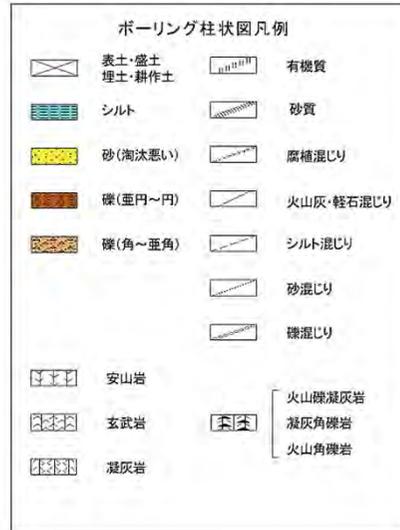
断面位置図

- ②NW2-2地点では、海成堆積物は認められない。
- 付近の①NW2-1地点の調査結果から、本地点では厚さ約2mのM₁面の海成堆積物が分布すると仮定した。
- 仮定した海成堆積物の上面と背後斜面の岩盤線との交点より、M₁面の旧汀線標高を約22mとした。

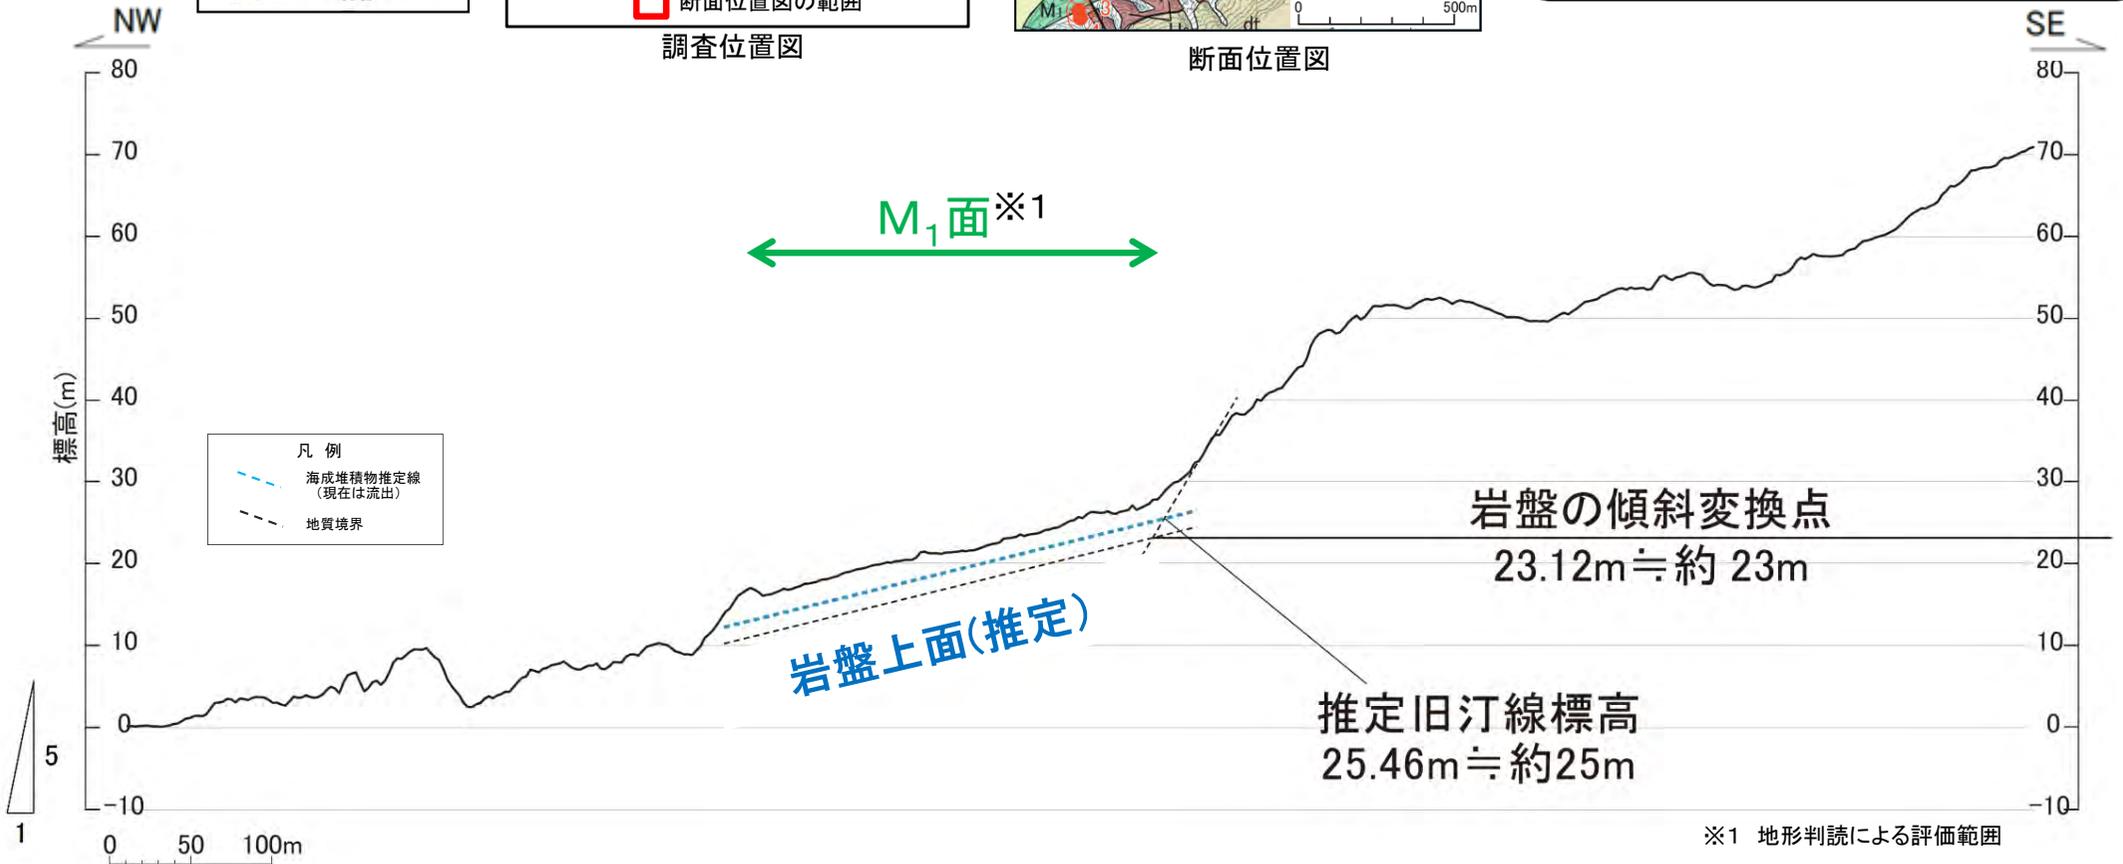
- ④地点では、地形断面によりM₁面の旧汀線標高を推定した。
- 地形断面形状から岩盤上面を推定し、付近の①NW2-1地点の調査結果から、本地点では厚さ約2mの海成堆積物が分布すると仮定した。
- 仮定した海成堆積物の上面と背後斜面の岩盤線との交点より、M₁面の旧汀線標高を約25mと推定した。

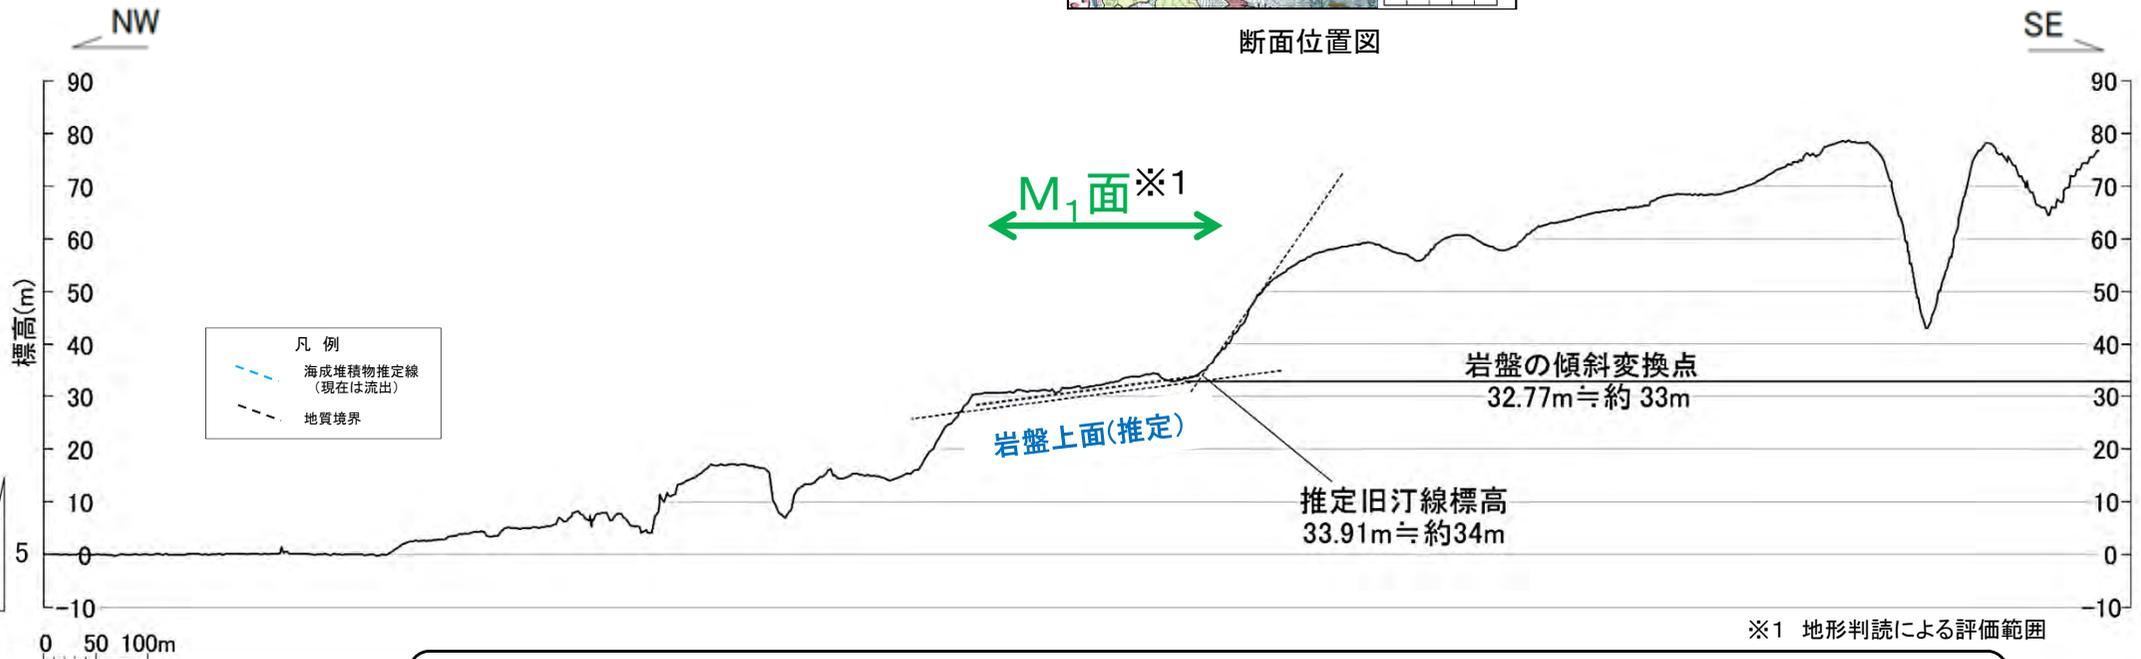
- ⑨地点では、地形断面によりM₁面の旧汀線標高を推定した。
- 岩盤上面は付近の⑧ZMK-2地点との類似性から現地形面下約3mに分布するとし、M₁面の海成堆積物厚さは⑤NW3-1地点の調査結果から厚さ約1mと仮定した。
- 仮定した海成堆積物の上面と背後斜面の岩盤線との交点より、M₁面の旧汀線標高を約34mと推定した。

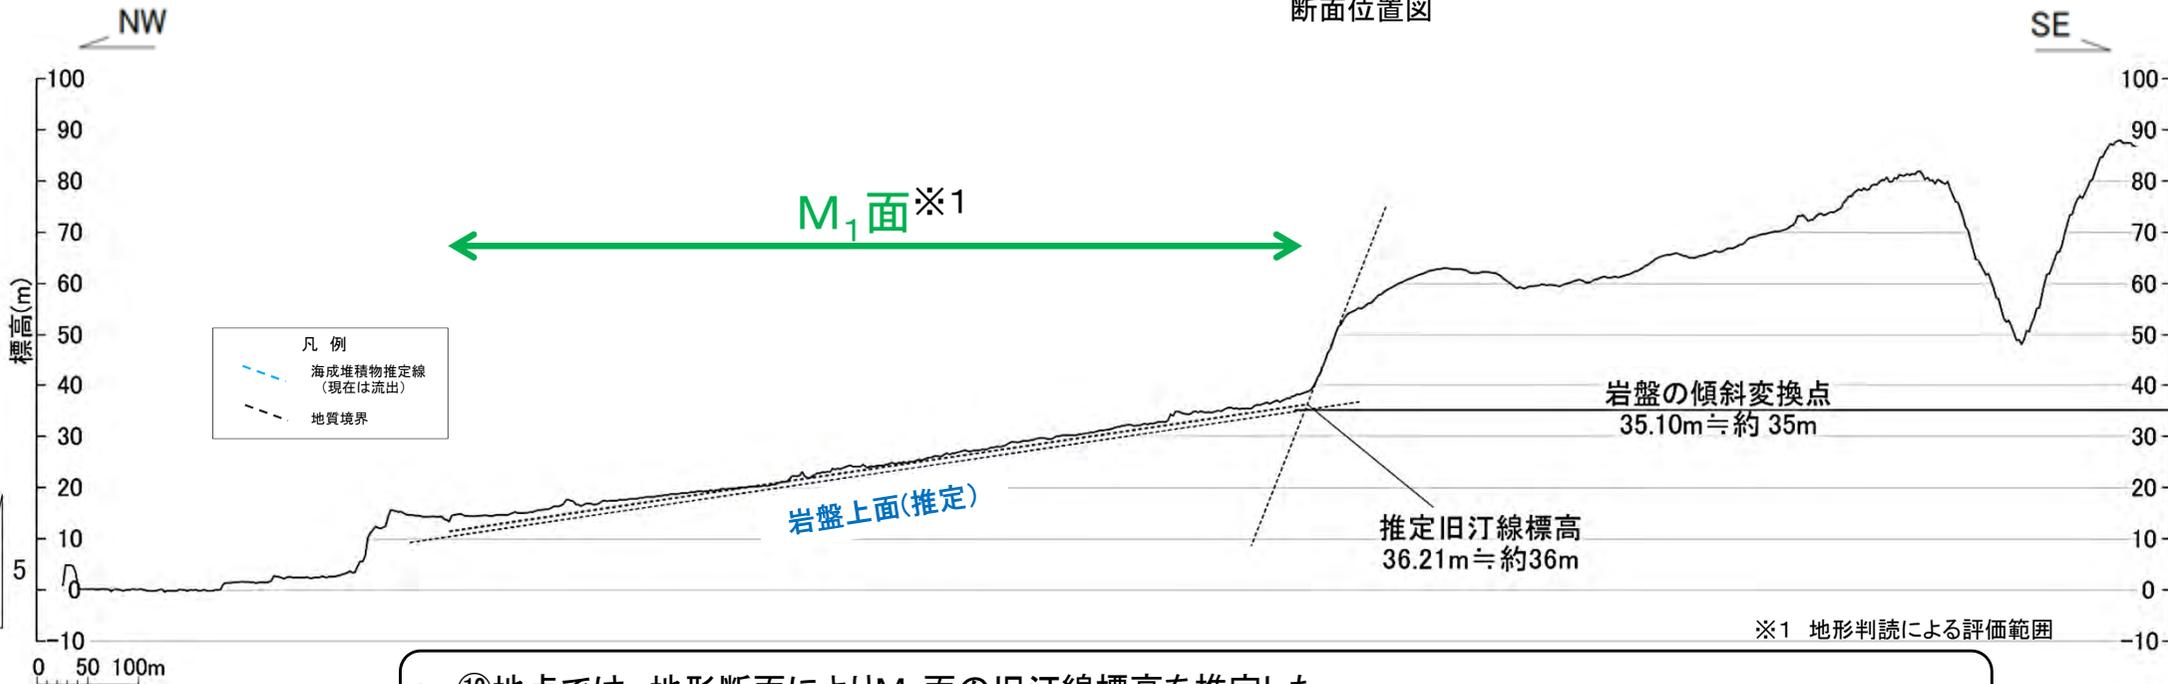
- ⑩地点では、地形断面によりM₁面の旧汀線標高を推定した。
- 岩盤上面は付近の⑧ZMK-2地点との類似性から現地形面下約3mに分布するとし、M₁面の海成堆積物厚さは⑤NW3-1地点の調査結果から厚さ約1mと仮定した。
- 仮定した海成堆積物の上面と背後斜面の岩盤線との交点より、M₁面の旧汀線標高を約36mと推定した。

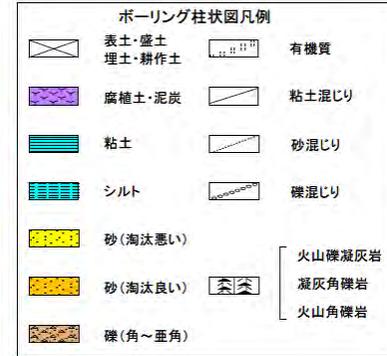
断面位置図

- ⑫OKP-1地点では、M₁面にかかるOKP-1-1孔、OKP-1-2孔及びOKP-1-3孔に淘汰の良い砂層が認められ、海成堆積物と判断した。
- 海成堆積物の上面と背後斜面の岩盤線との交点より、M₁面の旧汀線標高を約39mとした。
- また、H₄面にかかるNW4-1-3孔に淘汰の良い砂層が認められ、海成堆積物と判断した。NW-4-1-2孔の砂層中には自形の普通角閃石が含まれ、そのU-P.b年代は約15万年前を示した。
- 海成堆積物の上面標高より、H₄面の旧汀線標高を約51mとした。

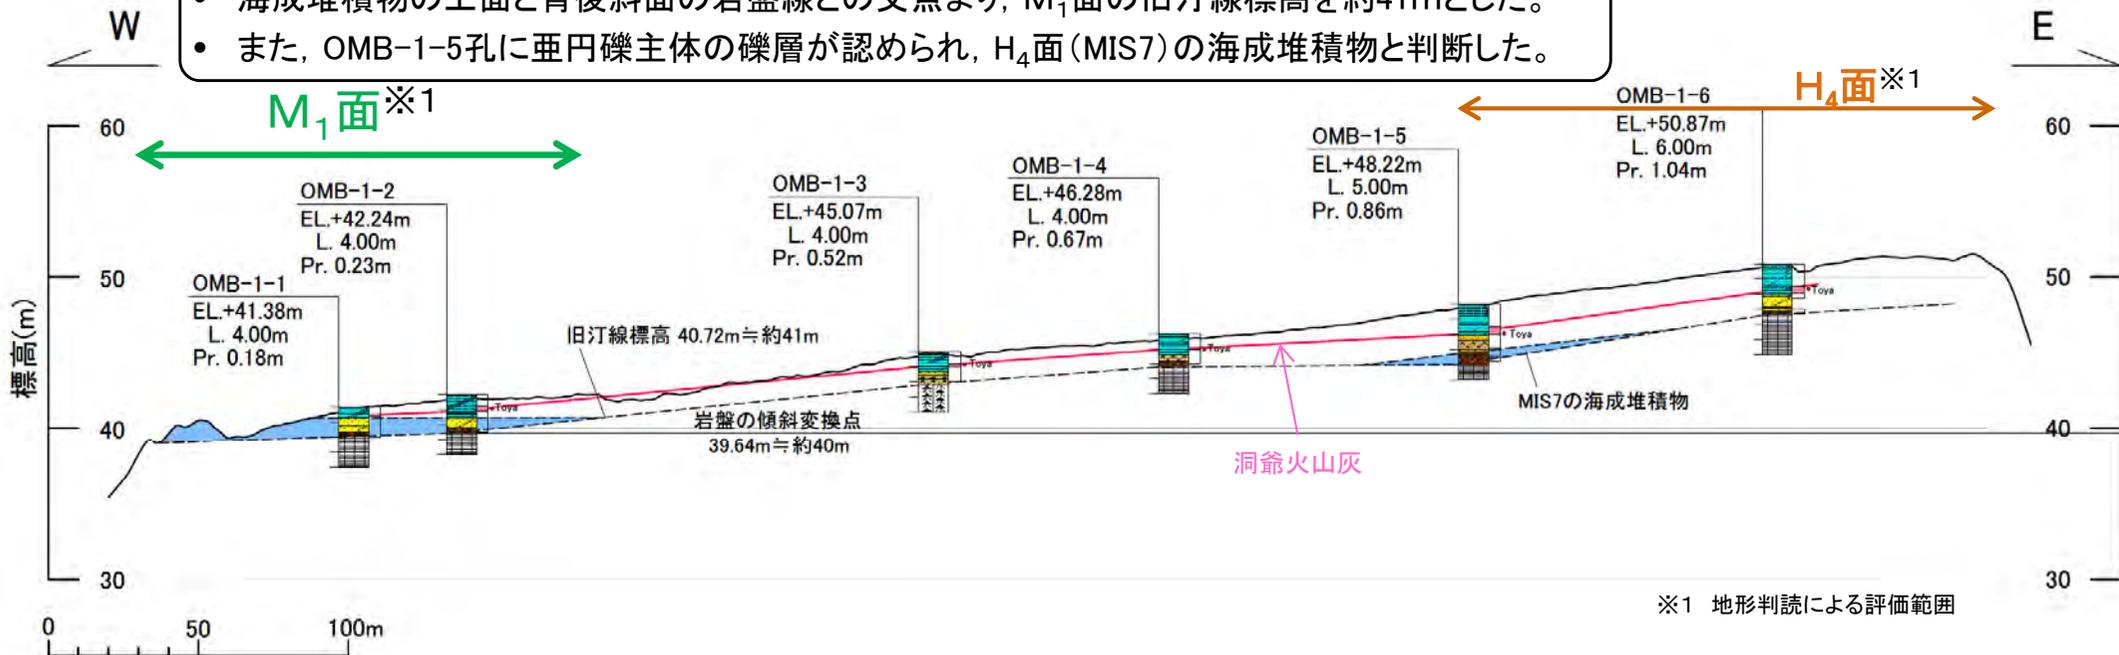
- ⑭ OMB-1地点では、OMB-1-1孔及びOMB-1-2孔に円礫主体の礫層および葉理のある淘汰中位の砂層が認められ、海成堆積物と判断した。
- 海成堆積物の上面と背後斜面の岩盤線との交点より、M₁面の旧汀線標高を約41mとした。
- また、OMB-1-5孔に垂円礫主体の礫層が認められ、H₄面 (MIS7) の海成堆積物と判断した。

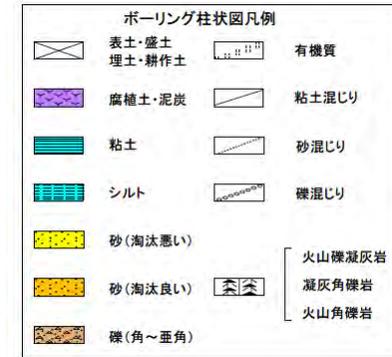
断面位置図の範囲

- ⑮ OMB-2地点では、M₁面にかかるOMB-2-1～3孔に淘汰の良い砂層が認められ、海成堆積物と判断した。
- 海成堆積物の上面と背後斜面の岩盤線との交点より、M₁面の旧汀線標高を約40mとした。
- また、OMB-2-5孔に淘汰の良い砂層が認められ、H₄面(MIS7)の海成堆積物と判断した。
