7.2 恵山岬東方沖撓曲

7.2 恵山岬東方沖撓曲 (1/4)

8. 沿岸の隆起傾向に関する調査 8.1 調査結果概要

8.1 調査結果概要 (1/8)

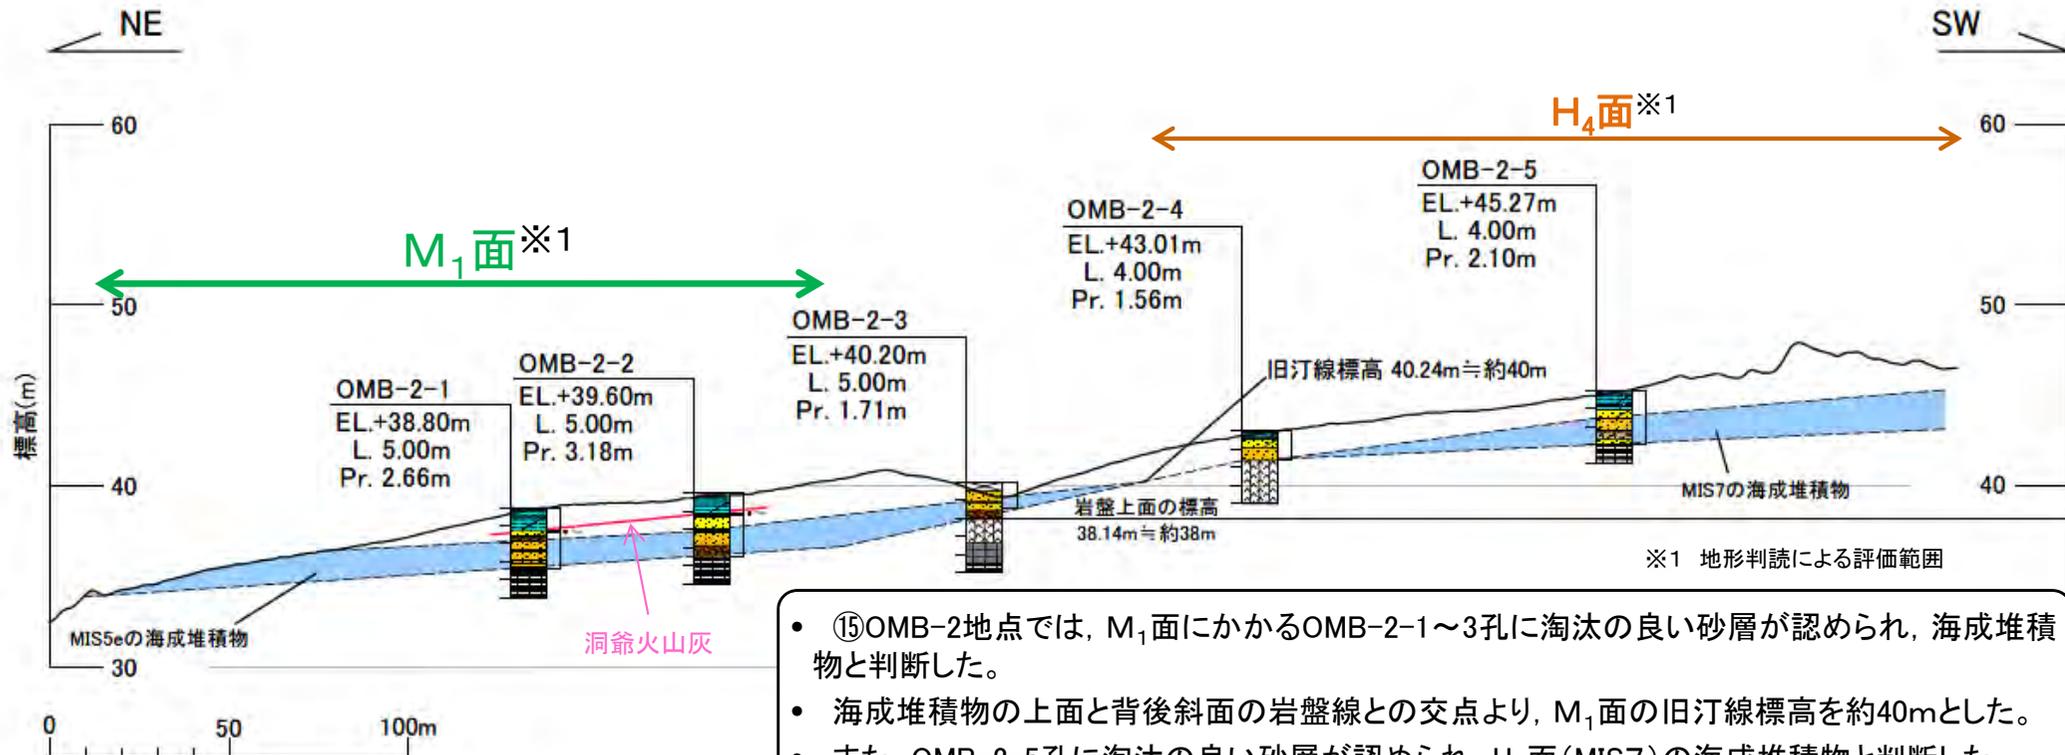
- ⑮ OMB-2地点では、M₁面にかかるOMB-2-1～3孔に淘汰の良い砂層が認められ、海成堆積物と判断した。
- 海成堆積物の上面と背後斜面の岩盤線との交点より、M₁面の旧汀線標高を約40mとした。
- また、OMB-2-5孔に淘汰の良い砂層が認められ、H₄面(MIS7)の海成堆積物と判断した。

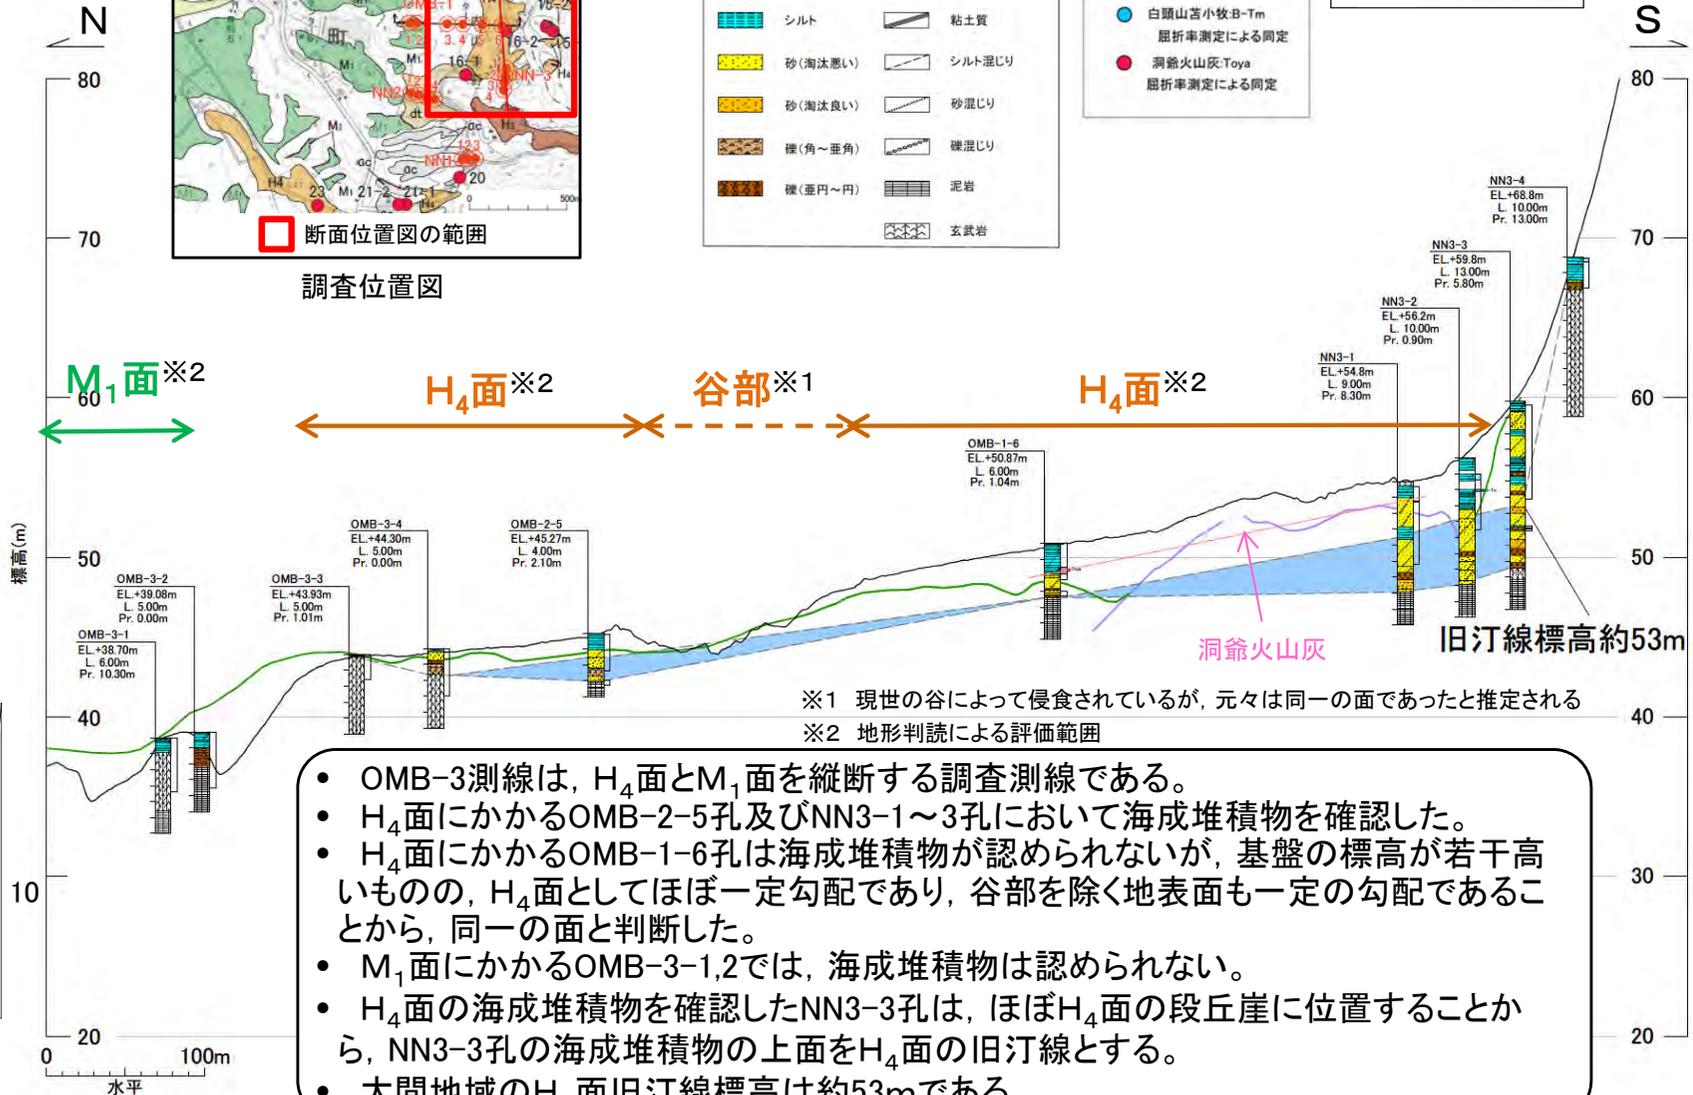
- OMB-3測線は、H₄面とM₁面を縦断する調査測線である。
- H₄面にかかるOMB-2-5孔及びNN3-1～3孔において海成堆積物を確認した。
- H₄面にかかるOMB-1-6孔は海成堆積物が認められないが、基盤の標高が若干高いものの、H₄面としてほぼ一定勾配であり、谷部を除く地表面も一定の勾配であることから、同一の面と判断した。
- M₁面にかかるOMB-3-1,2では、海成堆積物は認められない。
- H₄面の海成堆積物を確認したNN3-3孔は、ほぼH₄面の段丘崖に位置することから、NN3-3孔の海成堆積物の上面をH₄面の旧汀線とする。
- 大間地域のH₄面旧汀線標高は約53mである。

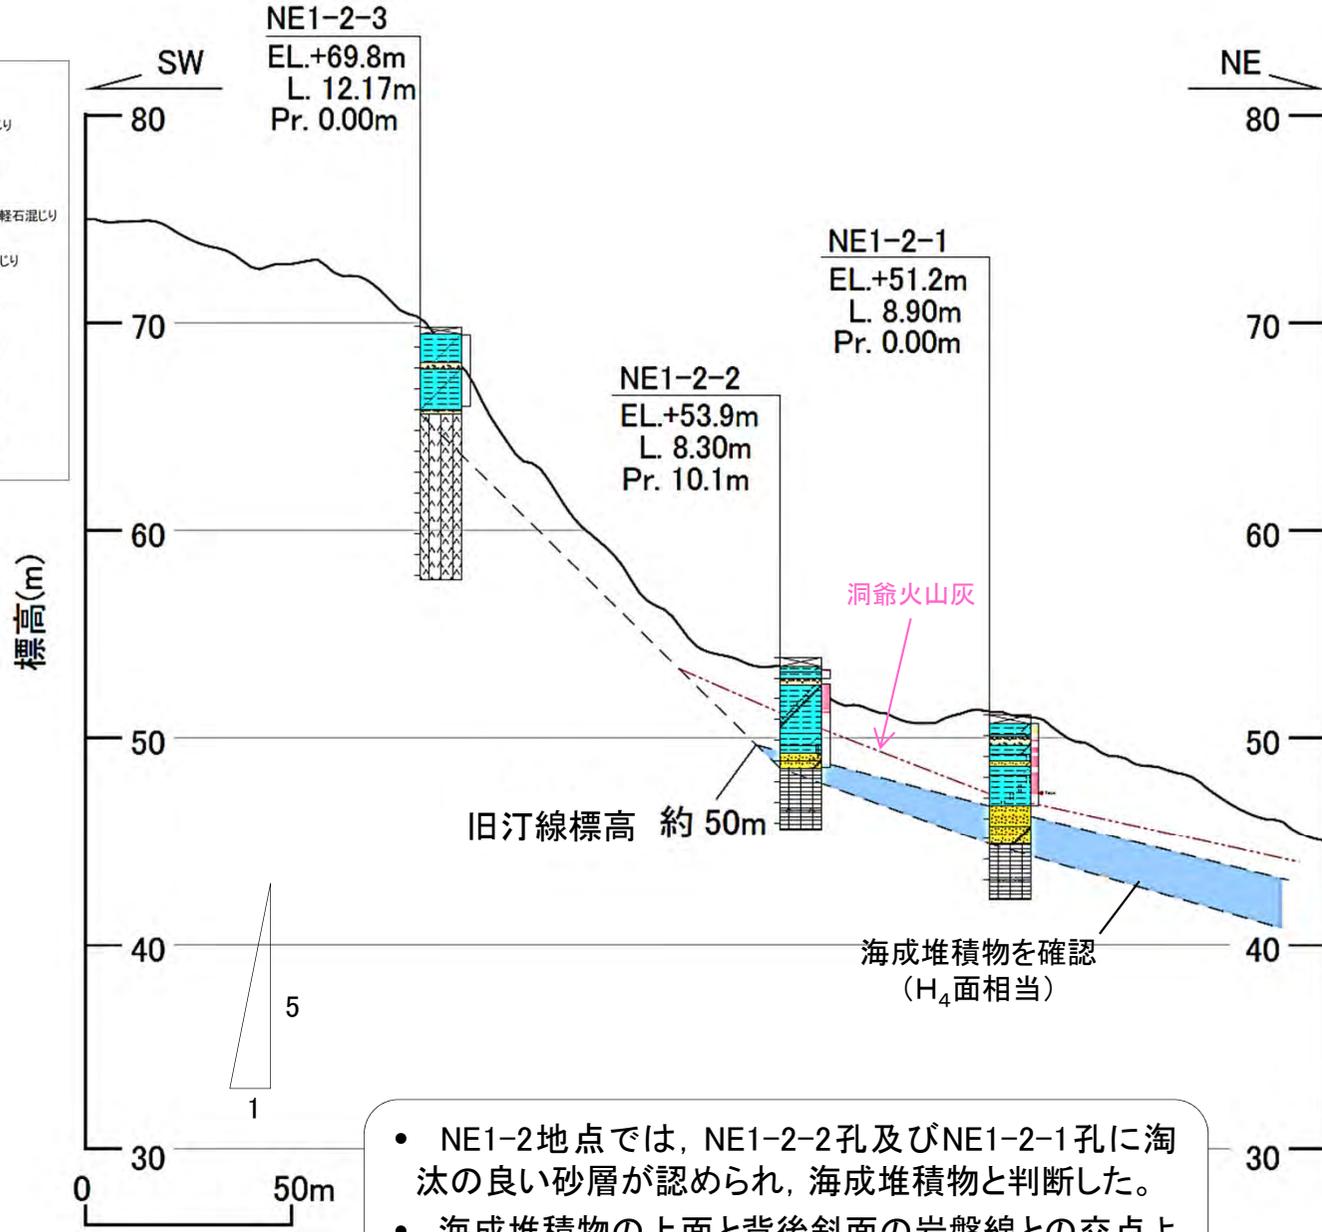
- NE1-2地点では、NE1-2-2孔及びNE1-2-1孔に淘汰の良い砂層が認められ、海成堆積物と判断した。
- 海成堆積物の上面と背後斜面の岩盤線との交点より、H₄面の旧汀線標高を約50mとした。

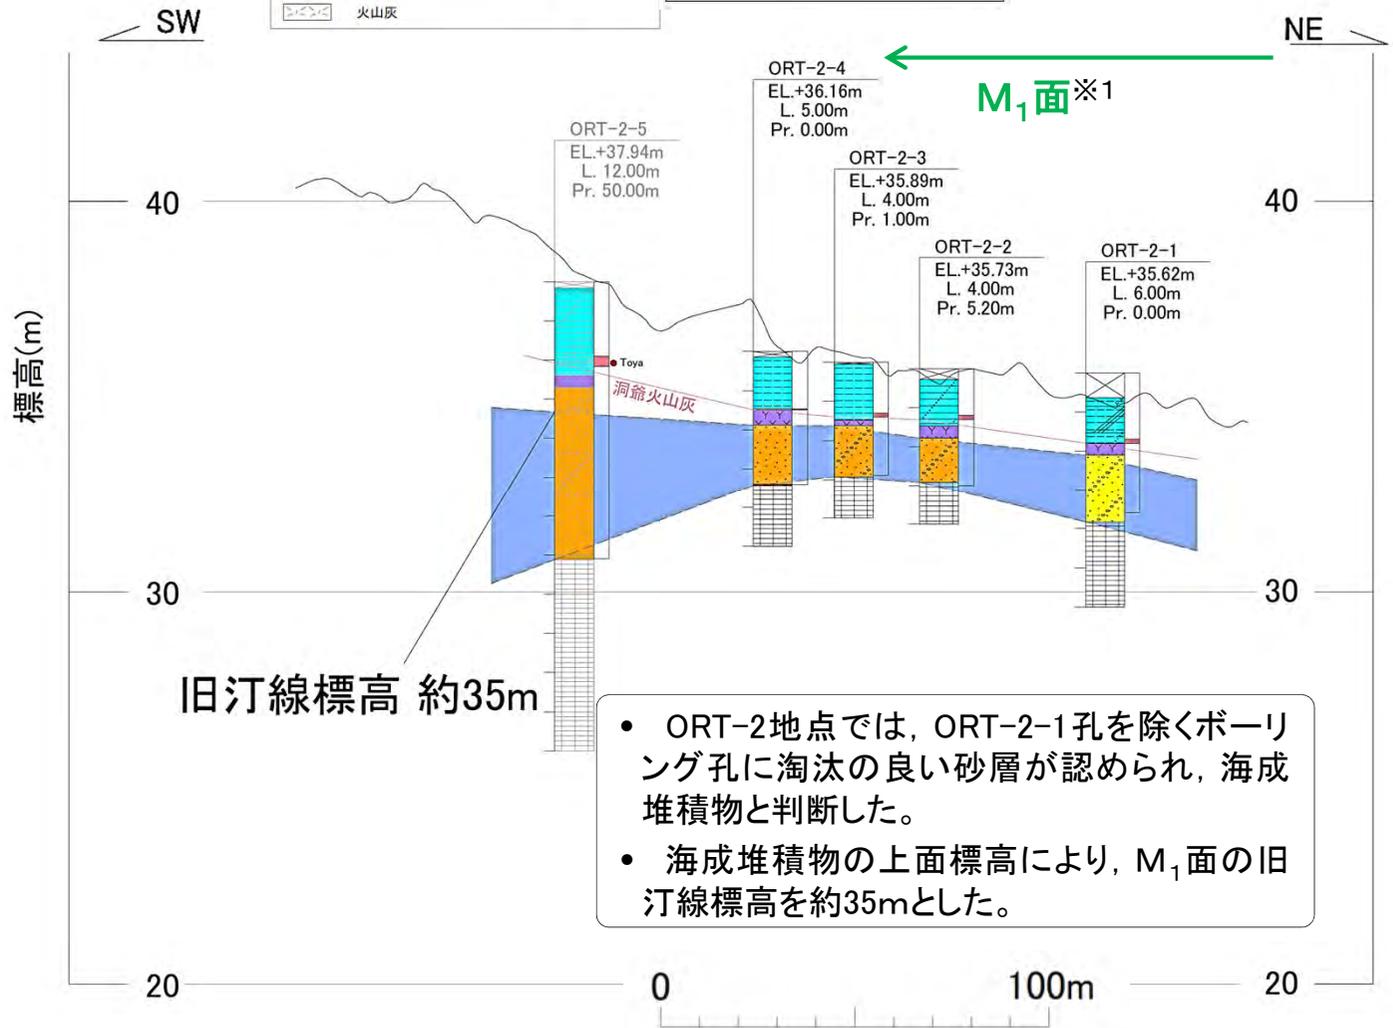
- ORT-2地点では、ORT-2-1孔を除くボーリング孔に淘汰の良い砂層が認められ、海成堆積物と判断した。
- 海成堆積物の上面標高により、M₁面の旧汀線標高を約35mとした。

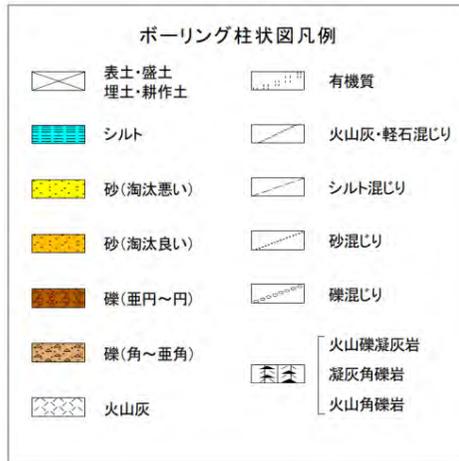
断面位置図

- NE2-1地点では、NE2-1-1孔、NE2-1-2孔及びNE2-1-3孔に淘汰中位～良の砂層が認められ、海成堆積物と判断した。
- 海成堆積物の上面と背後斜面の岩盤線との交点より、M₁面の旧汀線標高を約38mとした。

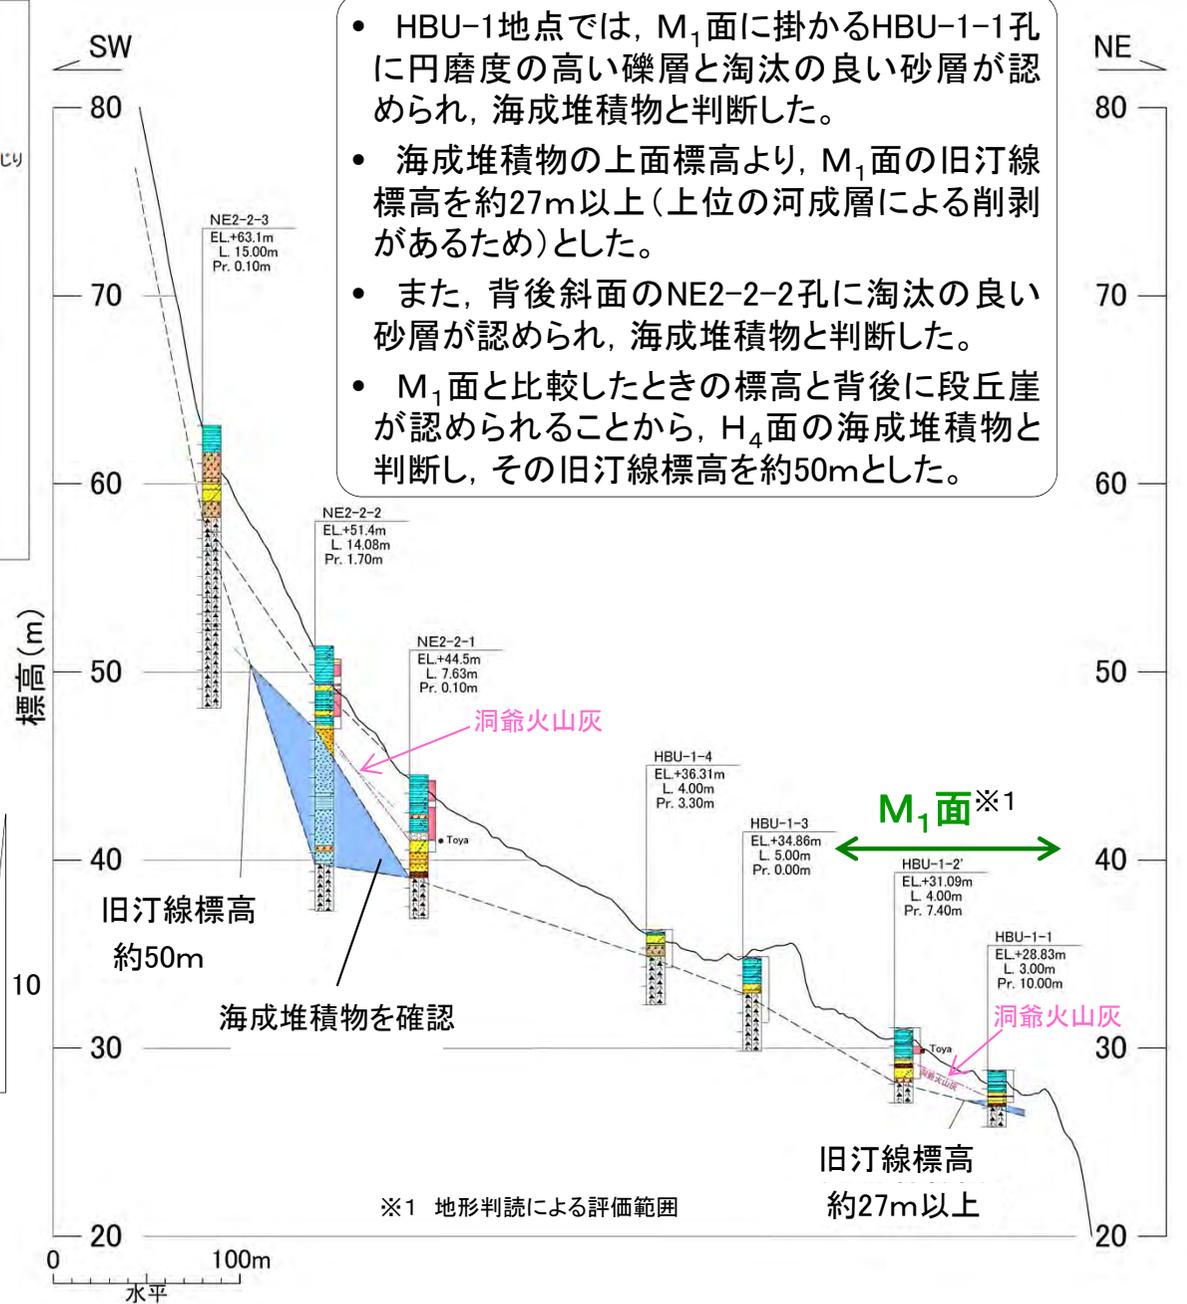
- HBU-1地点では, M_1 面に掛かるHBU-1-1孔に円磨度の高い礫層と淘汰の良い砂層が認められ, 海成堆積物と判断した。
- 海成堆積物の上面標高より, M_1 面の旧汀線標高を約27m以上(上位の河成層による削剥があるため)とした。
- また, 背後斜面のNE2-2-2孔に淘汰の良い砂層が認められ, 海成堆積物と判断した。
- M_1 面と比較したときの標高と背後に段丘崖が認められることから, H_4 面の海成堆積物と判断し, その旧汀線標高を約50mとした。

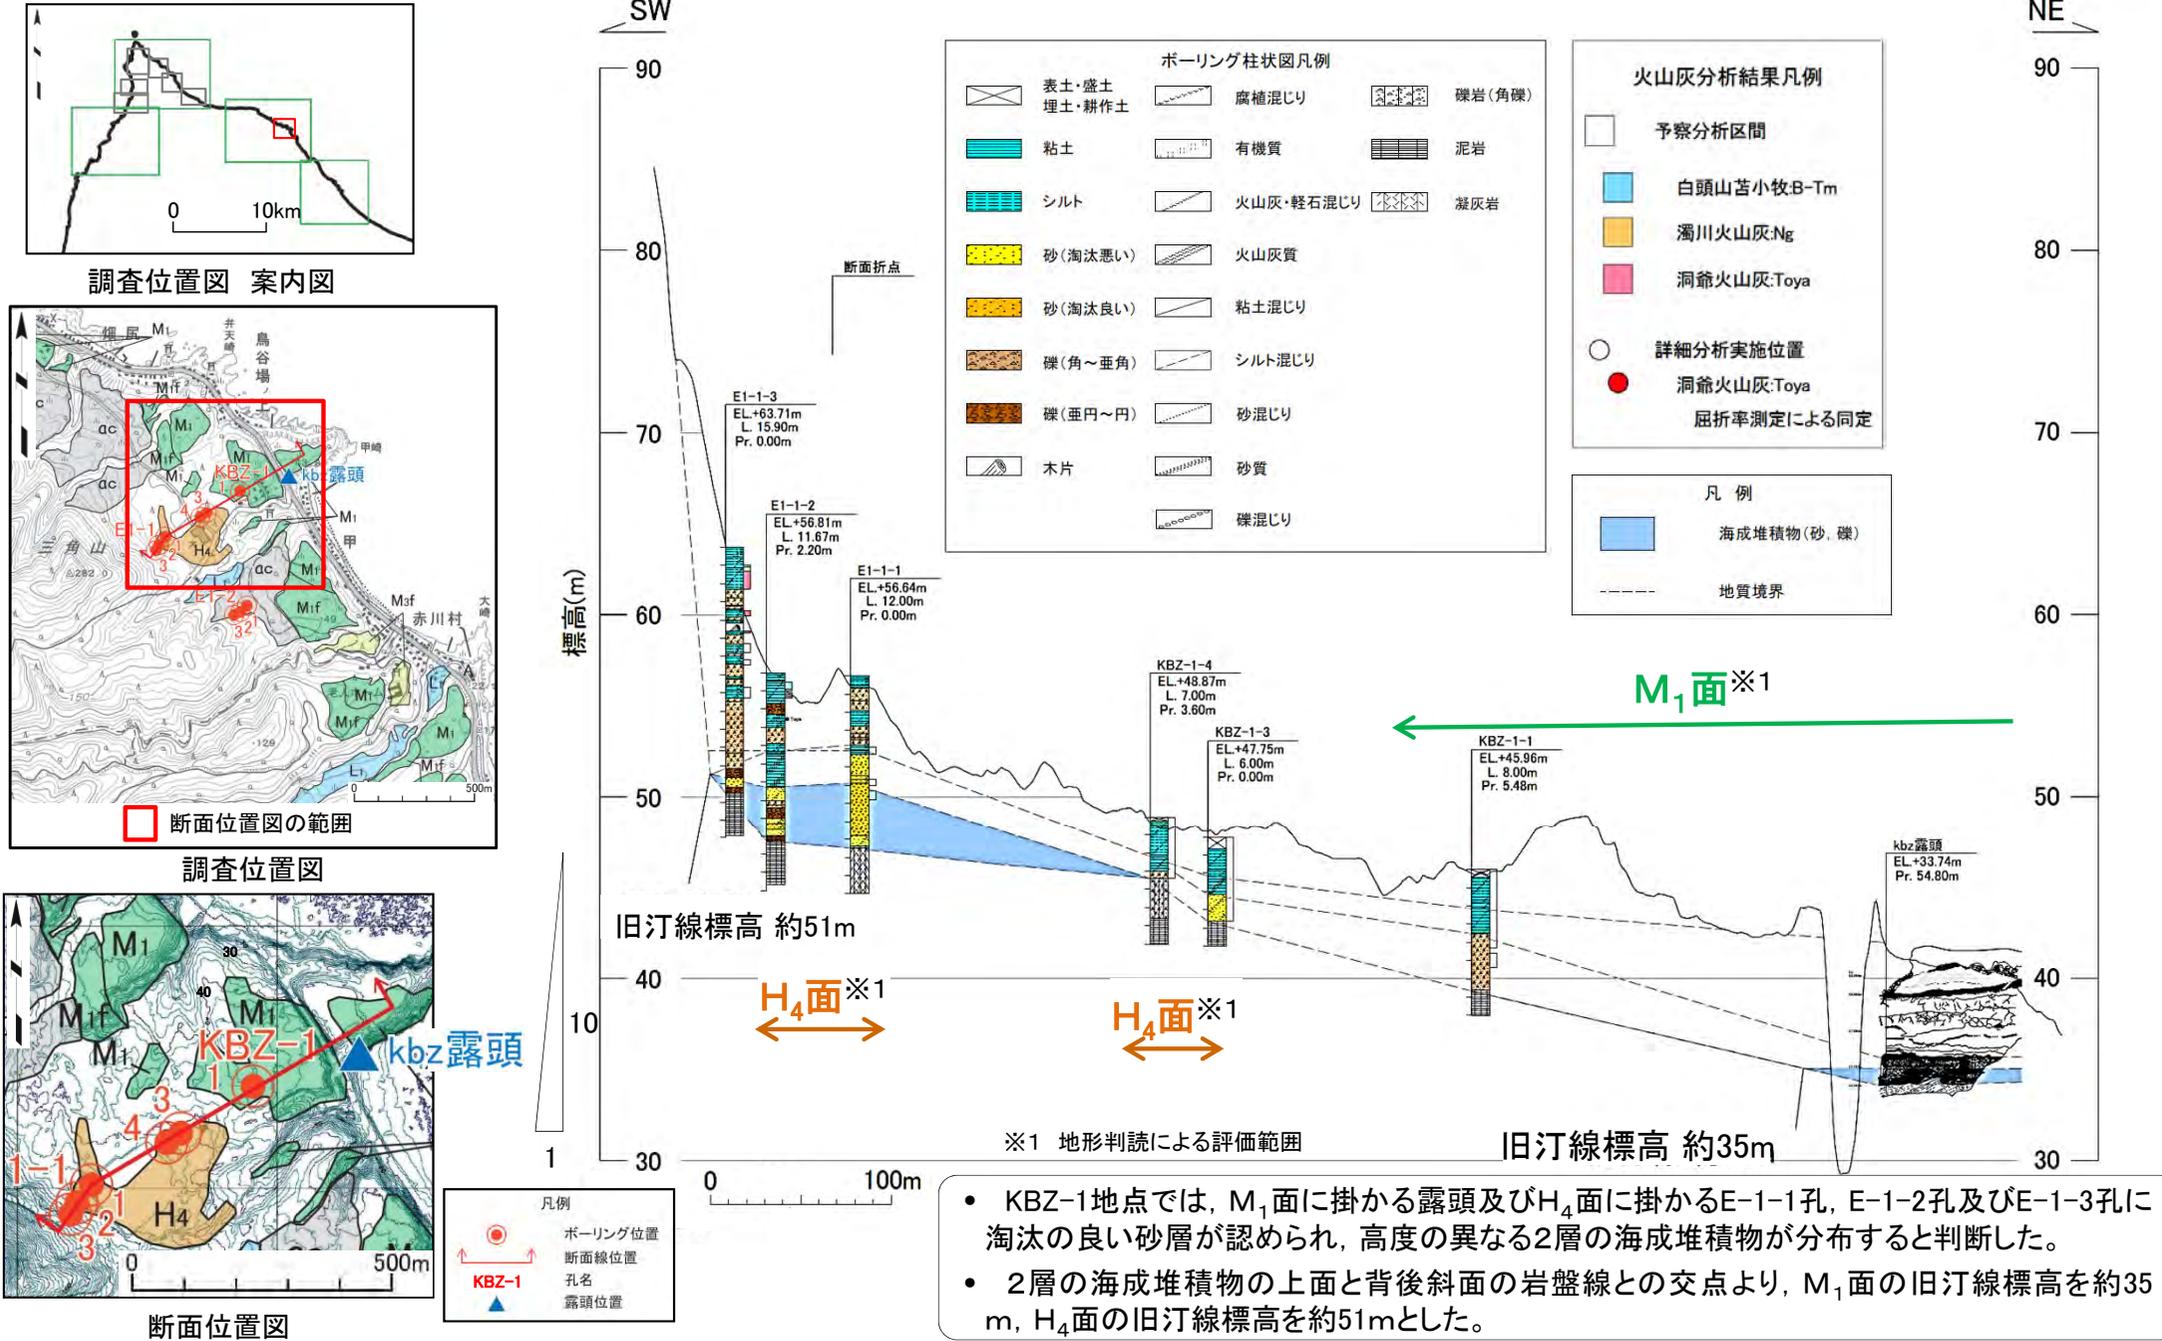
(2)北東側海岸における旧汀線 (7/10): KBZ-1地点:地質断面

- KBZ-1地点では、M₁面に掛かる露頭及びH₄面に掛かるE-1-1孔、E-1-2孔及びE-1-3孔に淘汰の良い砂層が認められ、高度の異なる2層の海成堆積物が分布すると判断した。
- 2層の海成堆積物の上面と背後斜面の岩盤線との交点より、M₁面の旧汀線標高を約35m、H₄面の旧汀線標高を約51mとした。

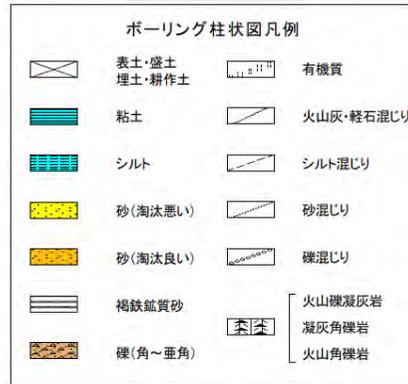
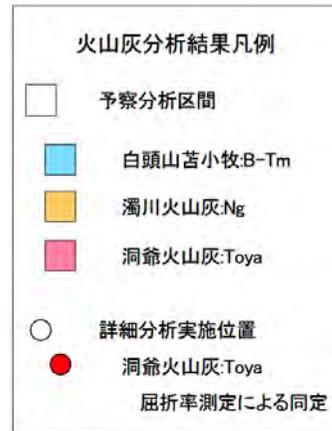
断面位置図

- E-2地点では、E-2-1孔及びE-2-2孔に淘汰の良い砂層が認められ、海成堆積物と判断した。
- 海成堆積物の上面と背後斜面の岩盤線との交点より、M₁面の旧汀線標高を約34mとした。

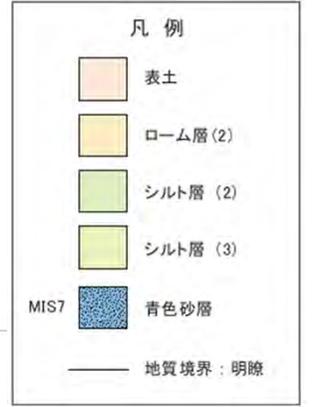
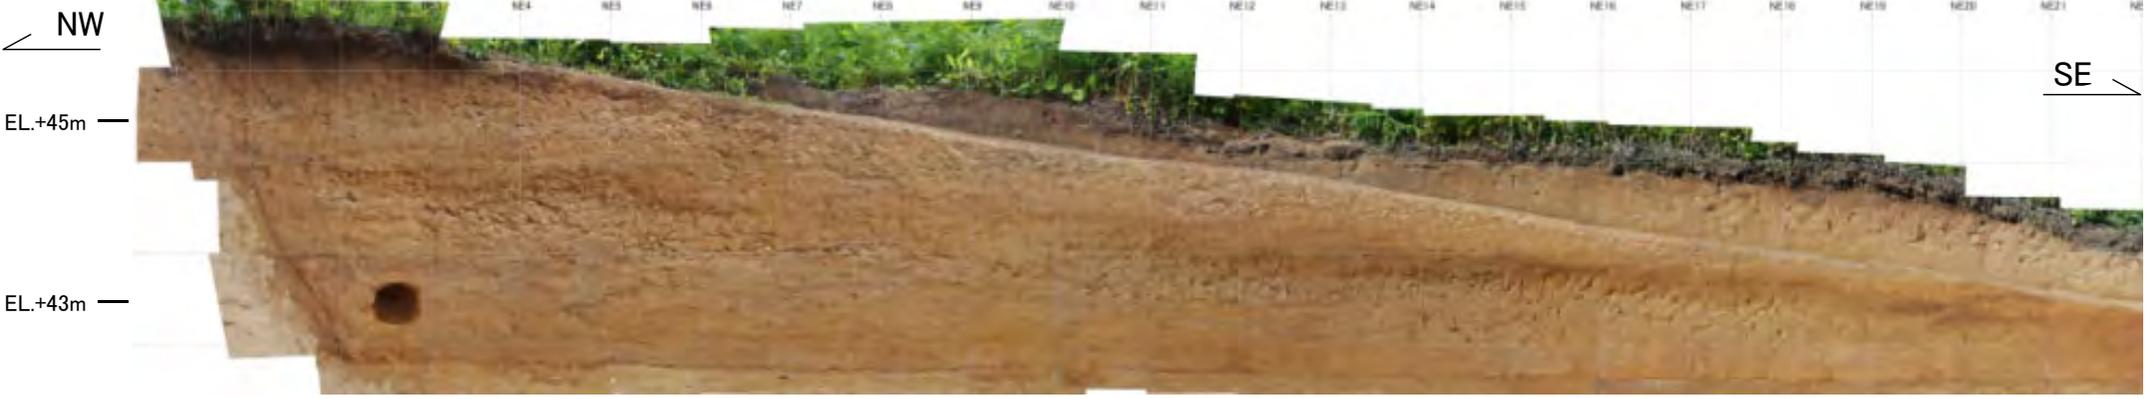
Q法面

青色砂層(MIS7海成砂層)が分布する上限標高約45mをH₄面の旧汀線標高とする。

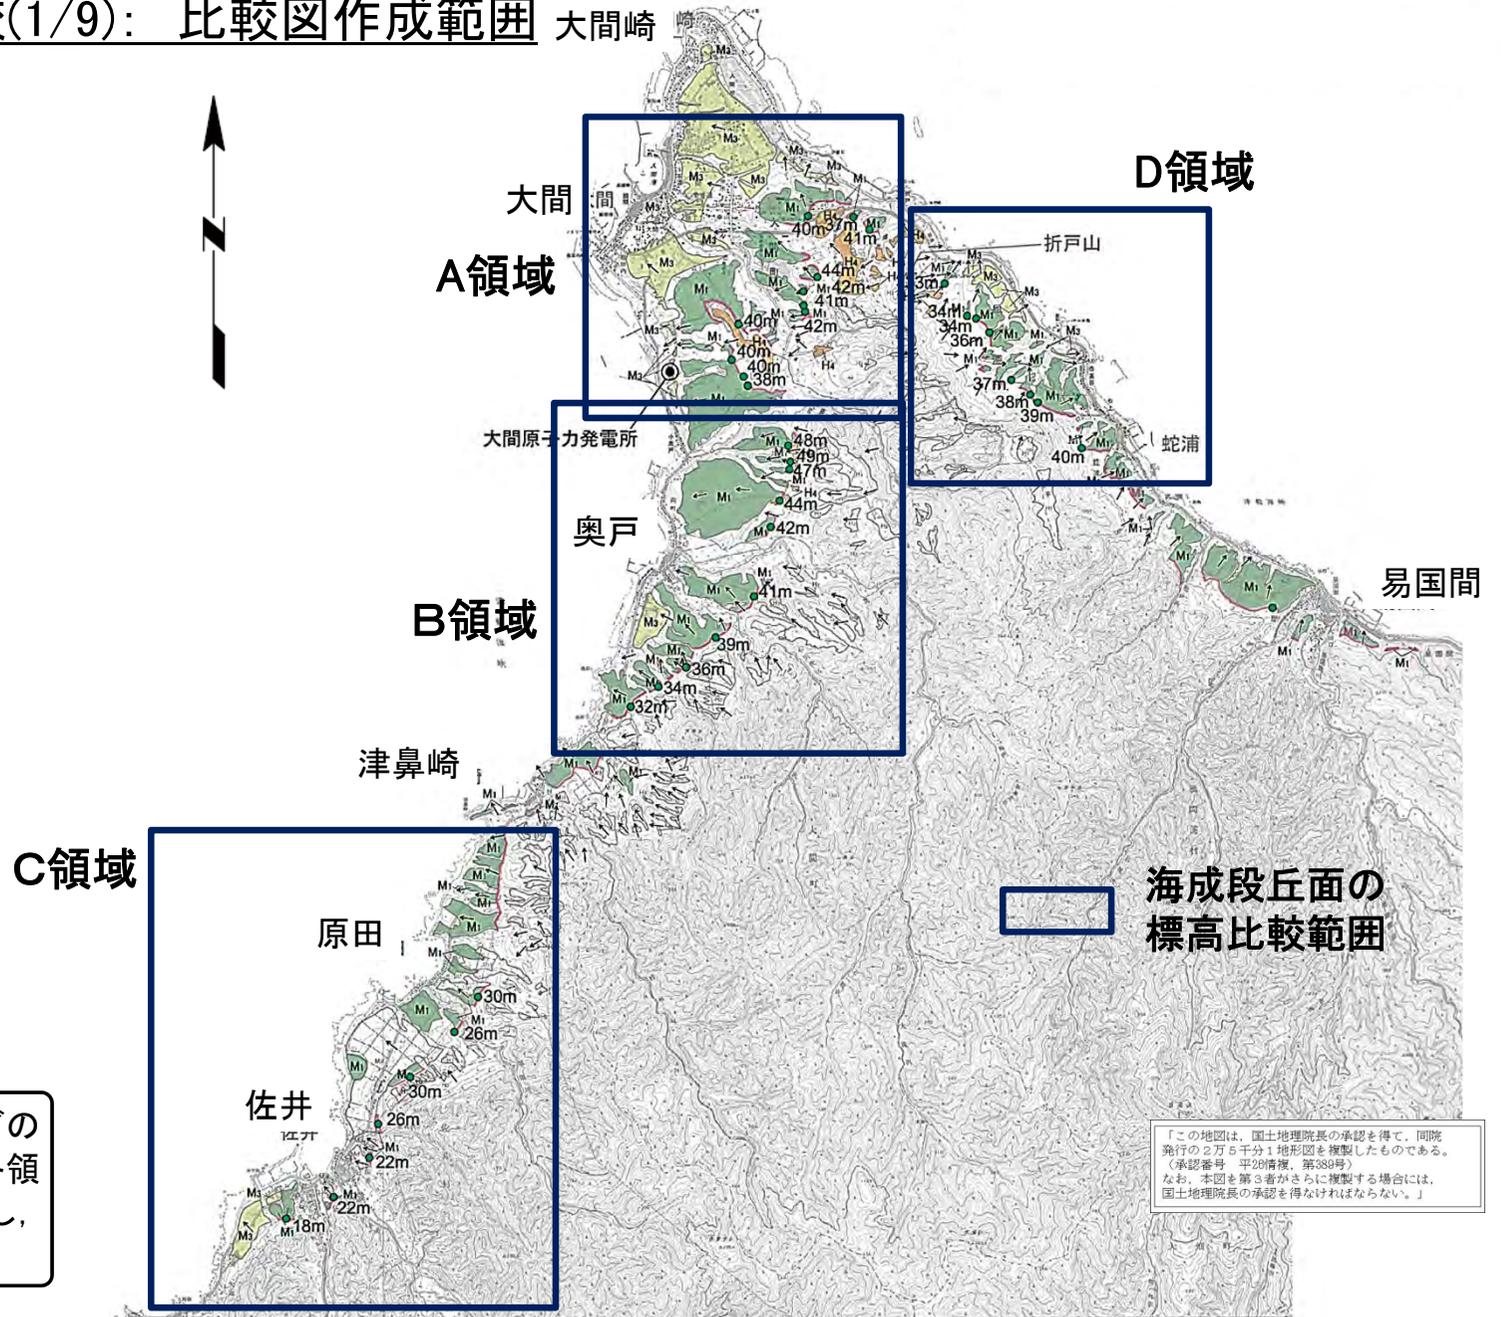
中位段丘面の標高の急変や逆傾斜などの分布を確認するため、図に示すA~Dの各領域で、中位段丘面の地形断面図を作成し、重ね合せた。

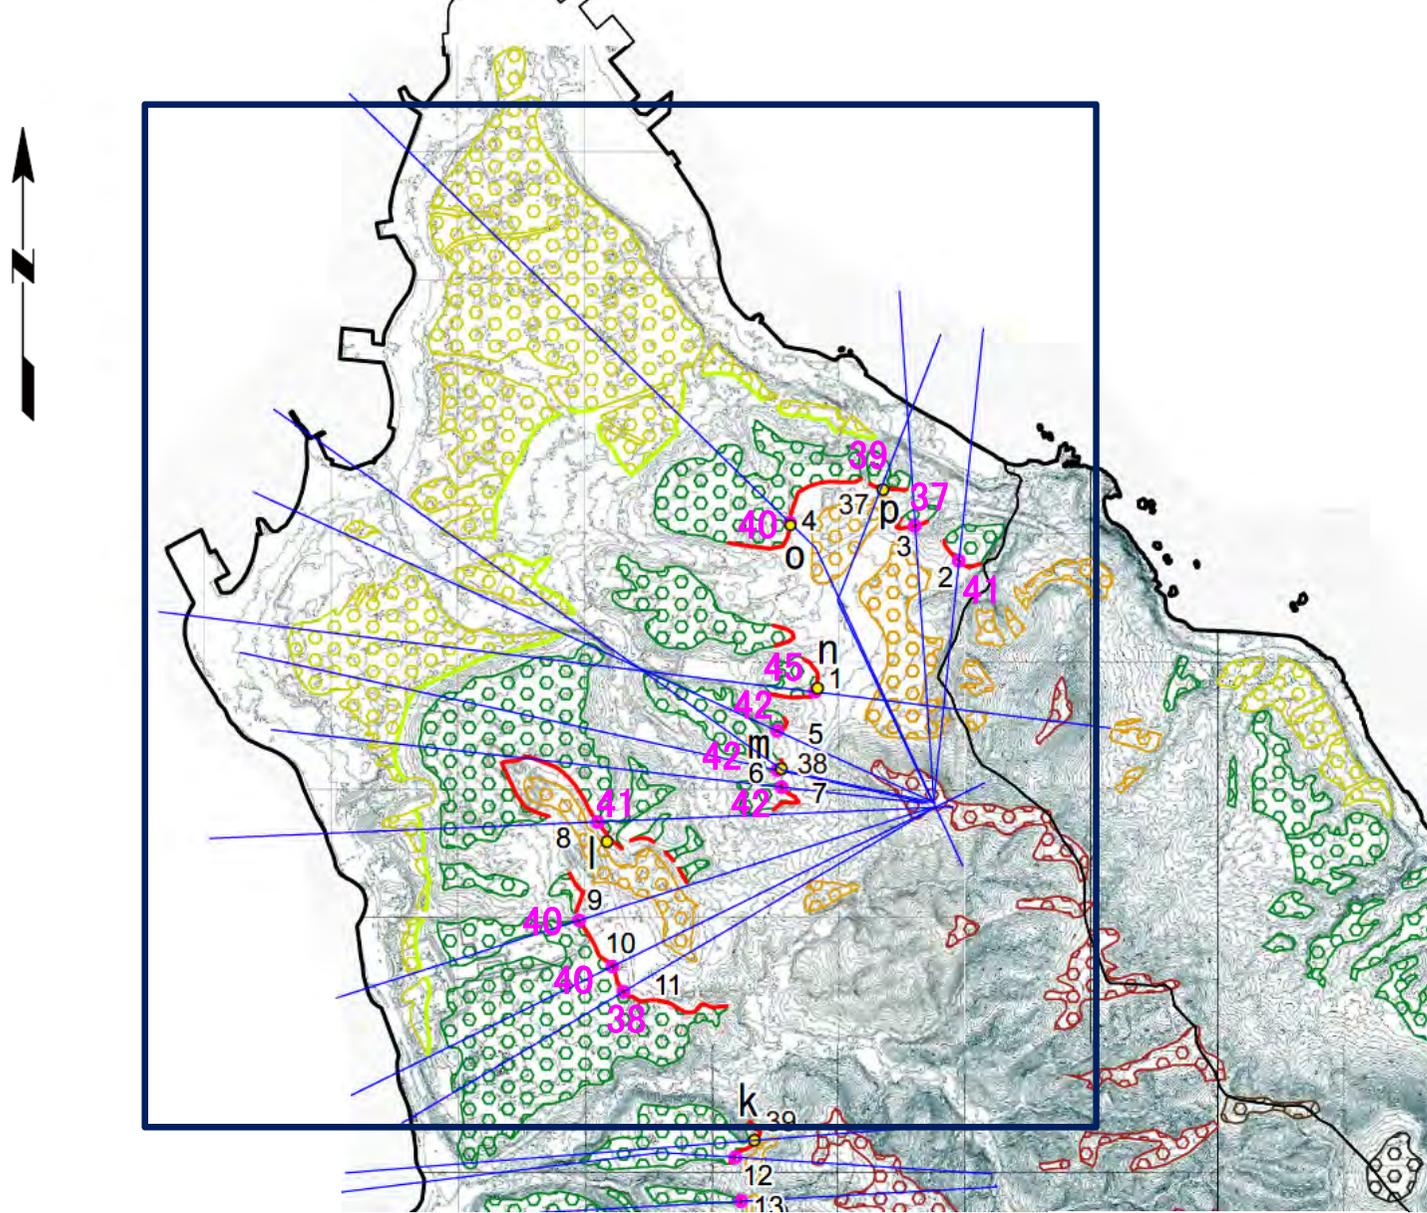
(1) 海成段丘面の標高比較(2/9) : A領域断面位置

図に示す測線の地形断面図を作成し、赤丸で示すM₁面段丘面内縁の東西方向の位置関係が保たれるように重ね合せた。

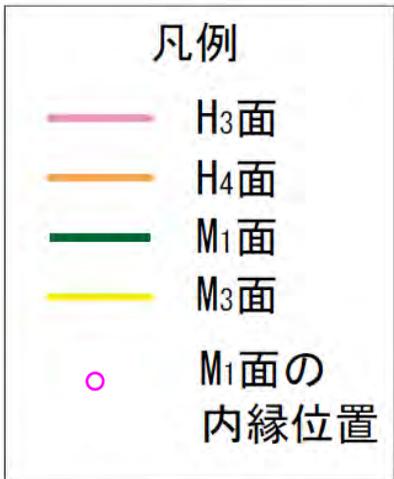
(1) 海成段丘面の標高比較(3/9) : A領域断面投影

M₃面:
M₁面とは明らかな標高差を持ち、一定の勾配で傾斜する。

H₁面:
段丘面内縁はおおむね標高40m前後に認められる。

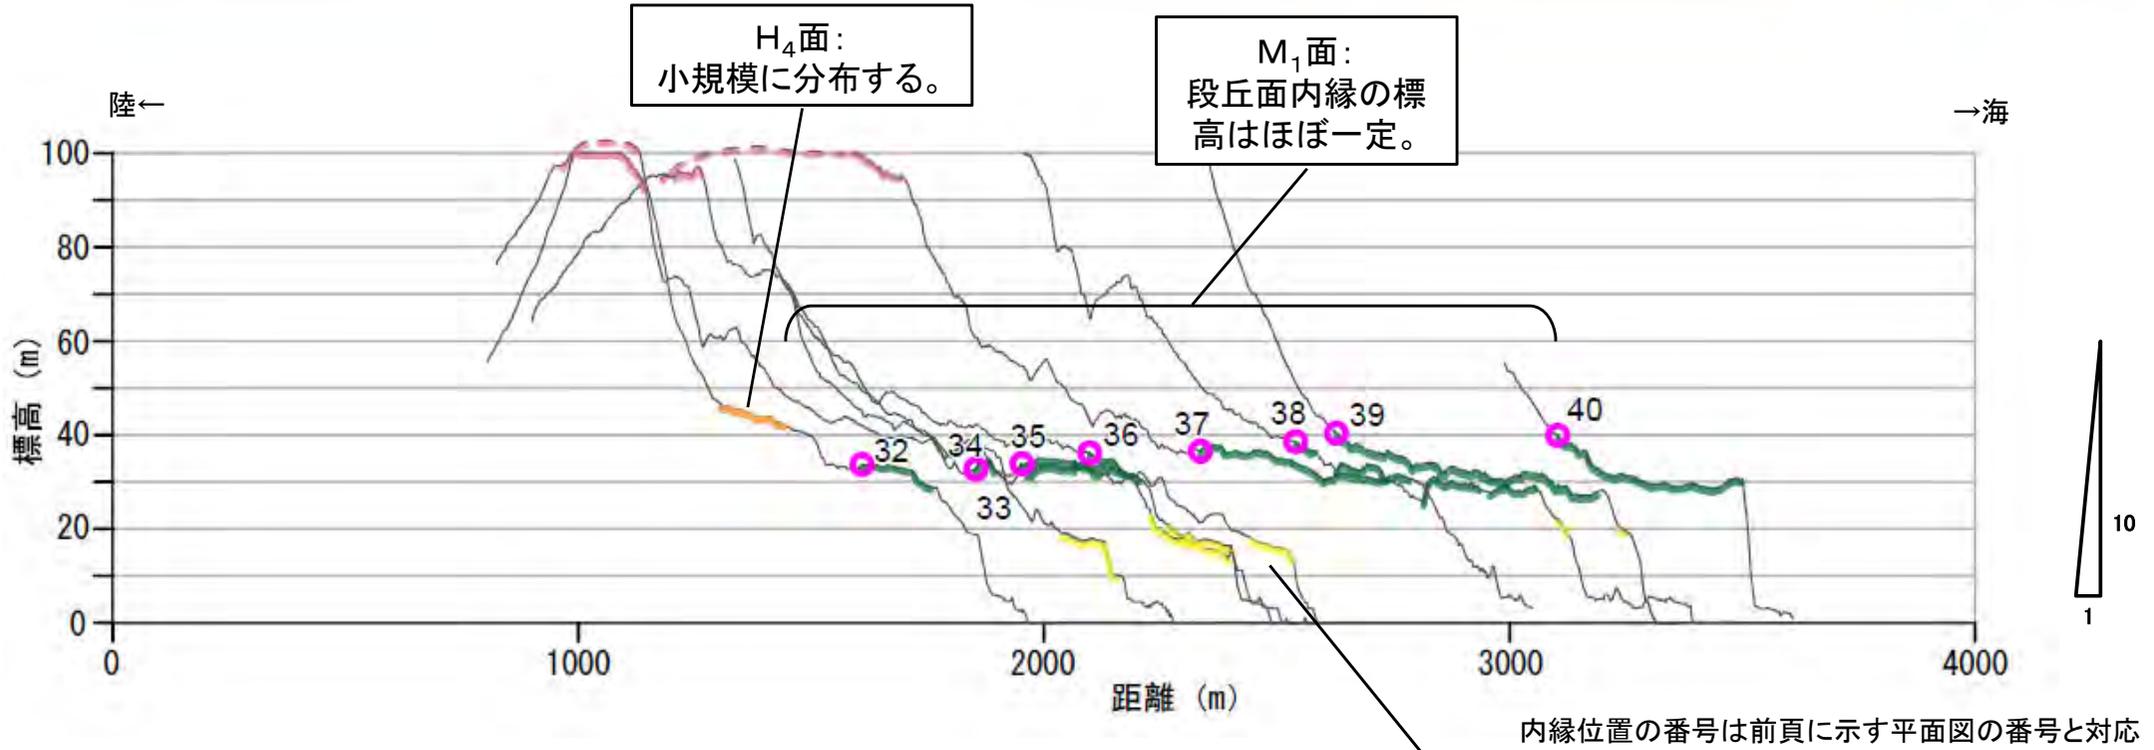
(1) 海成段丘面の標高比較(9/9) : D領域断面投影

- 北東側沿岸の中位段丘面は、陸から海に向かって緩やかに傾斜する。
- M₁面の段丘面内縁は、標高30m~40mでほぼ一定である。
- M₃面は、M₁面と明らかな標高差を持ち、標高15m~20m程度で緩やかに傾斜する。

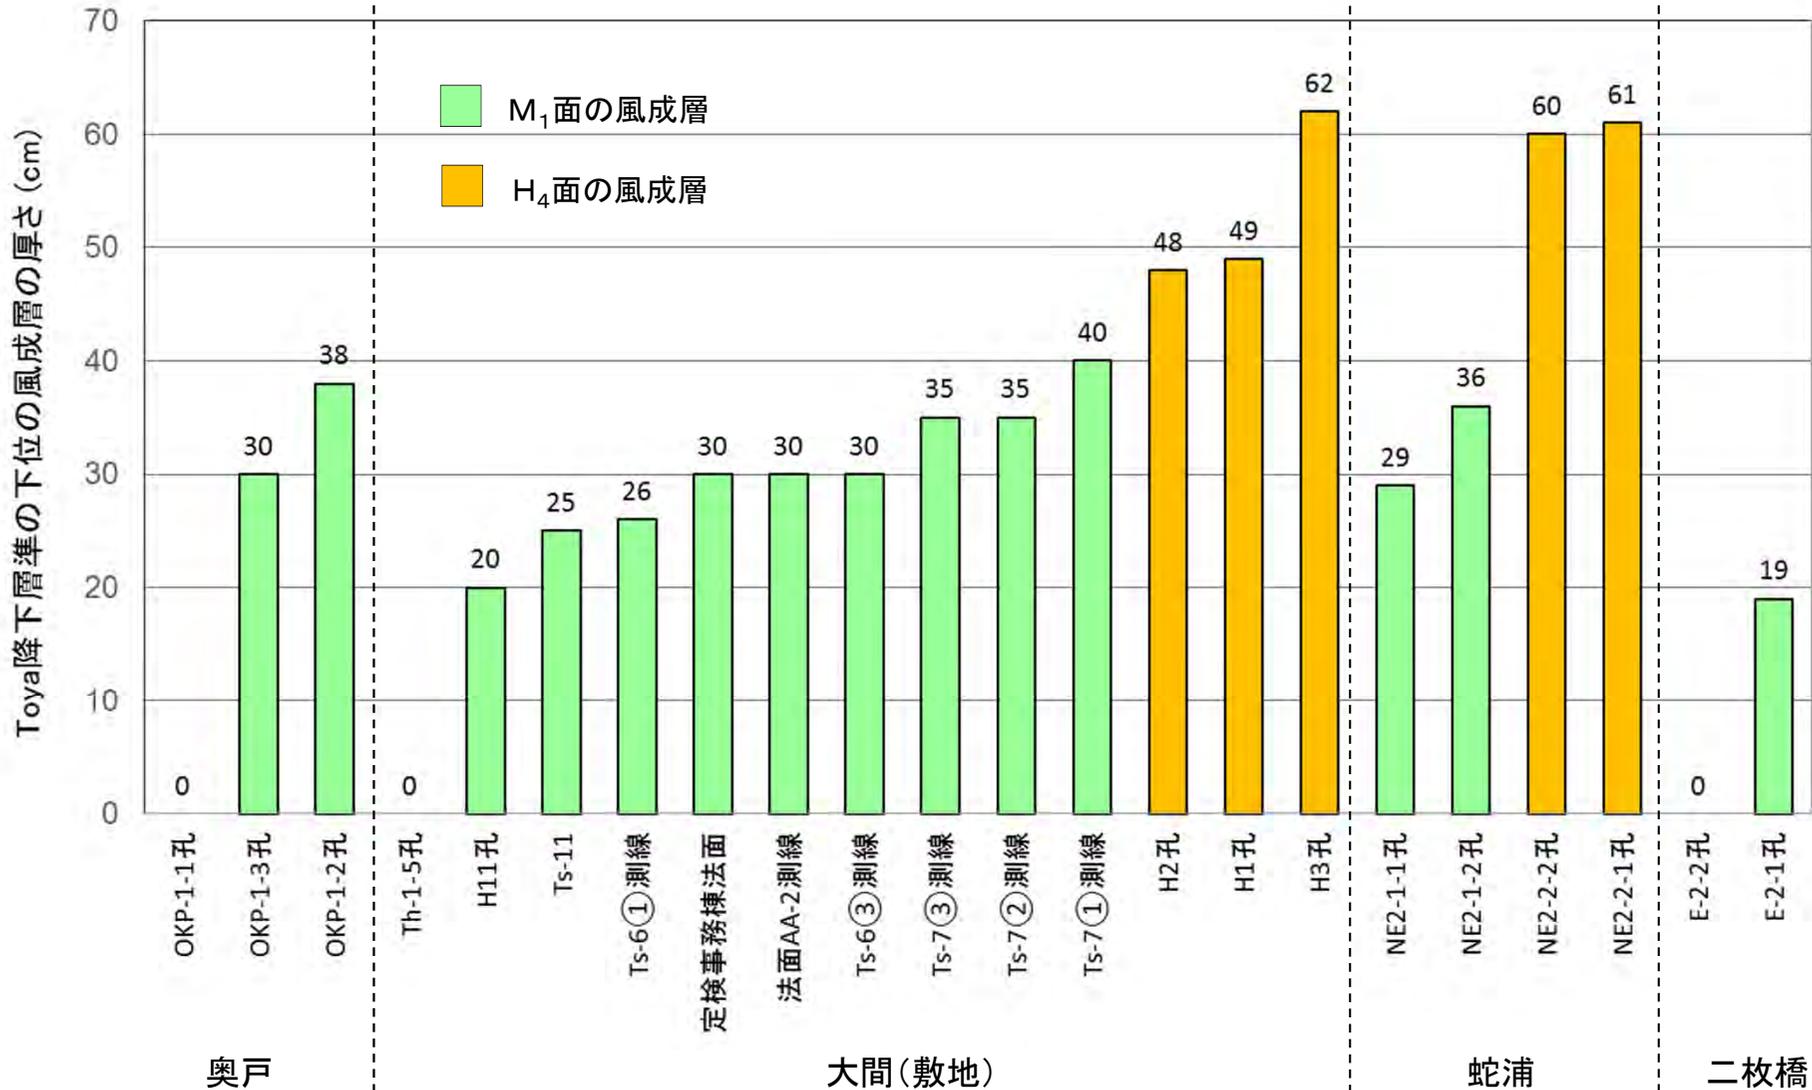
(3) M₁面とH₄面の風成層厚さの比較(4/5): 地域毎の比較図

- 上図に示す通り、大間地域(敷地)及び蛇浦地域において、M₁面よりもH₄面の上位に堆積した風成層の方が厚く分布している傾向が認められる。
- 上図に示す以外のボーリング孔及び法面では、海成堆積物や洞爺火山灰層が確認できないほか、海成堆積物と洞爺火山灰層の間に崖錐堆積物等を挟在し、風成層の厚さを計測できなかったため、計測から除外した。(次頁参照)

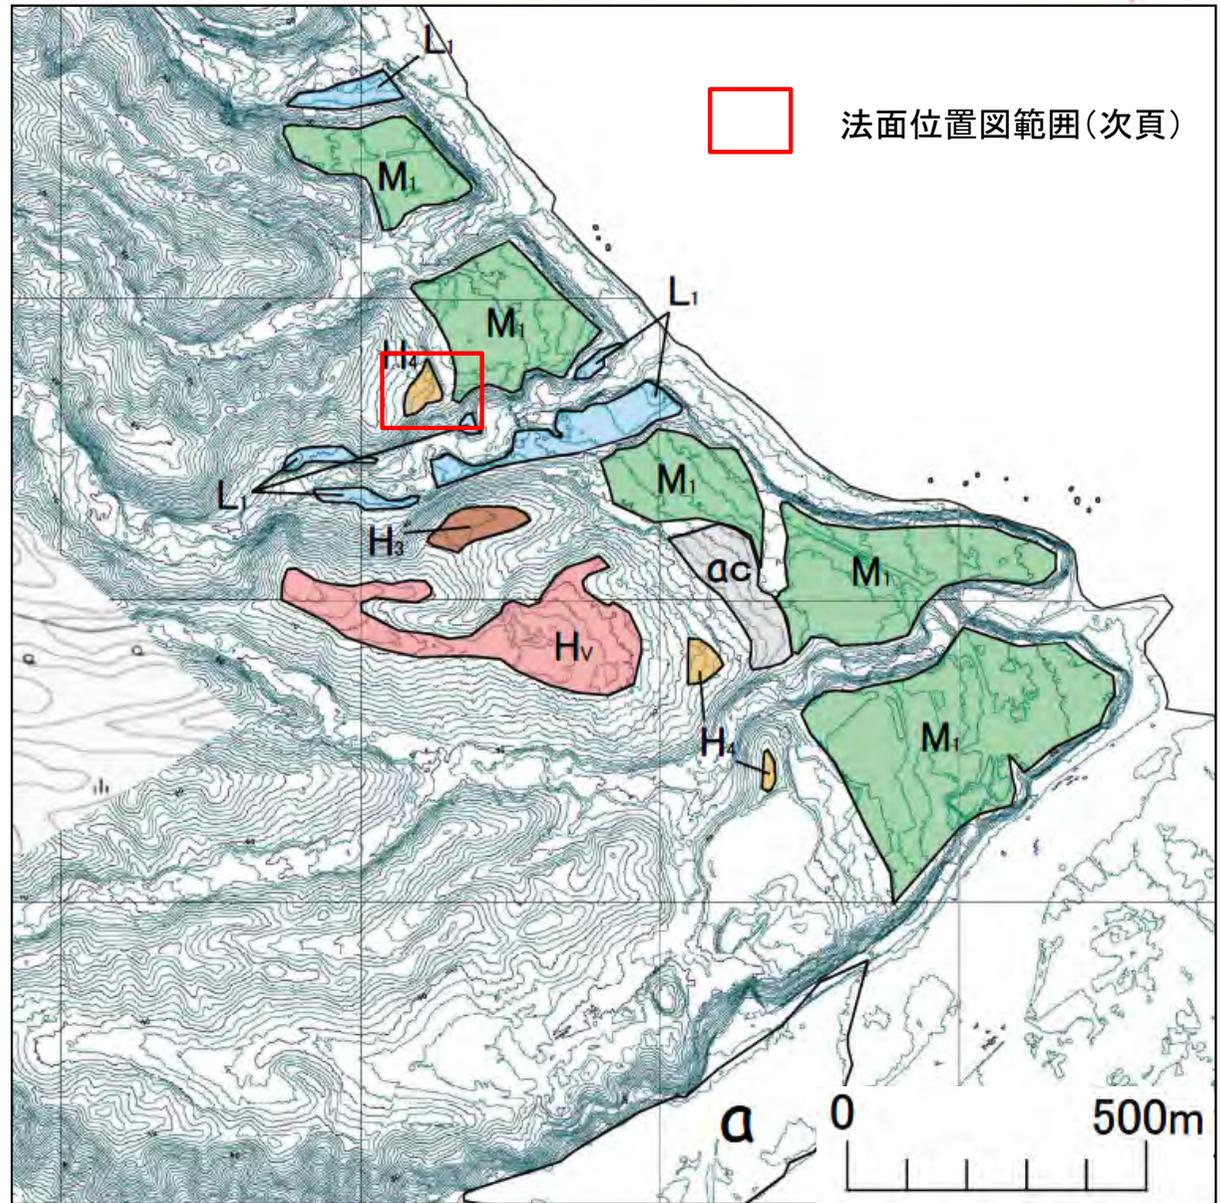
- 空中写真及びDEM地形図判読によれば、二枚橋付近においてH₄面とM₁面が近接して分布する。
- H₄面及びM₁面を縦断する道路法面の観察並びにテフラ分析の結果を以下に示す。
