7.2 恵山岬東方沖撓曲

7.2 恵山岬東方沖撓曲 (1/4)

8. 沿岸の隆起傾向に関する調査 8.1 調査結果概要

8.1 調査結果概要 (1/8)

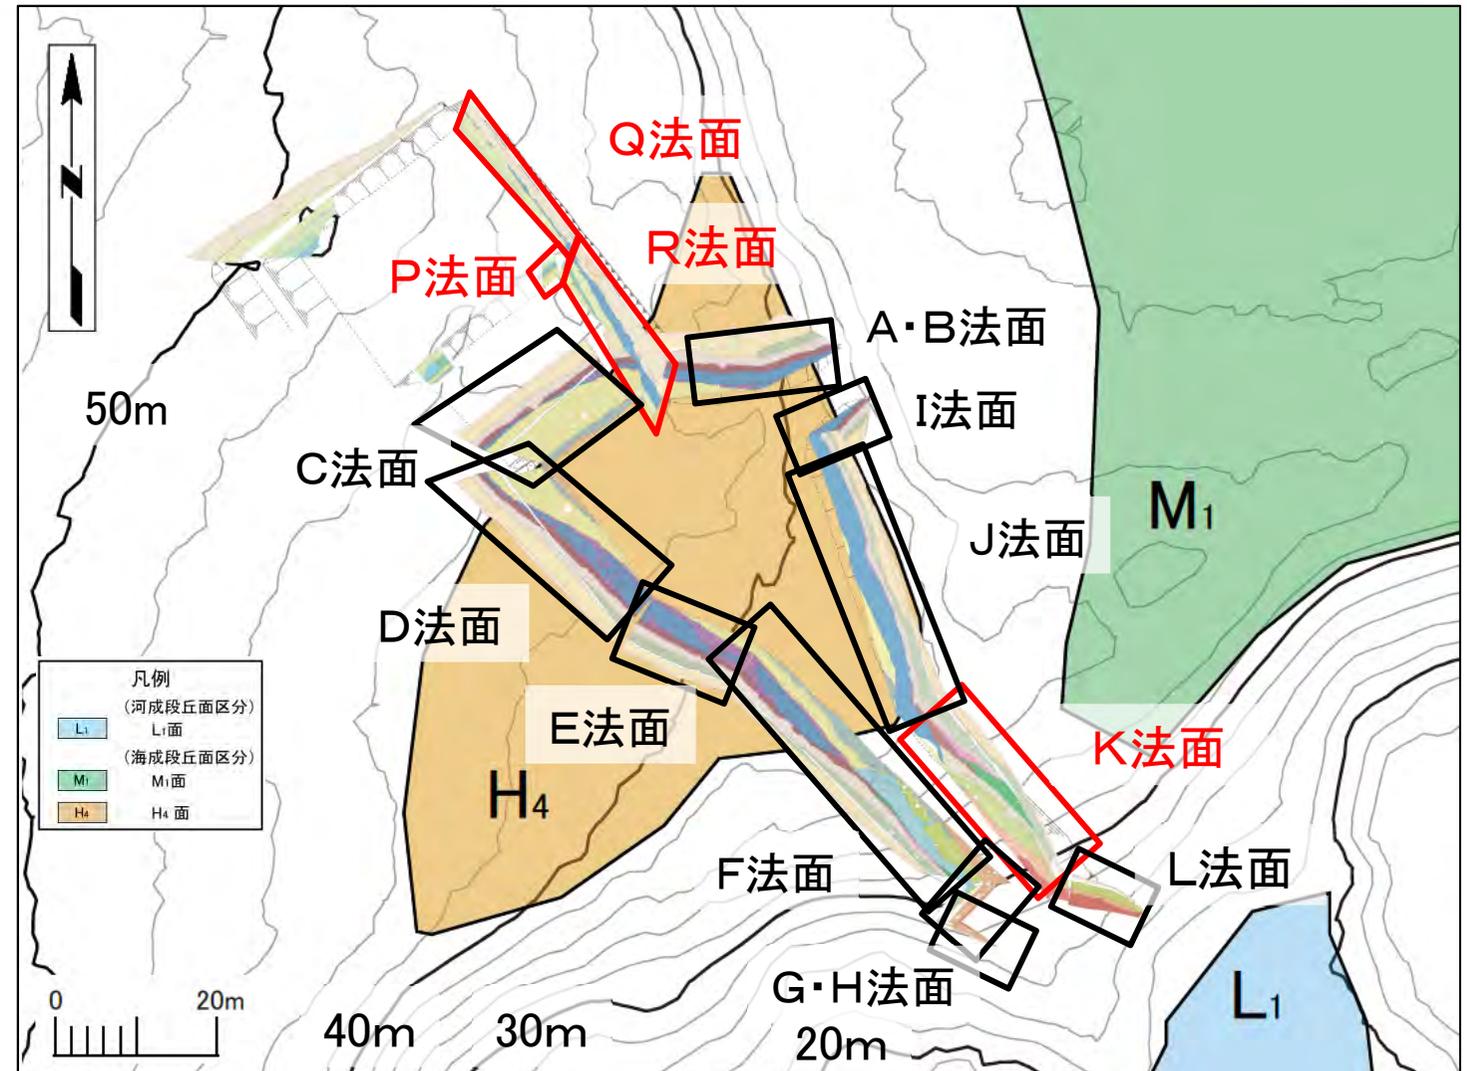
法面位置図

- K法面において異なる海成層が不整合で接する。
- K法面においてそれら海成層は洞爺火山灰(MIS5d)に覆われる。
- P法面においてそれら海成層の下位層に田名部A～C火山灰(MIS8)が認められる。

- 不整合で接することから、これら海成層は異なる高海水準期に堆積した海成層と判断される。
- 田名部A～C(MIS8)と洞爺火山灰(MIS5d)の間にある高海水準期は、MIS5eとMIS7の2回である。
- したがって、下位の海成層はMIS7に堆積し、上位の海成層はMIS5eに堆積したと判断される。
- 下位の海成層はH₄面を形成し、上位の海成層はM₁面を形成していることから、H₄面はMIS7の、M₁面はMIS5eの海成段丘面と評価する。

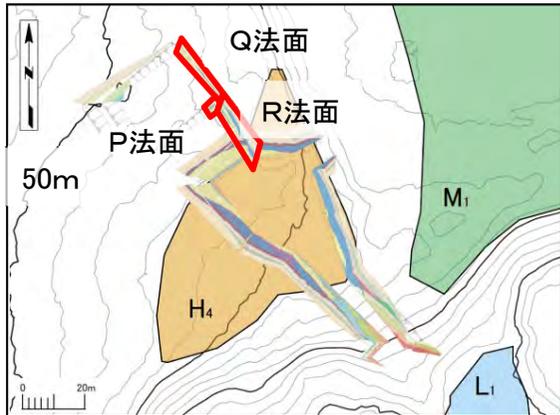
(4) 二枚橋地点のH₄面(4/6): 法面状況(P・Q・R法面) (テフラ分析試料採取)

- K法面で見られたH₄面の青色砂層は、標高の高いP, Q, R法面まで同一層準が連続して分布する。
- P法面においてH₄面堆積物(青色砂層)下位の堆積層から、年代観に関わる試料分析を実施した。

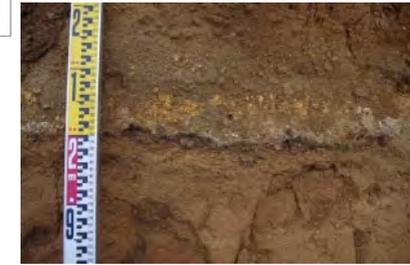
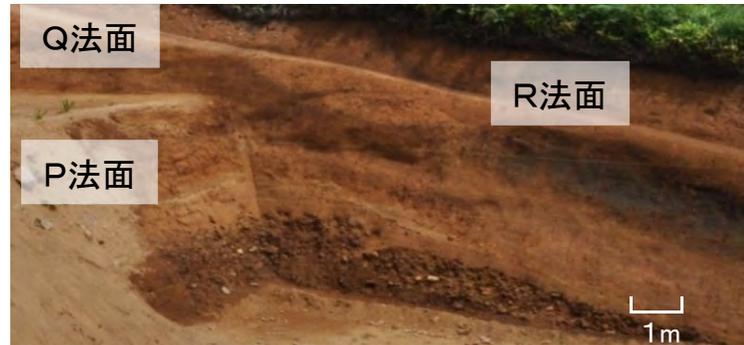
法面写真

シルトと軽石を採取

FTB-P08試料
採取位置拡大写真

- P法面において、H₄面の青色砂層の下位の地層から採取したシルト及び軽石試料から、MIS8に噴出した田名部AあるいはCテフラ(桑原・山崎, 2001)²⁾が検出された。
- 青色砂層はMIS7の海成段丘堆積物であると判断される。

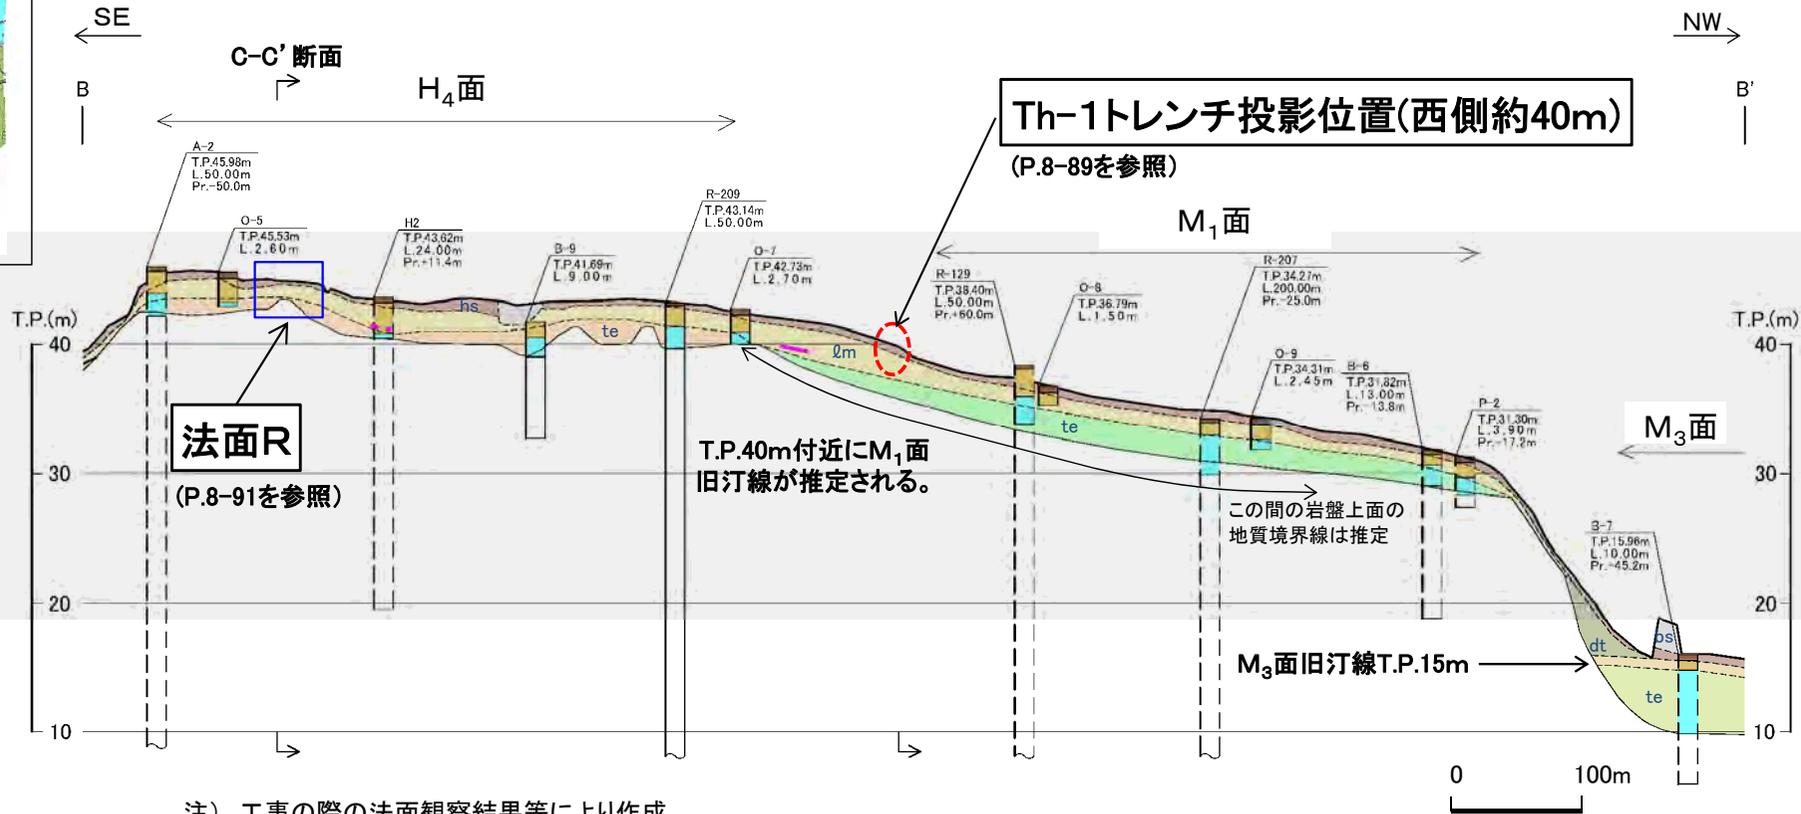
- M₁面は、堆積層、洞爺火山灰等からMIS5eの海成段丘面と判断され、旧汀線標高はTh-1トレンチにおけるT.P.40mと整合的である。
- H₄面は、以下の2つの理由からMIS7の海成段丘面と判断される。
 - ① 段丘面を構成する段丘堆積物の礫には海成であることを示す生痕化石が認められる。
 - ② M₁面の旧汀線標高より高いT.P.42.5m付近に海食によって形成されたと考えられる岩盤表面の平坦面が認められる(P.8-89参照)。
- M₃面は、M₁面との間の明瞭な段丘崖及びローム層中の阿蘇4火山灰からMIS5cの海成段丘面と判断され、その旧汀線標高はT.P.15mである。

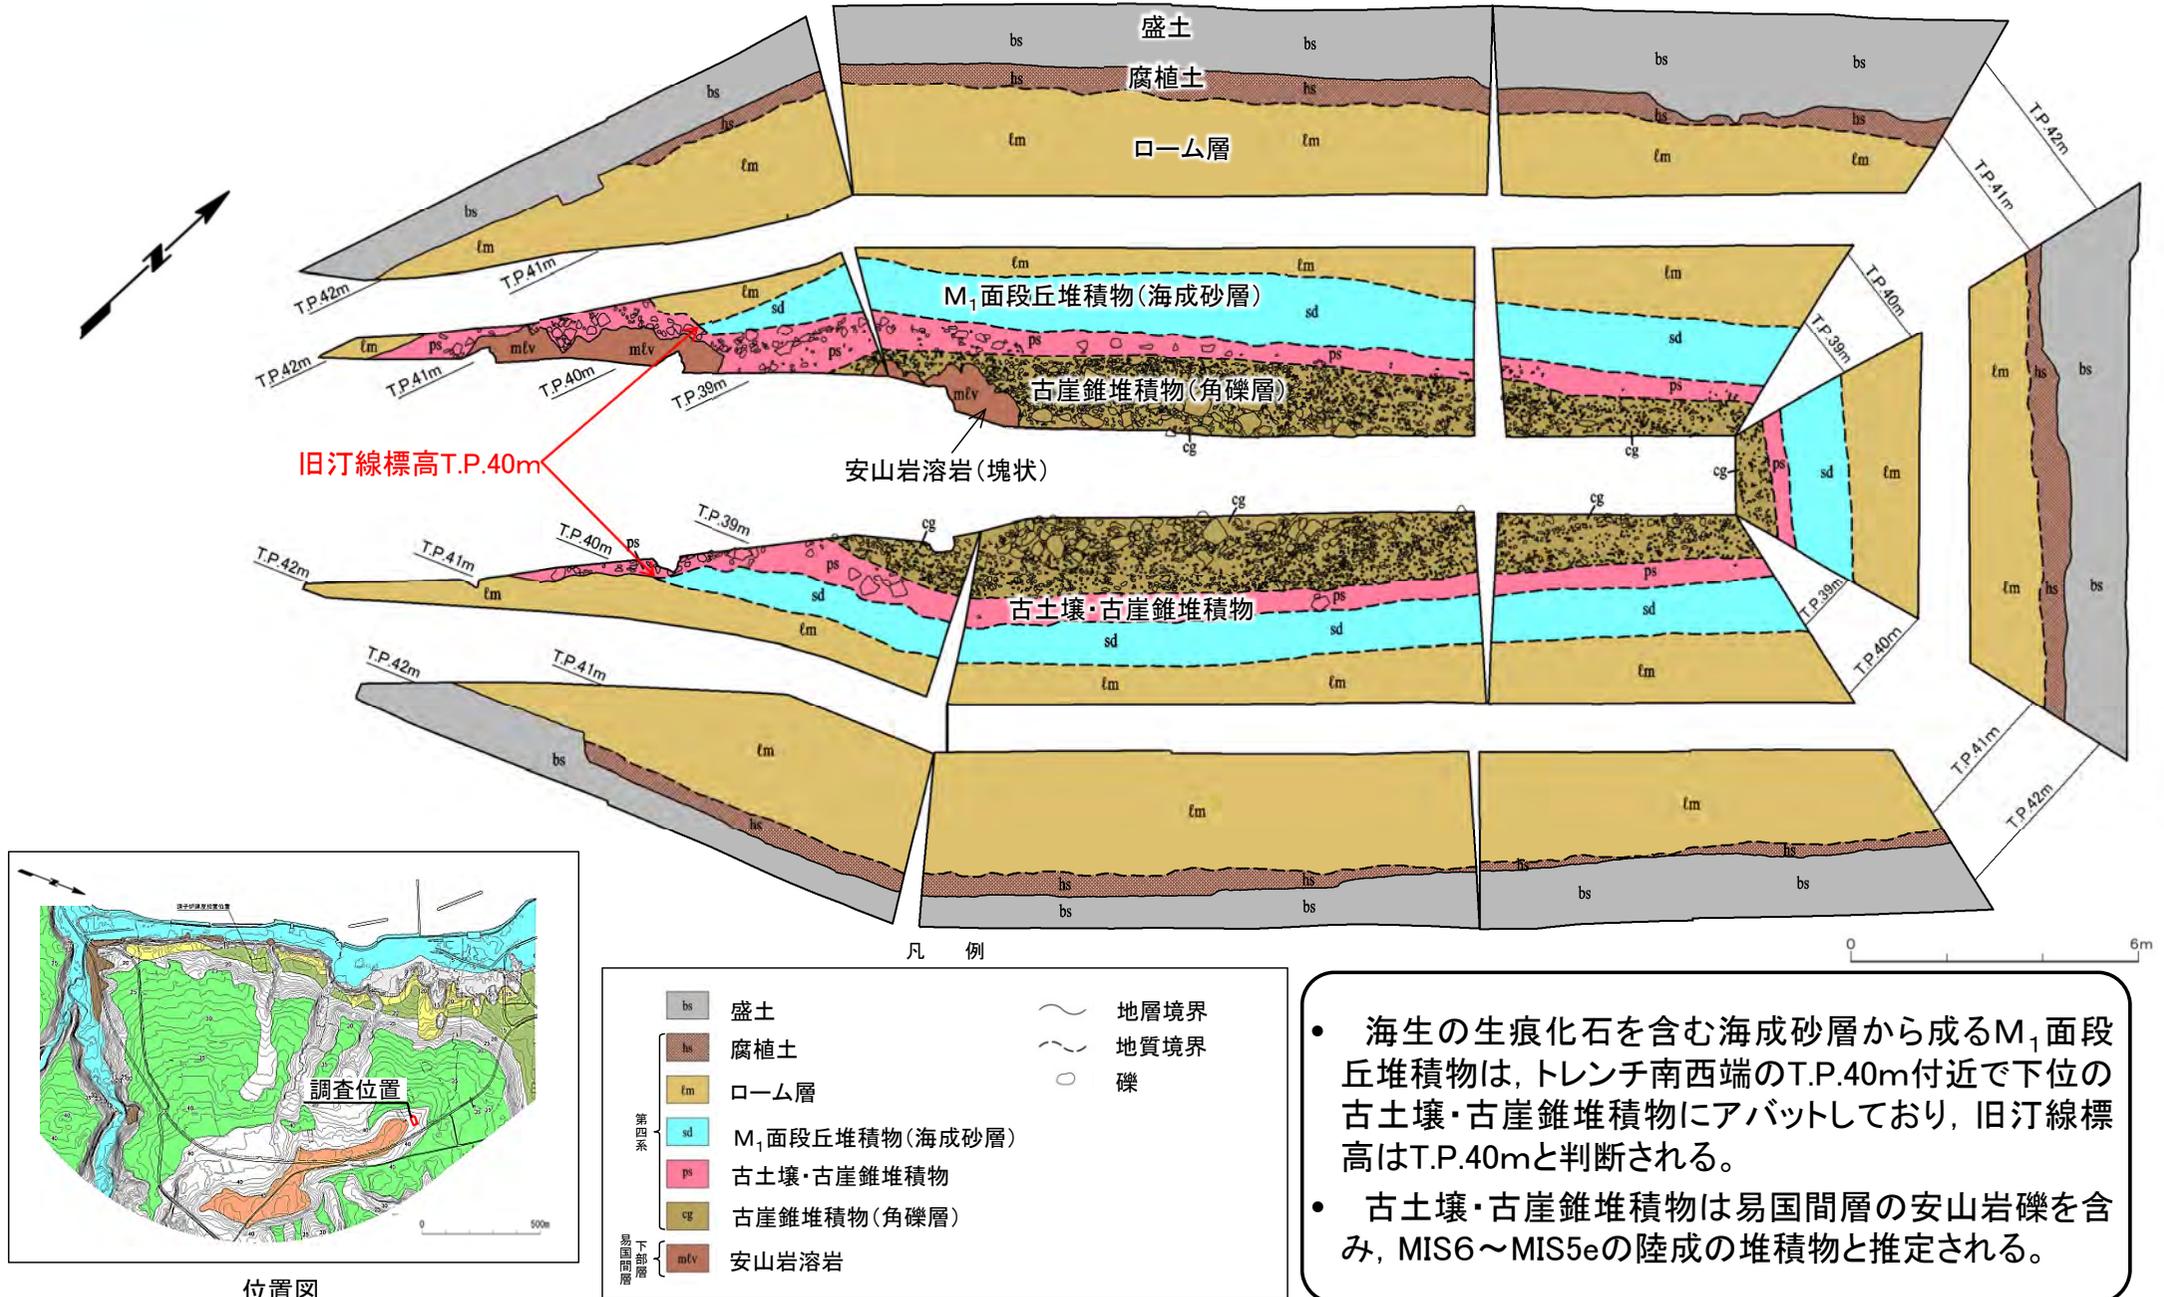
(5) 敷地のH₄面(3/5): 法面状況(Th-1トレンチ: スケッチ)

- 海生の生痕化石を含む海成砂層から成るM₁面段丘堆積物は、トレンチ南西端のT.P.40m付近で下位の古土壌・古崖錐堆積物にアバットしており、旧汀線標高はT.P.40mと判断される。
- 古土壌・古崖錐堆積物は易国間層の安山岩礫を含み、MIS6～MIS5eの陸成の堆積物と推定される。

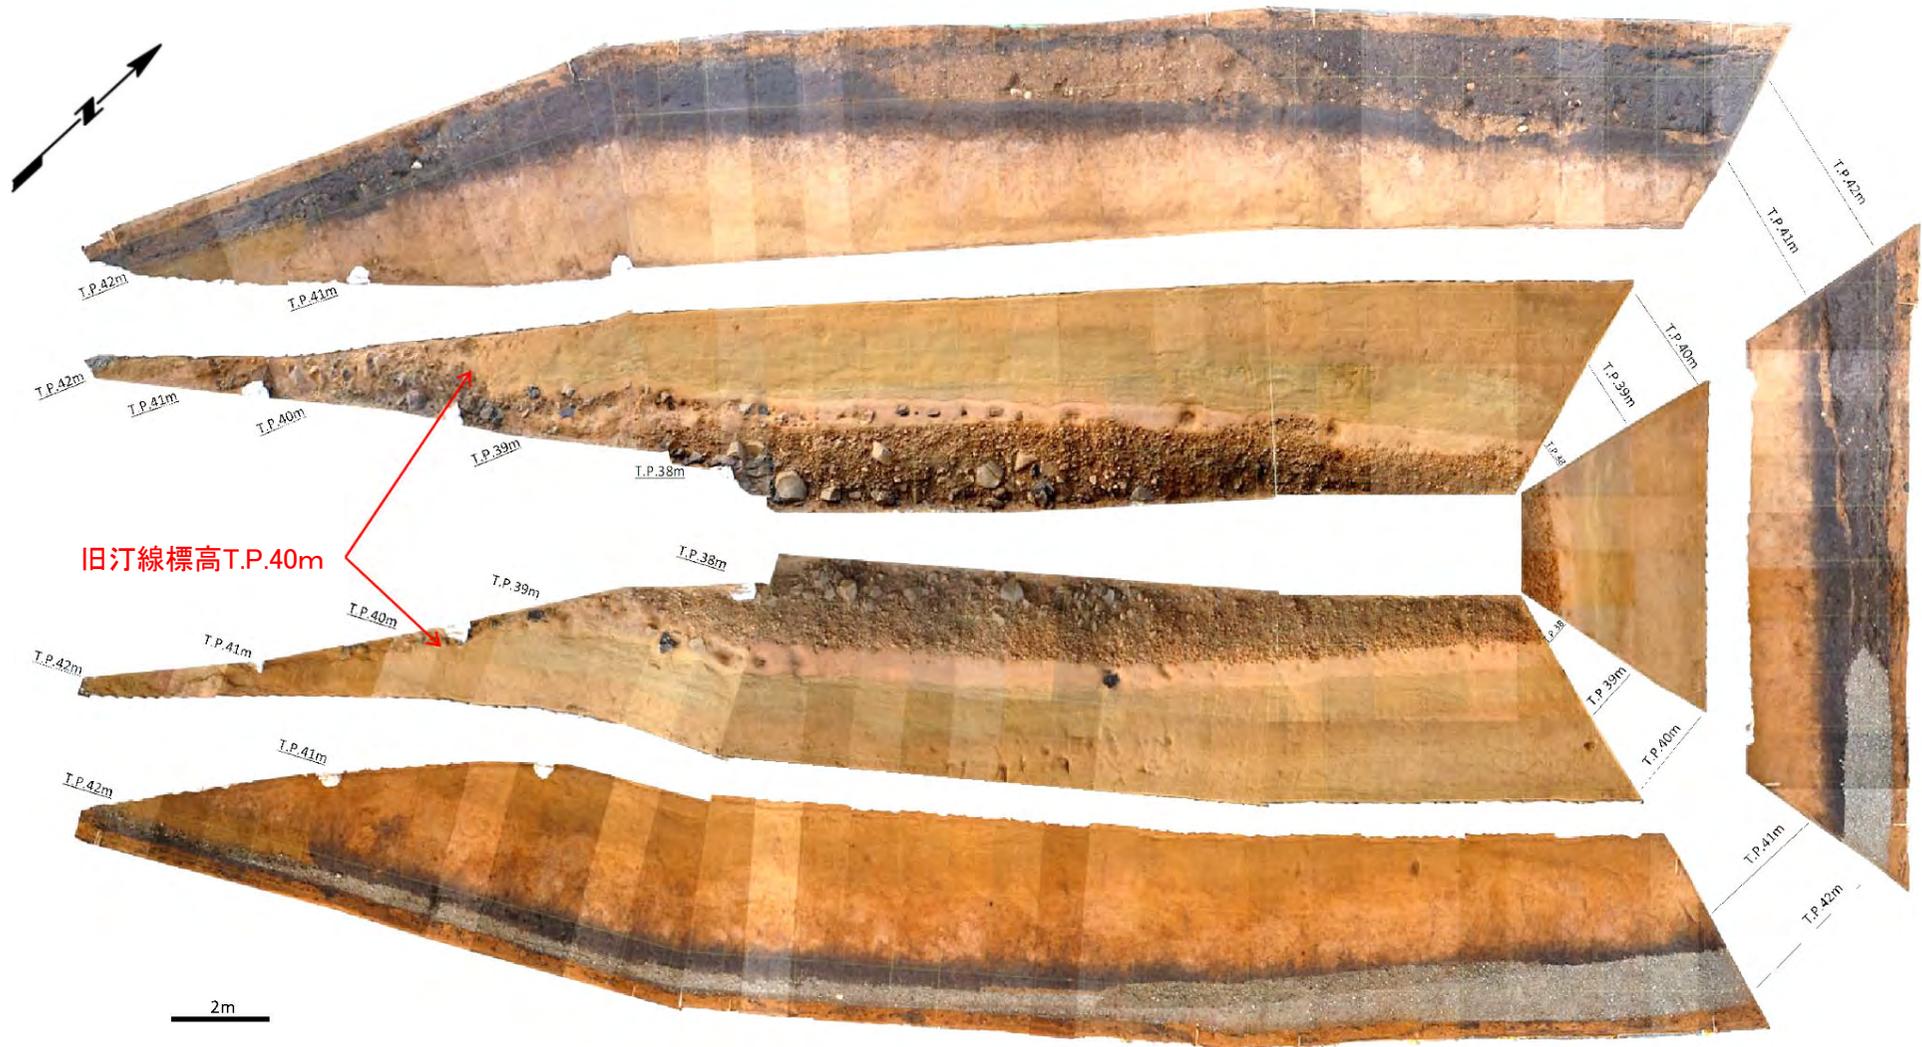
Th-1トレンチ展開画像

- 海生の生痕化石を含む海成砂層から成るM₁面段丘堆積物は、トレンチ南西端のT.P.40m付近で下位の古土壌・古崖錐堆積物にアバットしており、旧汀線標高はT.P.40mと判断される。
- 古土壌・古崖錐堆積物は易国間層の安山岩礫を含み、MIS6～MIS5eの陸成の堆積物と推定される。

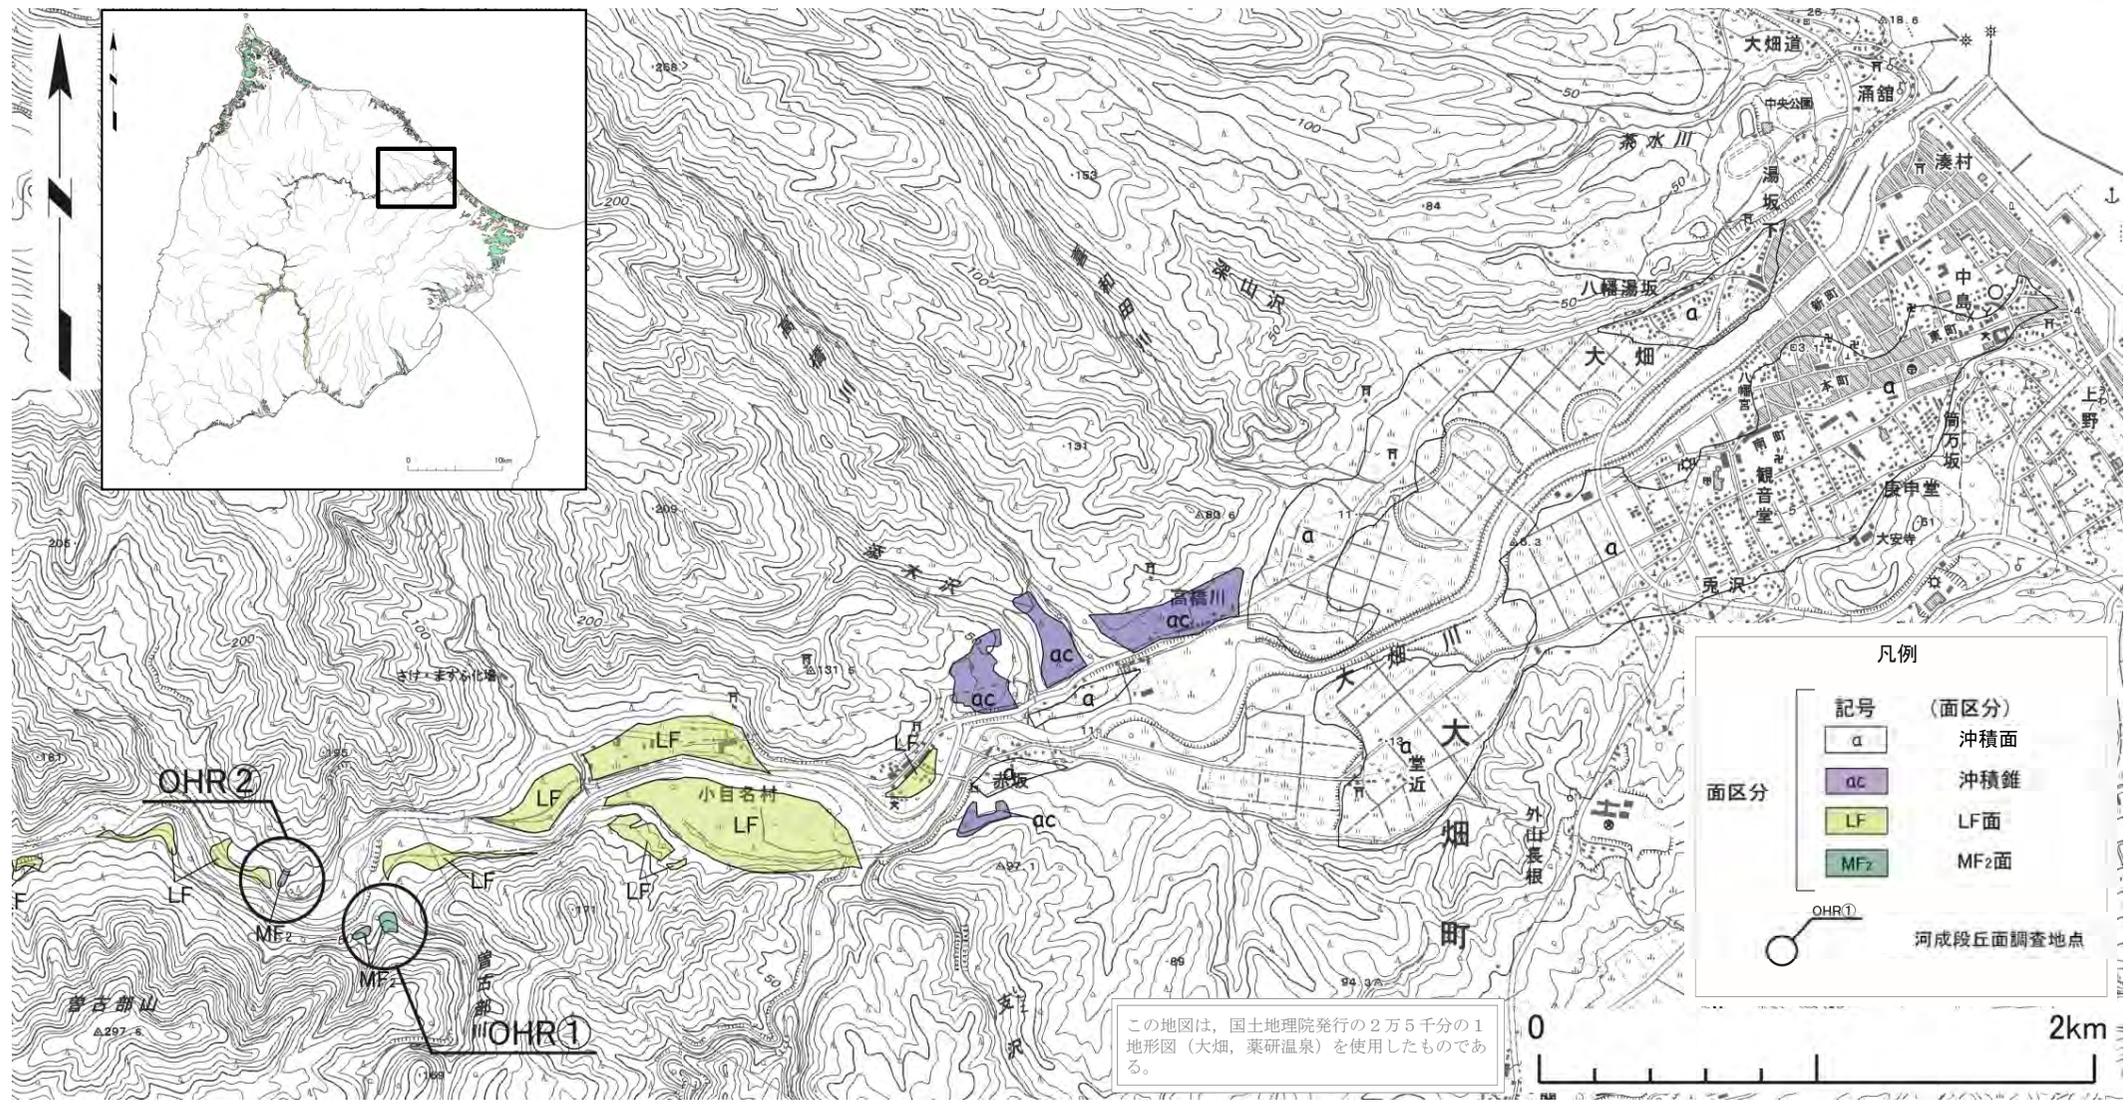
大畑川流域地形判読結果(1/3)

- DEM地形図, 空中写真による地形判読を実施した結果, 次頁, 次々頁に示すように, 大畑川では沖積面及び沖積錐を除いて高さの異なる3段の地形面が認められ, 本エリアでは下位からそれぞれLF面及びMF₂面とした。

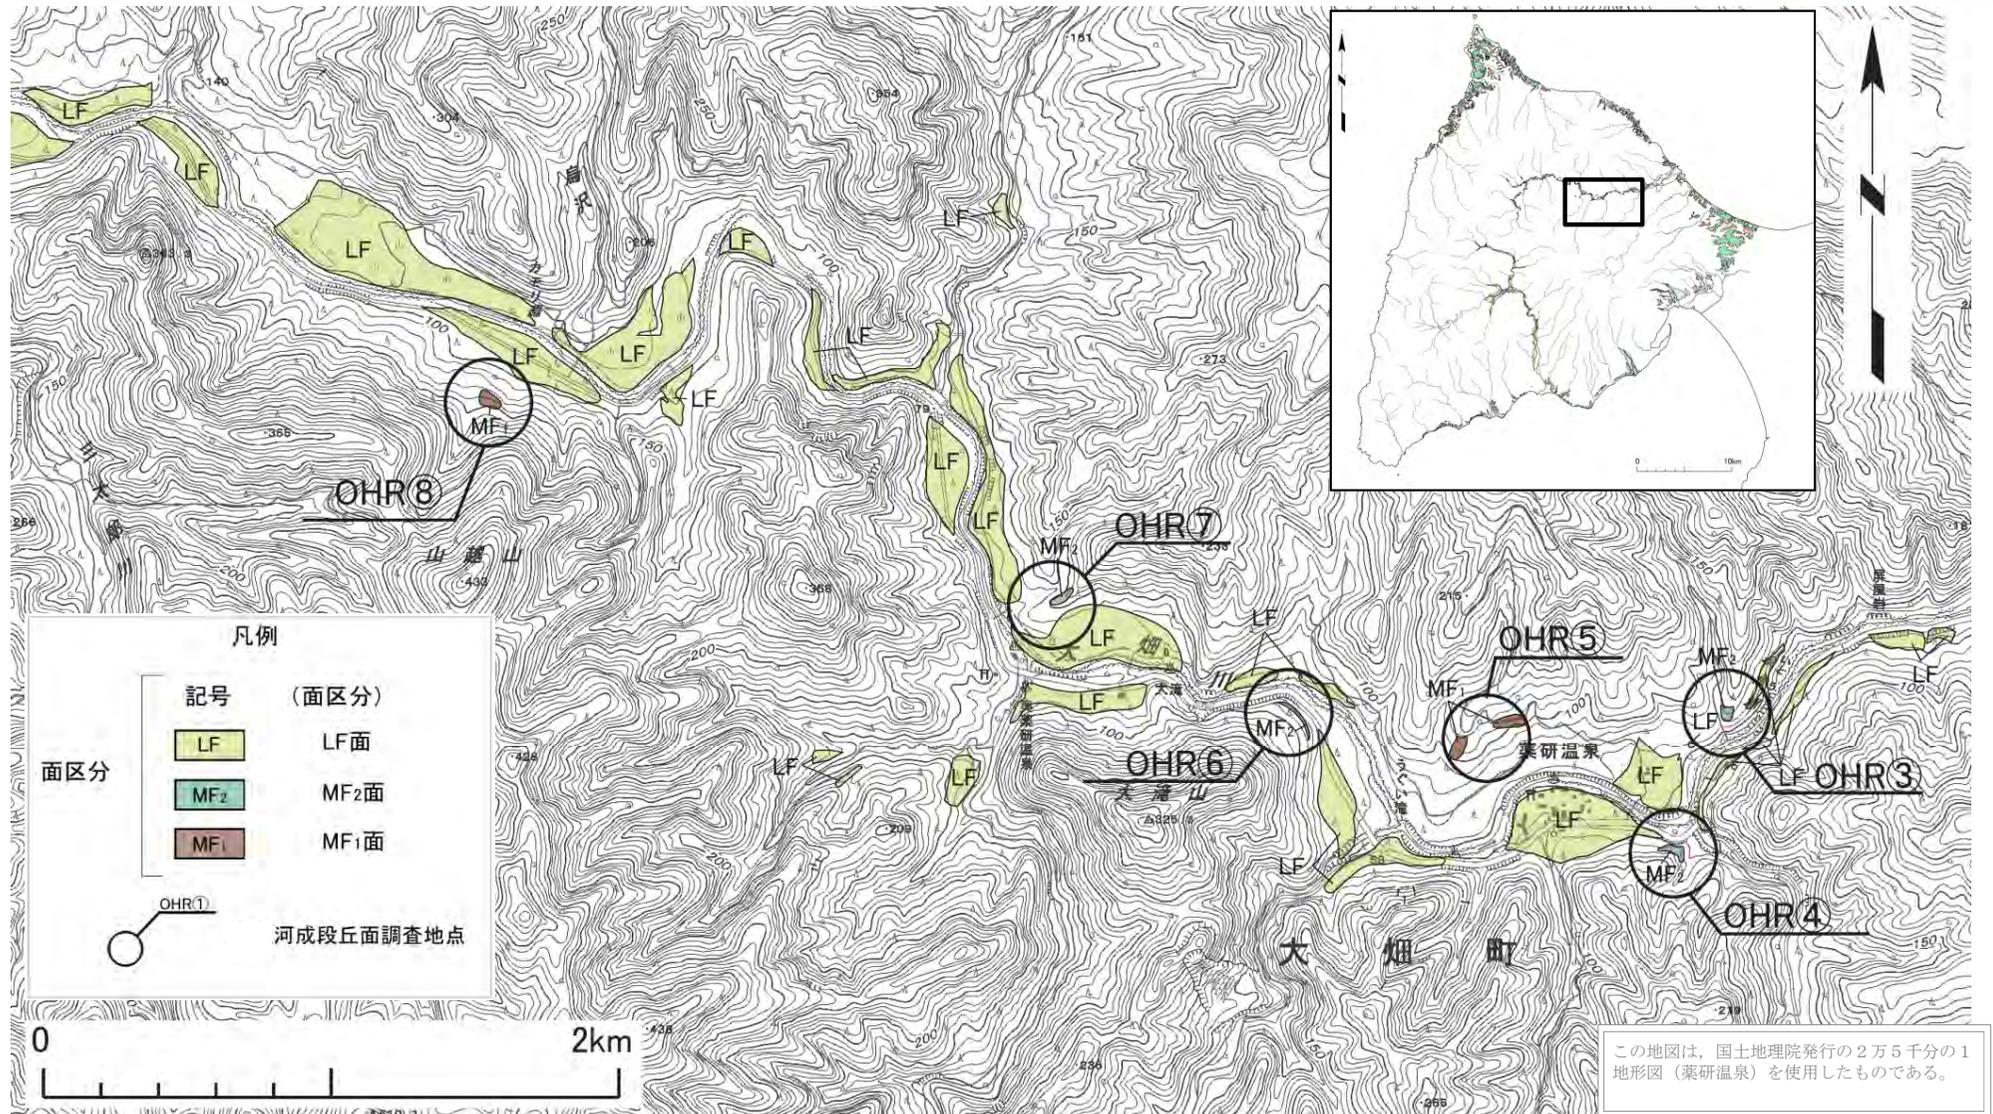
大畑川流域地形判読結果(2/3)

- DEM地形図，空中写真による地形判読を実施した結果，前頁，次頁に示すように，大畑川では沖積面及び沖積錐を除いて高さの異なる3段の地形面が認められ，本エリアでは下位からそれぞれLF面，MF₂面及びMF₁面とした。

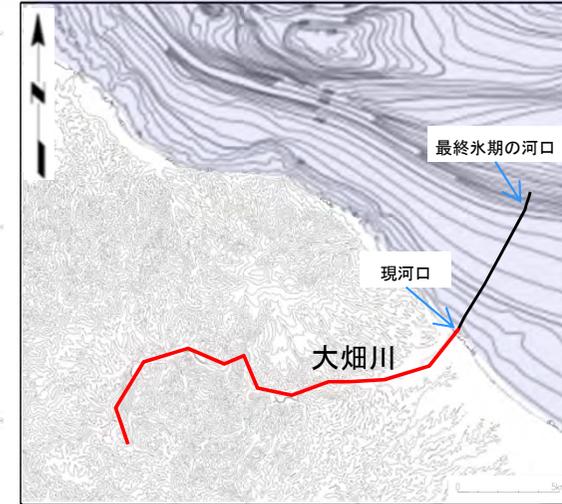
河床縦断位置図

- 判読された3段の地形面の外縁標高プロットはいずれも直線状で、それぞれの線が平行であり、その延長が河口付近で沖積面の下位に潜り、最終氷期の河口付近に至る。これらから、判読された地形面は氷期に形成された河成段丘面であると判断した。
- 一方、間氷期に形成された面である現河床(陸域地形)の形状は下に凸な形状であり、氷期に形成された段丘面の形状とは異なる。
- 判読された3段の河成段丘面には貝塚(1977)¹⁾のモデルが成立するため、分布標高差から隆起量(隆起速度)を見積もることが可能である。

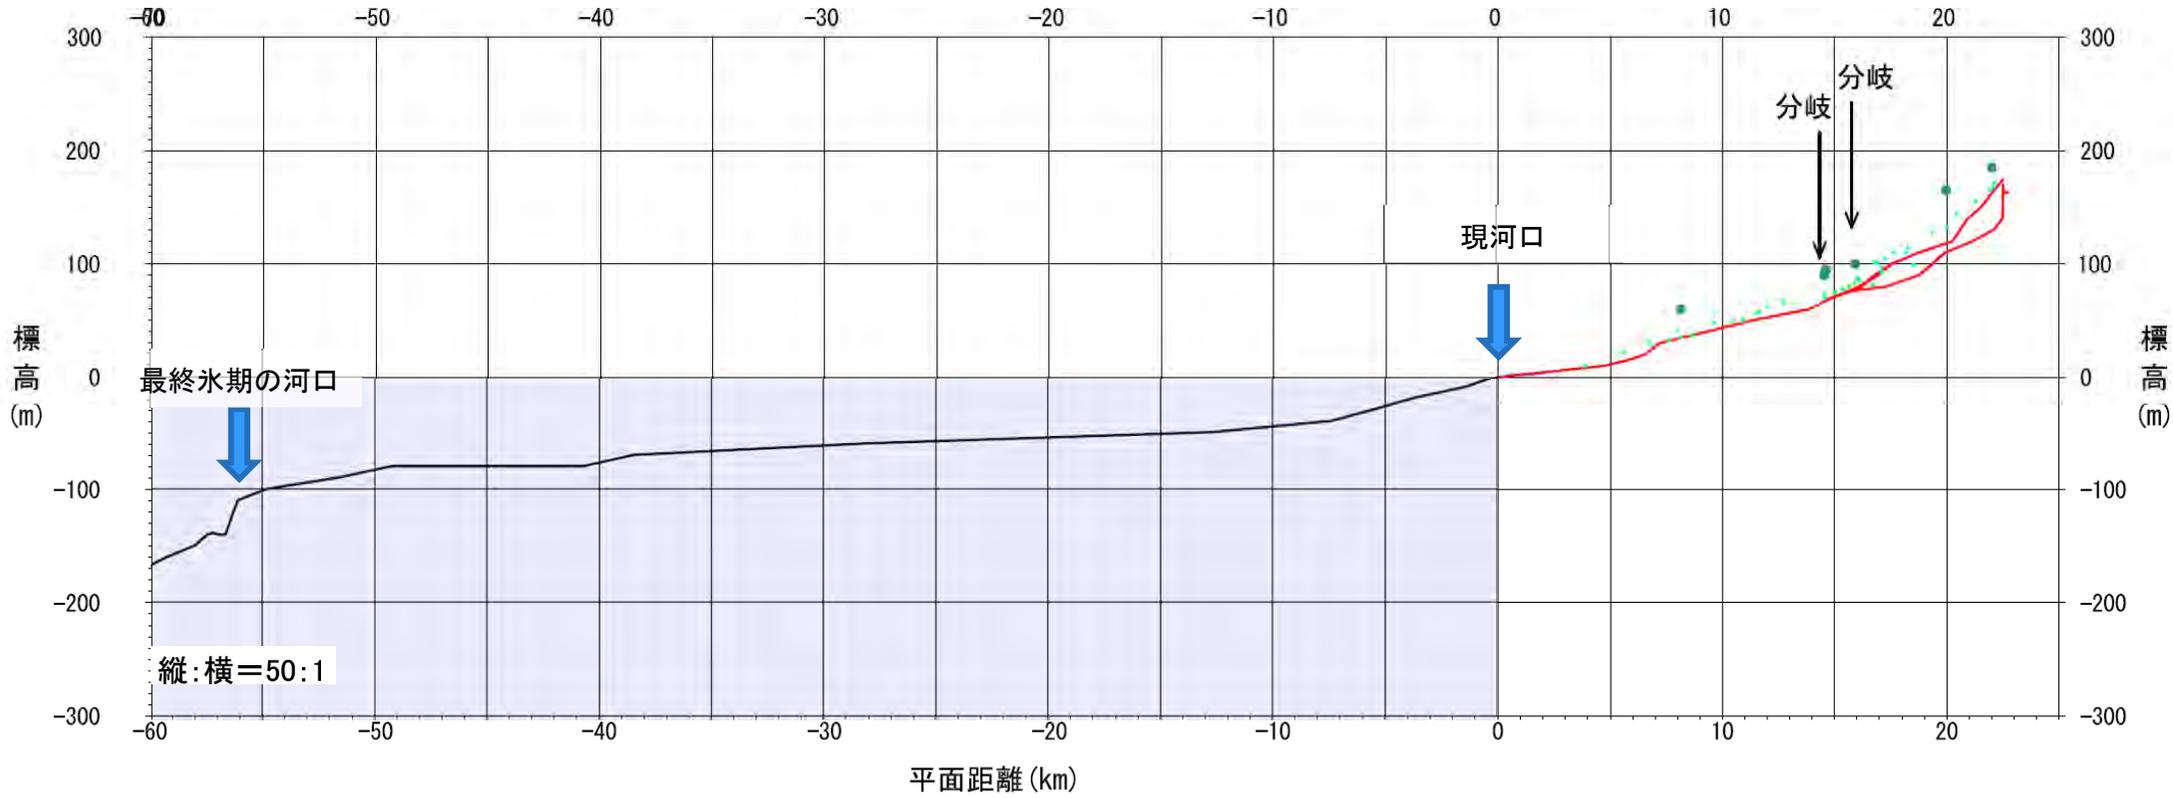
- 現河口は、最終氷期の河口から距離が遠く、海水準低下による侵食基準面の影響が現河床に及んでいないと考えられる。
- MIS2河成段丘面の分布形状が下に凸の形状を示す。
- 貝塚(1977)¹⁾のモデルが成立しないため、隆起量を見積もるのに適していない。

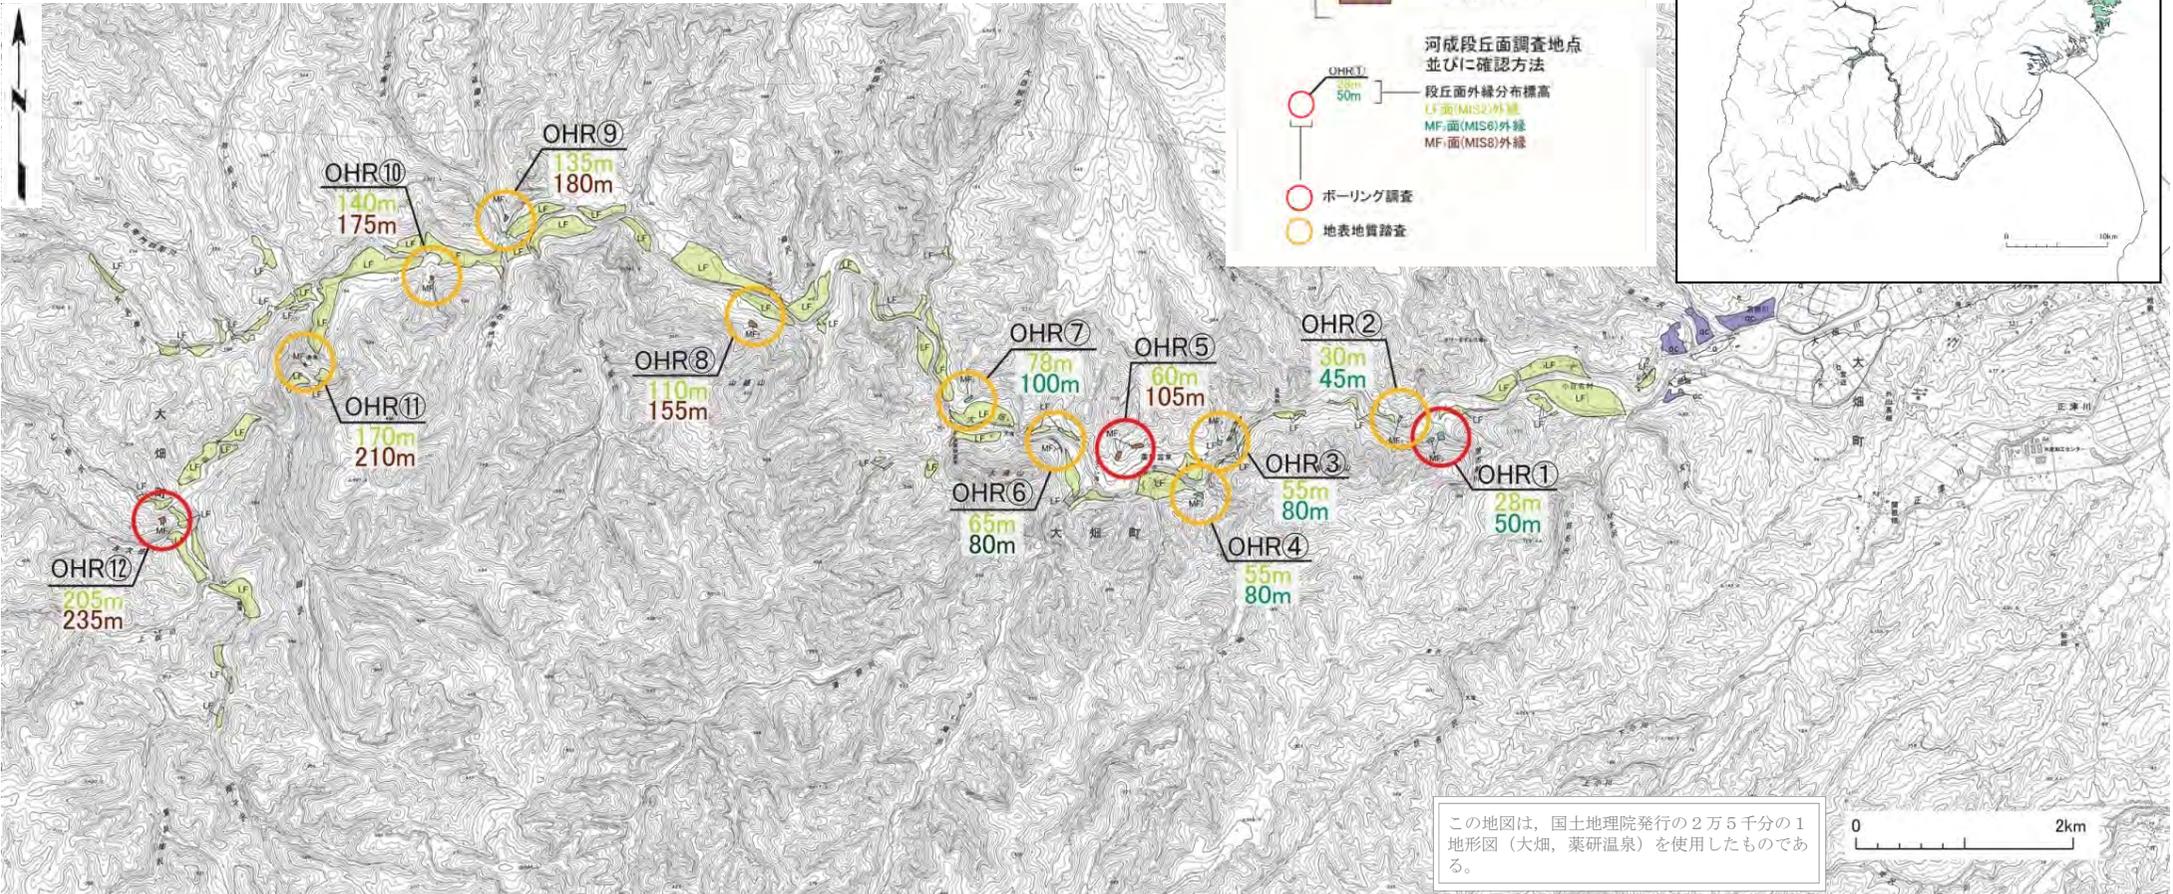
大畑川流域現地調査位置

- DEM地形図, 空中写真による地形判読を実施した結果, 大畑川で3段の河成段丘面を判読した。
- 得られた地形判読結果を基に, 地表地質踏査及びボーリング調査を実施し, 各面の形成年代を確認した。
- 最下位のLF面は河床付近に広く分布し, 地表踏査によって段丘堆積物が確認されたことから, 最終氷期であるMIS2の河成段丘面と判断した。

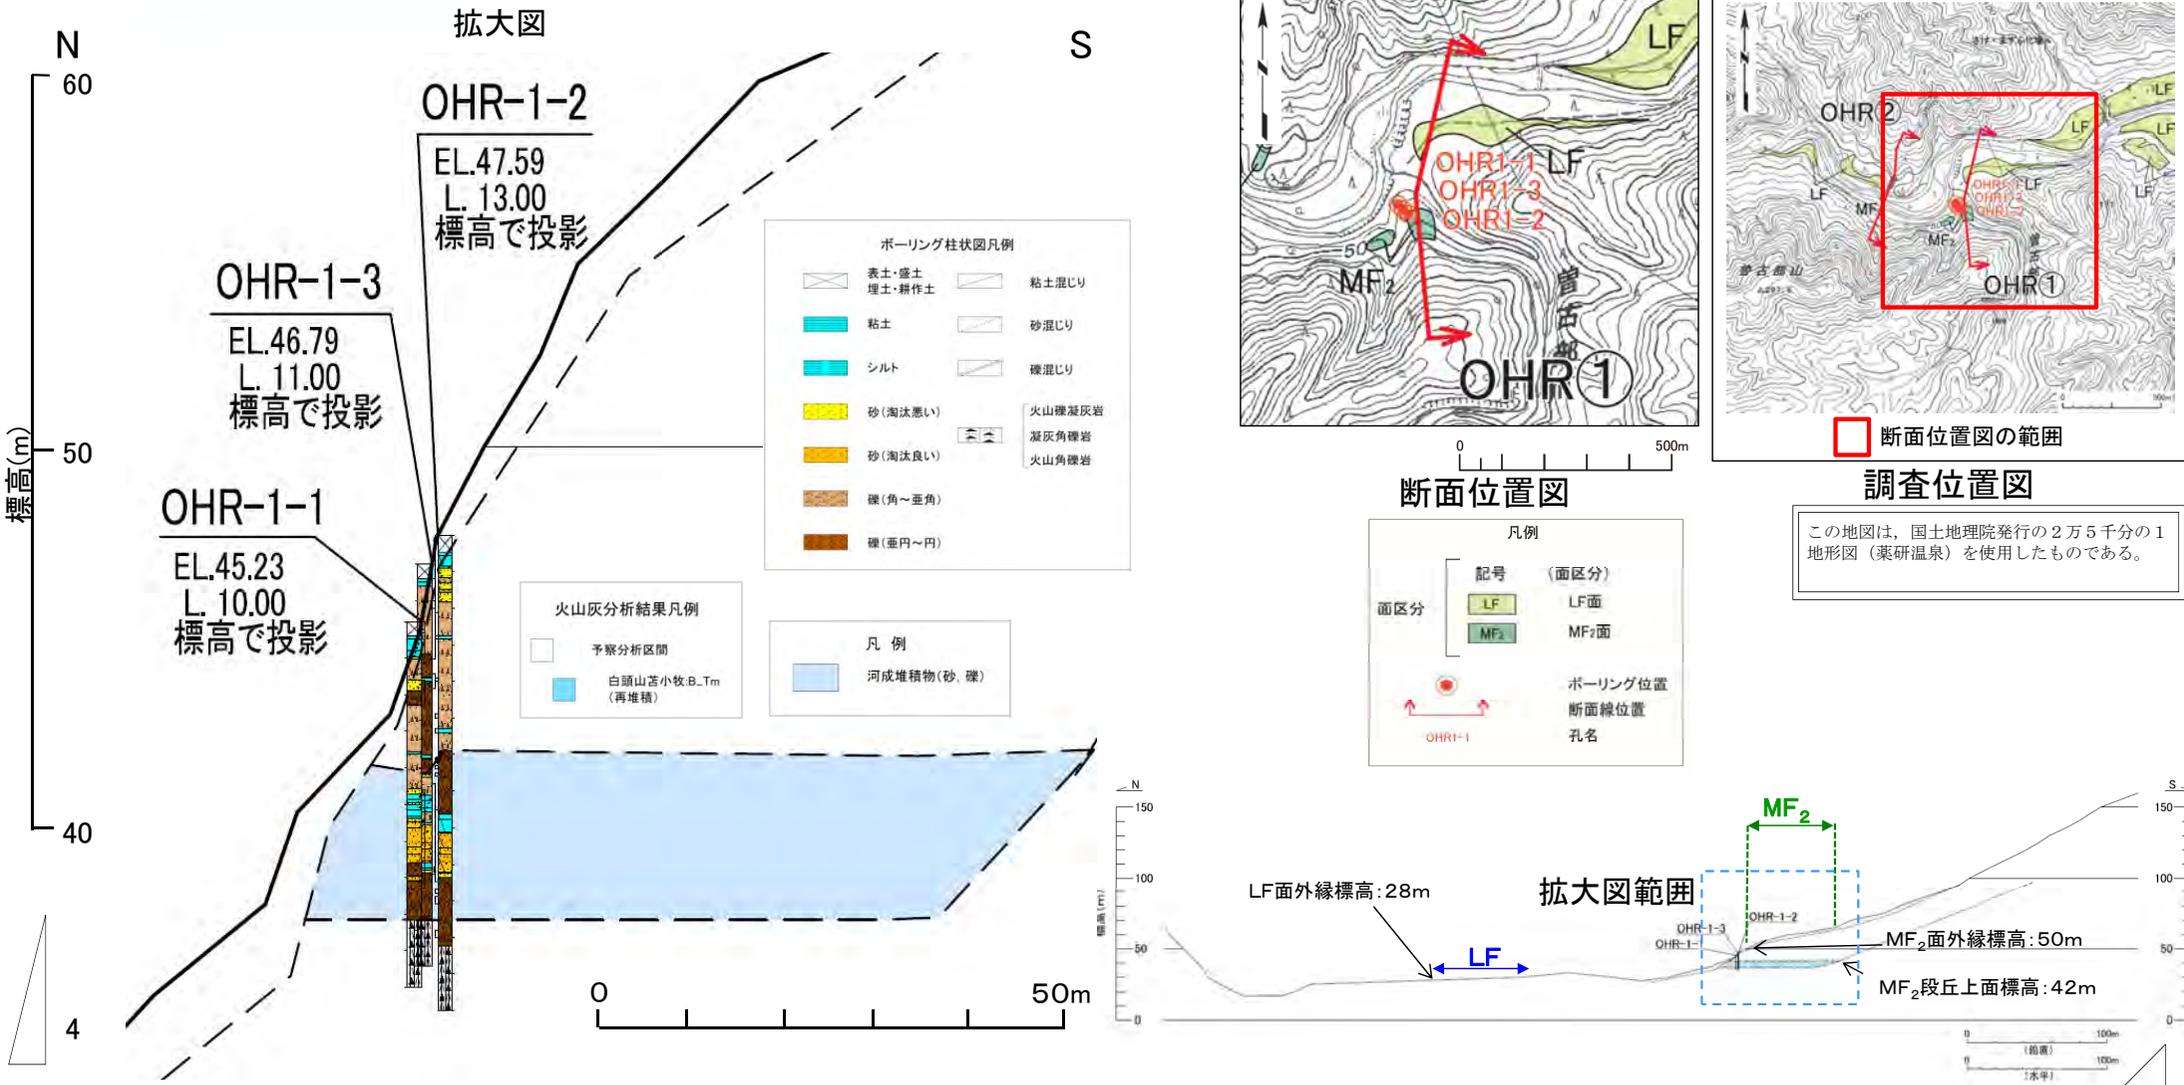
大畑川中流域(OHR ①, ②)調査地点(2/3): OHR①地質断面

- 地形判読により河成段丘MF₂面と認定されたOHR①地点においてボーリング調査を実施し、河成段丘堆積物を確認した。
- MF₂面は、地形判読により、3段の段丘面の内、中段に分布するという結果に加えて、ボーリング調査により、後述するOHR⑤地点(MIS8)よりもシルト層(ローム層)が薄いことが確認されたため、MF₁面(MIS8)よりも1つ後の氷期であるMIS6の河成段丘面と判断した。

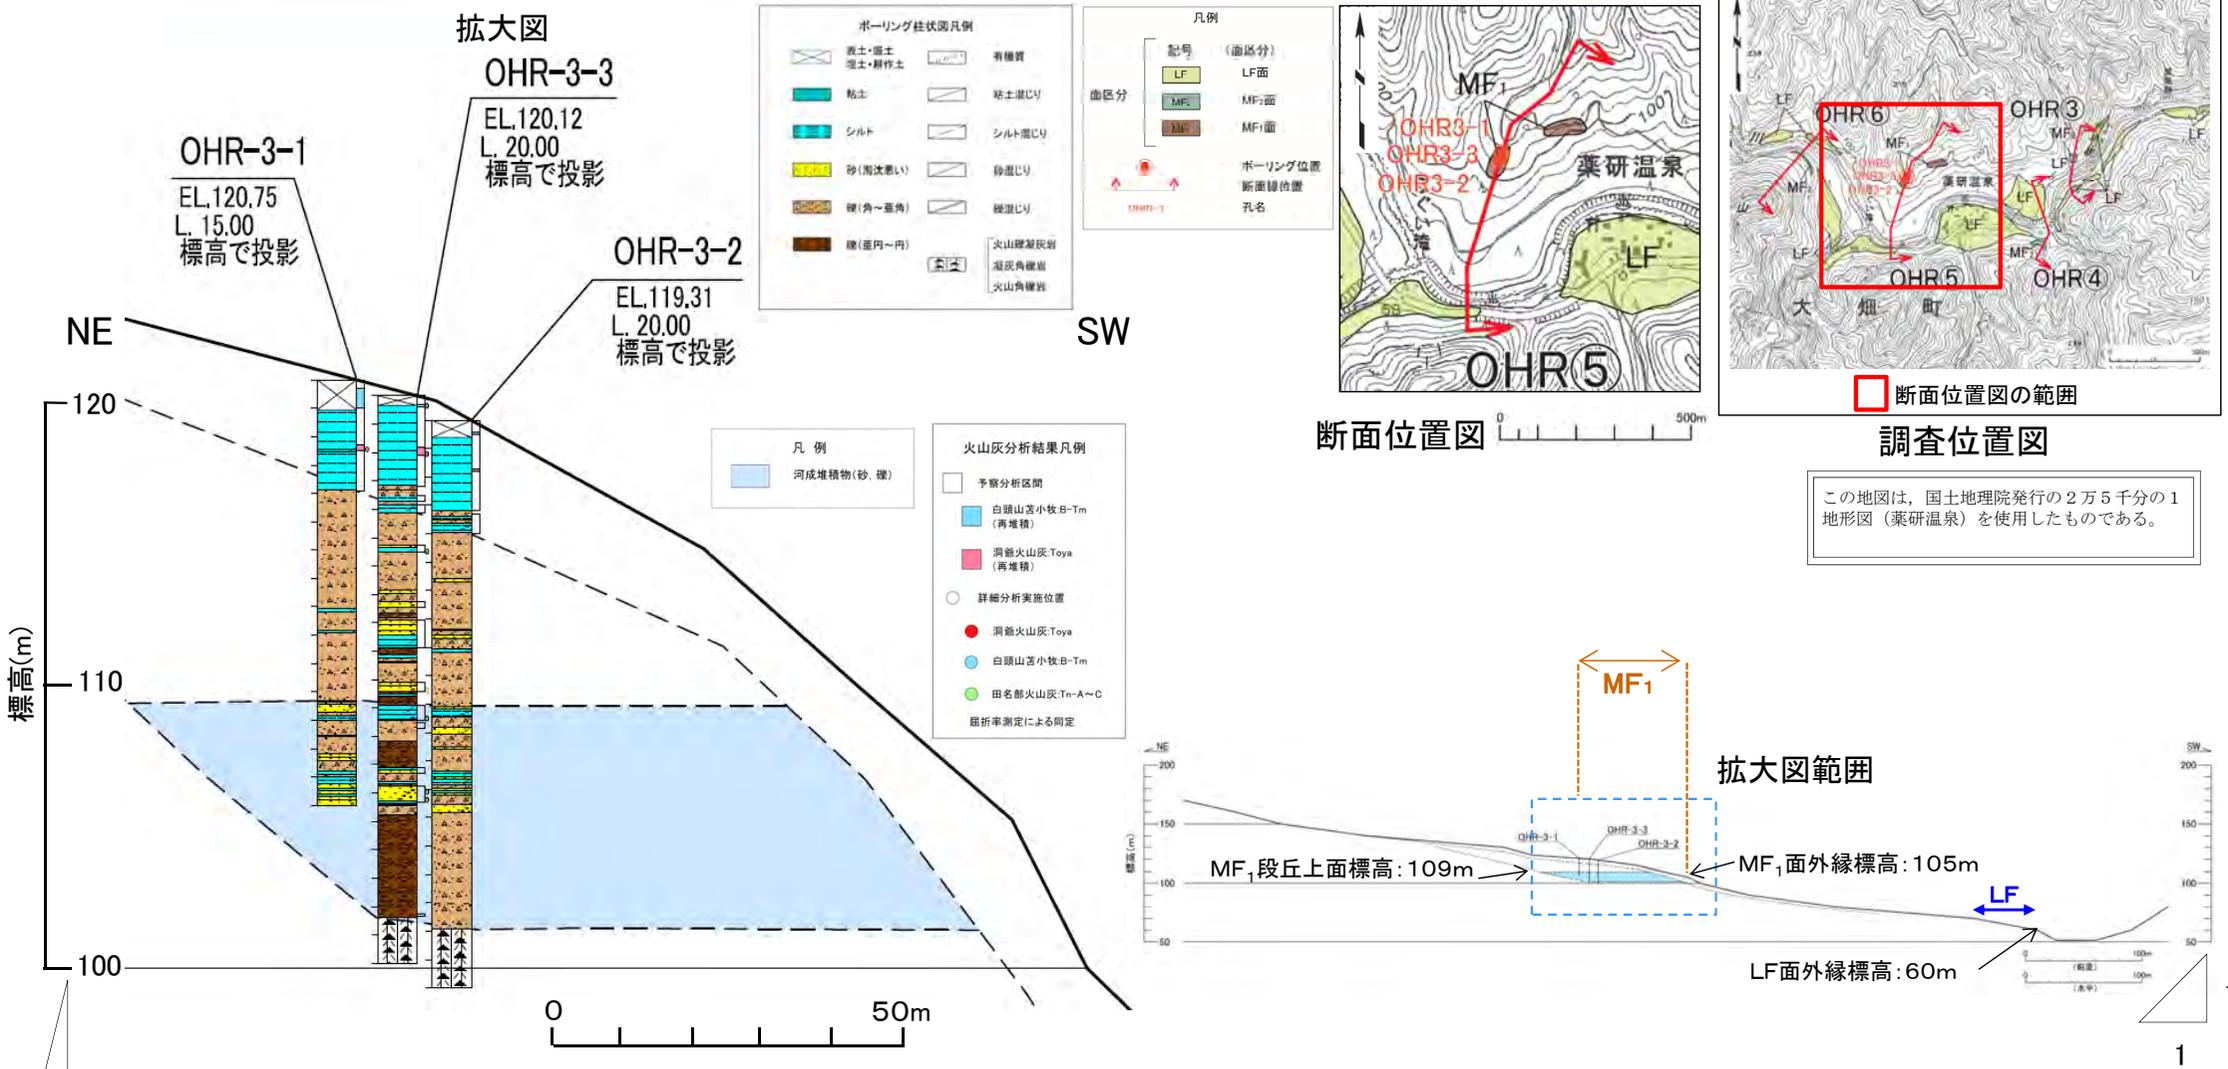
大畑川中流域(OHR ③, ④, ⑤, ⑥)調査地点(4/8): OHR⑤地質断面

- 地形判読により河成段丘MF₁面と認定されたOHR⑤地点においてボーリング調査を実施し、河成段丘堆積物を確認した。
- MF₁面は地形判読により3段の段丘面の内、MF₂面の上位に分布するという結果に加えて、ボーリング調査によりOHR①地点(MIS6)よりもシルト層(ローム層)が厚く堆積することが確認されたため、MF₂面(MIS6)よりも1つ前の氷期であるMIS8の河成段丘面と判断した。
- 上記の判断は、次頁に示すテフラ分析結果とも整合的である。
