7.2 恵山岬東方沖撓曲

7.2 恵山岬東方沖撓曲 (1/4)

8. 沿岸の隆起傾向に関する調査 8.1 調査結果概要

8.1 調査結果概要 (1/8)

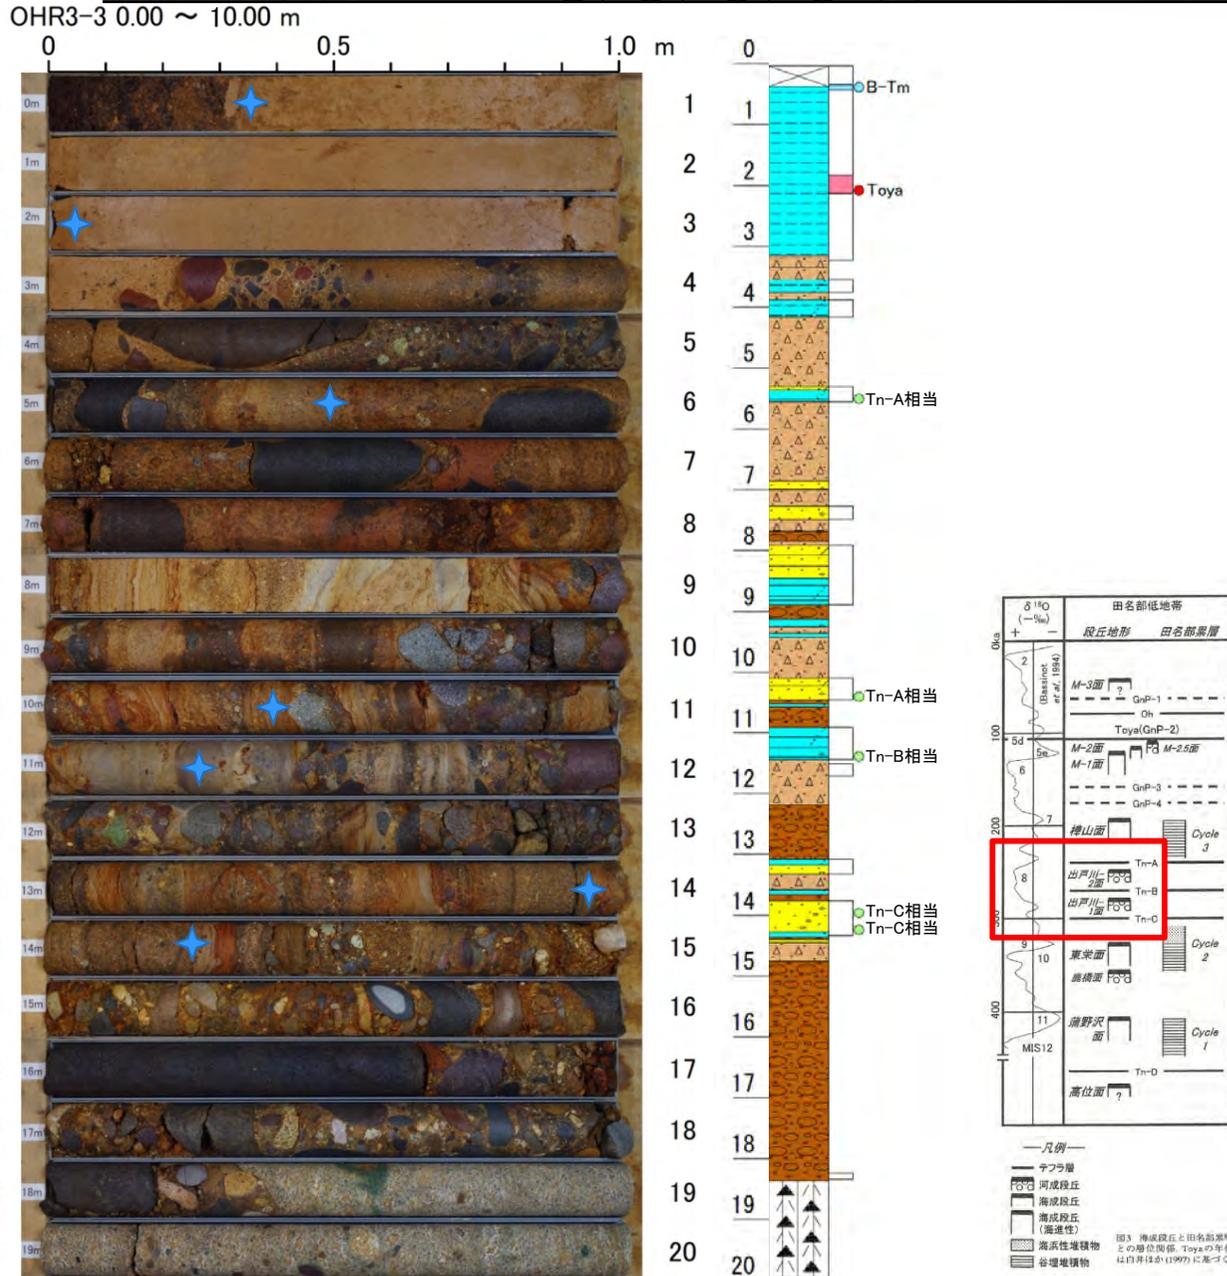
大畑川中流域(OHR ③, ④, ⑤, ⑥)調査地点(5/8):テフラ分析による段丘形成年代の推定

- MF₁面掘削したOHR3-3孔の段丘堆積物及び土石流堆積物中にテフラ粒子が検出された。
- 大畑川は恐山火山の直近に位置しており、恐山系のテフラ分布が予想される。
- テフラ粒子の鉱物分析の結果、5.44m以深に分布するテフラ粒子の鉱物組み合わせ及び屈折率が田名部A,B,Cテフラ(桑原, 山崎,2001)²⁾に近い値であった。(鉱物分析の結果は次頁参照)
- また、これらのテフラは、下から噴出した順に堆積していることが確認された。
- 検出された田名部テフラは土石流堆積物に含まれるものであるが、噴出した順序で堆積しており、層序関係が乱されていない。これは、土石流が複数回発生しており、各田名部テフラが降灰後、大きな時間間隙を置かずに再堆積したものであると考えられる。
- 土石流が複数回発生したという考えは、ボーリングコアの層相からみて明らかであり、整合的である。
- 従って、OHR3-3孔の段丘堆積物及び土石流堆積物の形成時期は、田名部A, B, Cテフラと同時期であるMIS8の時代と考えられる。
