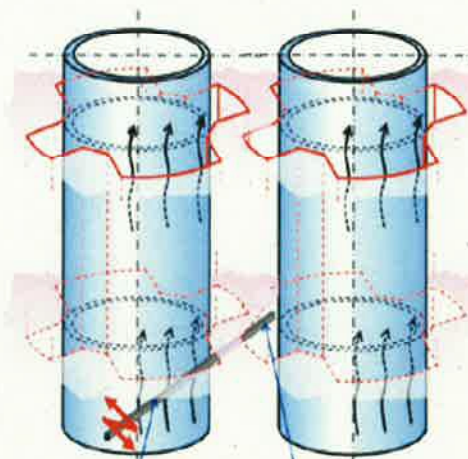
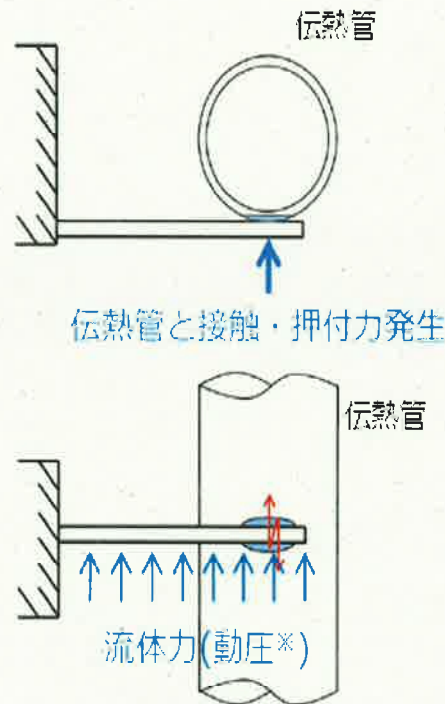
計算モデル (片持ち梁)

- ・スケールの端部が拘束されたと想定する (片持ち梁と仮定)。
- ・スケールでは流体力を受ける面積が小さいため、ワークレートは小さく、有意な摩耗減肉が発生しないことを確認した。

スケール片の端部が伝熱管と接触
 スケール片の他端は拘束されたと仮定

減肉メカニズム概要

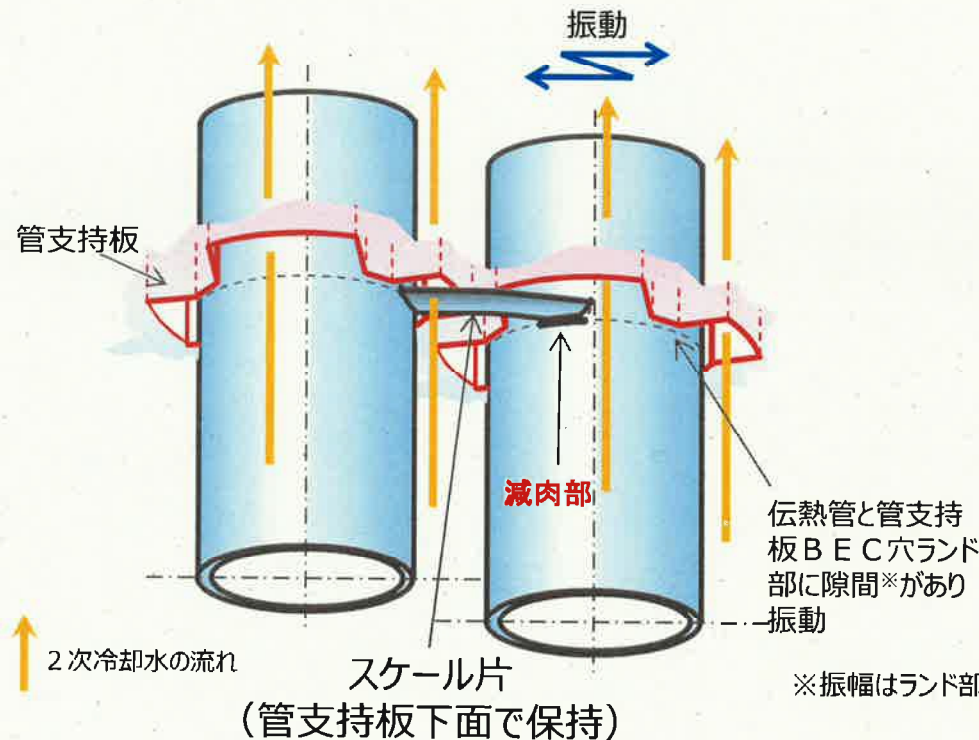
- ・2次冷却水の流れによる伝熱管のランダム振動により伝熱管自身に摩耗減肉が発生することを想定する。
- ・流動振動解析によりワークレートを試算すると、スケール振動のケースに比べて十分大きなワークレートが得られることを確認した。

※振幅はランド部により制限されており、減肉深さには上限がある。

今回の摩耗減肉は、伝熱管振動によって生じたものと推定される。

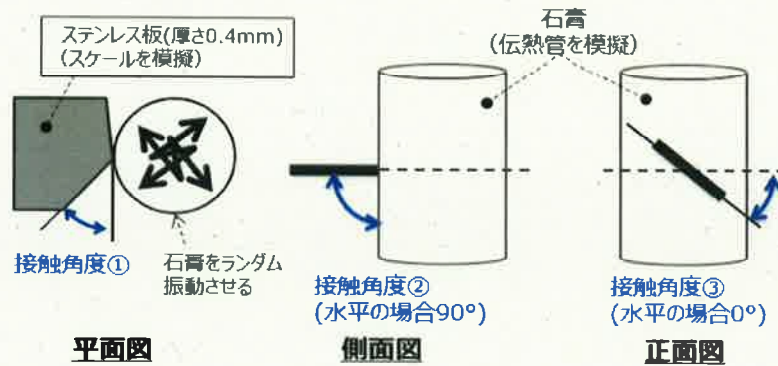
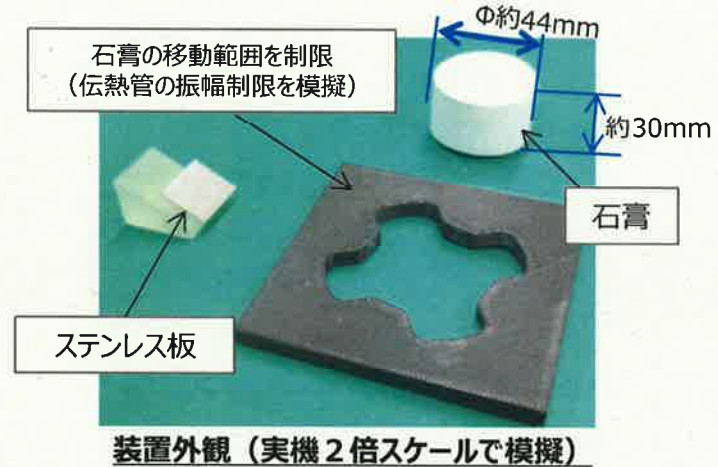
(スケールAの場合)

推定したスケールと伝熱管の接触状態および摩耗形態で実機の減肉形状が生じるか把握するため、減肉試験（加速試験）を実施した。

- ・伝熱管は石膏で、スケールはステンレス板で模擬 ・ステンレス板に石膏を接触させ、石膏を振動させることにより摩耗減肉を模擬
- ・ステンレス板の接触角度（①接線方向および②軸方向③接線方向の傾き）を変化させ、摩耗減肉形状を模擬

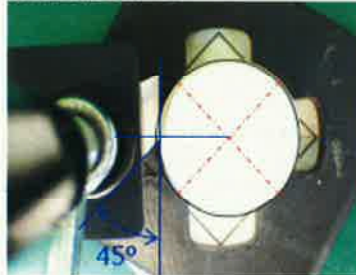
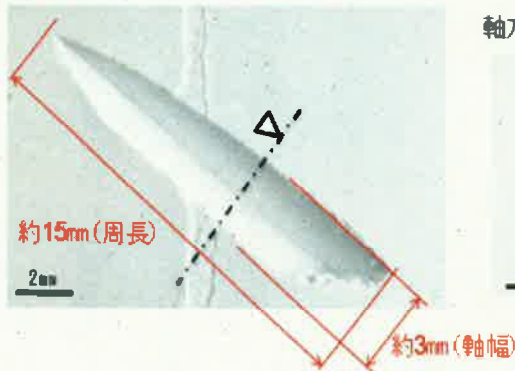
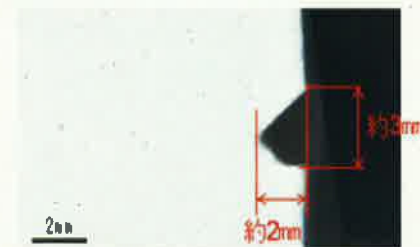
・A-SGの減肉痕について、次のとおり減肉形状を取得した。

周方向断面

軸方向断面

スケールA	減肉試験結果	実機相当寸法
深さ	約2mm	約0.4mm
軸方向長さ	約3mm	約0.7mm
周方向長さ	約15mm	約3mm

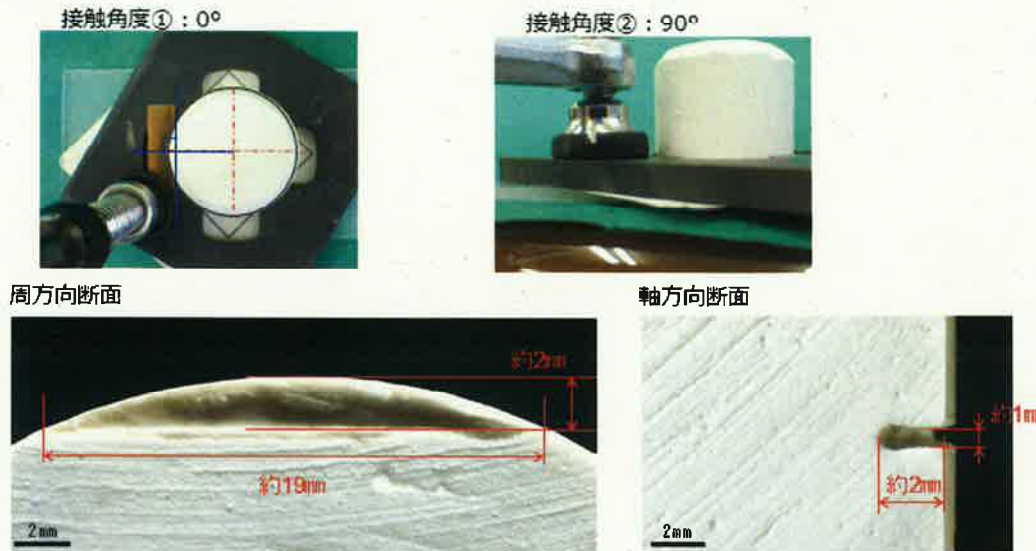
- ・C-SGの減肉痕について、次のとおり減肉形状を取得した。
(スケールC2およびC3)

スケールC2	減肉試験結果	実機相当寸法
深さ	約2mm	約0.4mm
軸方向長さ	約1mm	約0.3mm
周方向長さ	約19mm	約6mm

スケールC3	減肉試験結果	実機相当寸法
深さ	約2mm	約0.5mm
軸方向長さ	約1mm	約0.3mm
周方向長さ	約19mm	約6mm

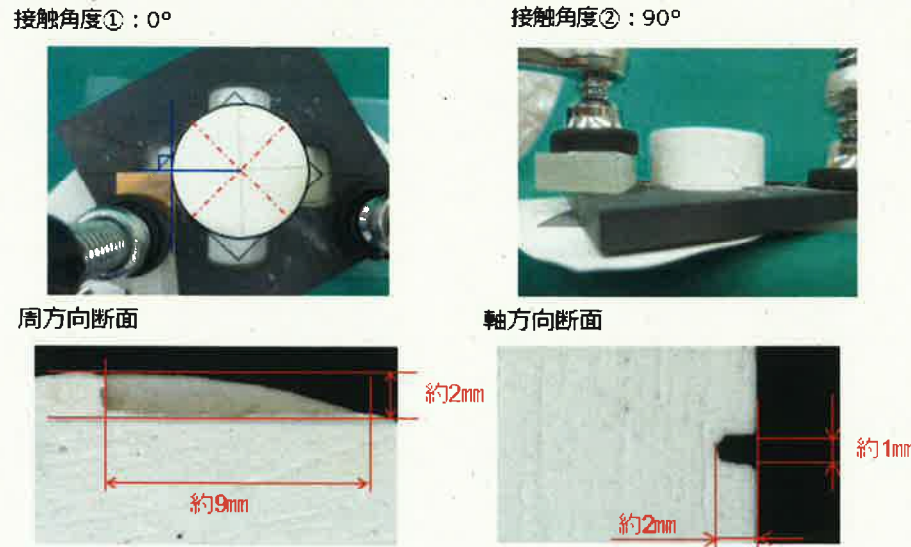
(スケールC4)

スケールC4	減肉試験結果	実機相当寸法
深さ	約2mm	約0.3mm
軸方向長さ	約1mm	約0.3mm
周方向長さ	約9mm	約3mm

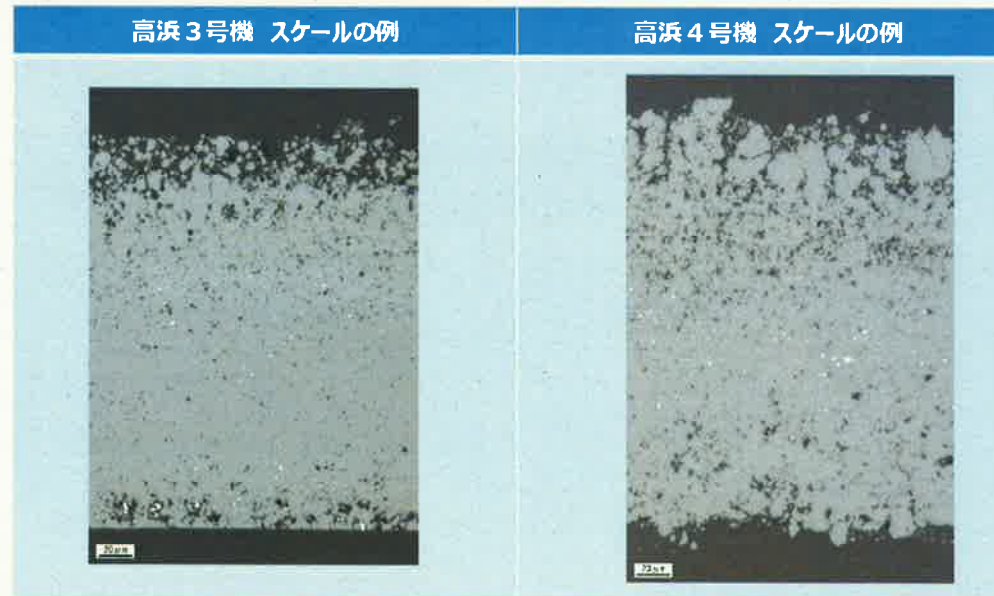
スケールの稠密層厚さが鉄持込み量と相関するかを検証するため、当社他プラントの伝熱管下部から実機スケールを採取し、断面ミクロ観察を実施した結果は下表のとおりであり、鉄の持込み量が大きいプラントほどスケールの稠密層（空隙率5%以下）は厚く成長していることを確認した。

回収場所	高浜4号機 鉄持込み量： 2,490kg	大飯4号機 鉄持込み量： 1,950kg	高浜2号機 鉄持込み量： 940kg	備考
第二管支持板 ～ 管板間	空隙率5%以下の 稠密層厚さ： 最大0.18mm	空隙率5%以下の 稠密層厚さ： 最大0.04mm	空隙率5%以下の 稠密層厚さ： - mm (伝熱管へのスケール付着がごく軽微で あり、採取できるほどの厚みなし)	稠密層厚さは 鉄の持込み量と相関
	高浜3号機も同等 (以下の写真の通り)	大飯3号機も同等であるが、薬品洗 浄回数の少ない大飯4号機を選定	SG取替プラントの中では最も鉄の 持込みが大きい高浜2号機を選定

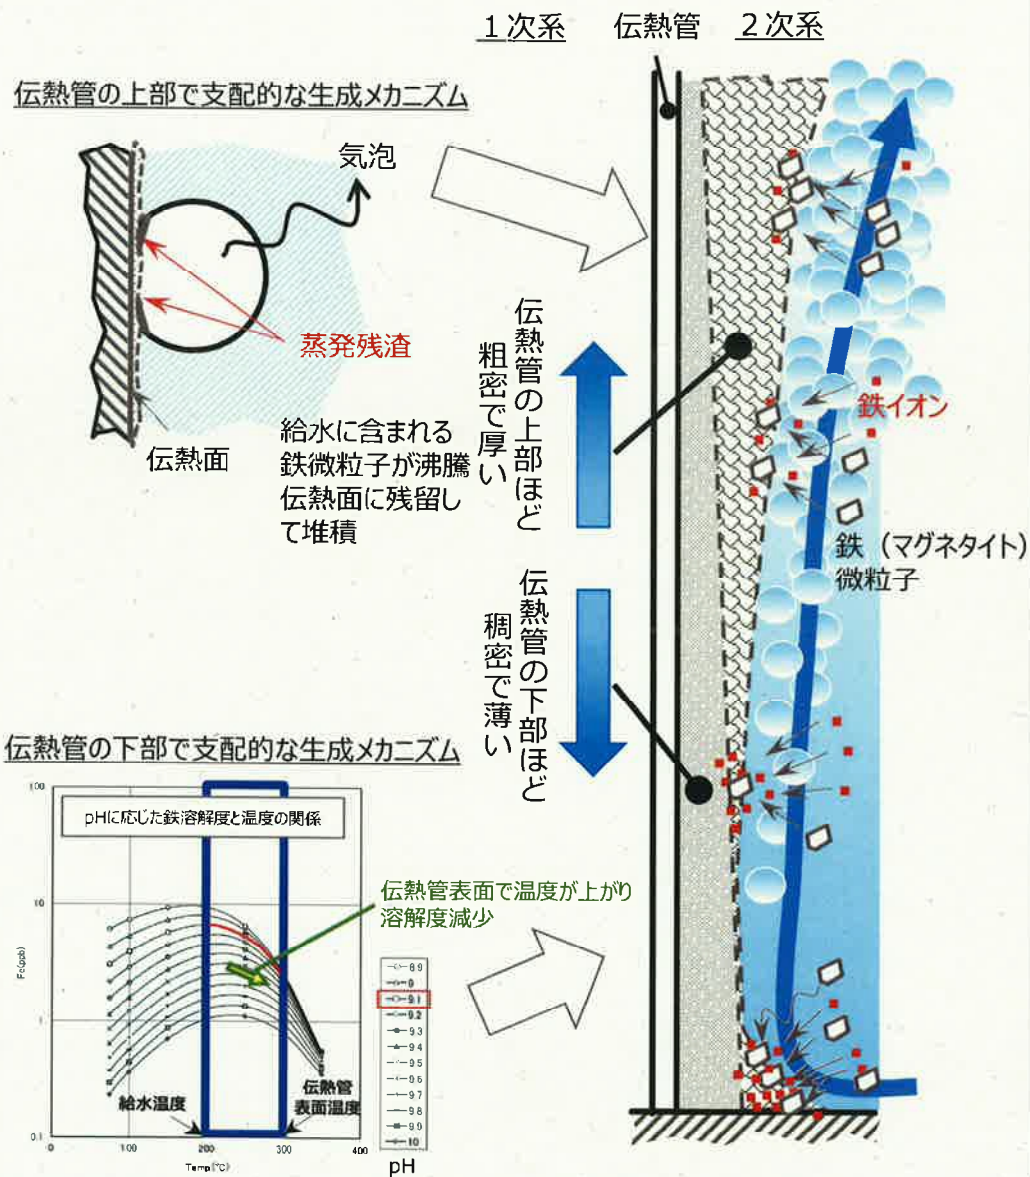
① プラント運転中に給水とともに持ち込まれる鉄イオンおよび鉄微粒子が、析出付着、蒸発残渣として伝熱管表面にスケールが生成される。

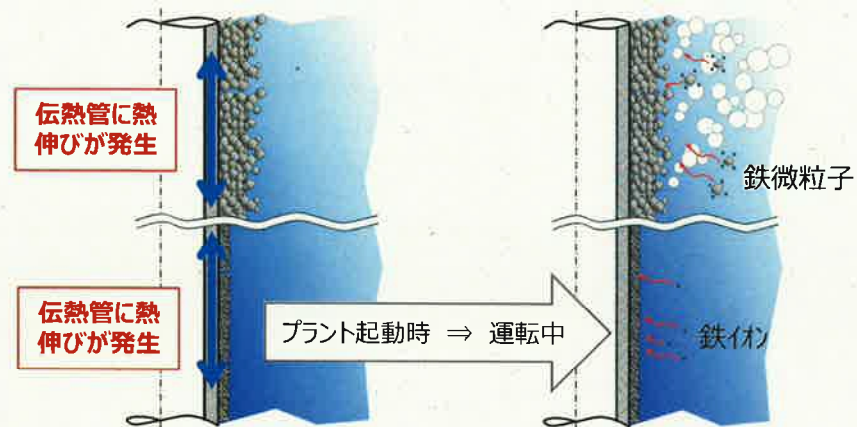
【プラント起動からプラント運転中】

- プラント起動に伴う伝熱管の熱伸びにより伝熱管表面に密着しているスケールに引張力が働き、割れが発生。
- プラント運転中の給水に含まれる鉄イオンおよび鉄微粒子が割れた箇所へ供給され、割れが一部修復。

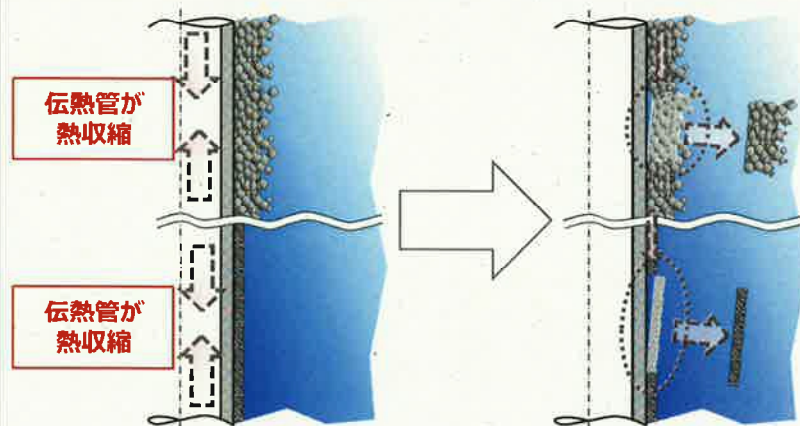
【プラント停止時】

- プラント停止に伴う伝熱管の熱収縮により伝熱管表面のスケールに圧縮力が作用し、界面の密着が弱い箇所で剥離が発生。

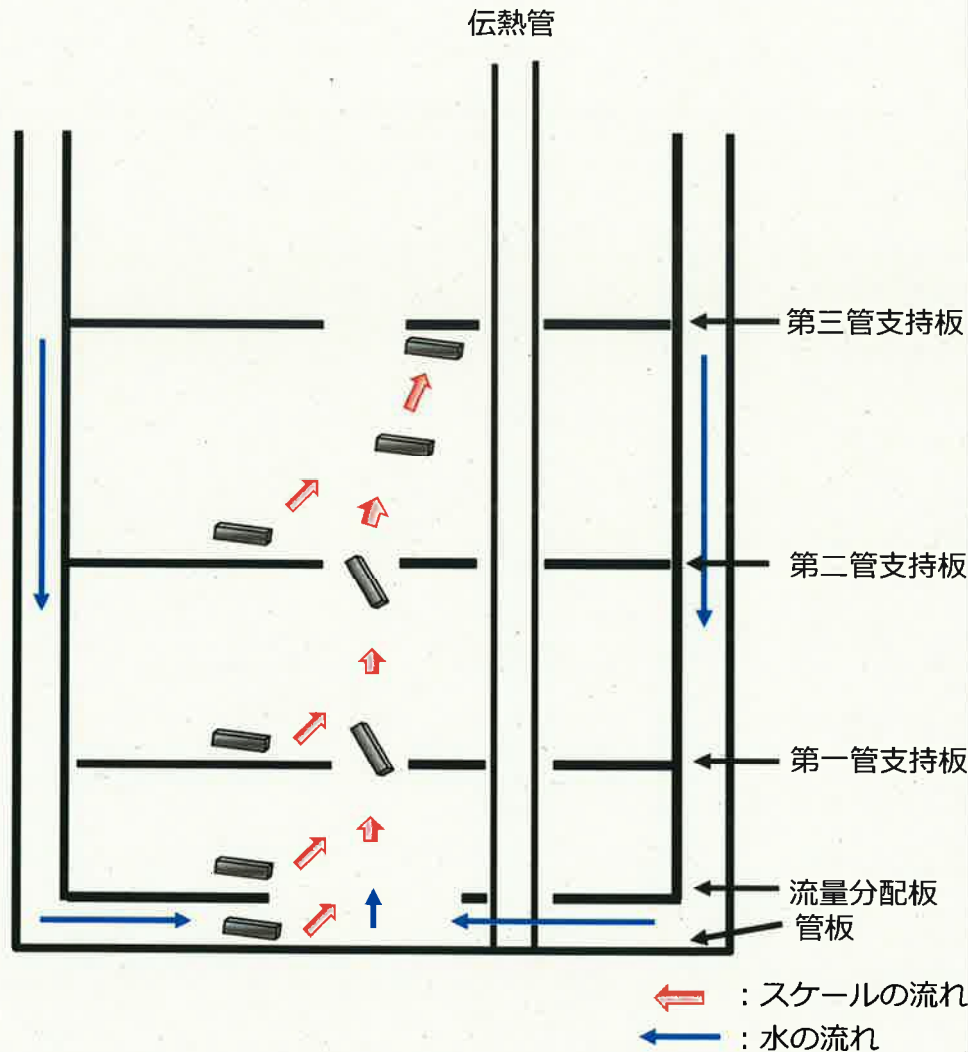
③停止時に剥離したスケールは、プラント起動・運転時の管群上昇流および水平方向流に乗って第三管支持板下面に達し、伝熱管と接触した。

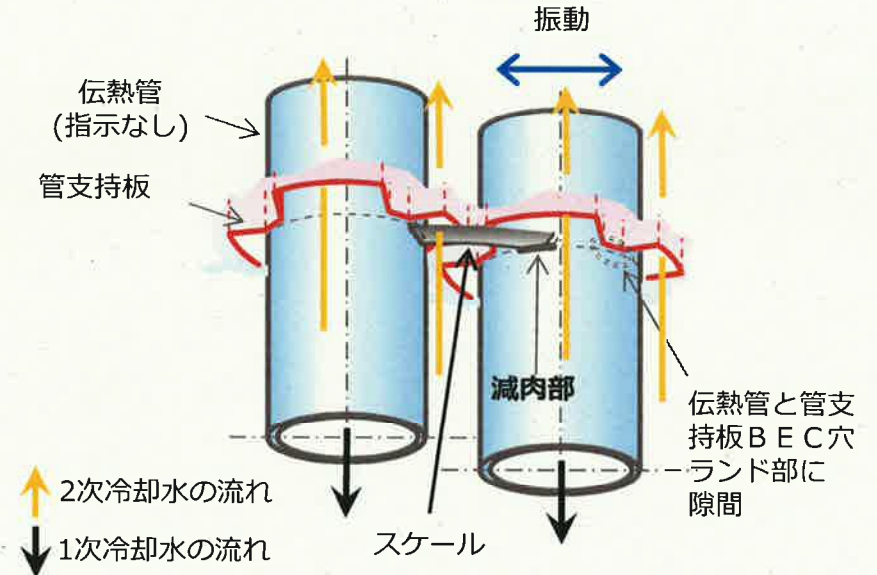
減肉メカニズム概要

④剥離したスケールの内、AおよびC-S Gで回収した稠密な性状をもつスケールが、伝熱管と接触し、運転中に生じる伝熱管の振動によって、伝熱管外表面を摩耗させ、伝熱管外面にきずをつけた。

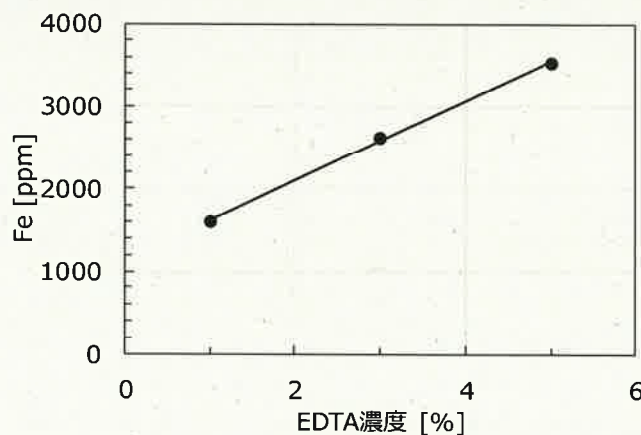
薬品濃度と鉄溶解量の関係

- ・薬品濃度に比例して鉄の溶解量は増加するため、スケール脆弱化の観点では濃度が高いほどよい。
 - ・薬品濃度に比例して炭素鋼（SG器内構造物の主な構成材料）の腐食量も増加。
- ⇒腐食影響を最小限に抑える観点で、国内実績で最大の3%以下とし、浸漬試験では2%～3%を適用。

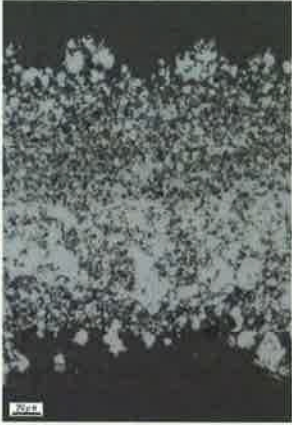
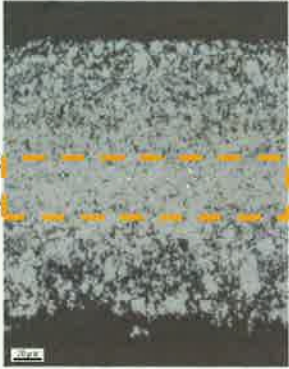
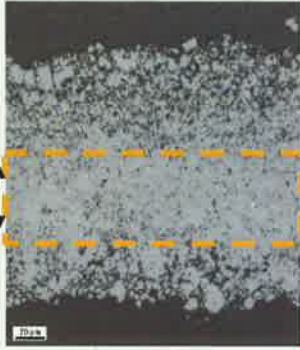
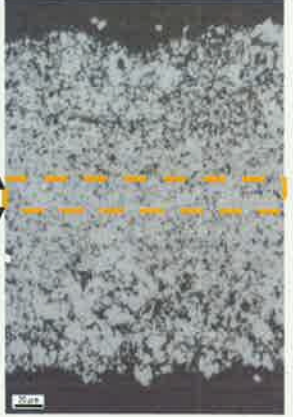
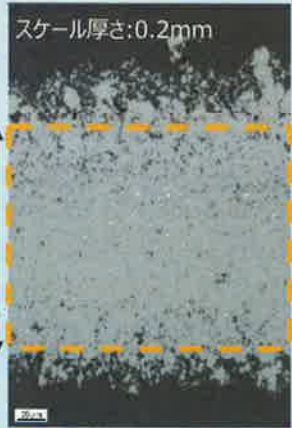
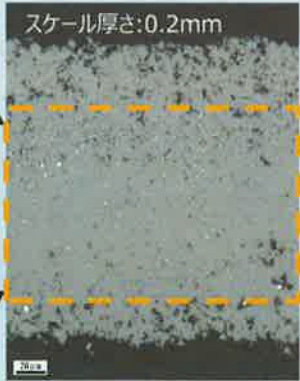
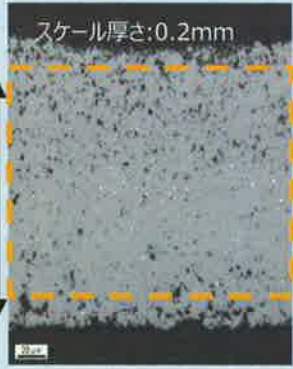
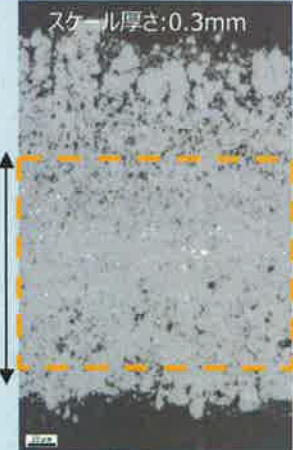
浸漬試験結果

高浜発電所 4号機採取スケールで浸漬試験を行った結果、稠密層厚さが大きく減少していることを確認した。

<p>稠密層厚さ: 0mm</p>

<p>稠密層厚さ: 0.04mm</p>

<p>稠密層厚さ: 0.06mm</p>

<p>稠密層厚さ: 0.02mm</p>
試験前

<p>スケール厚さ: 0.2mm 稠密層厚さ: 0.14mm</p>

<p>スケール厚さ: 0.2mm 稠密層厚さ: 0.12mm</p>

<p>スケール厚さ: 0.3mm 稠密層厚さ: 0.14mm</p>

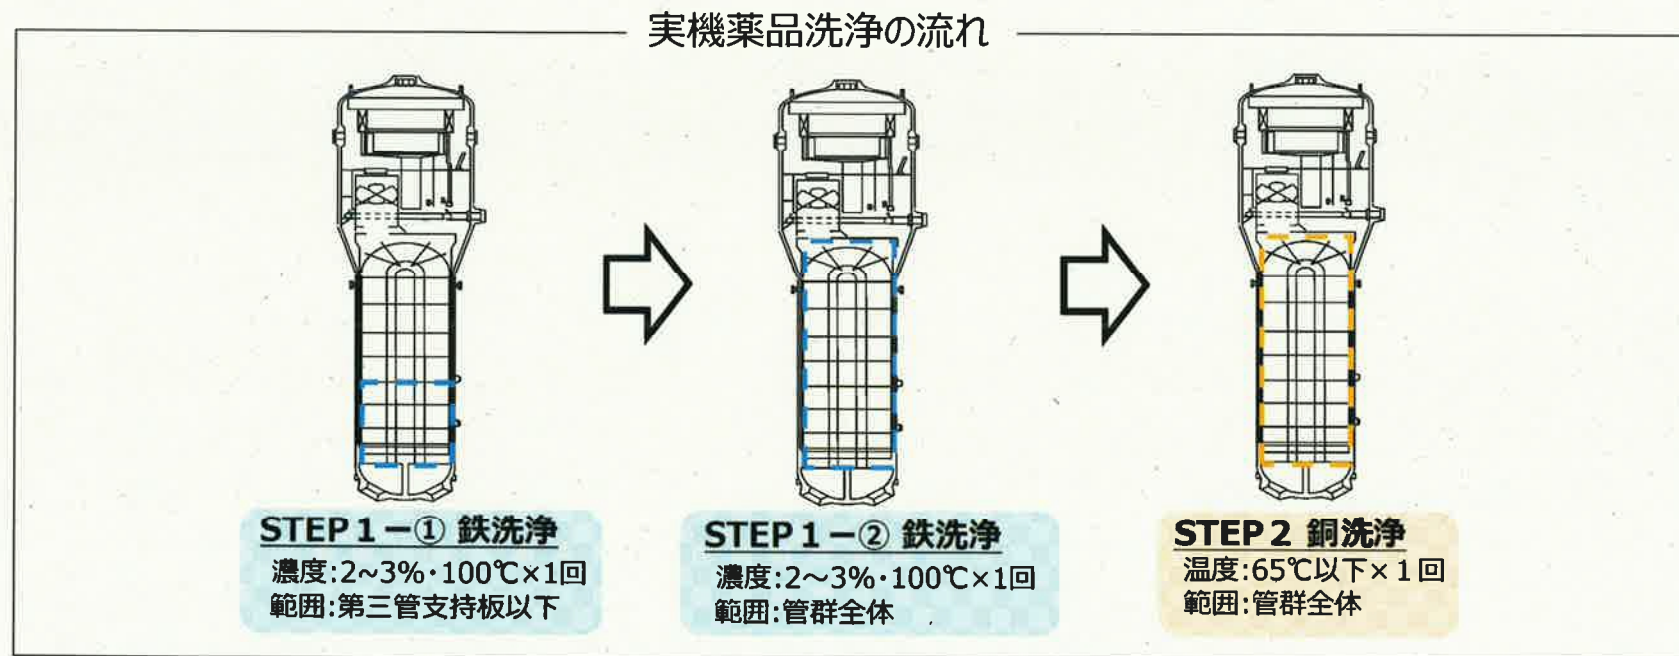
洗浄範囲については、管群全体を対象とする。なお、今後のプラント運転に更なる万全を期すため、スケールの生成メカニズムから下部ほど稠密で薄く、上部ほど粗密で厚いことが分かっていることから、第三管支持板以下については、更に1回追加洗浄を行うこととする。

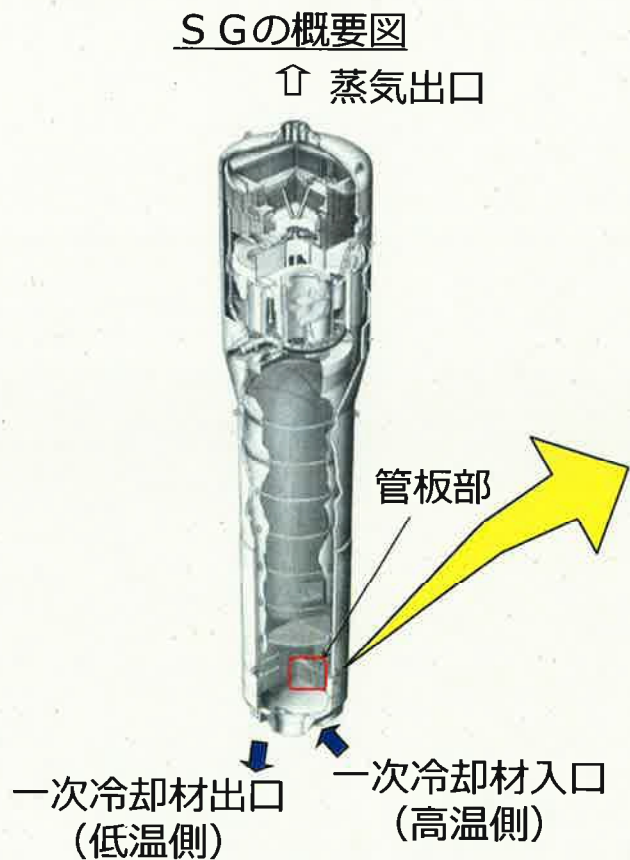
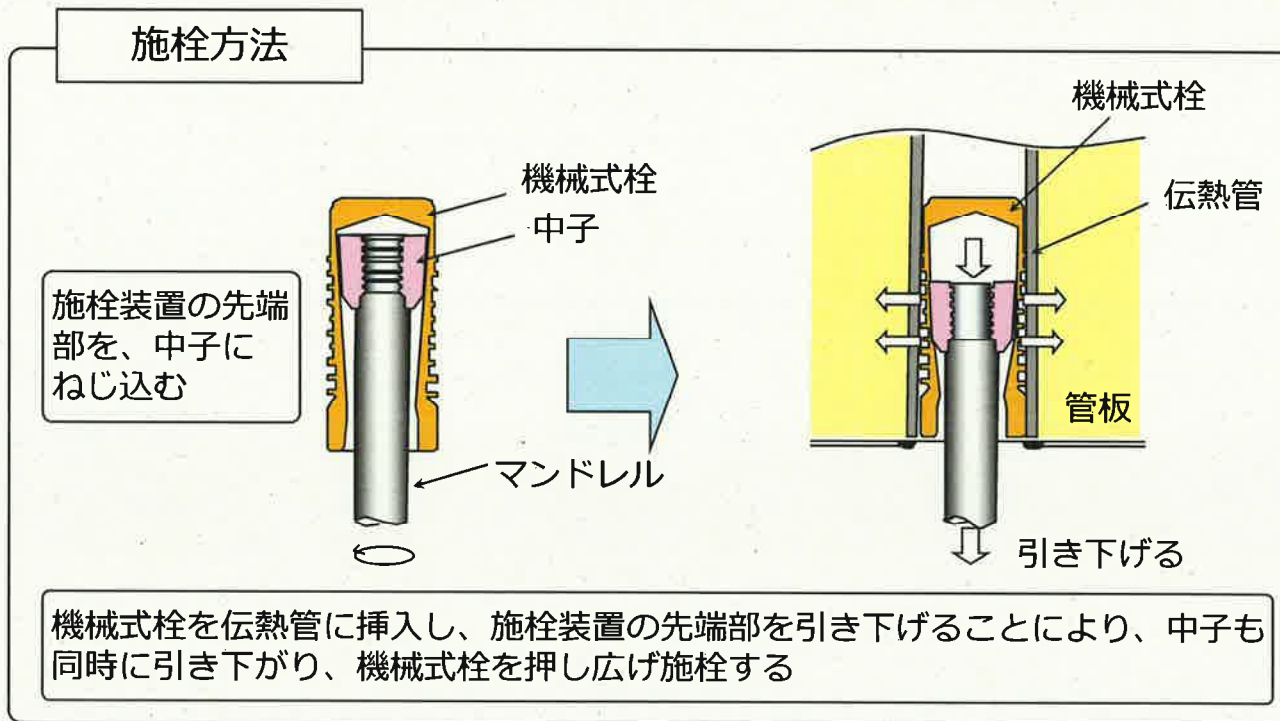
減肉が認められたS G伝熱管について、高温側および低温側のS G管板部で施栓し、供用外とする。

A-SG (3,382本)	B-SG (3,382本)	C-SG (3,382本)	合計 (10,146本)
今回施栓本数	1	0	3	4
累積施栓本数 [施栓率]	139 [4.1%]	135 [4.0%]	129 [3.8%]	403 [4.0%]

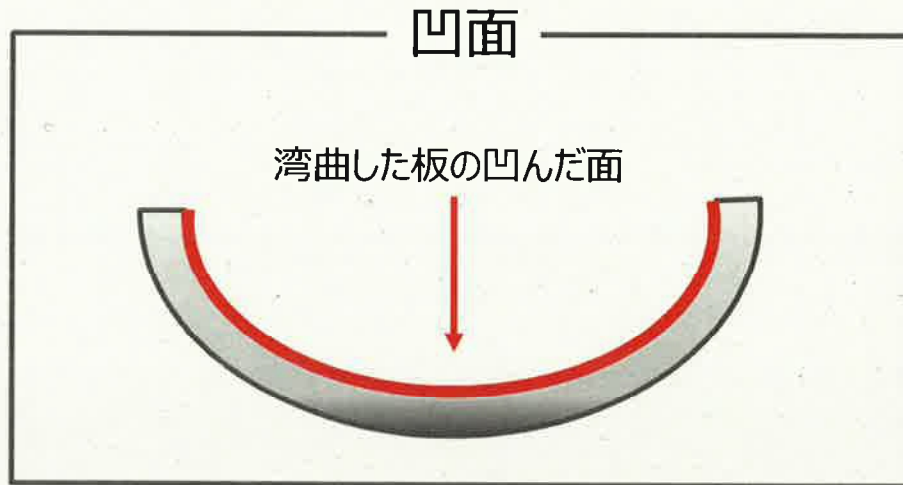
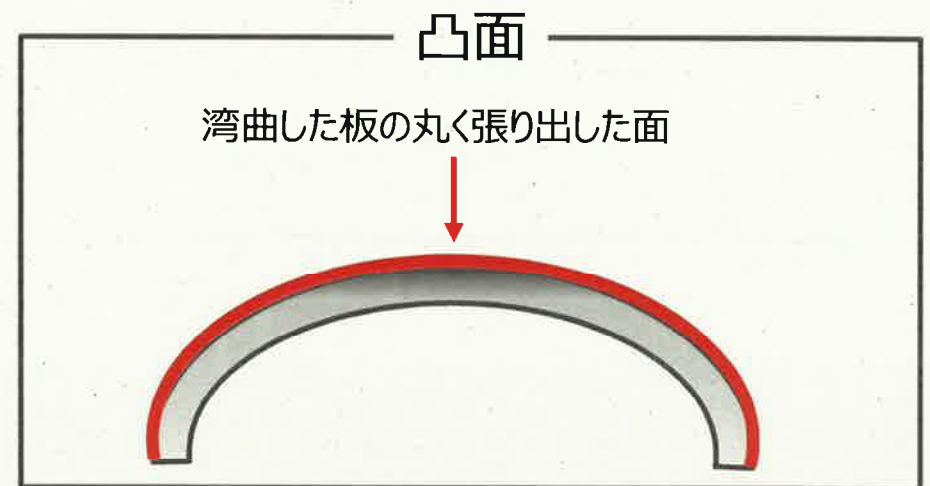
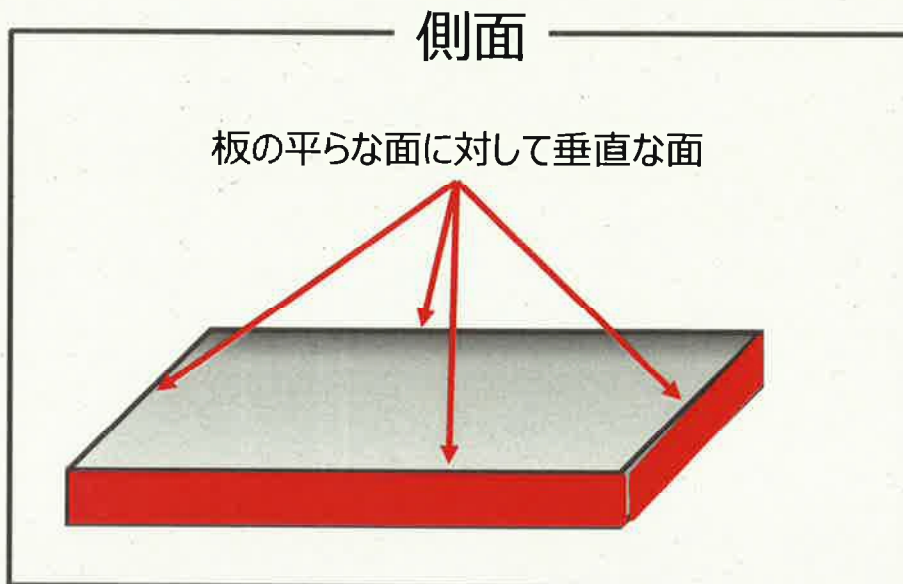
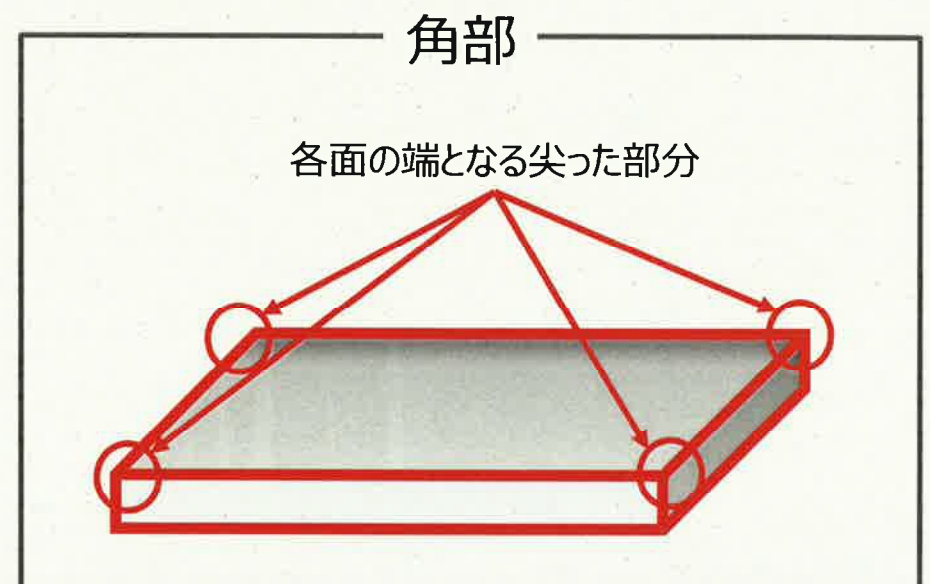
回収物の観察結果等で用いた用語については、以下のとおりであり、赤で示した部分を示す。

回収物の各部位で確認された接触痕、各種成分を整理した結果は以下のとおり。

凹面	凸面	側面	角部
スケールA	—	—	—	<ul style="list-style-type: none"> 筋状痕 光沢 Ni、Cr
スケールC1	<ul style="list-style-type: none"> 接触痕（筋状痕なし） わずかなNi 	—	—	—
スケールC2	<ul style="list-style-type: none"> 接触痕（筋状痕なし） Cr 	—	<ul style="list-style-type: none"> 筋状痕 Ni、Cr 	—
スケールC3	—	<ul style="list-style-type: none"> 接触痕③（筋状痕なし） Cr 	接触痕①筋状痕 接触痕②筋状痕 <ul style="list-style-type: none"> Ni、Cr 	—
スケールC4	—	—	—	<ul style="list-style-type: none"> 筋状痕 Ni、Cr

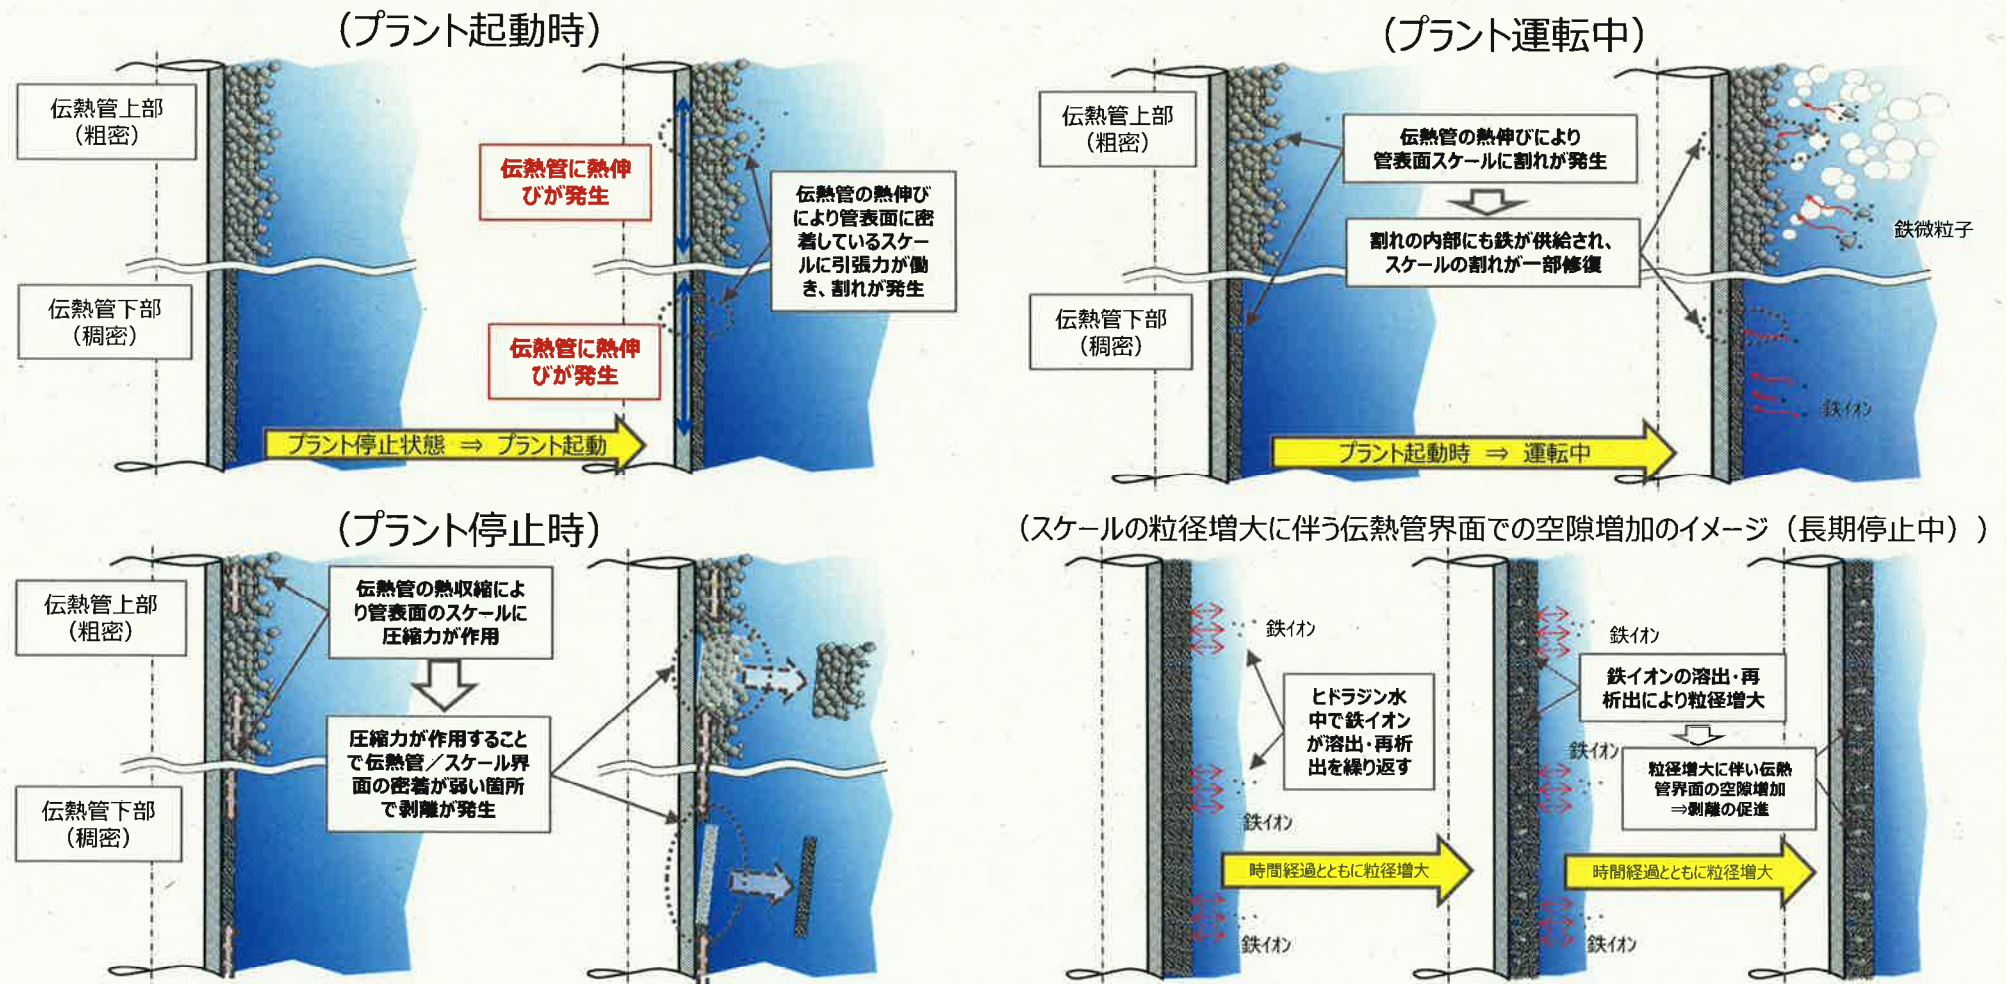
伝熱管表面に生成したスケールが剥離するのは、起動停止時の伝熱管の熱伸びと収縮によるものと推定される。具体的には次の（a）～（c）のとおりであり、スケールはプラント停止時の伝熱管の熱収縮に追従できずにフレーク状（板状）に剥離したものと推定される。

- （a）プラント起動時の伝熱管の熱伸びに伴い伝熱管表面のスケールに割れが生じる。
- （b）プラント運転中に割れの隙間が新たに生成したスケールで埋まる。
- （c）隙間が埋まったため、プラント停止時の熱収縮に追従できずスケールは剥離する。

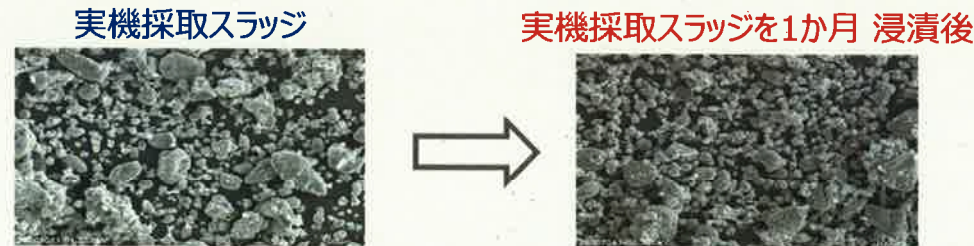
（1）SEM観察

東日本大震災以降、高浜発電所4号機は2011年7月に定期検査を開始し、その後、2017年5月に再稼働するまでの約6年間、プラントは長期停止状態となっていた。その間、SG器内は腐食を防止するためヒドラジン水による満水保管状態としていたが、この状態がスケール剥離挙動に与える影響を調査するため、1か月間、スラッジ（粒の観察を容易にするため粉末状スラッジを使用）をヒドラジン水による浸漬試験を実施した。その結果、時間の経過とともにスケールを構成する鉄粒子同士が合わさり粒径が大きくなることを確認することができた。これは、ヒドラジンの還元作用でスケールの鉄が一部溶解、再析出を繰り返しており、その結果、粒径が大きくなる。

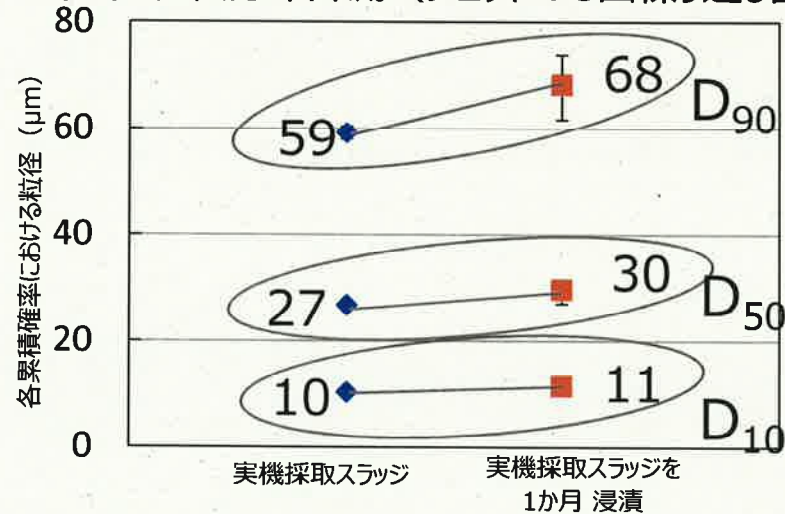
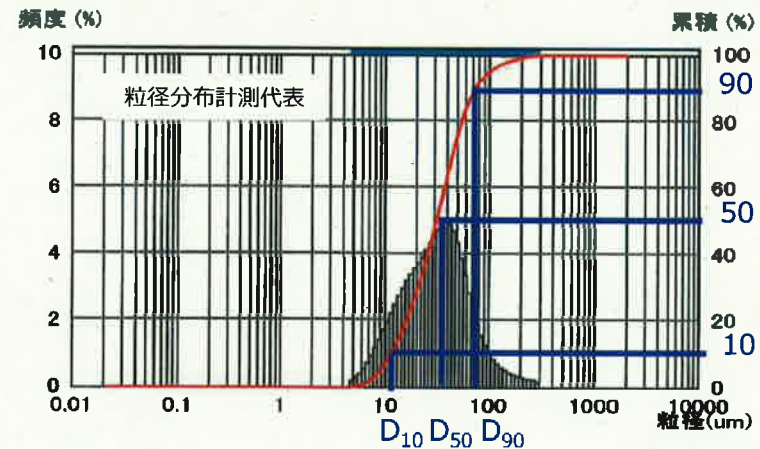
（2）粒径分布計測（プロット：3回繰り返し計測平均値，エラーバー：3回計測の最大値，最小値）

粒径が大きくなると、伝熱管との接触面積が減少し、剥離が促進される可能性がある。スケールの剥離量が増えるとスラッジランニングでのスケール回収量が大きくなる可能性があるため、高浜発電所4号機の長期停止前後の実績を調査した結果、スケール回収量は長期停止後に増加している傾向が認められた。以上により、長期停止後に伴い、スケールの粒径が大きくなることで伝熱管との接触面積が減少し、プラントの運転等に伴い伝熱管からスケールが多数剥離したと推定した。

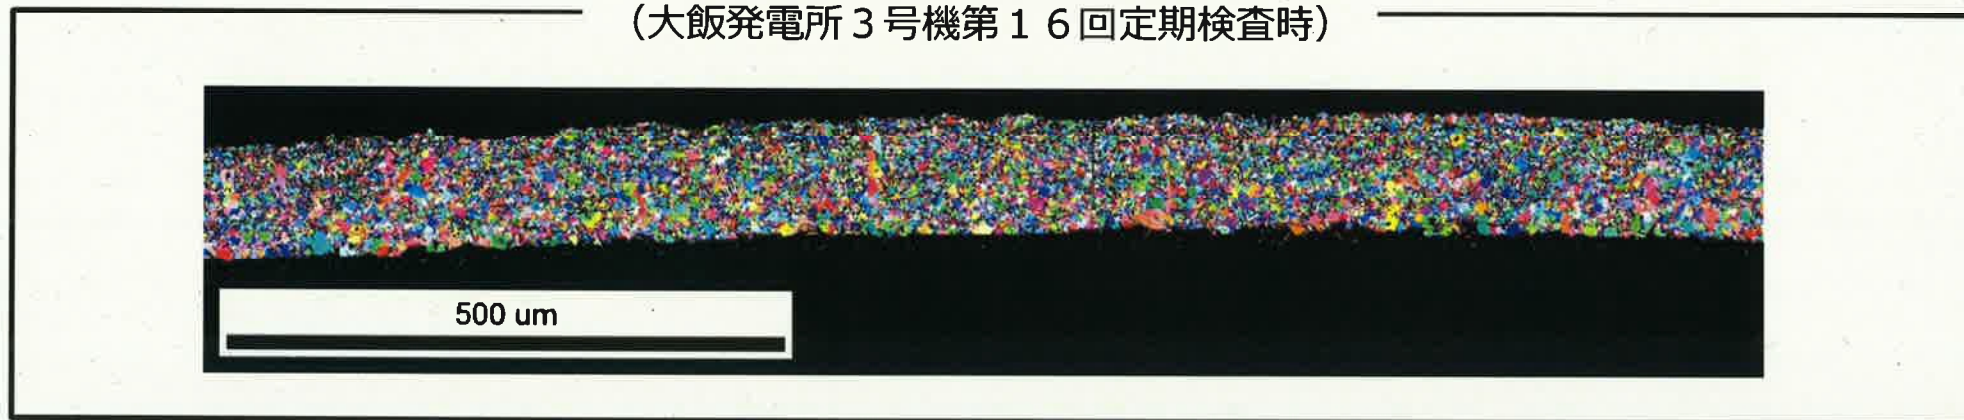
長期停止前スケール断面粒観察結果
(大飯発電所3号機第16回定期検査時)

電子線後方散乱回析法 (EBSD) ※により、長期停止前後のスケール断面を観察した結果は以下のとおりである。

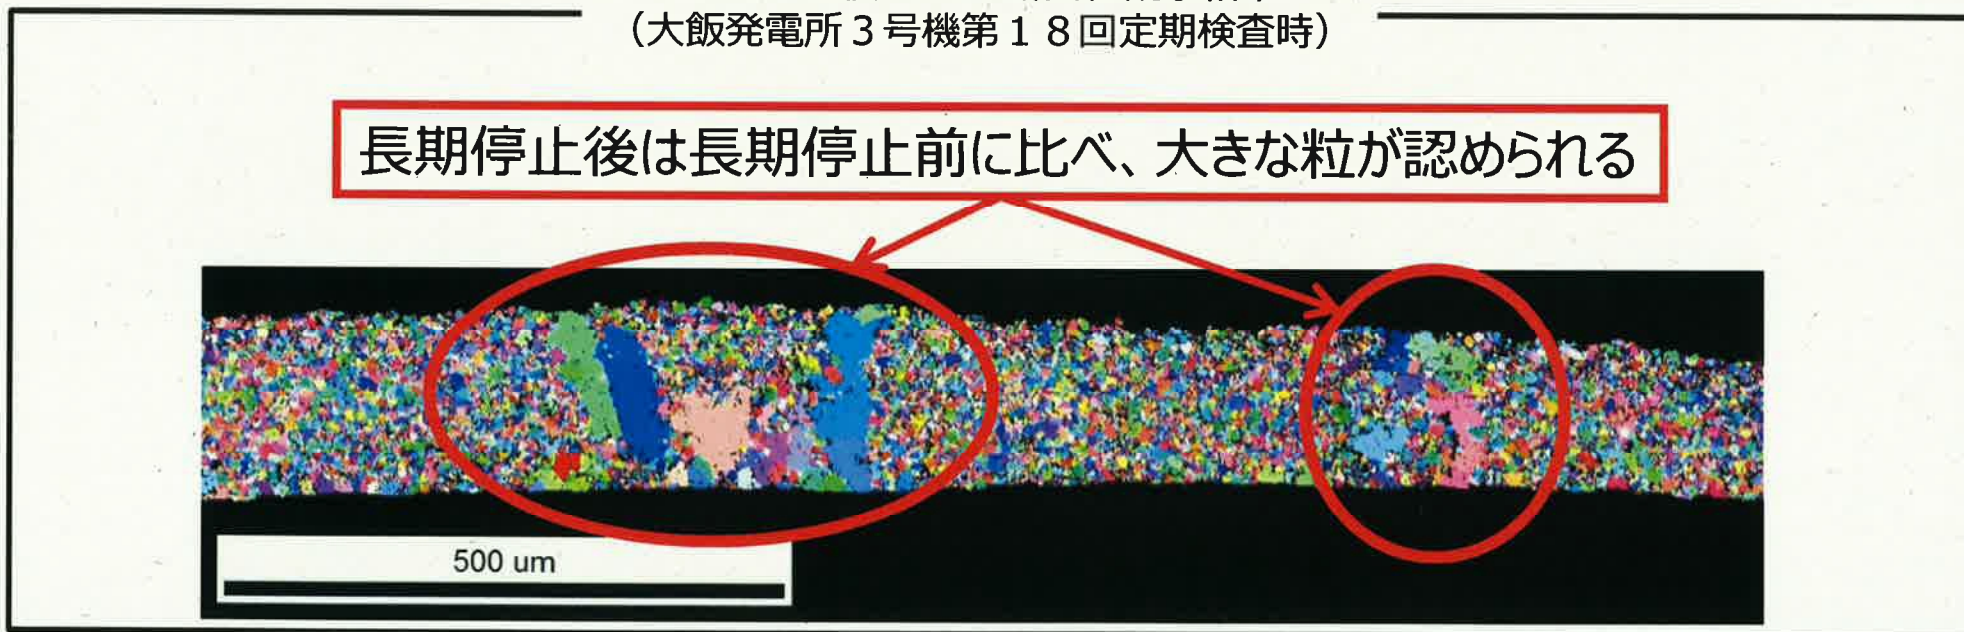
長期停止後スケール断面粒観察結果
(大飯発電所3号機第18回定期検査時)

長期停止後は長期停止前に比べ、大きな粒が認められる

※：結晶粒サイズ等の情報を取得できる分析手法であり、結晶面が向いている方向によって、異なる色で示すことで、同色の一塊が結晶粒であると識別することができる。

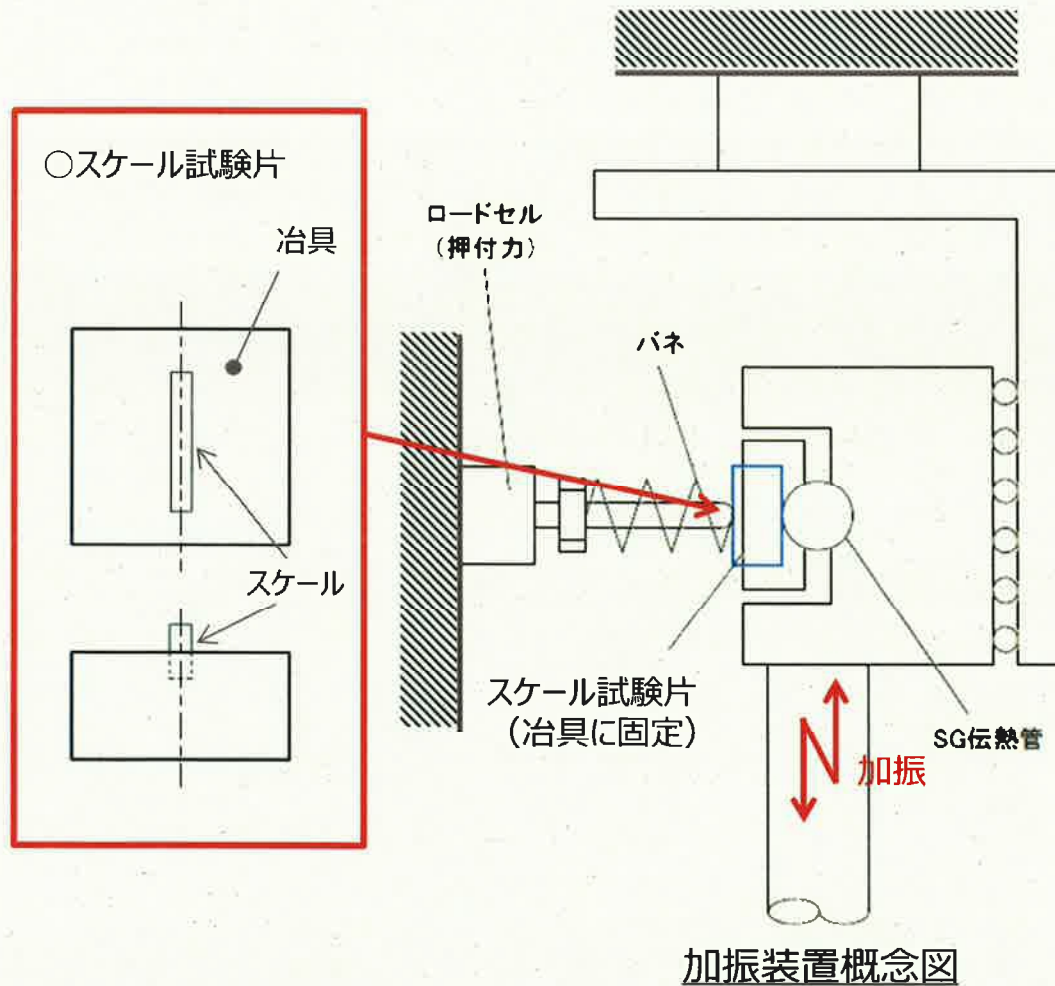
- 実機条件を模擬した流動振動解析結果から摩耗試験条件を設定
- 設定した条件を再現する加振装置を用いて摩耗試験を実施

伝熱管摺動条件		備考
押付力	約 1 N	熱流動解析結果より設定
振動数	約 8 Hz	振動応答解析結果より設定
振幅	約 0.4 mm	B E C穴ランド部寸法より設定

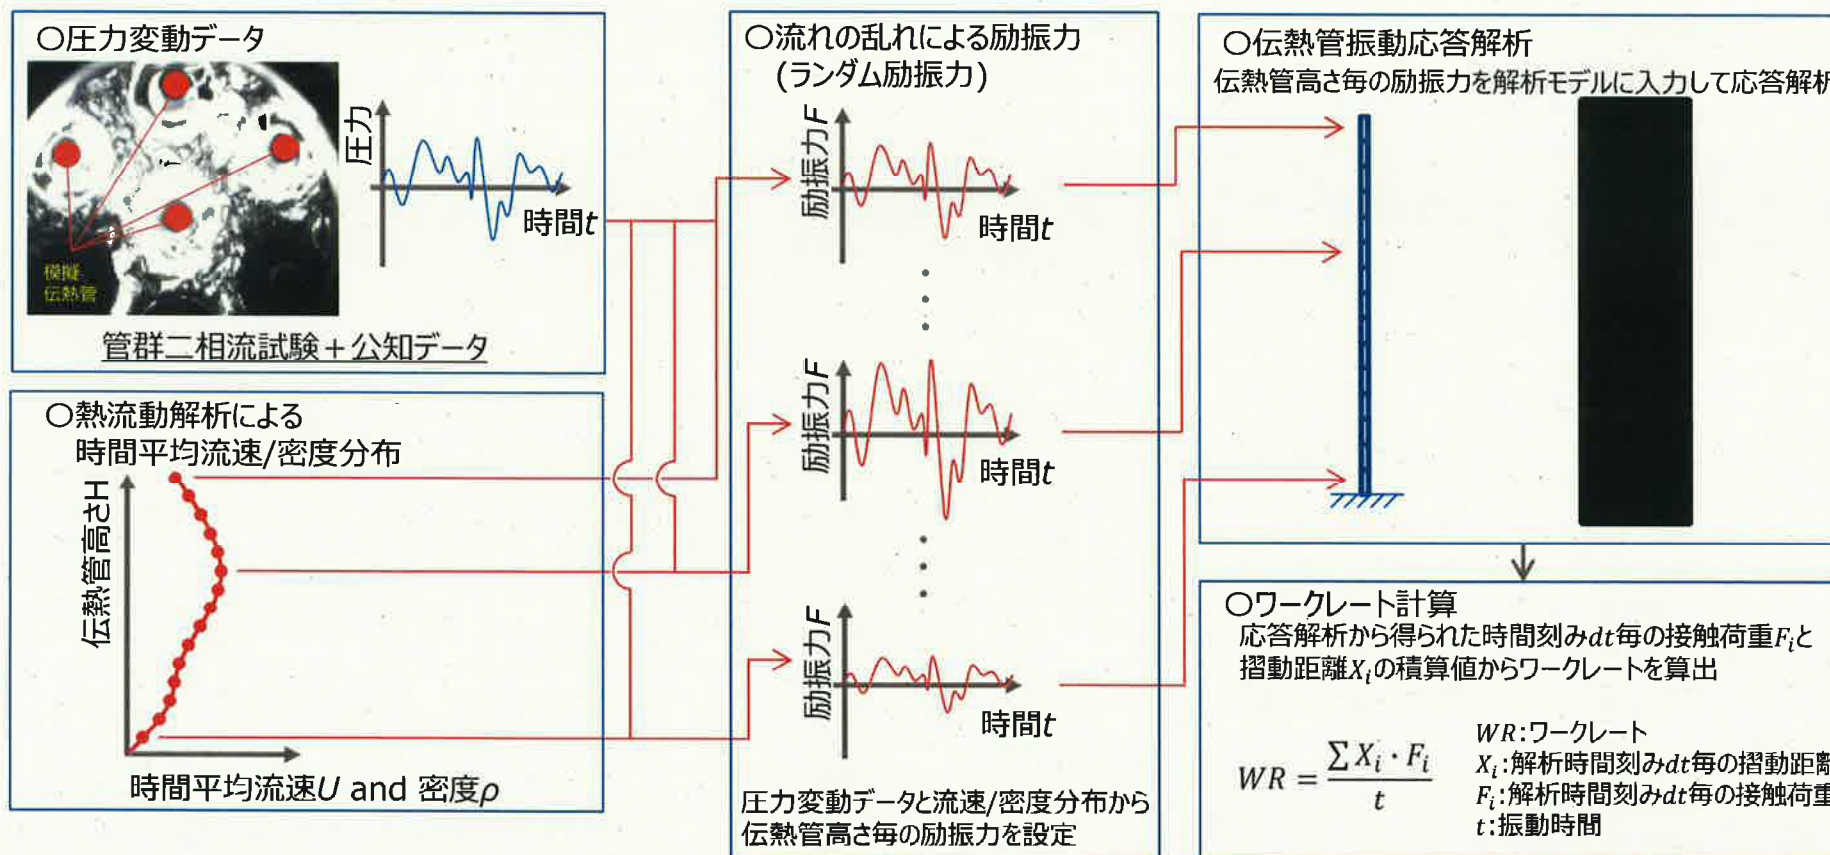
- 運転中のSG二次側器内は蒸気-水二相の乱流となっているため、伝熱管は流体から次の作用を受けランダム振動する。
 - ・流れの平均流速は一定であるが、刻々と時間変動する乱れ成分があるため、ランダムな流体力が生じる。
 - ・蒸気-水二相流では、気相と液相がランダムに伝熱管に衝突する。
- ランダム振動する伝熱管にスケール（上昇流で管支持板下面に固定）が接触すると、伝熱管はスケールとの摺動で摩耗する。
- 摩耗の仕事率（ワークレート）は、以下の通り既往試験データをインプットとして解析により求めることができる。
- 本調査では、解析で得たワークレートを1サイクルの摩耗体積評価に、押付力や摺動速度等を摩耗試験条件に用いている。

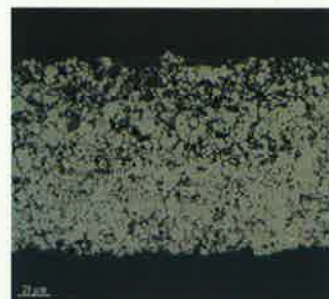
○大飯発電所4号機において、薬品洗浄前後のスケール性状を断面ミクロ観察により比較した結果は以下の通りであり、薬品洗浄により、スケールが粗密化することを確認

- ※1 大飯発電所4号機第14回定期検査で回収
- ※2 実験室での薬品洗浄試験後（実機と同条件）
主な洗浄条件（鉄洗浄）は次の通り
EDTA濃度：1%
洗浄温度：80℃
洗浄時間：24時間
