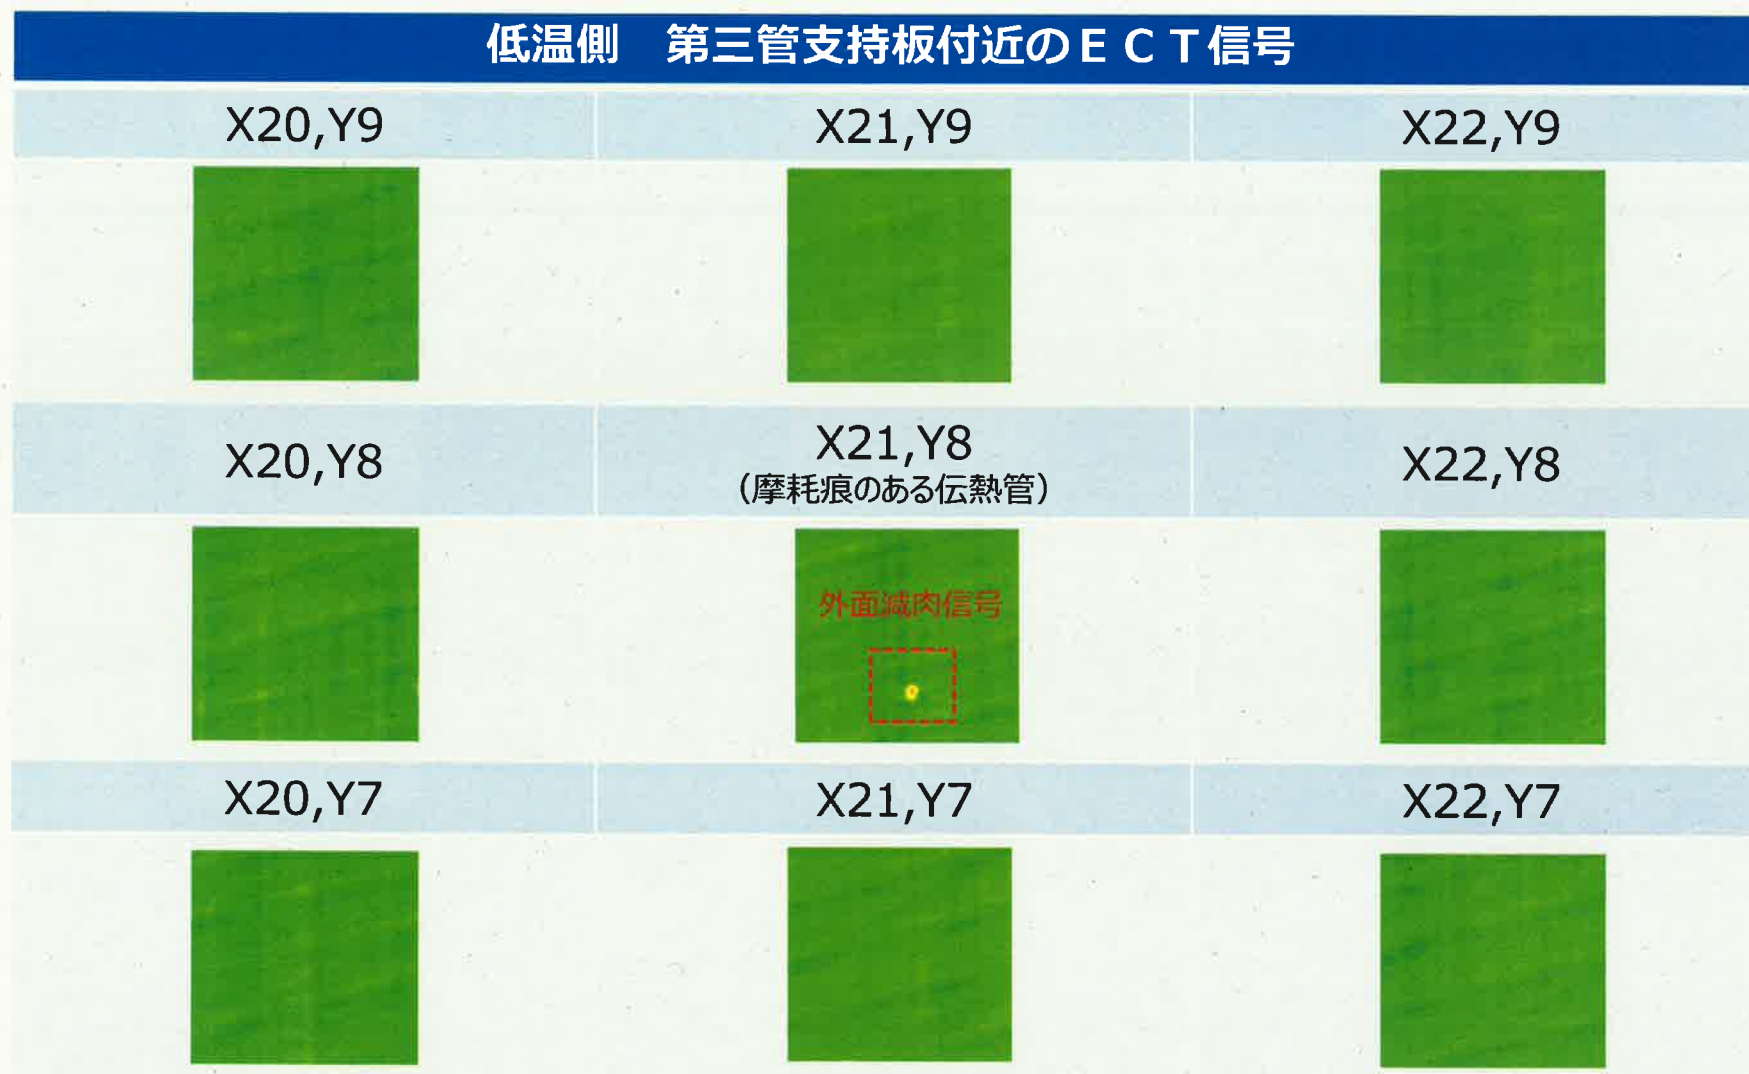
摩耗痕のある伝熱管と隣接した伝熱管の E C T 結果 (MIX:C-SG(X21,Y8)の例)

- S G 器内において小型カメラを用いて伝熱管の目視観察を実施した際に確認した摩耗痕に隣接した伝熱管の接触痕は、有意な減肉信号指示ではないことを確認した。

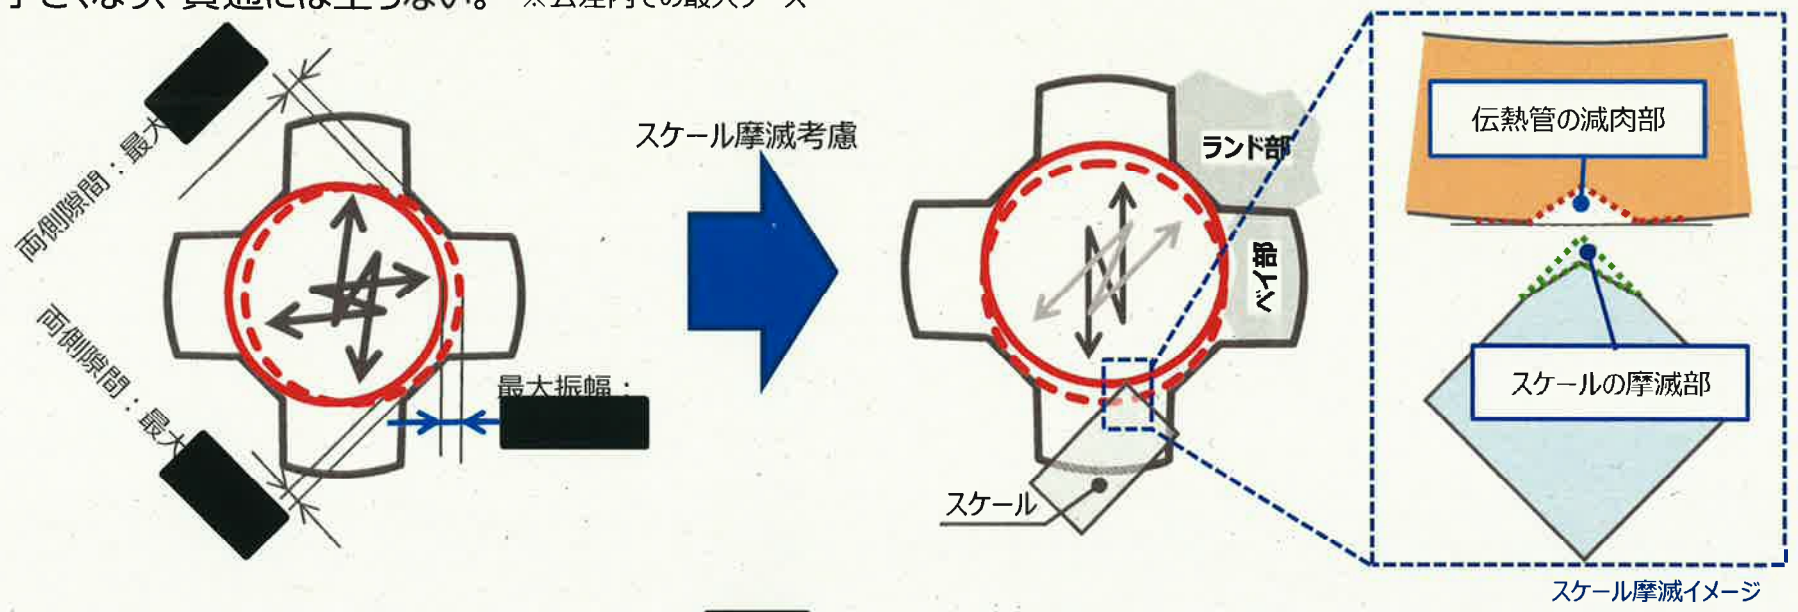
- スケールが伝熱管に摩耗減肉を与えるメカニズムは、次の通りであり、異物の場合と同じである。
 - ・流体力で振動する伝熱管が、上昇流で管支持板下面に押付けられたスケールに接触すると、接触部で伝熱管は撓動
 - ・このとき、スケールが伝熱管との撓動で破損しなければ、撓動は継続し、伝熱管には摩耗減肉が発生
 - ・比摩耗量についても、スケールと異物（SUS304で $6.6 \times 10^{-15} \text{ m}^2/\text{N}$ ）は同等
- ただし、同じ比摩耗量、同じワークレートで撓動し続けたとしても、最終的な摩耗減肉量は異物の場合より小さい。
 - ・スケールは微細な粒子で構成されるため、伝熱管との撓動で、自身が摩滅（構成粒子が脱落、又は微細な折損）
 - ・伝熱管と接触しなくなるまで自身の摩滅が進むと、その時点で伝熱管の摩耗減肉の進展は停止
 - ・異物の場合は、スケールのような摩滅現象は顕著でないため、異物の方が最終的な摩耗減肉量は大きくなる

- 減肉メカニズムは異物と同じであり、最大減肉深さの考え方（伝熱管最大振幅に制限）も同じである。
- 異物の場合の最大減肉深さは [] ※となるが、スケールの場合は自身も摩滅するため、最大減肉深さは異物の場合よりも小さくなり、貫通には至らない。 ※公差内での最大ケース

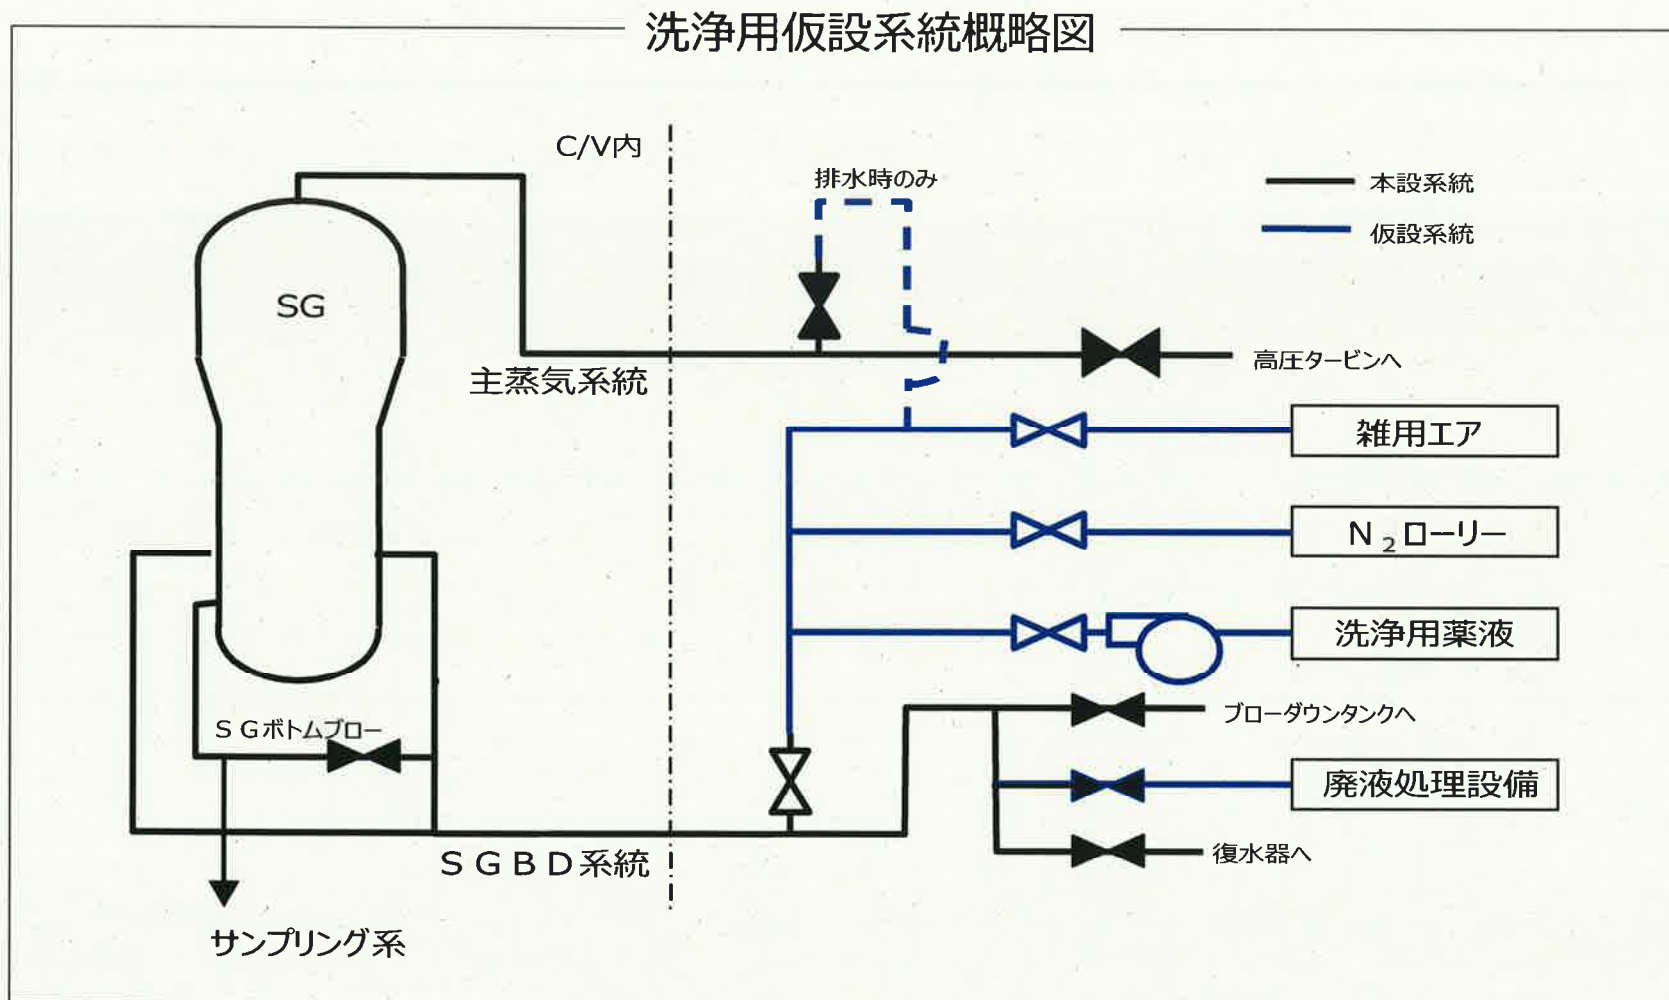
○薬品洗浄の系統概要

S G B D系統等に仮設系統を接続し、薬品注入並びに鉄洗浄および銅洗浄を行った後は、S G B D系統および仮設系統を経由して排水する。
