泊発電所3号炉

地盤(敷地の地質・地質構造)に関するコメント回答

令和3年1月29日
北海道電力株式会社

5. F-1断層の活動性評価

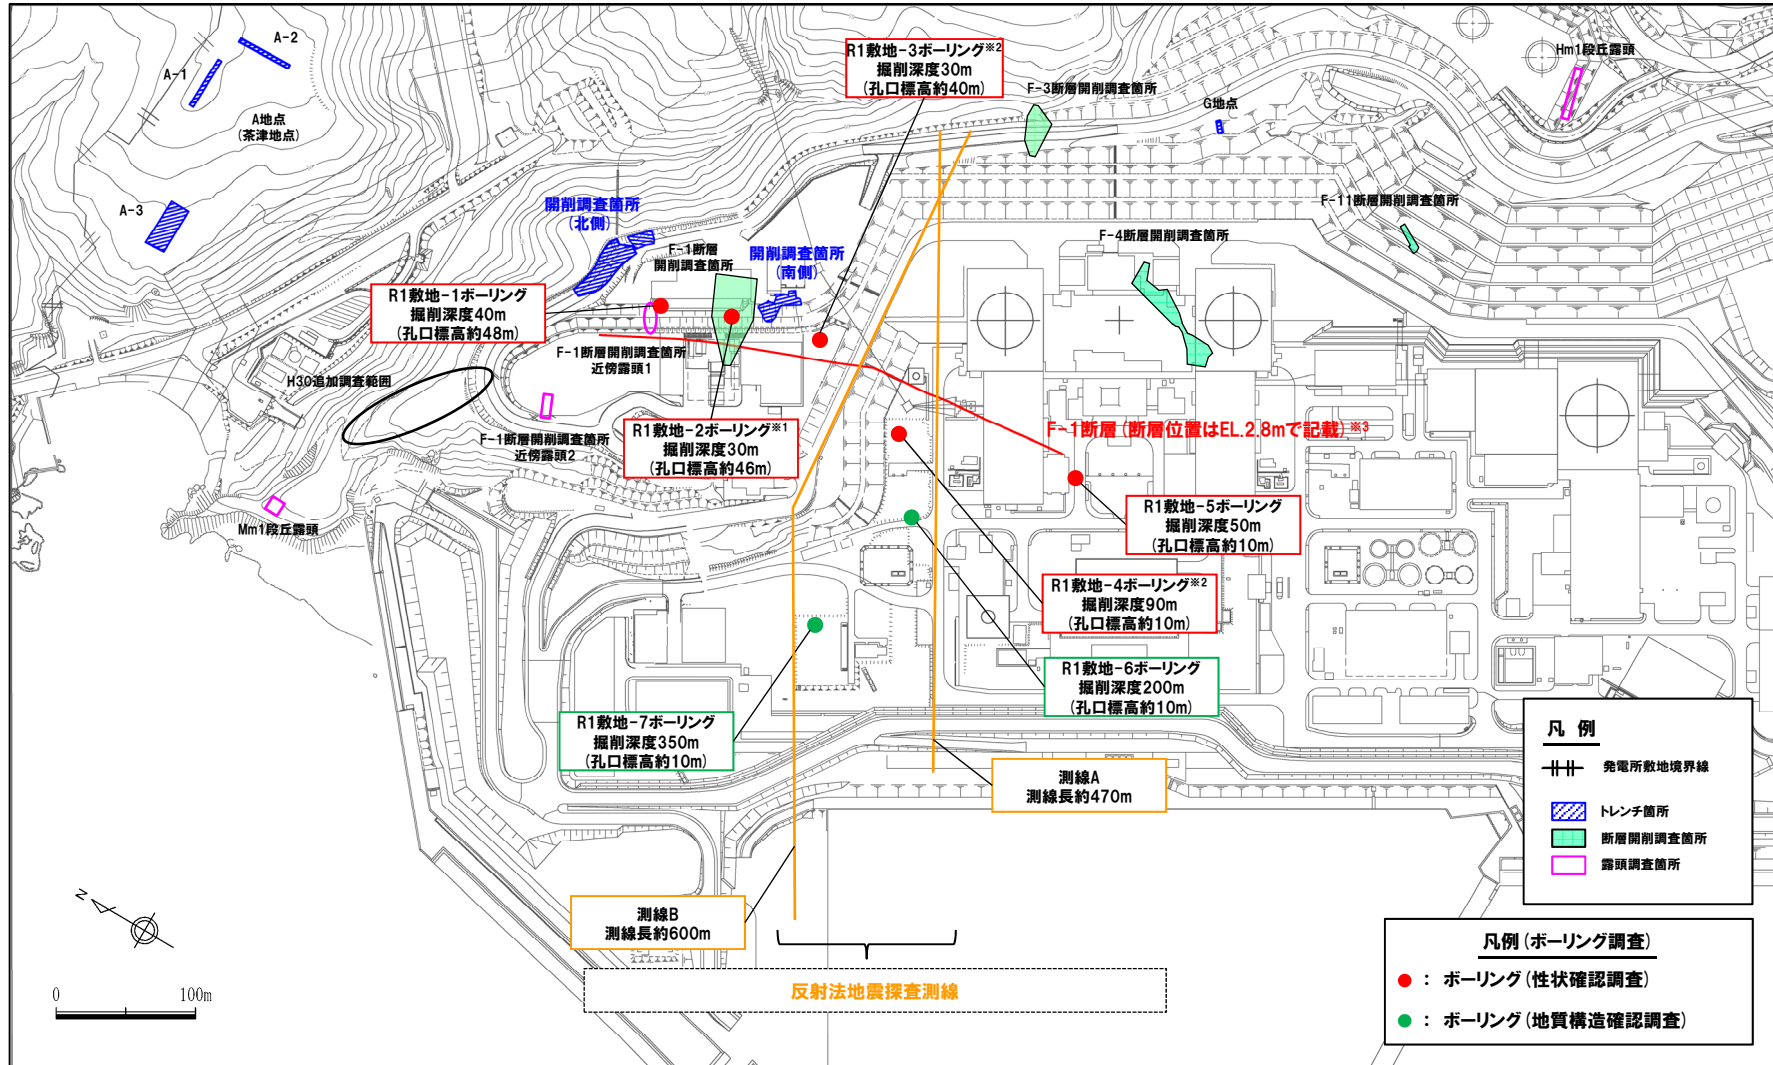
調査位置図

F-1断層の活動性評価に係る調査位置図

※1 R1敷地-2ボーリング(φ86)は、F-1断層開削調査箇所と同位置で実施していることから、F-1断層の性状確認の基本となるため、別孔(R1敷地-2'ボーリング:φ116)も掘削している。

※2 当該ボーリングは、F-1断層の性状確認を主目的として実施するが、調査結果は、反射法地震探査結果との対比にも用いる(補足説明資料6章参照)。

※3 F-1断層の線形及び長さについては、F-1断層の活動性評価に関する追加調査結果(本章)を踏まえ、本頁に示すものから見直しを行っている。詳細については、補足説明資料5章参照。

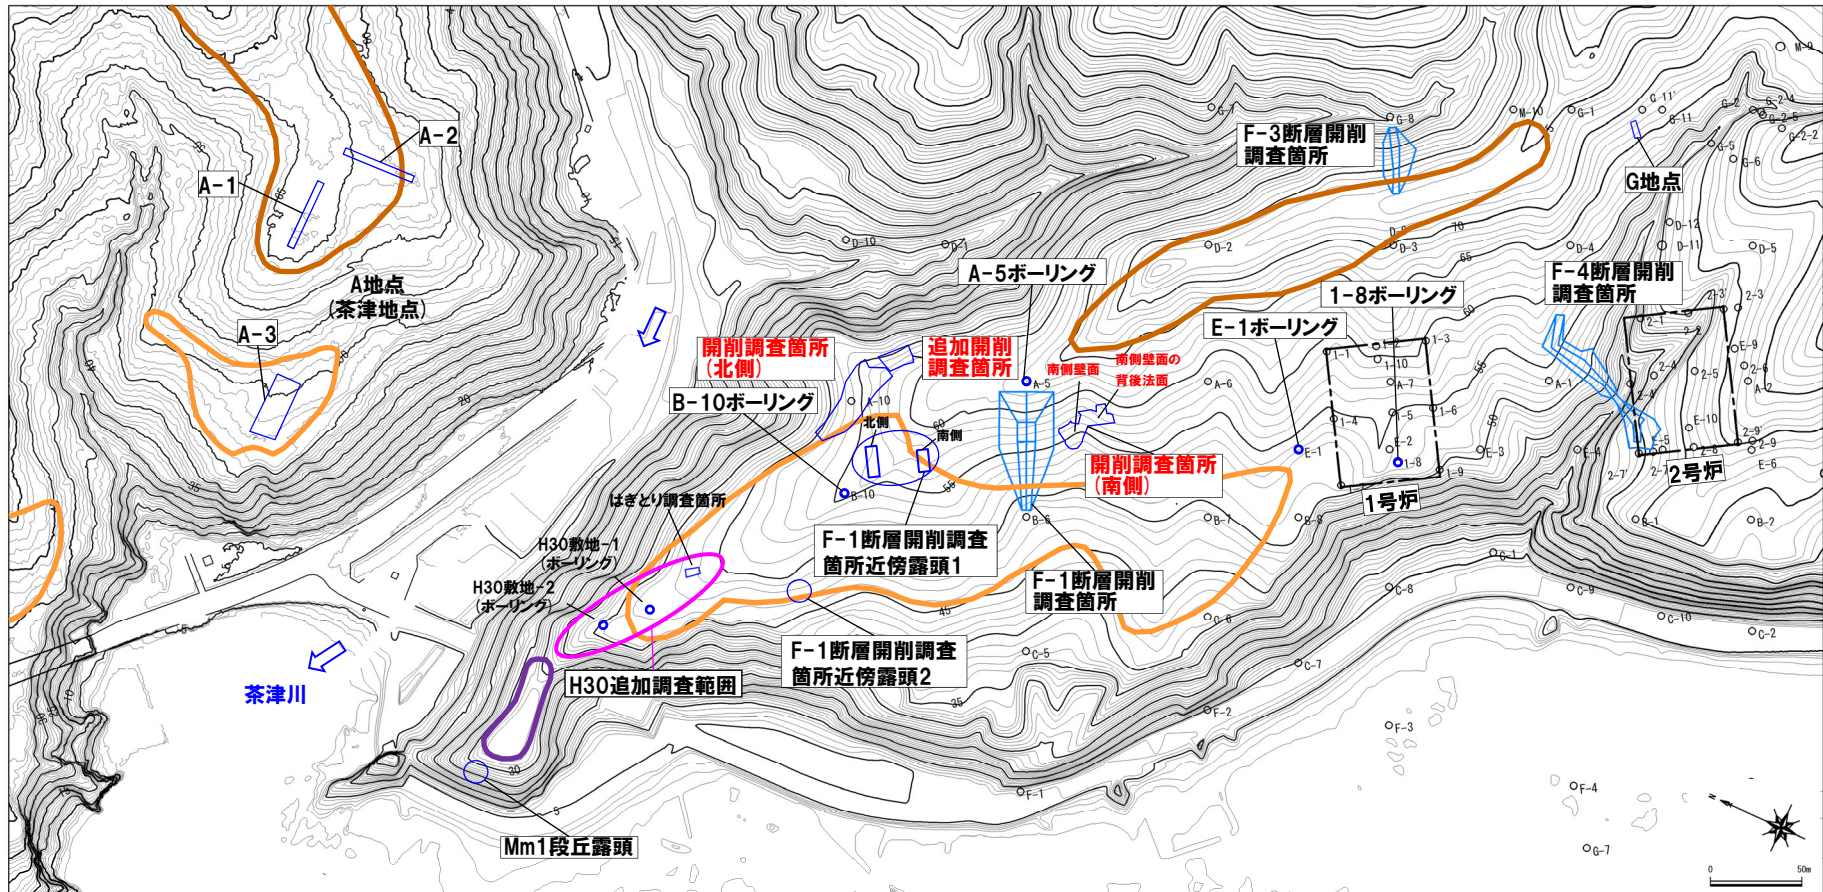
F-1断層開削調査箇所付近の調査位置図

調査位置図 (改変前の地形)

F-1断層開削調査箇所付近

調査箇所	調査箇所
F-4断層開削調査箇所	A地点
F-1断層開削調査箇所	G地点
F-1断層開削調査箇所近傍露頭1	F-3断層開削調査箇所
F-1断層開削調査箇所近傍露頭2	Mm1段丘露頭
H30追加調査範囲	
開削調査箇所 (北側)	
追加開削調査箇所	
開削調査箇所 (南側)

追加の開削調査

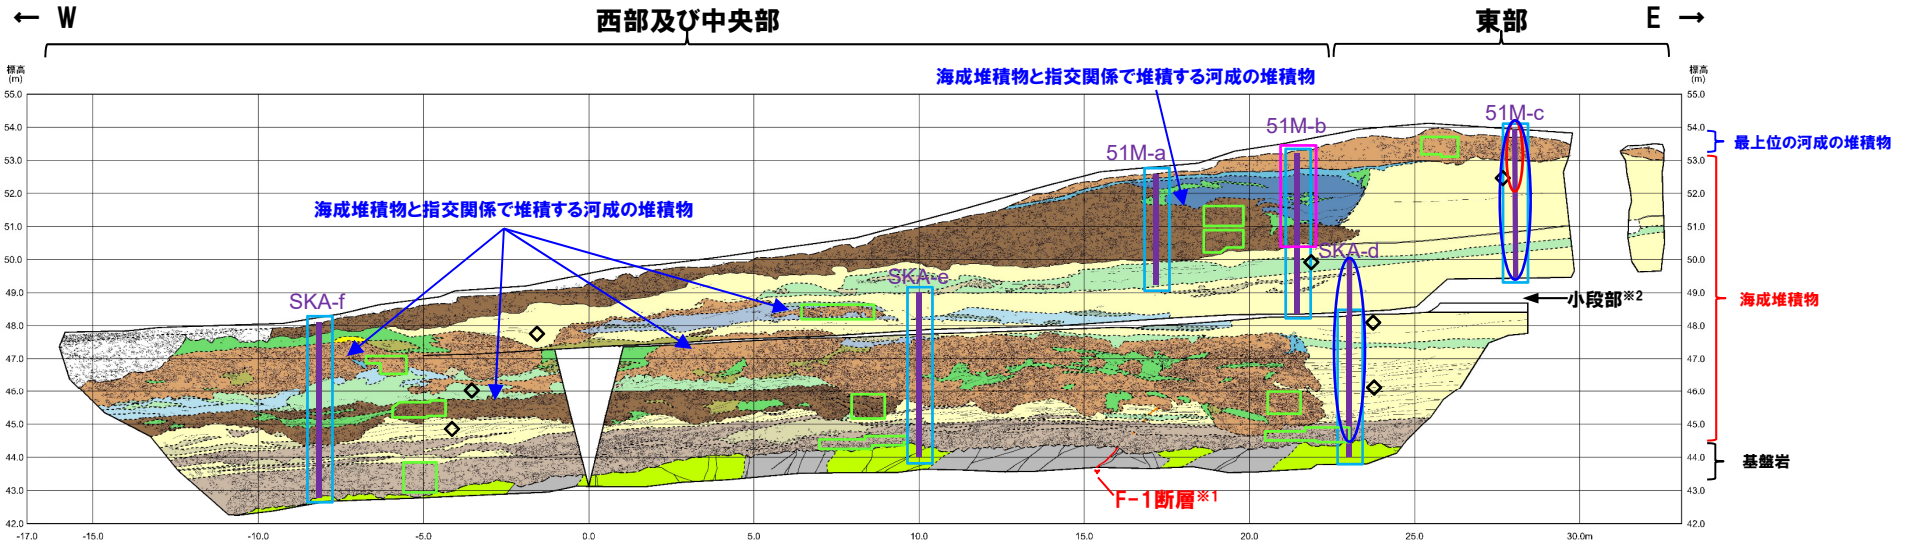
開削調査箇所(北側) 北側壁面スケッチ

*1 当該断層については、後述する5.2.1章において、F-1断層に認定している。
*2 本調査箇所の小段部より下では、泊発電所管理用道路線形に沿うように距離0mを境に屈曲して掘削しており、壁面が傾斜しているため、それぞれの壁面に対し、平行投影を行っている。

- 本調査箇所においては、下位から、基盤岩である神恵内層、海成堆積物及び河成の堆積物が認められる。
- 海成堆積物中には、指交関係で堆積する河成の堆積物が認められる。
- 本調査箇所においては、基盤岩中に西上がり逆断層※が認められる。
- 当該断層直上の海成堆積物(砂礫層及び葉理の発達する砂層)中には、西上がり逆断層センスの小断層が認められる。
- 小断層は、海成堆積物と指交関係で堆積する河成の堆積物のうち、標高約44.5～48mに分布する堆積物(Tf2ユニット)の基底面まで連続している。

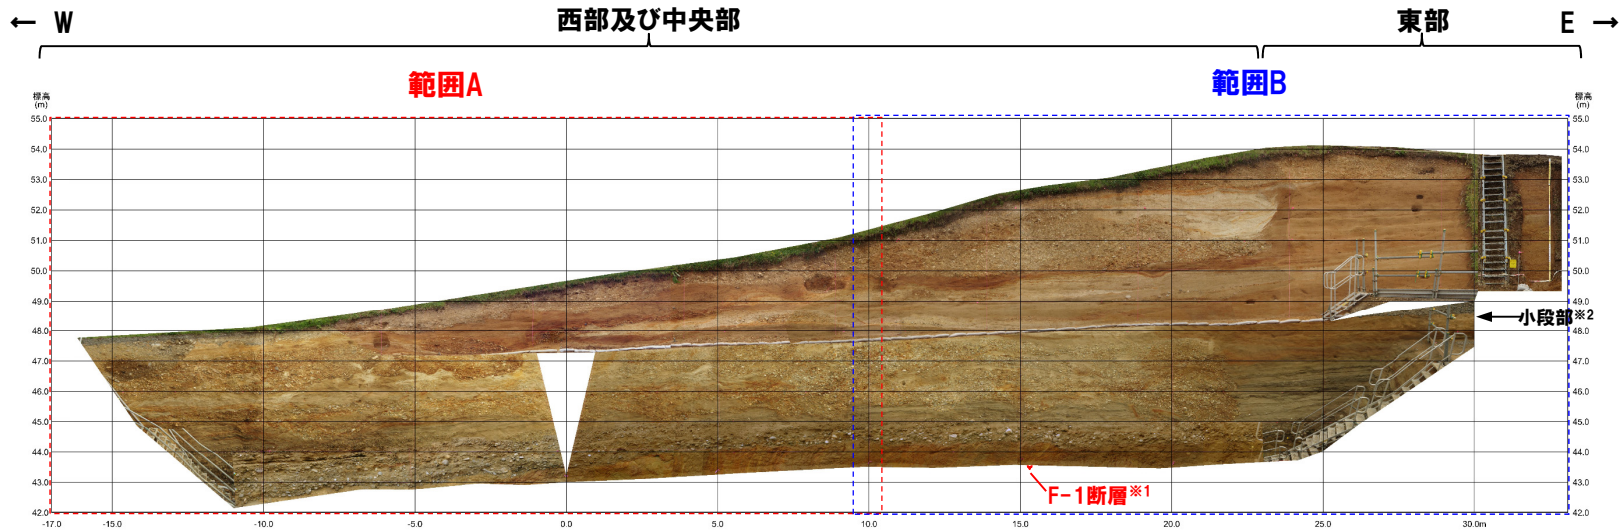
開削調査箇所(北側) 北側壁面写真

- 露頭東部においては、基盤岩(火山礫凝灰岩、上面標高約45m)の上位に、海成堆積物(亜円～円礫の砂礫層及び葉理の発達する砂層又は淘汰の良い砂層)及び陸上堆積物(亜円～円礫主体のシルト混じり砂礫層)が認められる。
- 露頭西部及び中央部においては、基盤岩(砂質凝灰岩及び火山礫凝灰岩、上面標高約43～44m)の上位に、海成堆積物(円礫主体の砂礫層及び砂層)が認められ、その上位には陸上堆積物(砂礫層、シルト混じり砂礫層、シルト層等)と海成堆積物(葉理の発達する砂層又は淘汰の良い砂層)が指交関係で堆積し、最上位には陸上堆積物(亜円～円礫のシルト混じり砂礫層)が認められる。
- 陸上堆積物は、以下の観点から、河成の堆積物に区分される。
 - ・本調査箇所付近には茶津川が位置し、同じく茶津川付近に位置するA-3トレンチに認められる河成の堆積物同様、凝灰岩礫の割合が多い。
 - ・海成堆積物と指交関係で堆積している陸上堆積物は、下位の海成堆積物をチャンネル状に削り込んでいる。
- なお、最上位の河成の堆積物を含む上位の地層は、改変により消失している状況である。
- また、基盤岩中に西上がり逆断層*が認められる。
- 当該断層直上の海成堆積物(砂礫層及び葉理の発達する砂層)中には、西上がり逆断層センスの小断層が認められる。
- 小断層は、海成堆積物と指交関係で堆積する河成の堆積物のうち、標高約44.5～48mに分布する堆積物の基底面まで連続している。

*当該断層については、後述する5.2.1章において、F-1断層に認定している。

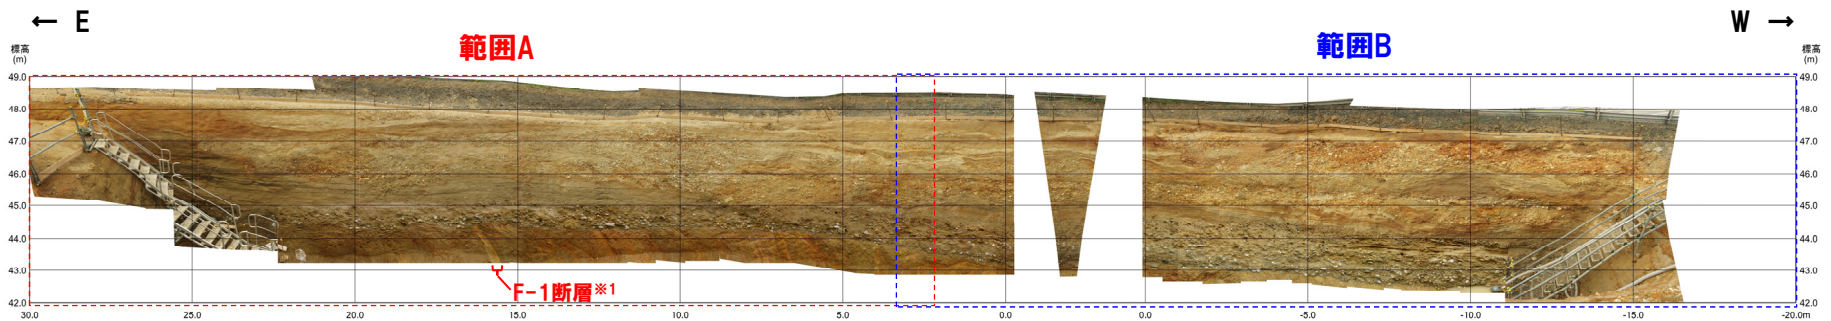
開削調査箇所(北側) 南側壁面写真

※1 当該断層については、後述する5.2.1章において、F-1断層に認定している。

※2 本調査箇所の小段部より下では、泊発電所管理用道路線形に沿うように距離呈0mを境に屈曲して掘削しており、壁面が傾斜しているため、それぞれの壁面に対し、平行投影を行っている。

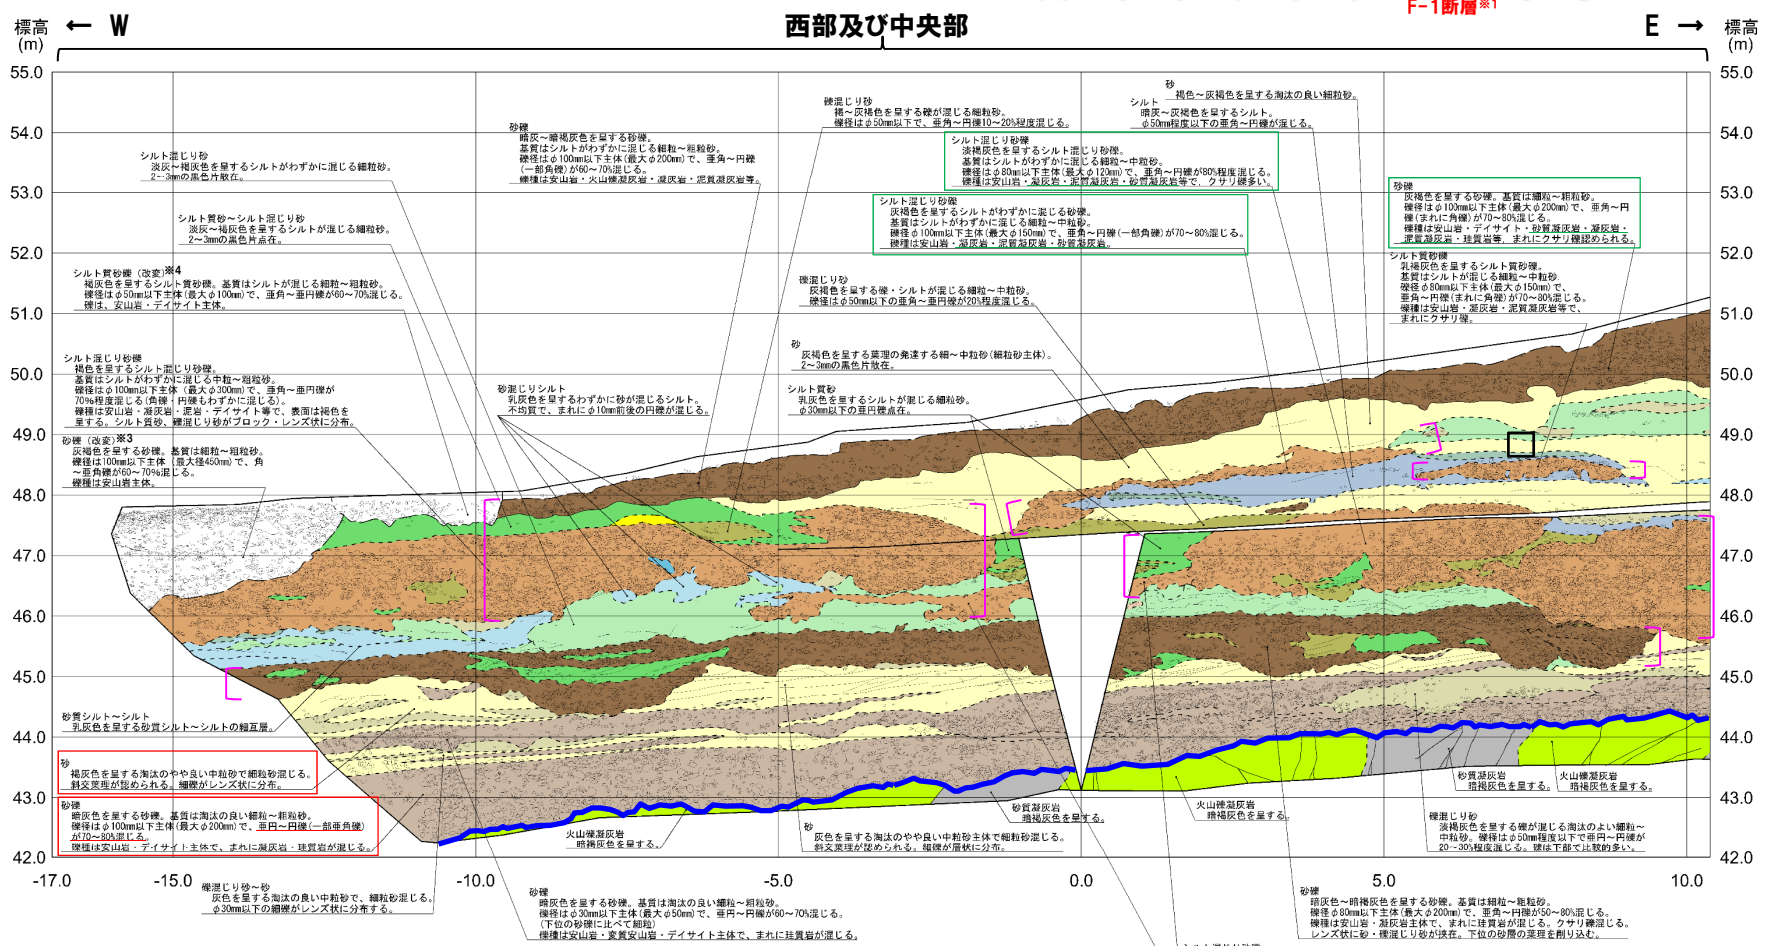
開削調査箇所(北側) 北側壁面スケッチ※5 (範囲A) ※5 凡例は次頁参照。

- 海成堆積物と指交関係で堆積する河成の堆積物
- 生痕確認位置(当該箇所の写真は補足説明資料1.1章参照)

シルト混じり砂礫
 乳白色を呈するシルトがわずかに混じる砂礫。基質は細粒～粗粒砂。
 礫径はφ40mm以下主体(最大φ80mm)で、垂角～垂円礫が50～80%混じる。
 礫種は安山岩・凝灰岩主体で、まれに珪質岩が混じる。クサリ礫混入。
 クサリ礫混入。レンズ状に砂・礫混じり砂が分布。

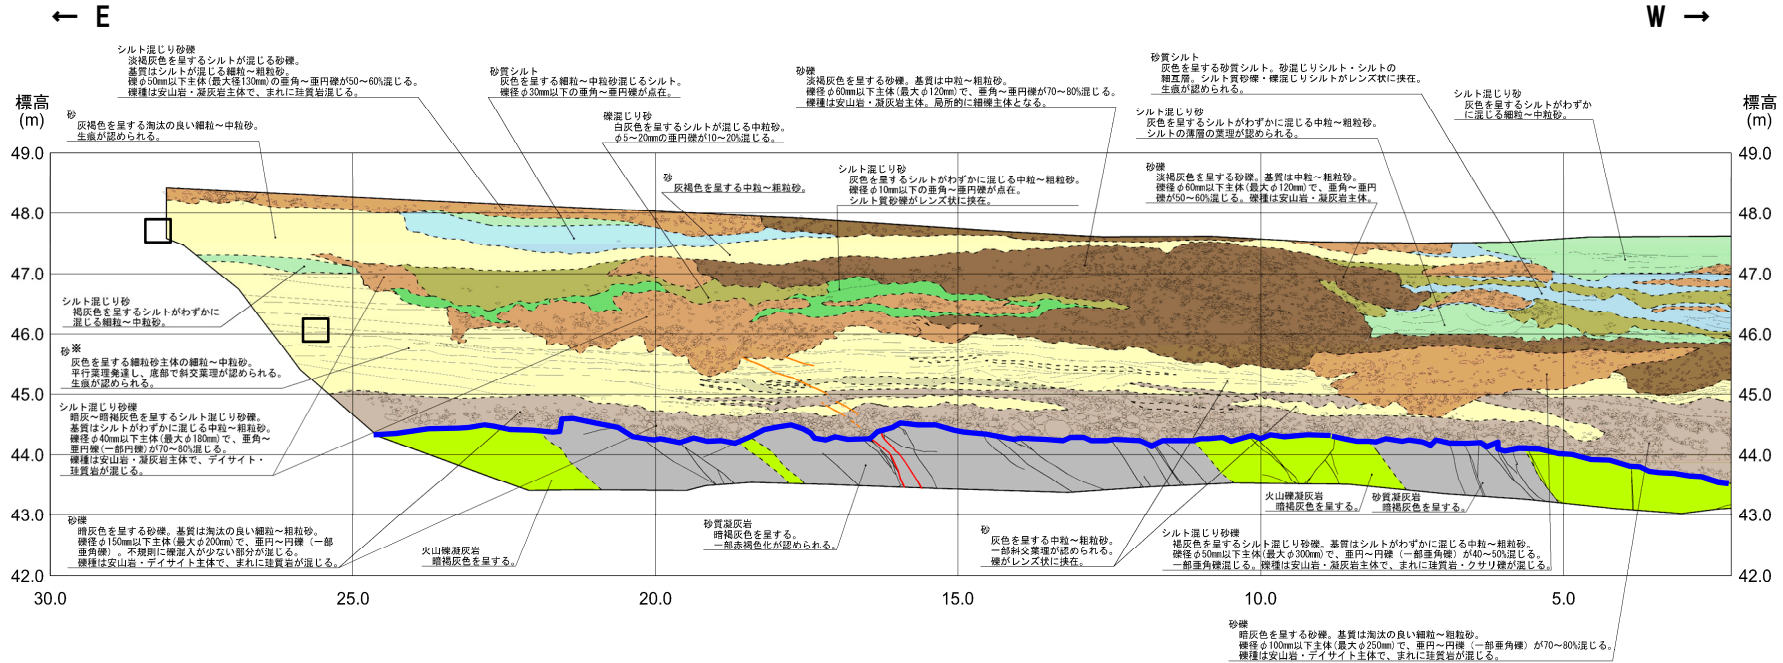
開削調査箇所(北側) 南側壁面スケッチ※2(範囲A) ※2 凡例は次頁参照。

※1 当該断層については、後述する5.2.1章において、F-1断層に認定している。

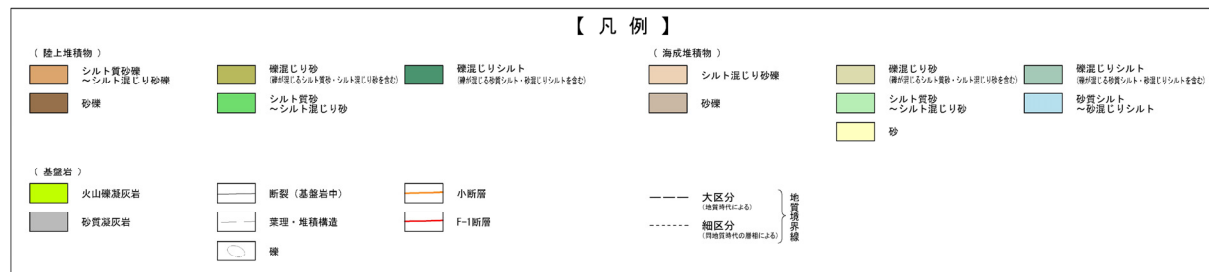
開削調査箇所(北側) 南側壁面スケッチ(範囲B)

(凡例)地層境界
 —: 基盤岩上面

□ 生痕確認位置
 (当該箇所の写真は補足説明資料1.1章参照)

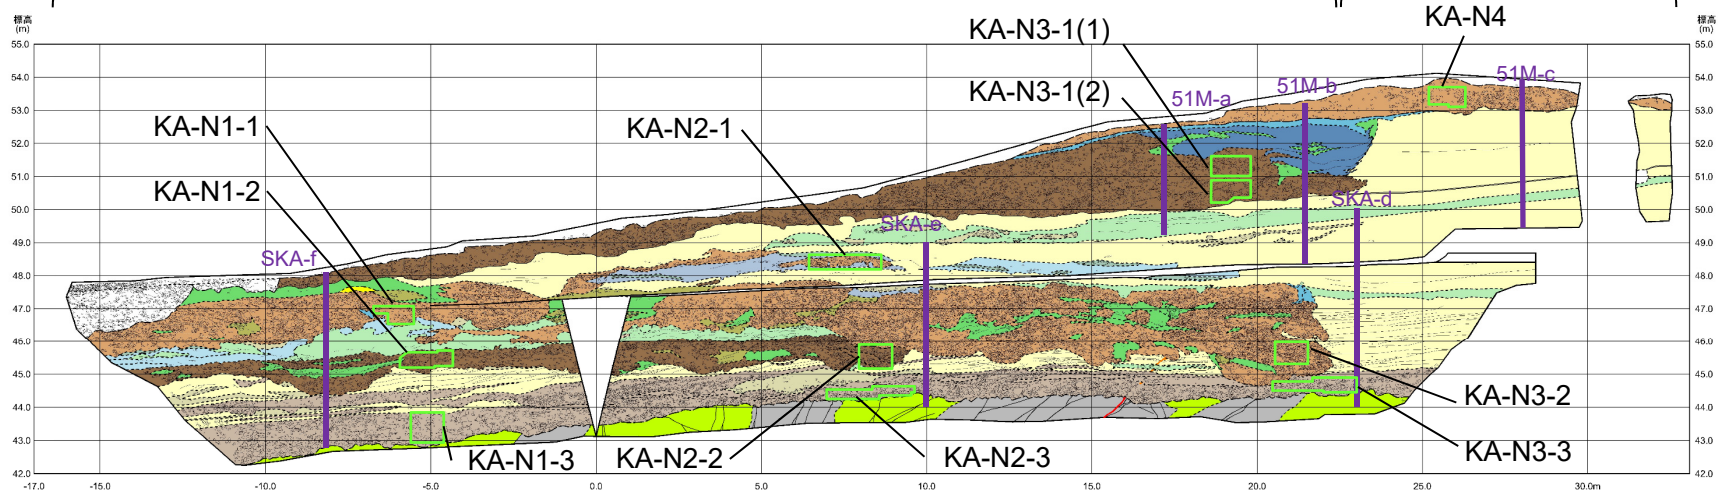
開削調査箇所(北側) 北側壁面 調査窓位置

- 露頭観察において層相の観点から地層区分した河成の堆積物及び海成堆積物について、礫種・礫の形状を以下のとおり調査した。
- ・開削調査箇所(北側)の露頭全体を網羅するように、調査窓(KA-N1-1~3, KA-N2-1~3, KA-N3-1~3及びKA-N4)を設けた。
- ・調査窓は1m×1mの大きさを基本とし、窓枠の中に10cm×10cmの格子を組み、格子上の礫を採取した。
- ・採取した礫に対し、礫種、球形度及び円磨度について確認した(P120~P125参照)。

※調査窓KA-N1-1, KA-N1-2, KA-N2-1及びKA-N2-3は対象層の層厚を考慮し、約1m²となるよう設定した。

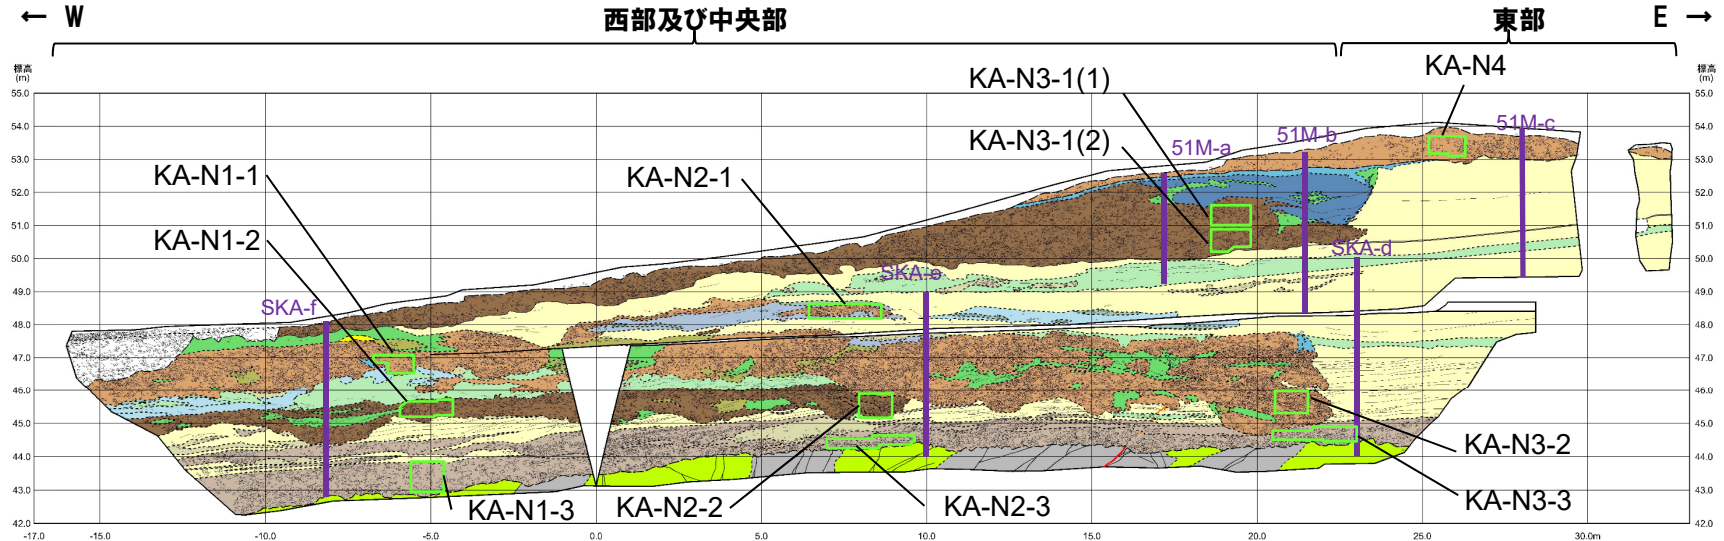
開削調査箇所(北側) 北側壁面 調査窓位置

※調査窓KA-N3-1(1), KA-N3-1(2), KA-N3-3及びKA-N4は対象層の層厚を考慮し、約1m²となるよう設定した。

○海成堆積物と河成の堆積物については、礫種・礫の形状調査の結果、構成礫種及び円磨度に差異が認められる。

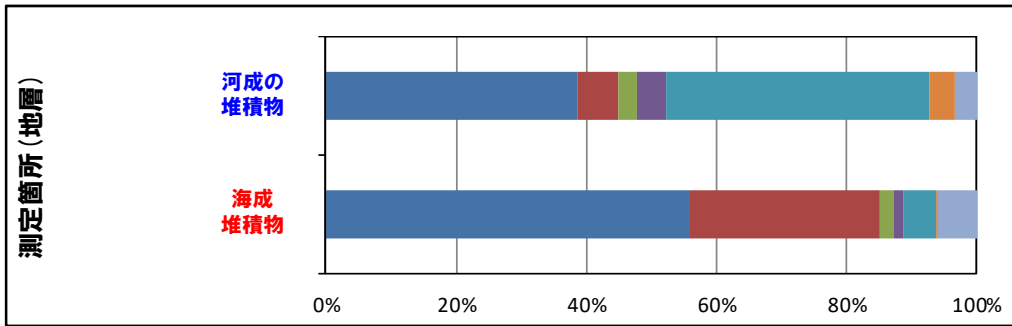
礫種毎の数量・割合(地層)※

- 調査窓から採取した礫について、礫種を調査した。
- 地層別の整理結果を下図に、調査窓別の整理結果を次頁に示す。
- 【礫種調査結果】
- 海成堆積物の主要構成礫は、安山岩礫である。
- 河成の堆積物の主要構成礫は、安山岩礫及び凝灰岩礫である。
- 海成堆積物は、河成の堆積物と比較して、凝灰岩礫の割合が少ない。
- 海成堆積物は、デイサイト礫の割合が多いものの、大局的にはA-3トレンチにおける海成堆積物(Hm3段丘堆積物)の調査結果と調和的である。
- 河成の堆積物は凝灰岩礫を多く伴うA-3トレンチにおける河成の堆積物の調査結果と調和的である。

地層	安山岩	デイサイト	火山礫凝灰岩	砂質凝灰岩	凝灰岩	泥岩	珪質岩	計
河成の堆積物	366	60	29	41	385	38	31	950
	38.5%	6.3%	3.1%	4.3%	40.5%	4.0%	3.3%	100.0%
海成堆積物	199	104	7	6	18	1	21	356
	55.9%	29.2%	2.0%	1.7%	5.1%	0.3%	5.9%	100.0%

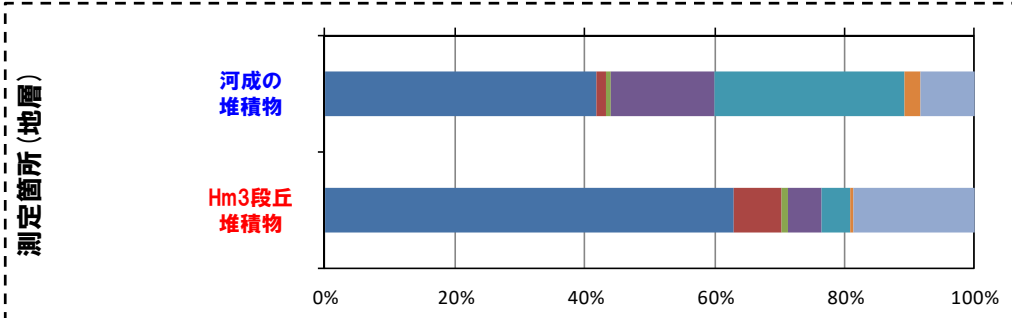
礫種毎の数量・割合(地層)※

地層	安山岩	デイサイト	火山礫凝灰岩	砂質凝灰岩	凝灰岩	泥岩	珪質岩	計
河成の堆積物	152	5	3	58	106	9	30	363
	41.9%	1.4%	0.8%	16.0%	29.2%	2.5%	8.3%	100.0%
Hm3段丘堆積物	144	17	2	12	10	1	43	229
	62.9%	7.4%	0.9%	5.2%	4.4%	0.4%	18.8%	100.0%

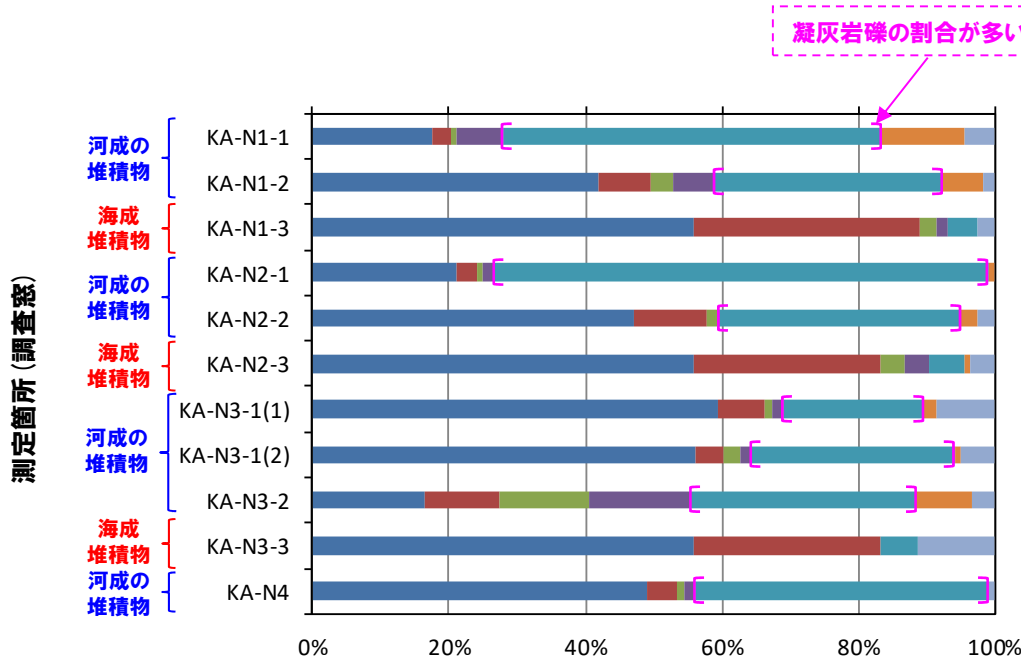
礫種毎の数量・割合(調査窓)※

調査箇所	安山岩	デイサイト	火山礫凝灰岩	砂質凝灰岩	凝灰岩	泥岩	珪質岩	計
KA-N1-1	20	3	1	8	63	14	5	114
	17.5%	2.6%	0.9%	7.0%	55.3%	12.3%	4.4%	100.0%
KA-N1-2	49	9	4	7	39	7	2	117
	41.9%	7.7%	3.4%	6.0%	33.3%	6.0%	1.7%	100.0%
KA-N1-3	66	39	3	2	5	0	3	118
	55.9%	33.1%	2.5%	1.7%	4.2%	0.0%	2.5%	100.0%
KA-N2-1	26	4	1	2	90	1	0	124
	21.0%	3.2%	0.8%	1.6%	72.6%	0.8%	0.0%	100.0%
KA-N2-2	57	13	2	0	43	3	3	121
	47.1%	10.7%	1.7%	0.0%	35.5%	2.5%	2.5%	100.0%
KA-N2-3	63	31	4	4	6	1	4	113
	55.8%	27.4%	3.5%	3.5%	5.3%	0.9%	3.5%	100.0%
KA-N3-1(1)	69	8	1	2	24	2	10	116
	59.5%	6.9%	0.9%	1.7%	20.7%	1.7%	8.6%	100.0%
KA-N3-1(2)	69	5	3	2	37	1	6	123
	56.1%	4.1%	2.4%	1.6%	30.1%	0.8%	4.9%	100.0%
KA-N3-2	20	13	16	18	40	10	4	121
	16.5%	10.7%	13.2%	14.9%	33.1%	8.3%	3.3%	100.0%
KA-N3-3	70	34	0	0	7	0	14	125
	56.0%	27.2%	0.0%	0.0%	5.6%	0.0%	11.2%	100.0%
KA-N4	56	5	1	2	49	0	1	114
	49.1%	4.4%	0.9%	1.8%	43.0%	0.0%	0.9%	100.0%

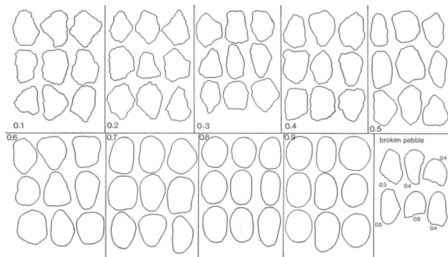
円磨度印象図 (Krumbein, 1941)

※2 円磨度は、Krumbein (1941) の円磨度印象図に照合させ、9段階(0.1～0.9)で評価した。

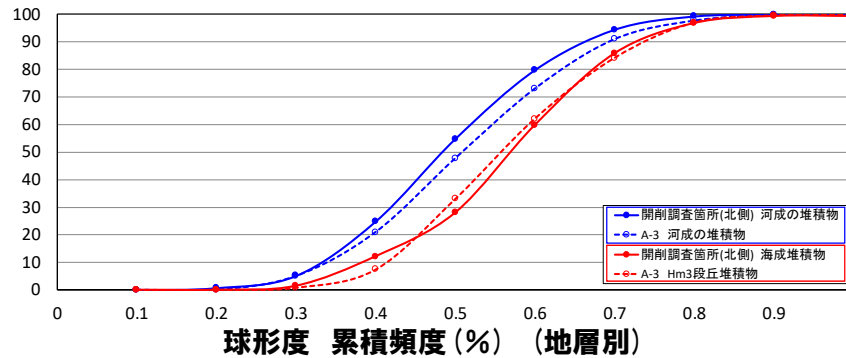
円磨度-球形度 頻度(%) (地層別)

- 海成堆積物(砂礫)の球形度は0.3～0.9の範囲(平均値:0.61)、河成の堆積物(砂礫、シルト混じり砂礫及びシルト質砂礫)の球形度は0.2～0.9の範囲(平均値:0.54)である。
- 海成堆積物と河成の堆積物に明瞭な差異は認められない。
- 海成堆積物及び河成の堆積物の球形度は、A-3トレンチにおける海成堆積物の球形度(0.3～1.0の範囲(平均値:0.62))及び河成の堆積物の球形度(0.3～0.9の範囲(平均値:0.56))と同様な値を示す。

- 海成堆積物の円磨度は0.2～0.9の範囲(平均値:0.58)、河成の堆積物の円磨度は0.1～0.9の範囲(平均値:0.48)である。
- 河成の堆積物は、海成堆積物と比較して、低い傾向が認められる。
- 海成堆積物及び河成の堆積物の円磨度は、A-3トレンチにおける海成堆積物の円磨度(0.2～0.9の範囲(平均値:0.59))及び河成の堆積物の円磨度(0.1～0.8の範囲(平均値:0.45))と同様な値を示す。

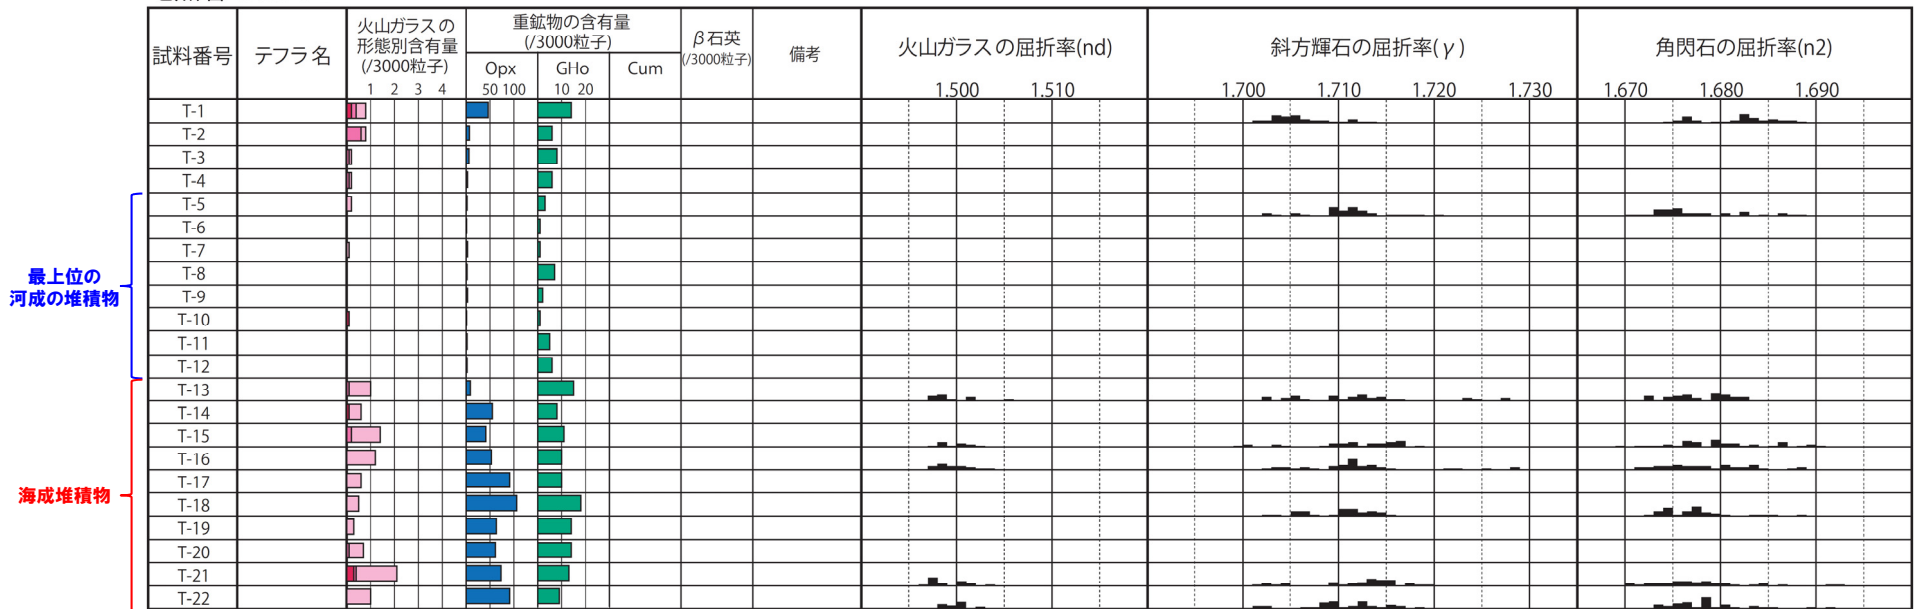
51M-c 火山ガラスの屈折率測定結果

- 露頭観察では、色調等から火山灰主体と判断される地層は認められないものの、火山ガラスの屈折率測定・主成分分析を実施した(測線51M-c)。
- 火山ガラスの屈折率測定・主成分分析の結果、最上位の河成の堆積物(シルト混じり砂礫層)には、洞爺火山灰(Toya)に対比される火山ガラスは認められない。

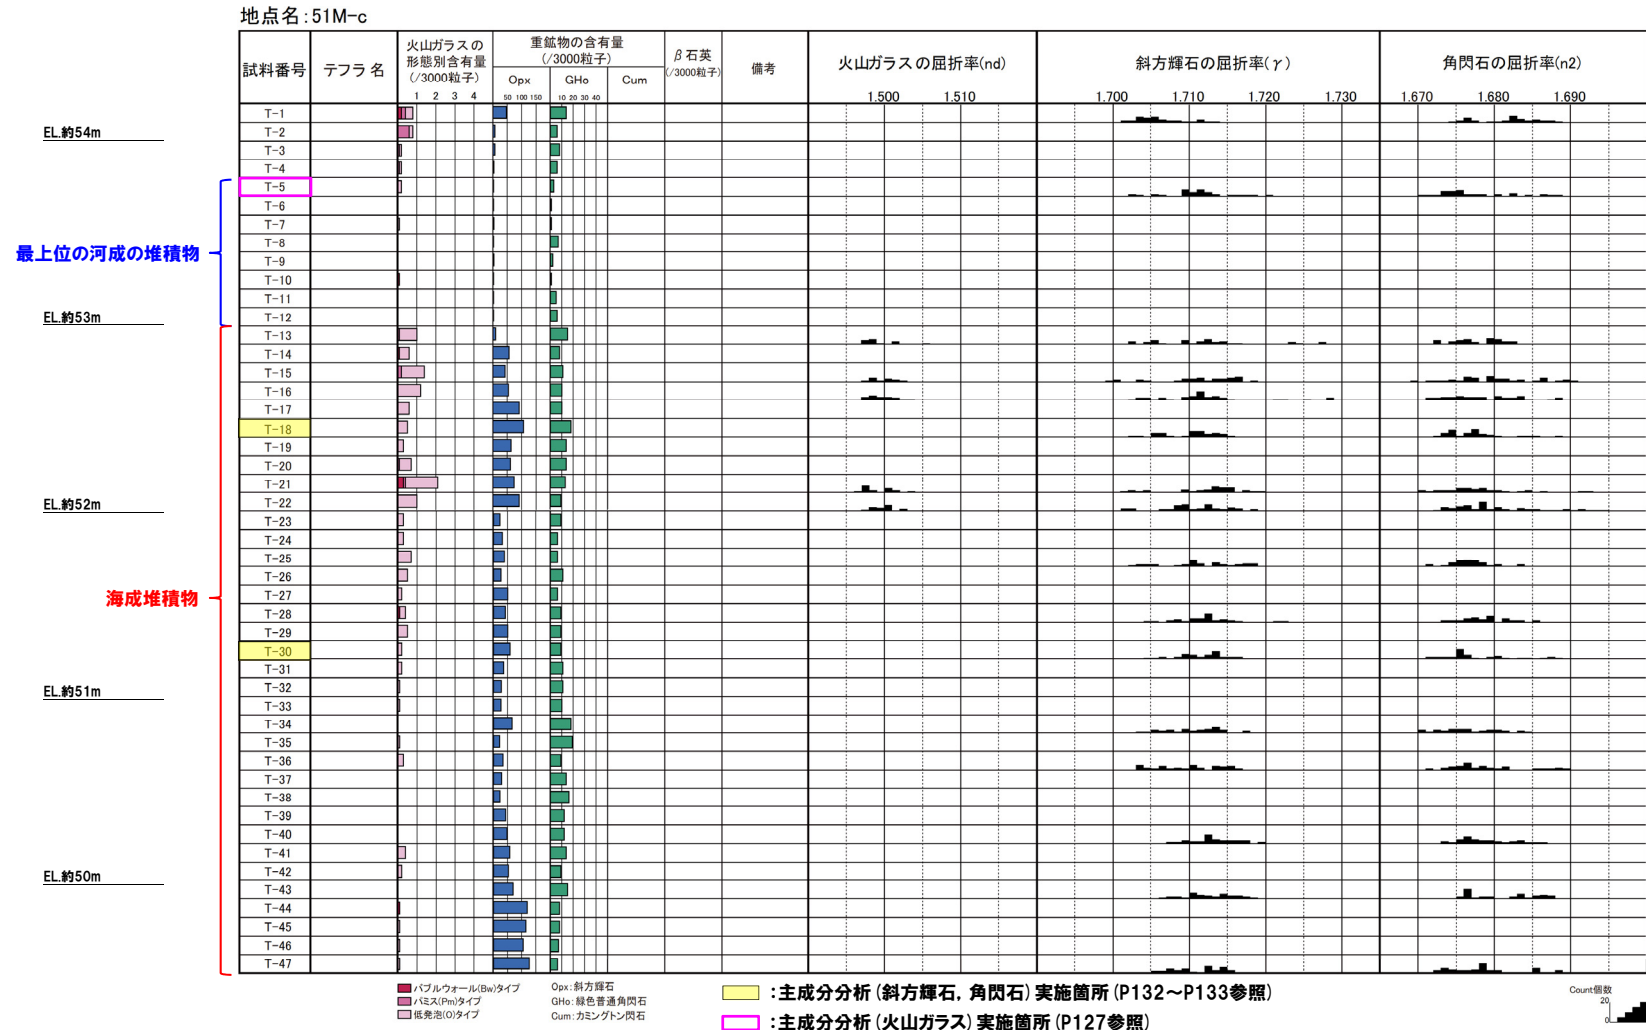
51M-c 重鉱物の屈折率測定結果

○重鉱物(斜方輝石及び角閃石)の屈折率測定・主成分分析の結果、海成堆積物中に明瞭な差異は認められない。

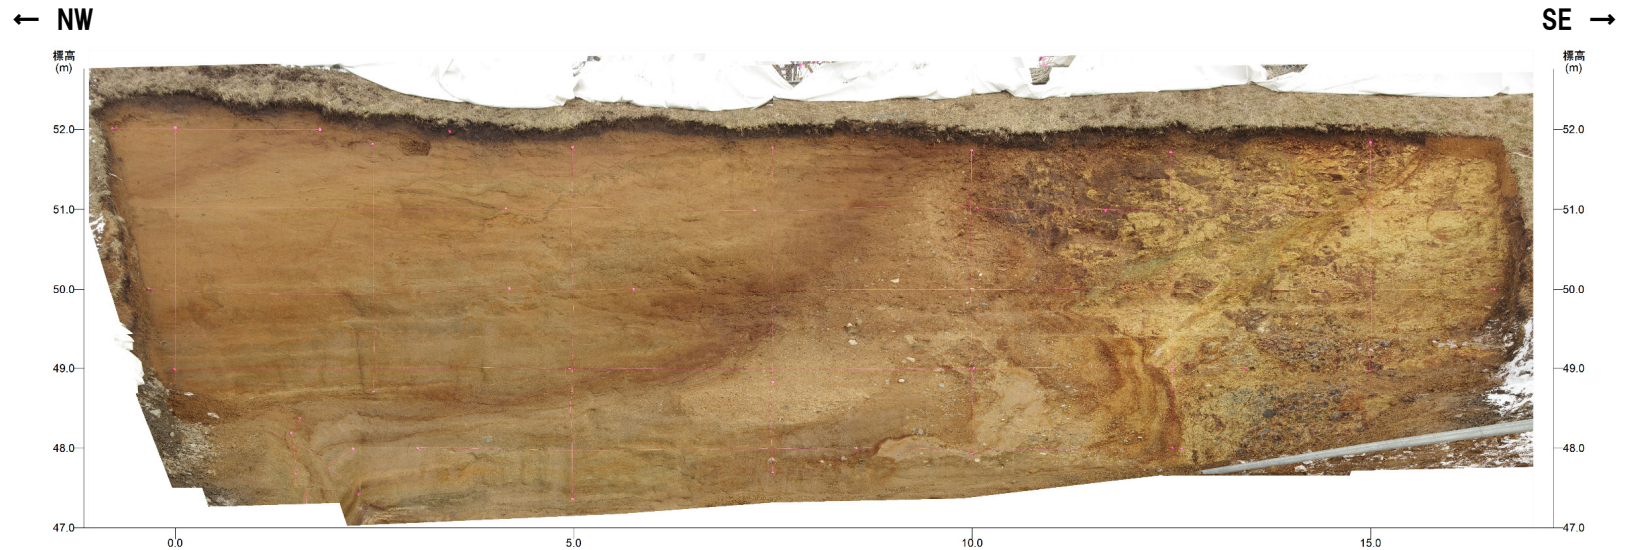
追加開削調査箇所 北側壁面写真

- 海成堆積物(下位から、葉理の発達する砂層、葉理の認められる砂層及び淘汰の良い砂層)が認められ、斜面堆積物(標高約48~52m、礫質砂層及び砂礫層)が海成堆積物に挟在して堆積する。
- 本調査箇所東部には旧海食崖が認められ、斜面堆積物は、旧海食崖にコンタクトして分布し、下位の海成堆積物を一部削り込んで堆積している。
- 葉理の認められる砂層にはシルト混じり砂の薄層が挟在し、シルト混じり砂の薄層は北西に傾斜し、旧海食崖(南東)に向かうに従い、分布標高が高くなる状況が認められる。
- シルト混じり砂の薄層は、斜面堆積物の基底面より高標高に分布する。
- 旧海食崖には、断裂が分布し、以下の状況が認められる。
 - ・断裂は緑色変質が認められ、旧海食崖と斜面堆積物の境界部まで連続する。
 - ・当該境界部に、変位は認められない。
 - ・斜面堆積物中に、剪断面は認められない。

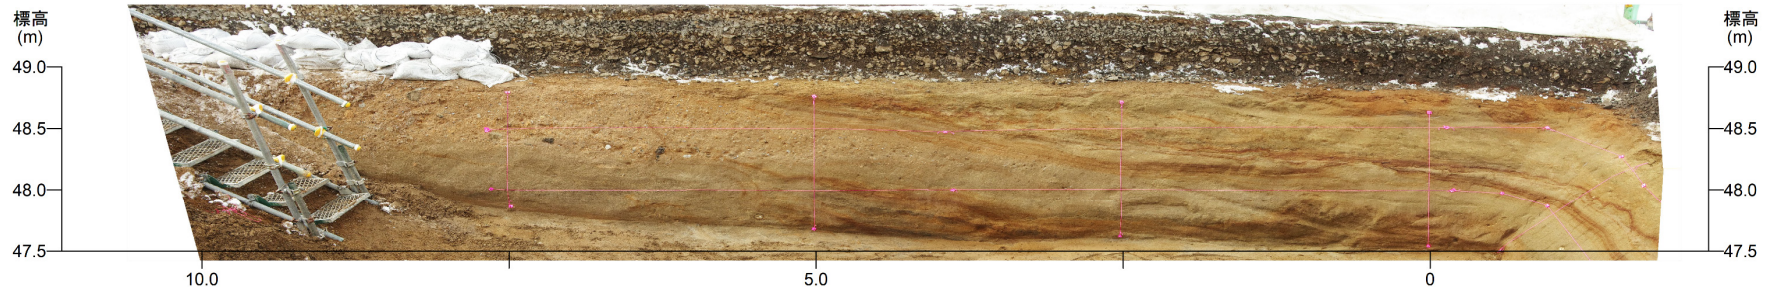
追加開削調査箇所 南側壁面写真

- 海成堆積物(葉理の認められる砂層)(M1ユニット及びM3ユニット)が認められ、斜面堆積物(標高約48.2~48.7m, 砂礫層)がM1ユニットに挟在して堆積する。
- 葉理の認められる砂層にはシルト混じり砂の薄層が挟在し、シルト混じり砂の薄層は北西に傾斜し、南東に向かうに従い、分布標高が高くなる状況が認められる。
- シルト混じり砂の薄層は、斜面堆積物の基底面より高標高に分布する。

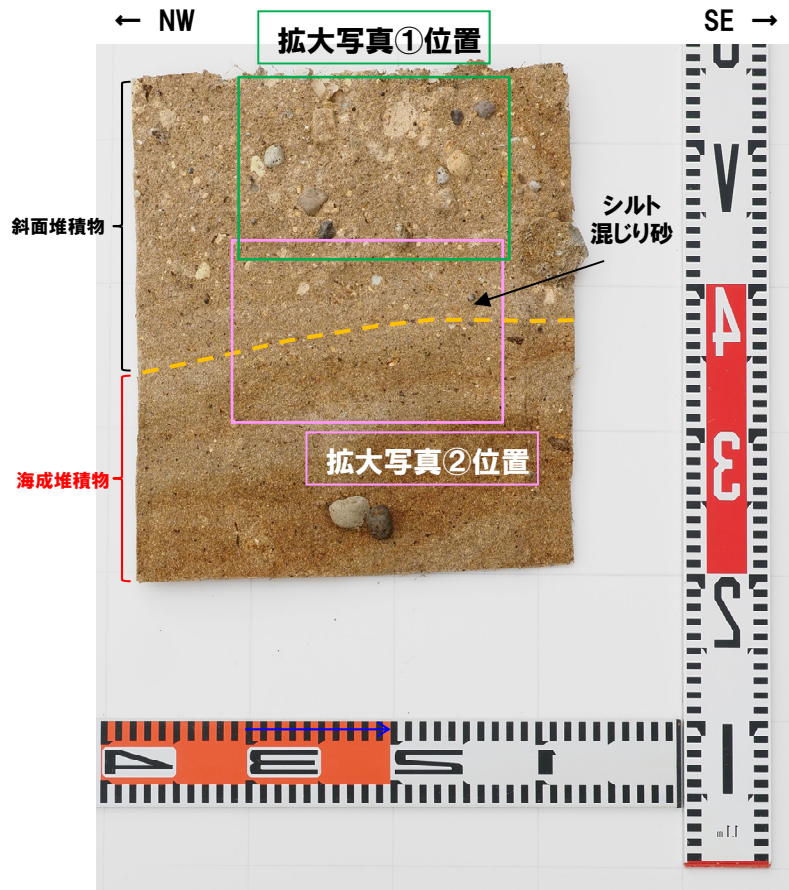
はぎとり転写試料2写真(左右反転)(解釈線あり)

- 海成堆積物は明褐～褐灰色を呈する砂で、細粒～中粒砂からなり、淘汰がやや良い。
- 斜面堆積物は褐～褐灰色を呈する砂礫で、基底面は下位の海成堆積物を侵食している。
- 斜面堆積物には、旧海食崖を形成する火山礫凝灰岩及び凝灰角礫岩由来のクサリ礫化した角～亜円礫(約10mm以下主体)が認められる。また、珪質岩等の基盤岩由来でない新鮮な角～円礫(約20mm以下主体)を含む。
