5. F-1断層の活動性評価

5.2.2 F-1断層及び小断層

(1)開削調査箇所(北側)

まとめ(1/4)

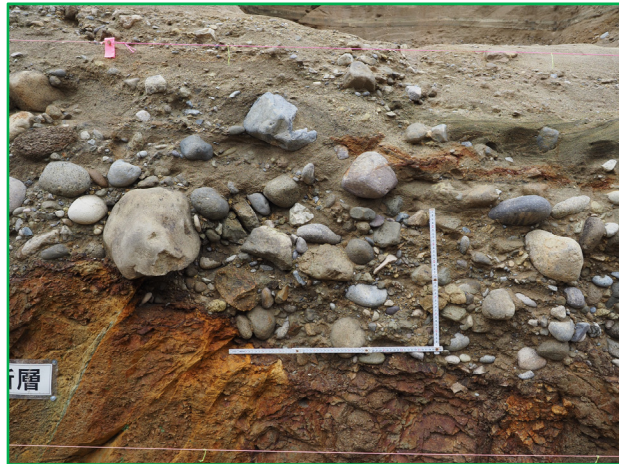
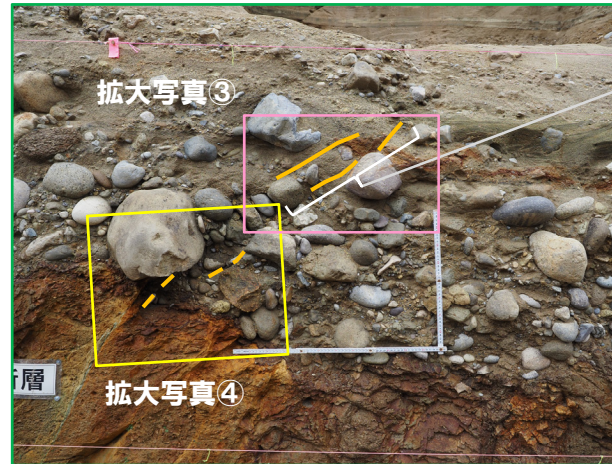
拡大写真②(解釈線あり)

比較的細粒な層相を呈する箇所には、剪断面が認められ、明瞭な変位を示す箇所(破線囲み位置)が認められる。

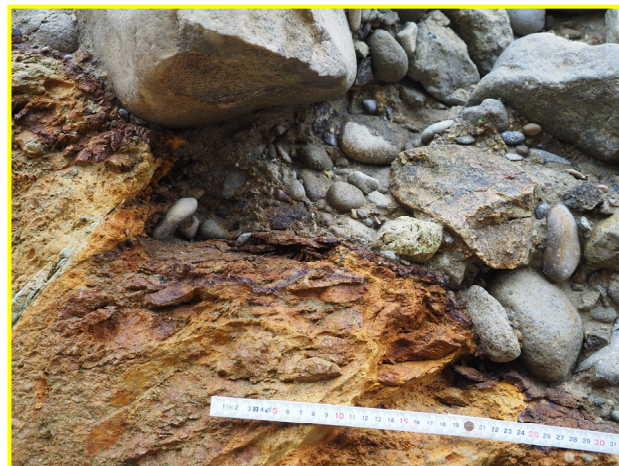
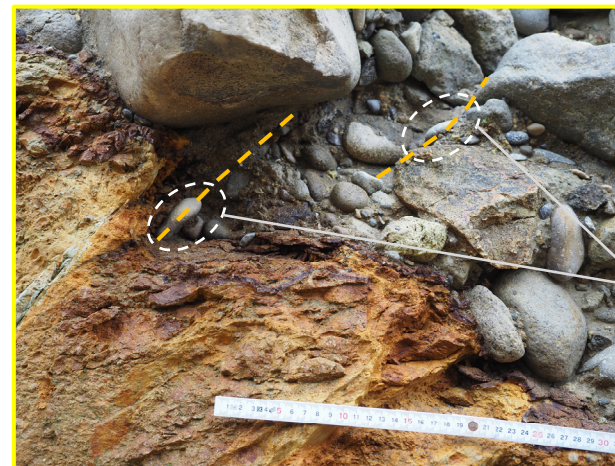
拡大写真④(解釈線あり)

F-1断層及び小断層の延長方向に沿った姿勢の礫が認められる。

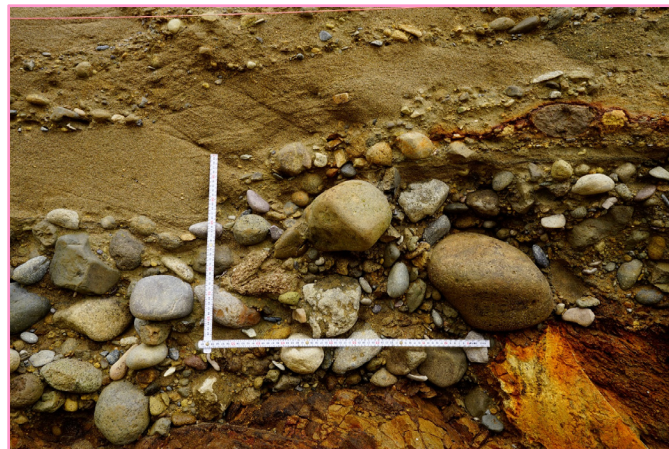
拡大写真③(解釈線あり)

F-1断層及び小断層の延長方向に沿った姿勢の礫が認められる。

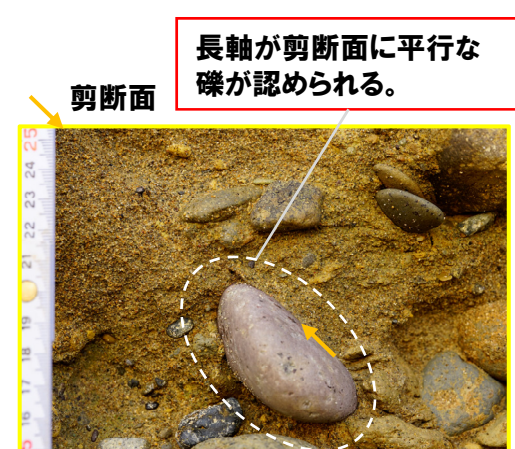
拡大写真④

長軸が剪断面に平行な礫が認められる。
