泊発電所3号炉
地盤(敷地の地質・地質構造)に関するコメント回答

(補足説明資料)

令和3年1月20日
北海道電力株式会社

1. F-1断層の活動性評価に関する各種観察・分析・測定結果(データ集)

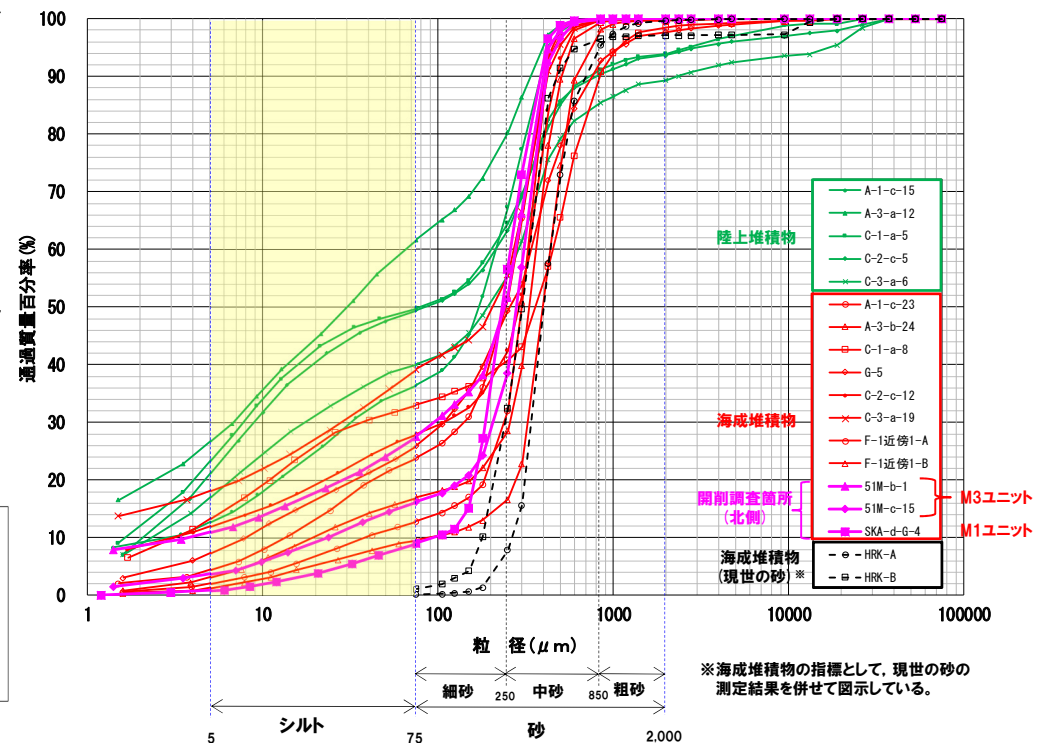
【粒度分析結果(JIS法)】

- 層相観察により区分した海成堆積物(砂)の地層区分の妥当性を確認するため、他地点(茶津地点(A地点), C地点, G地点及びF-1断層開削調査箇所近傍露頭1)の堆積物の粒度分析結果との比較を行った(位置については, P6~P8参照)。
- 比較に当たっては、露頭全体において海成堆積物は同様な粒度分布を示していることから、分布標高を踏まえ、左下図に示す3箇所(51M-b-1, 51M-c-15及びSKA-d-G-4)を選定した。
- 【比較結果】
- 本調査箇所における海成堆積物(砂)の粒度は、以下の特徴を有する。
 - ・他地点の陸上堆積物と比較してシルトの含有率が低い状況である。
 - ・他地点の海成堆積物と同様な粒度分布の傾向が認められる。

○層相観察結果に基づき地層区分した海成堆積物(砂)については、他地点の海成堆積物(砂)の粒度分析結果と調和的である。
