## 開削調査箇所(北側)

## ③-5 小断層上端付近の詳細観察-南側壁面掘削途中-

## ③-6 小断層上端付近の詳細観察-南側壁面追加はぎとり転写試料(1/4)-

## ②小断層上端付近の詳細観察-X線CT画像観察(1/6) -

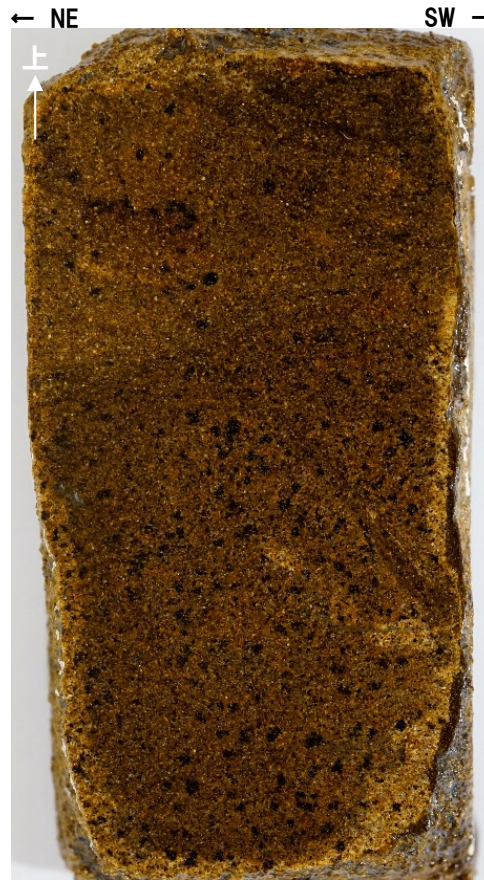
傾斜方向研磨片  
(解釈線なし)

研磨面(前面) (本編資料5.2.2章参照)

- ブロック試料を用いたX線CT画像観察の結果は、以下の状況が認められることから、研磨片観察の結果(本編資料5.2.2章参照)と調和的である。
  - ・Ts3aユニット中に、剪断面は認められない。
  - ・Ts3aユニットの基底面に、小断層による変位は認められない。
- 複数断面において、同様の状況を確認した。
