②-1 小断層上端付近の詳細観察-ブロック試料(8/18) -

一部修正 (R2/4/16審査会合)

②-2 ブロック試料における割れ目の解釈

③-1 開削調査箇所(北側) 南側壁面 写真及びスケッチ

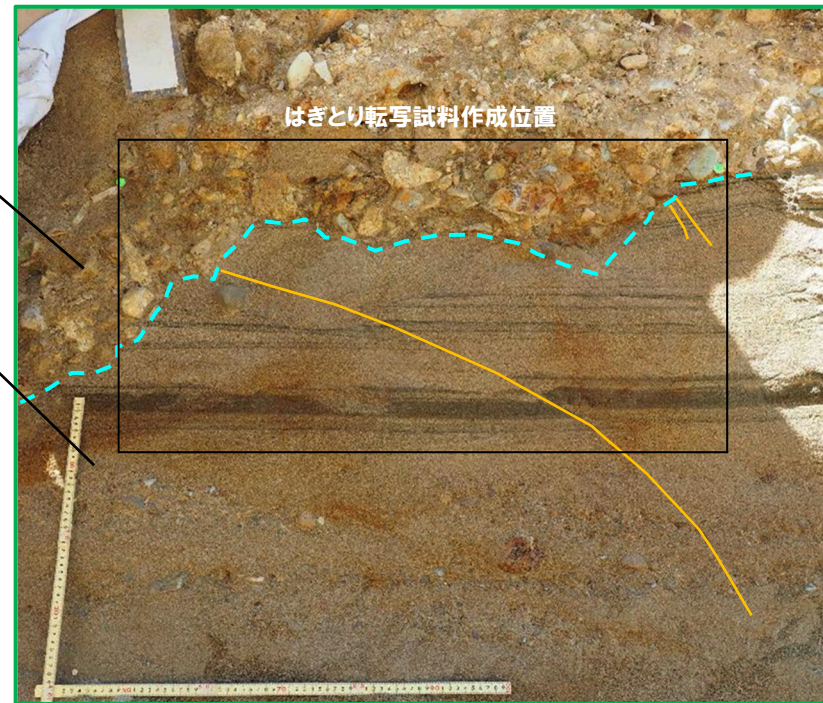
- R1.11.15現地調査時の壁面から奥行き方向に掘削を行い、M1ユニット及びTf2ユニットの層相境界付近において、露頭観察及びはぎとり転写試料を作成し、地質構造の観察を実施した。
- 本はぎとり転写試料は、R1.11.15現地調査時の壁面を再整形した断面において作成したものである(断面位置はP181参照)。

拡大写真①(解釈線あり)

拡大写真②(解釈線あり)
