## 3.1.2 検討対象シームの選定

### 3.1.2 検討対象シームの選定(1/2)

### 3.1.3 シームの分布・性状・変位センス

## 3.1.4 地表付近のシームの特徴

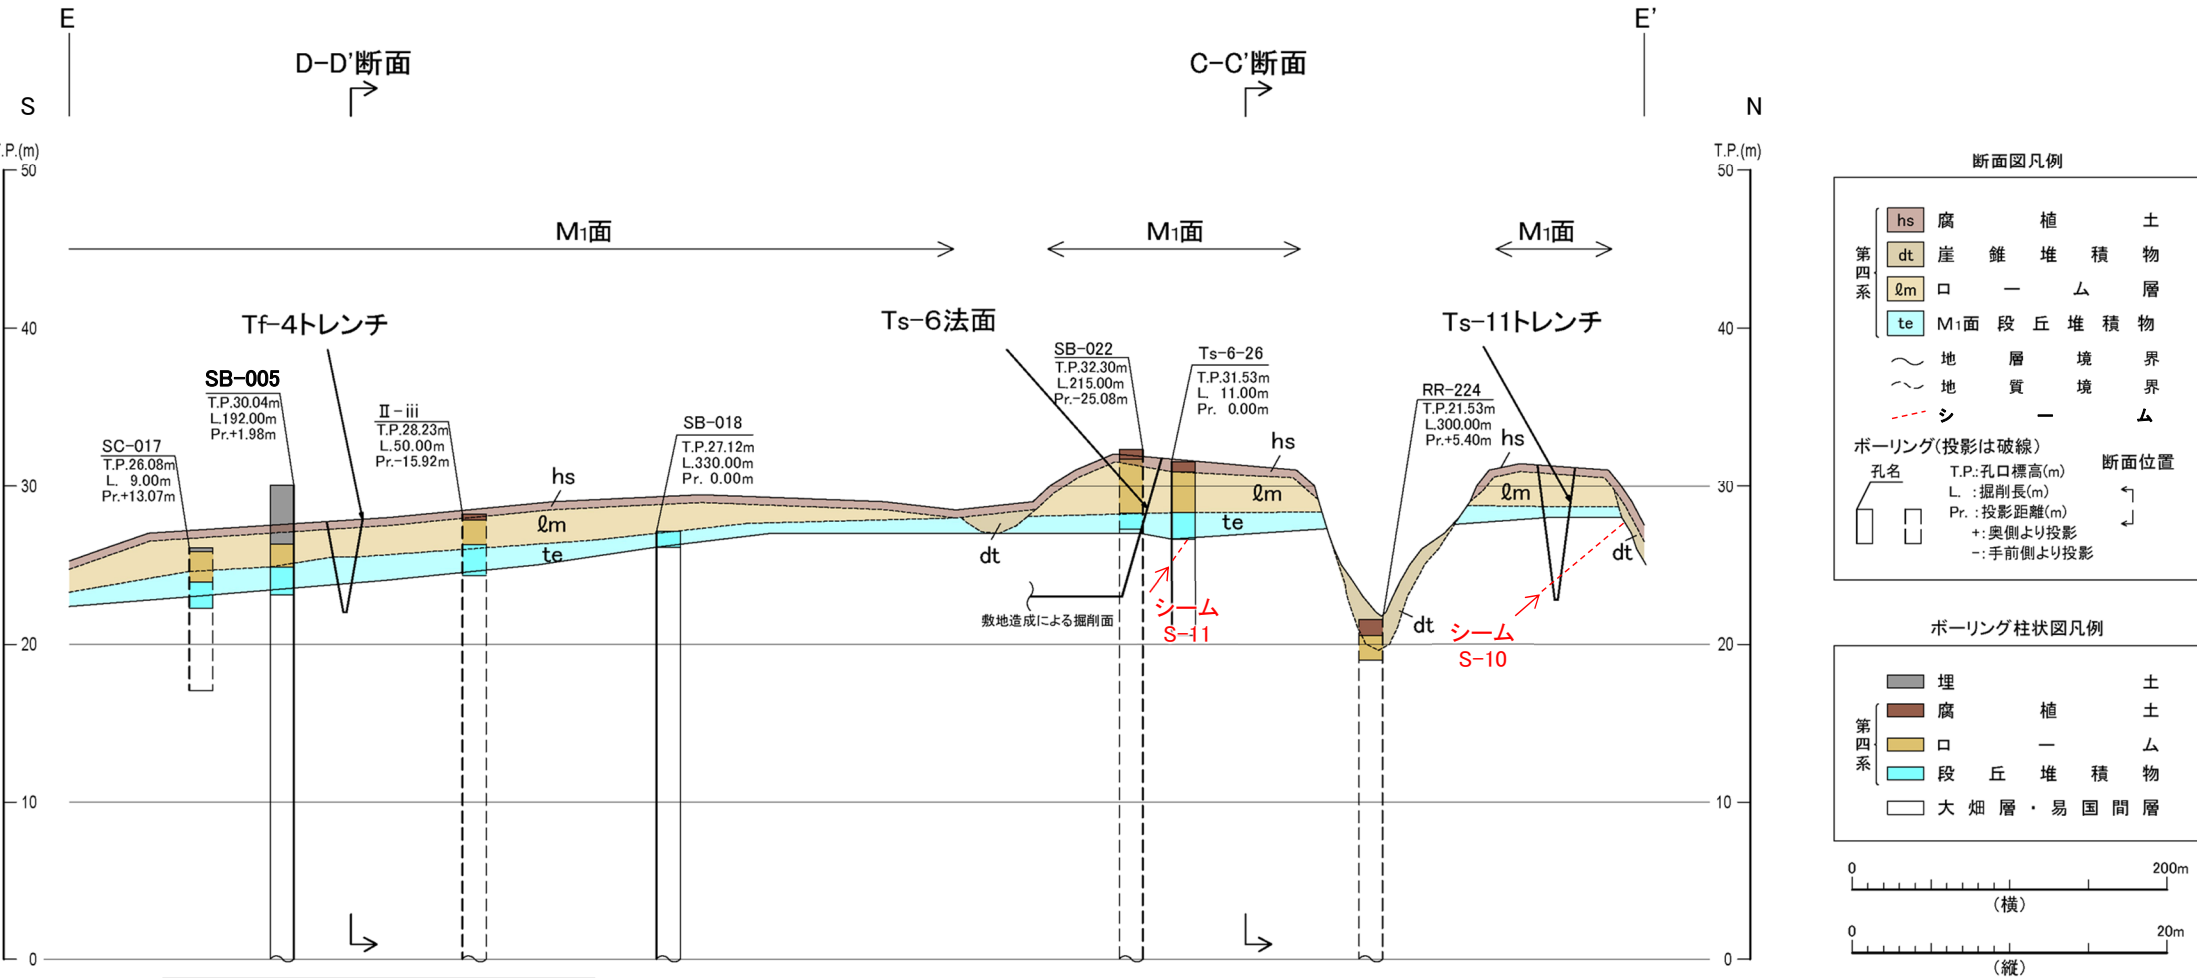
## (1)地形判読・掘削面地質観察(5/8):地形判読(5/5): E-E' 断面

敷地を南北方向に横断するE-E'断面では、シームS-10及びシームS-11付近において、変状による変位・変形が生じたことを示唆するような海成段丘面の傾動等は認められない。
