(1)地層区分及びユニット区分

①露頭観察結果(堆積相観察)(4/4)

②Ts3ユニットの特徴及び分布状況の確認結果(1/3)

- F-1断層の上載地層と考えられるTs3ユニットの特徴及び分布状況を確認するため、南側壁面の背後法面天端付近において、露頭観察を実施した(対象壁面は、P181参照)。
- また、各堆積物及び盛土を対象に、はぎとり転写試料を用いた詳細観察(詳細は、P198～P225参照)を実施しており、この結果等に基づく、特徴の整理結果を次頁に示す。
- 加えて、南側壁面の背後法面天端付近のTs3ユニットについて、F-1断層が認められる南側壁面との連続性を確認した(P226～P235参照)。

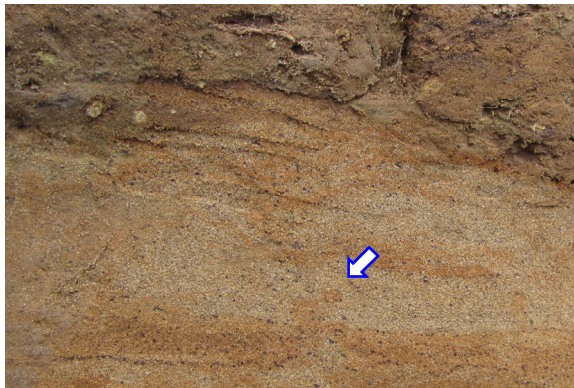
生痕確認位置①(側溝設置跡(海側壁面))
(詳細な位置図はP183参照)

○開削調査箇所(南側)南側壁面の背後法面天端付近の海成堆積物(M1ユニット)中においては、次頁に示す位置において、以下のとおり生痕を確認している。

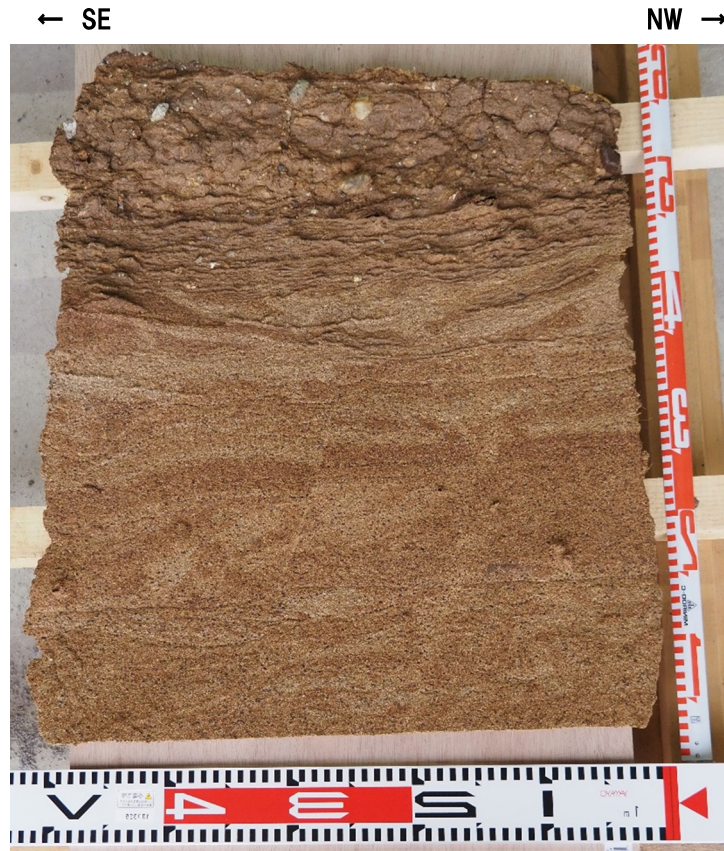
はぎとり転写試料写真(左右反転)(解釈線なし)

P198に示すスケッチに
おける距離呈6.5m付近

- M1ユニットは、明褐灰～褐灰色を呈する砂で、細粒～中粒砂からなり、淘汰が良い。葉理が認められる。
- Ts3aユニットは、褐灰色を呈するシルト混じり砂で、細かい堆積構造が認められる細粒～中粒砂からなり、局部的にシルトが認められる。また、基底面は下位のM1ユニットに認められる葉理を侵食している。
- Ts3bユニットは、褐灰色を呈する礫混じりシルト混じり砂で、風化した垂円礫が混じる。
- 盛土は、暗褐灰色を呈する礫混じり砂で、新鮮な角礫が混じり、不均質な層相を示す。
