5.1.1 開削調査箇所(北側)

(1)開削調査箇所(北側)における地層区分及びユニット区分

# 5.1.2 開削調査箇所(南側)

## 5. F-1断層の活動性評価

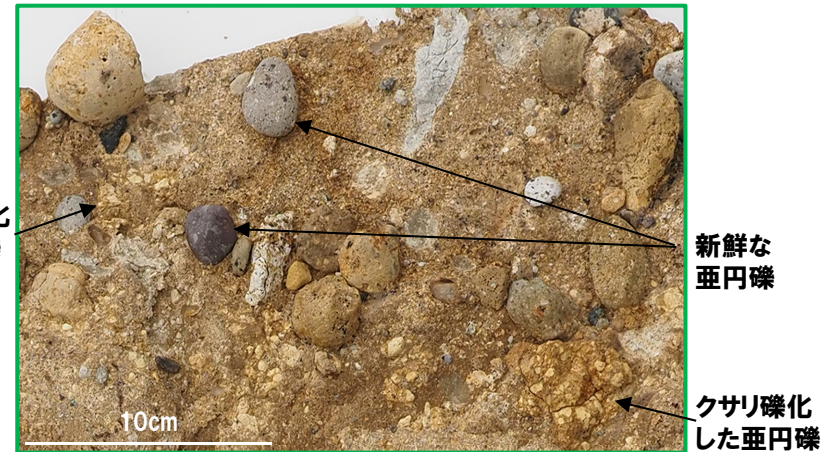
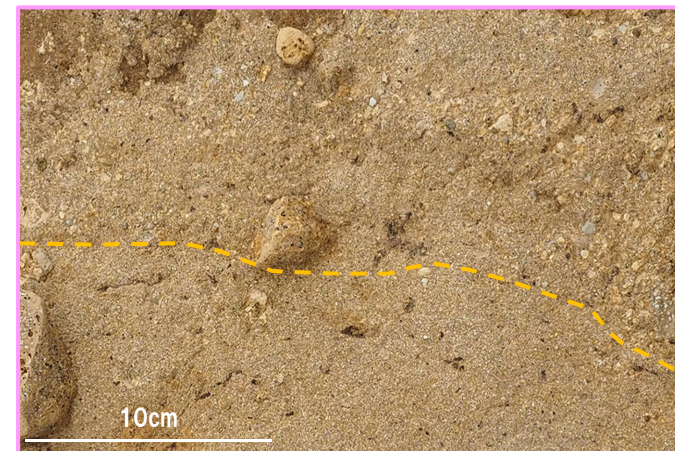
はぎとり転写試料1写真(左右反転)(解釈線あり)

- 海成堆積物は明褐灰色を呈する砂で、細粒～中粒砂からなる。
- 斜面堆積物は褐～明褐灰色を呈する砂礫である。
- 斜面堆積物には、旧海食崖を形成する基盤岩である火山礫凝灰岩及び凝灰角礫岩由来のクサリ礫化した角～亜円礫(約5～30mm主体)が認められる。また、珪質岩等の基盤岩由来でない新鮮な亜円礫(約20mm以下主体)を含む。

(凡例)  
 - - 斜面堆積物基底面
