# 5.2.2 F-1断層及び小断層

## 5. F-1断層の活動性評価

## (1)開削調査箇所(北側)

# (1)開削調査箇所(北側)

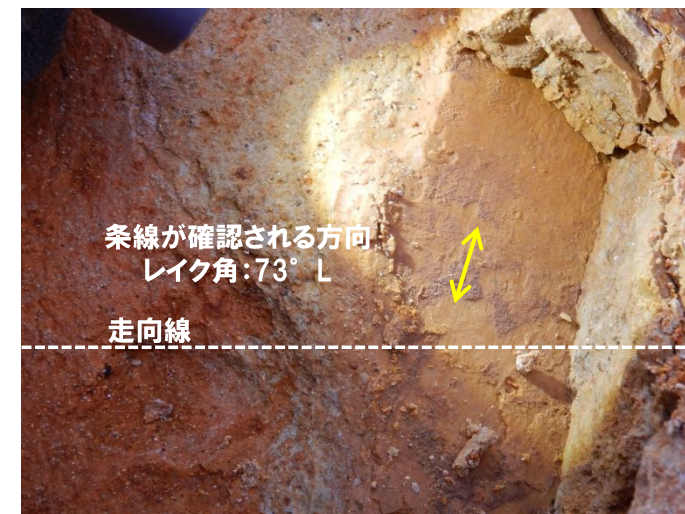
開削調査箇所 (南側) 南側壁面

- 走向・傾斜は、 $NS/46^{\circ} W$ であり、1,2号炉調査結果において確認されたF-1断層の走向・傾斜 ( $N8^{\circ} E \sim 20^{\circ} W/43^{\circ} \sim 54^{\circ} W$ ) に一致する。
- 当該断層は、西上がり逆断層であり、1,2号炉調査結果において確認されたF-1断層と同じ変位センスである。
- 条線を伴う平滑な面構造が認められる。
- レイク角は $73^{\circ} L$ であり、R1敷地-2' ボーリングで認められるレイク角 ( $80^{\circ} L$ ) と類似する。

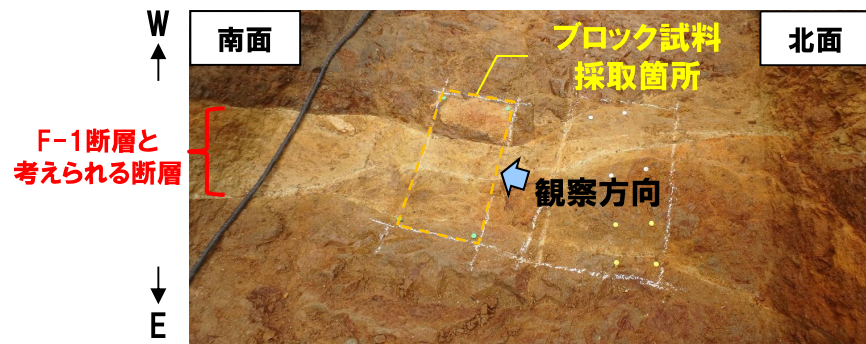
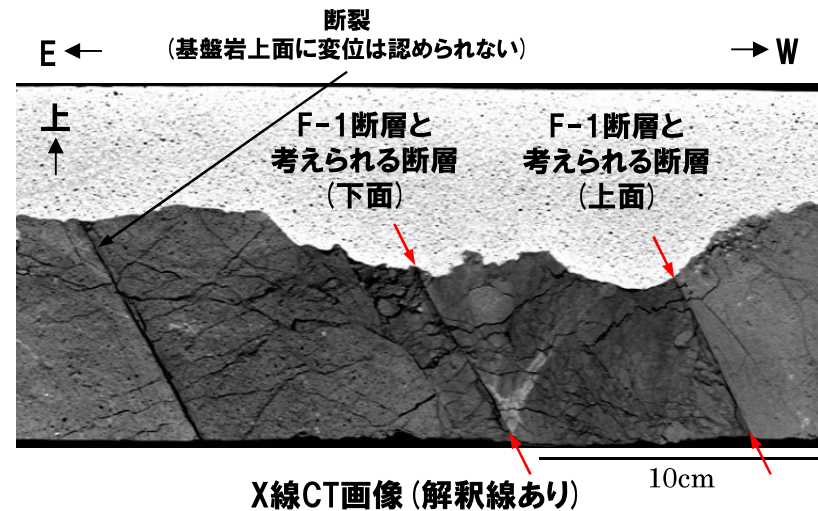
X線CT画像(解釈線あり)

- X線CT画像観察の結果, F-1断層と考えられる断層の上面及び下面において連続する直線的な低密度部が認められる。
- 上述の性状は, R1敷地-2' ボーリングにおけるF-1断層の性状と類似する。
- また, F-1断層周辺では, F-1断層と考えられる断層の下面東側のような断裂が密集して分布するが, 基盤岩上面に変位は認められない。

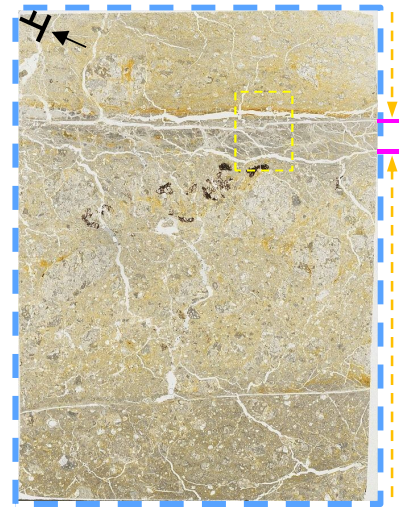
傾斜方向サンプル写真

- 粘土状破碎部は直線的に連続し、特に上盤側の境界面はシャープで直線的である。
- 粘土状破碎部では、逆断層センスを示すP面が認められる。
- 上述の性状は、R1敷地-2'ボーリングにおけるF-1断層の性状と類似する。

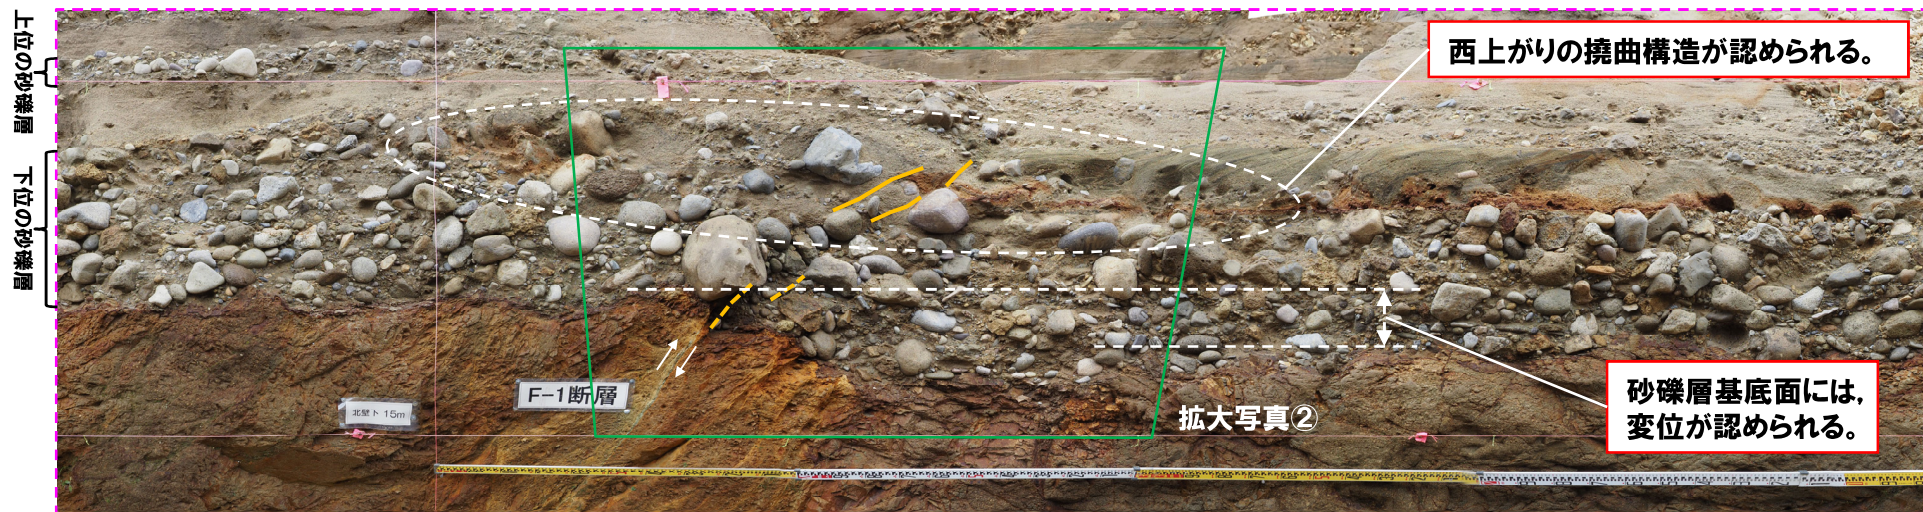
開削調査箇所(北側) 北側壁面 F-1断層付近 拡大写真①

- ・下位の砂礫層基底面には、変位が認められる(拡大写真①参照)。
- ・下位の砂礫層中の比較的細粒な層相を呈する箇所には、剪断面が認められ、明瞭な変位を示す箇所が認められる(次頁の拡大写真②及び拡大写真③参照)。
- ・下位の砂礫層上面には、西上りの撓曲構造が認められる(拡大写真①参照)。
- ・下位の砂礫層には、F-1断層及び小断層の延長方向に沿った姿勢の礫が認められる(次頁の拡大写真④参照)。

— 剪断面  
 - - - 礫の再配列等から小断層の存在が示唆される箇所
