F-1断層の可能性を有する劣化部とは判定されない劣化部

R1敷地-7ボーリング (286.25m) - 条線観察結果 -

再掲 (R2/4/16審査会合)

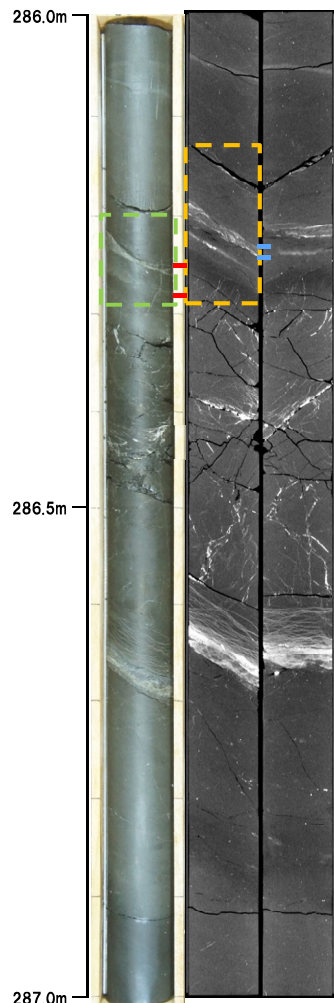
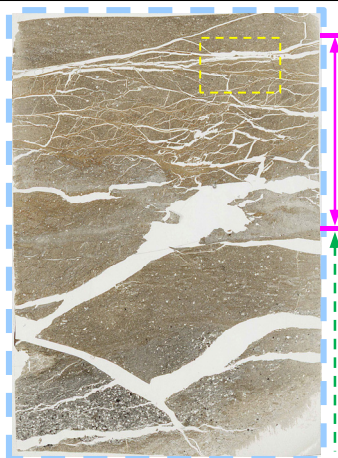
R1敷地-7ボーリング (286.25m) - 走向方向薄片観察結果 (1/2) -

- 粘土状破碎部は直線的に連続する。
- 粘土状破碎部では、右横ずれ断層センスを示すP面が認められる。

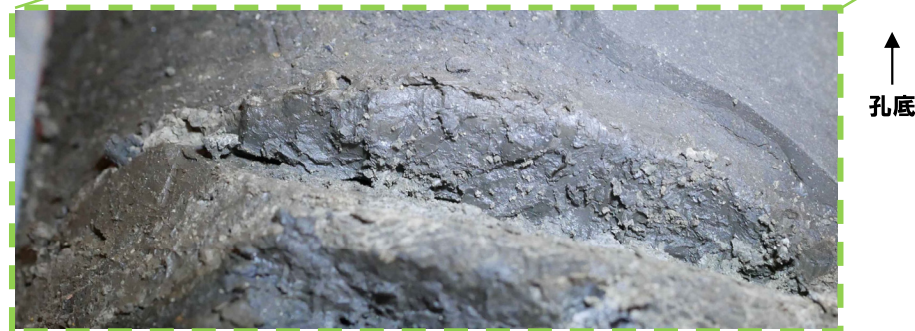
R1敷地-7ボーリング (286.67m) - 条線観察結果 -

- 破碎帯中に認められる面構造を浅部側から深部側へ観察を行った。
- 厚さ約22mmの軟質粘土の挟在が認められる。
- 当該面では平滑に剥離せず、条線及び鏡肌は認められない。

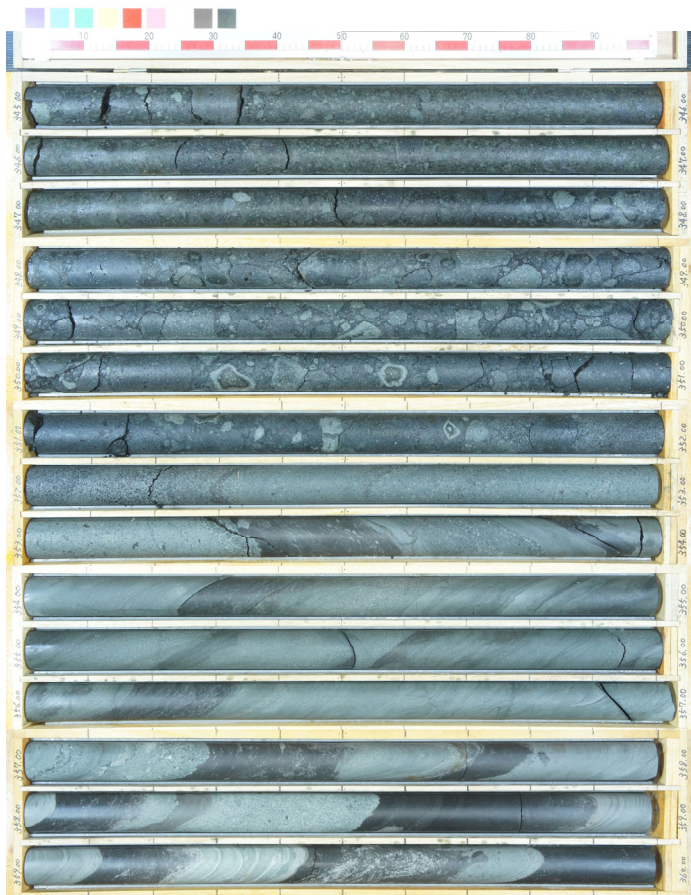
コア写真(R1敷地-8:深度345~360m)

○当該破碎帯を含む劣化部は、その走向・傾斜(N42° E/26° W)からR1敷地-8ボーリングの深度350m付近に延長するものと考えられるが、当該深度付近に劣化部は認められないことから、「その他の劣化部」に区分される。

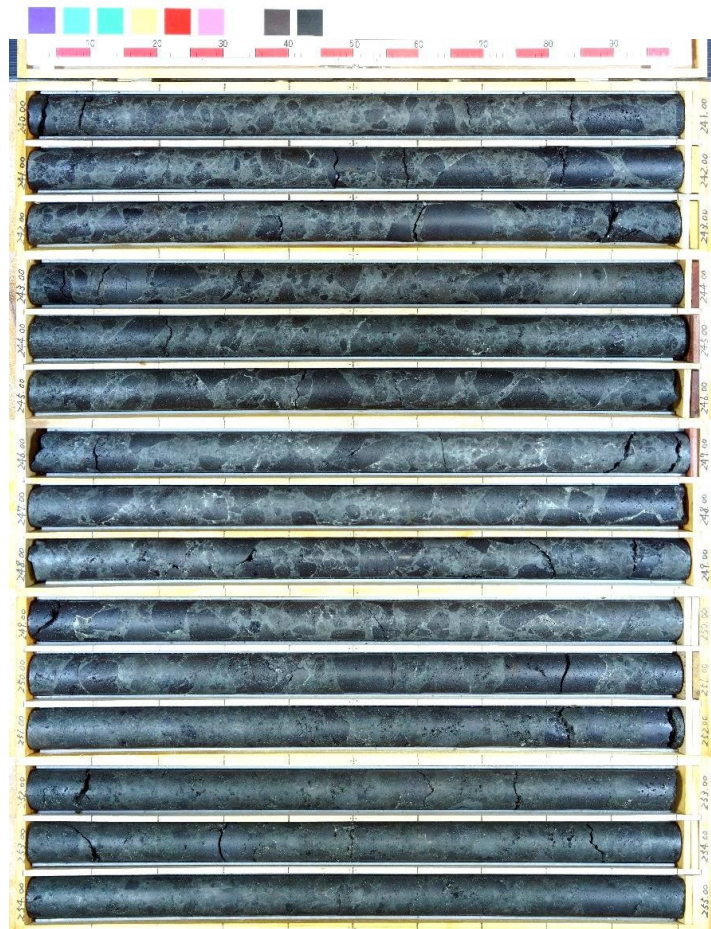
コア写真 (R1敷地-8: 深度240~255m)

○当該破碎帯を含む劣化部は、その走向・傾斜 (N56° E/22° E) からR1敷地-8ボーリングの深度250m付近に延長するものと考えられるが、当該深度付近に劣化部は認められないことから、「その他の劣化部」に区分される。
