## F-1断層の可能性を有する劣化部

確認-2ボーリング (12.43m) - 走向方向薄片観察結果 (2/2) -

### 確認-3ボーリング-まとめ-

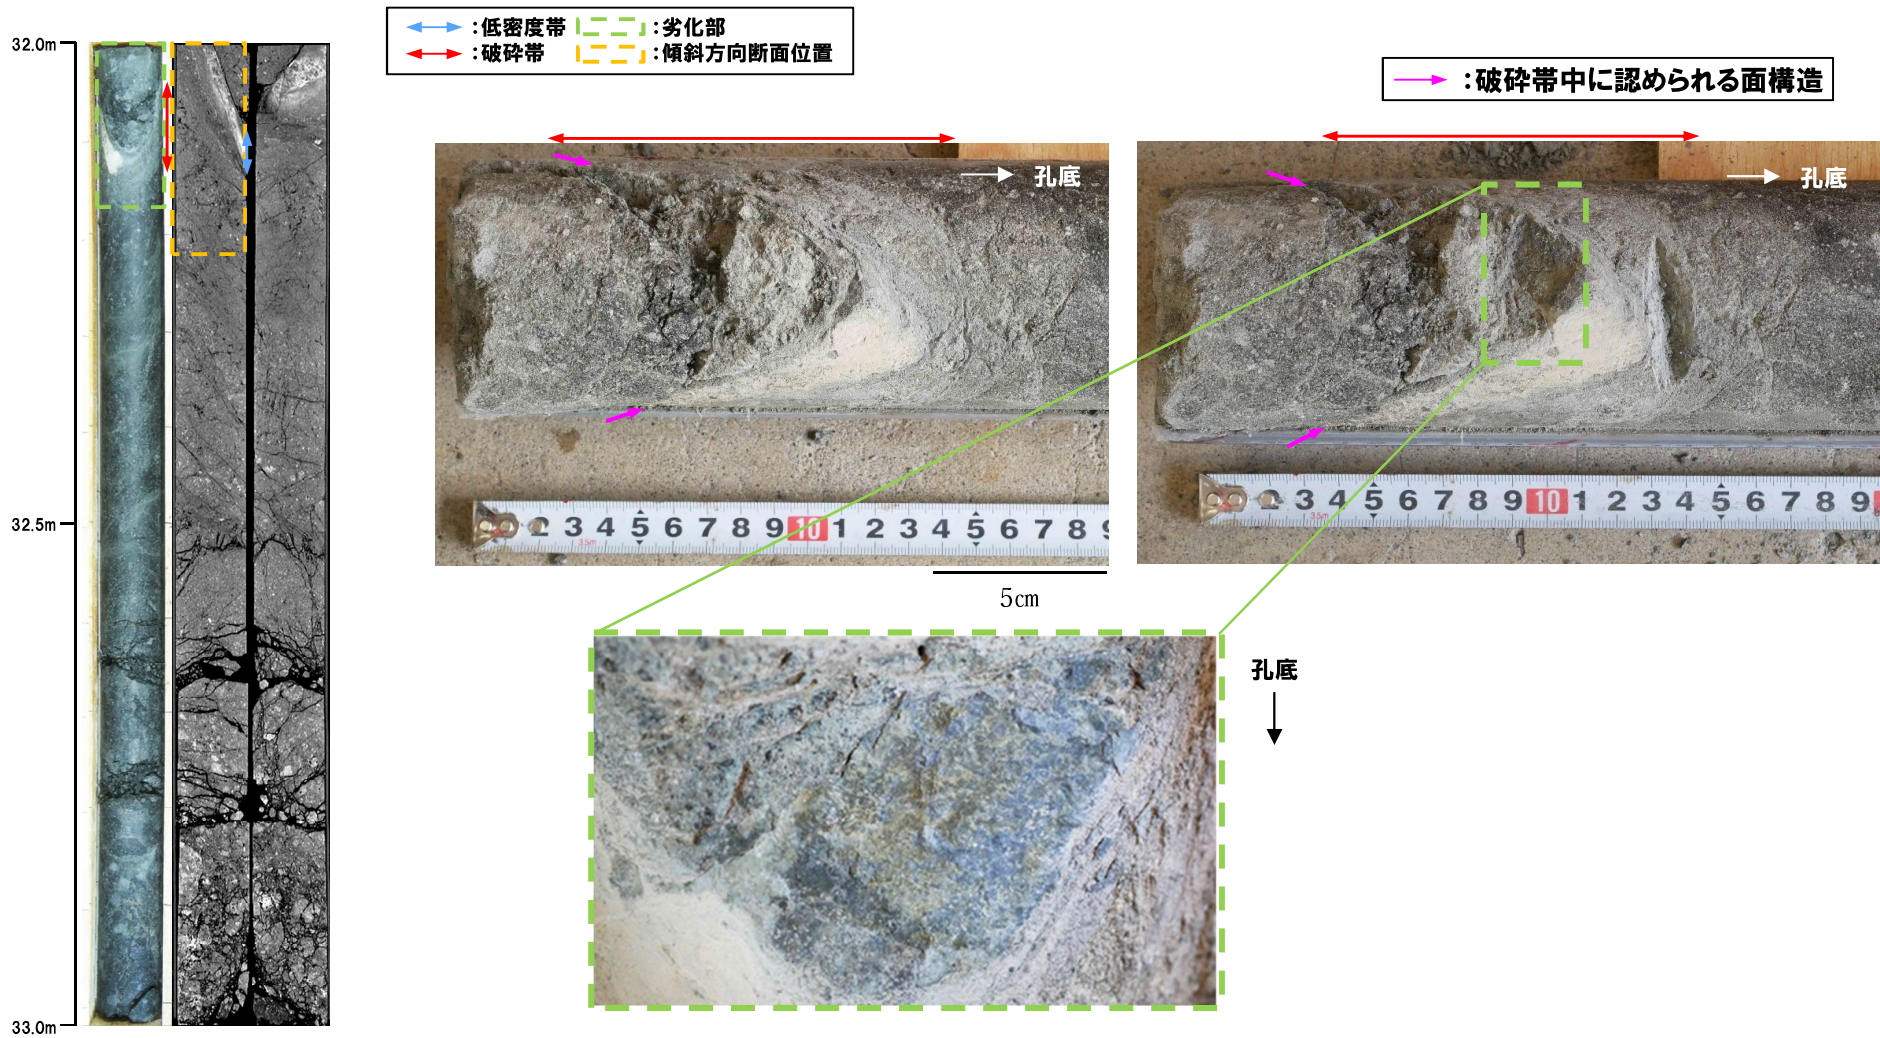
## 確認-3ボーリング(32.10m) -条線観察結果-

- 破碎帯中に認められる面構造を浅部側から深部側へ観察を行った。
- 厚さ約1~5mmの軟質粘土の挟在が認められる。
- 当該面では平滑に剥離はするものの、条線及び鏡肌は認められない。

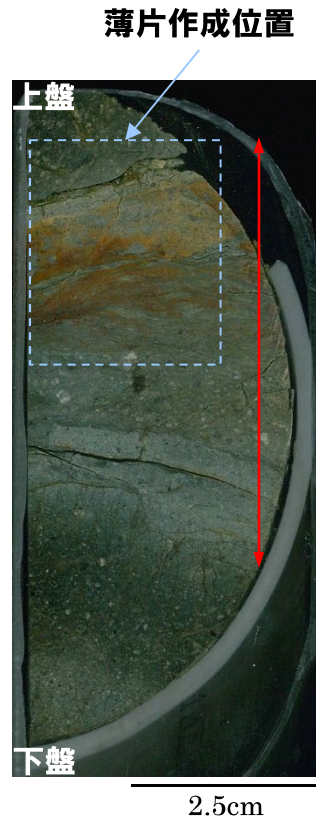
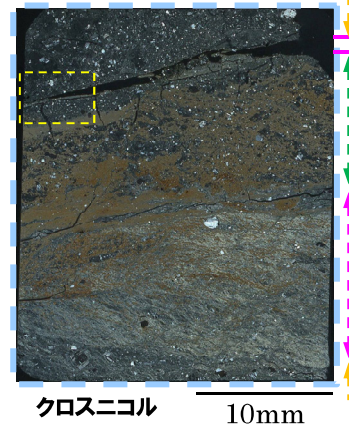
確認-3ボーリング (32.10m) - 走向方向薄片観察結果 (1/2) -

- 粘土状破碎部は直線的に連続し、周辺では細粒化が認められる。
- 変位センスを示す明瞭な複合面構造は認められない。

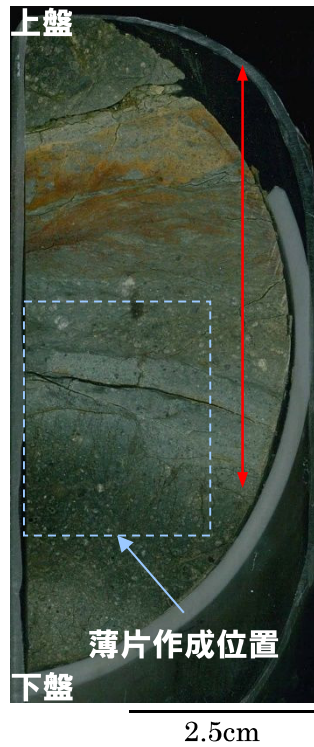
確認-3ボーリング (32.13m) - 走向方向薄片観察結果 (1/2) -

- 粘土状破碎部はやや湾曲するものの、連続が認められる。
- 変位センスを示す明瞭な複合面構造は認められない。

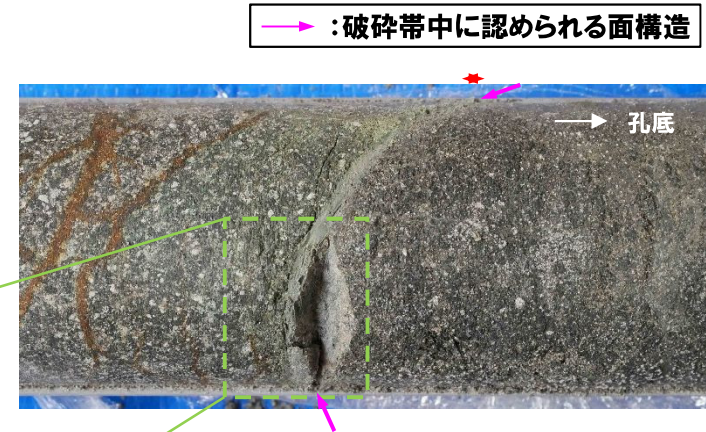
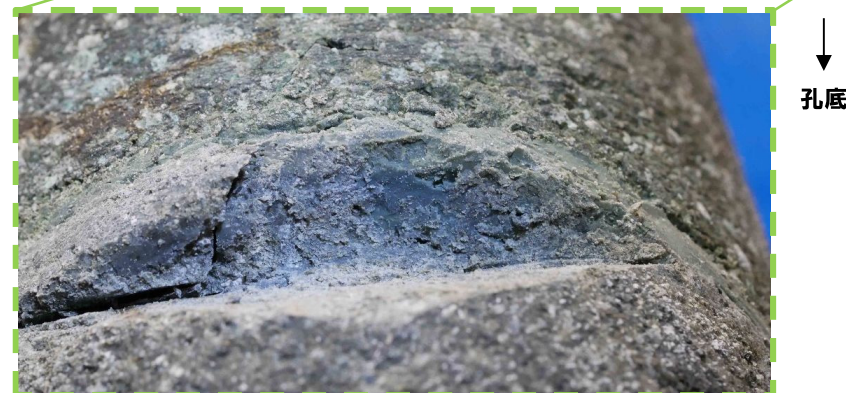
## R1敷地-1ボーリング(17.60m)-条線観察結果-

- 破碎帯中に認められる面構造を深部側から浅部側へ観察を行った。
- 厚さ約～1mmの軟質粘土の挟在が認められる。
- 当該面は平滑に剥離するものの、条線及び鏡肌は認められない。

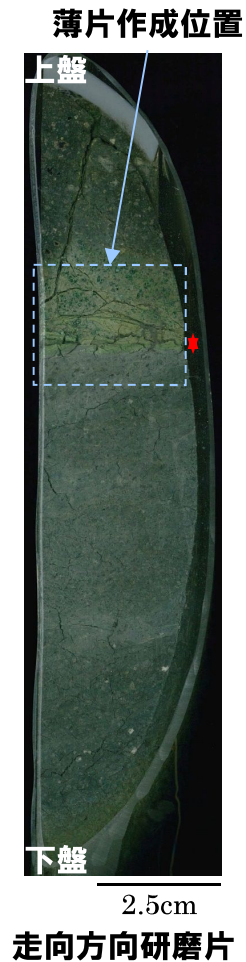
R1敷地-1ボーリング(17.60m)-走向方向薄片観察結果(1/2)-

- 粘土状破碎部は連続するが、直線性に乏しい。
- 粘土状破碎部では、右横ずれ断層センスを示すP面が認められる。
