## 3.1.2 検討対象シームの選定

### 3.1.3 シームの分布・性状・変位センス

## 3.1.4 地表付近のシームの特徴

## 3.1.5 シームの評価方針

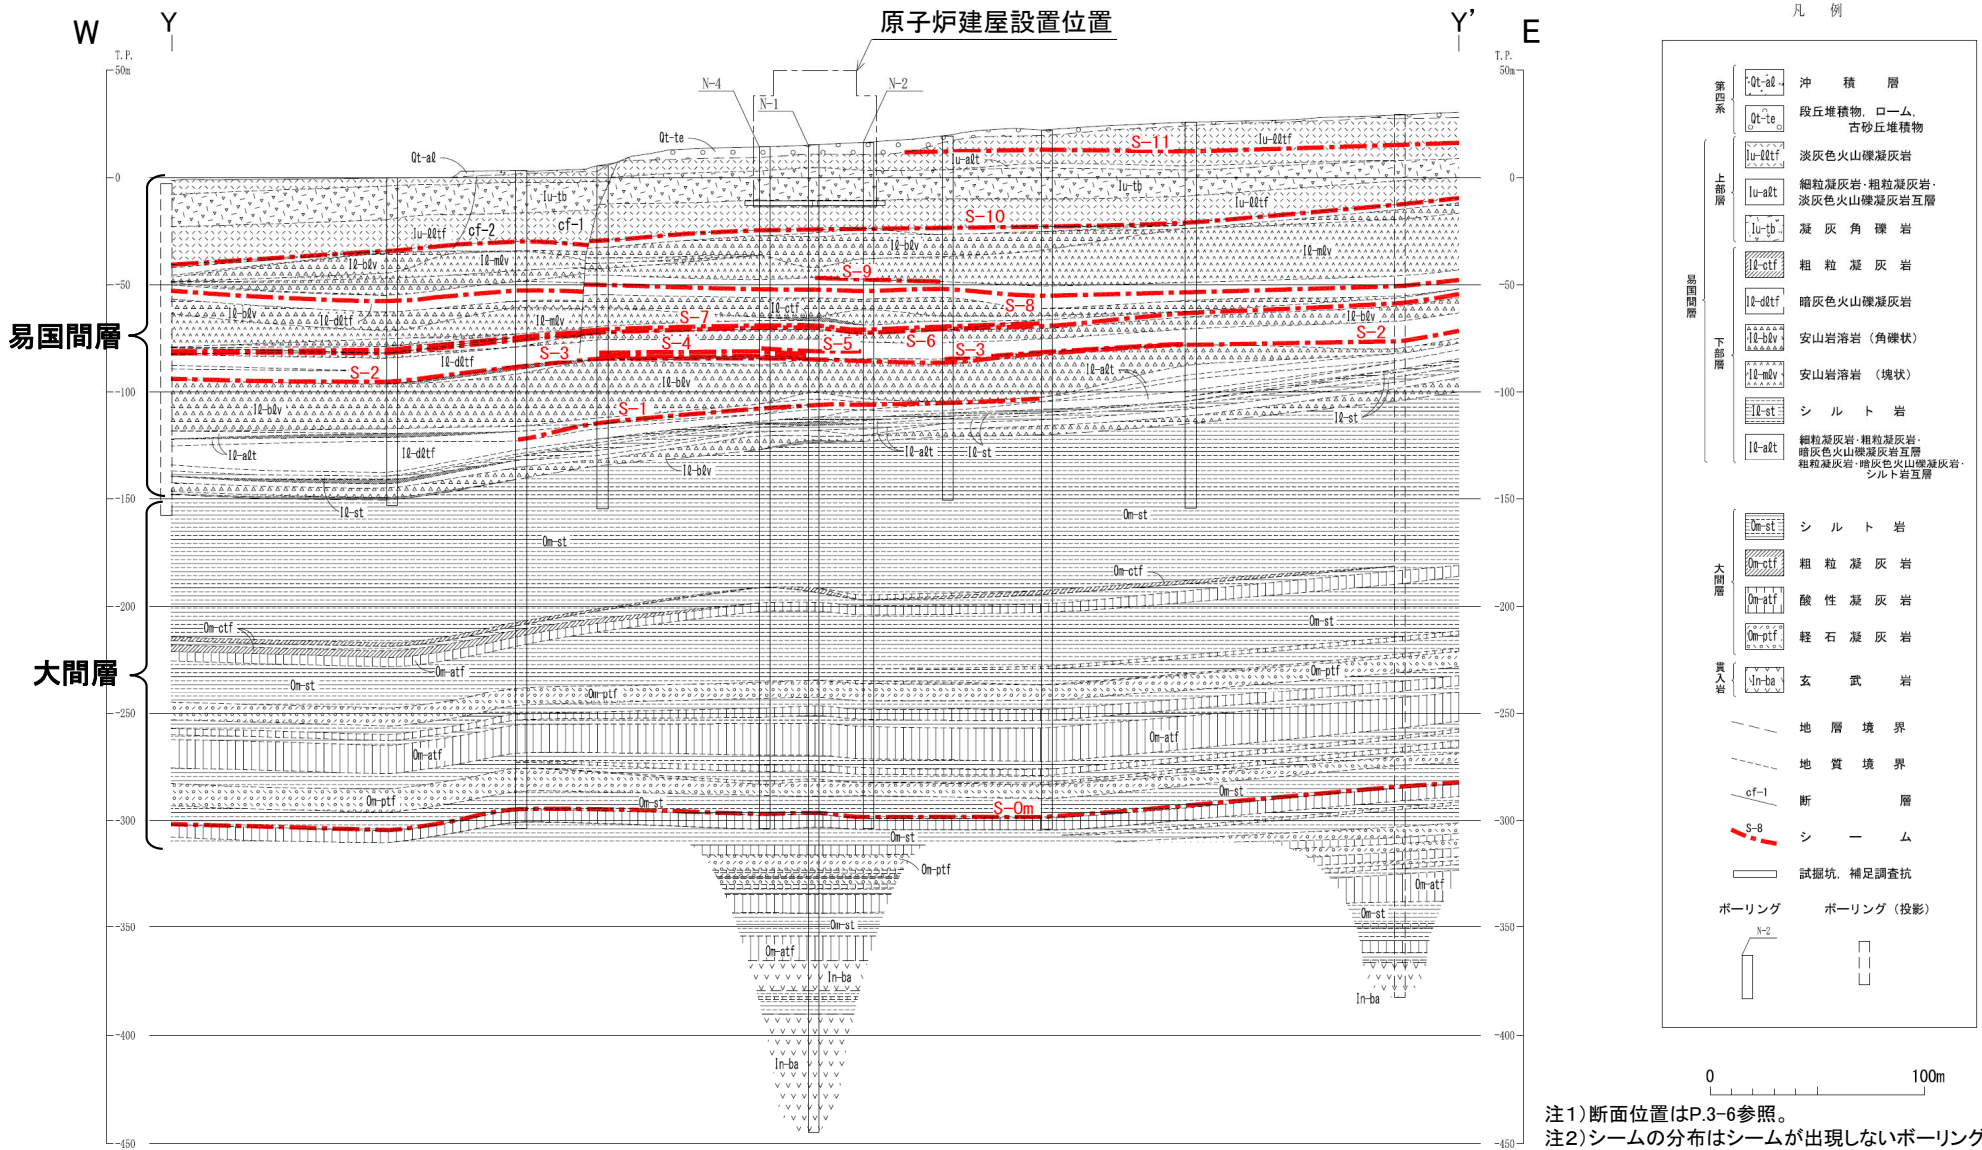
#### (1) 分布(2/5): 敷地における検討対象シームの分布(地質断面図(Y-Y'))

- 検討対象シーム(易国間層のS-1~S-11及び大間層のS-0m)の分布を東西方向の地質断面図に示す。
- 敷地内のシームを含む易国間層及び大間層は東西方向ではほぼ水平に分布し、地下深部には連続しない。

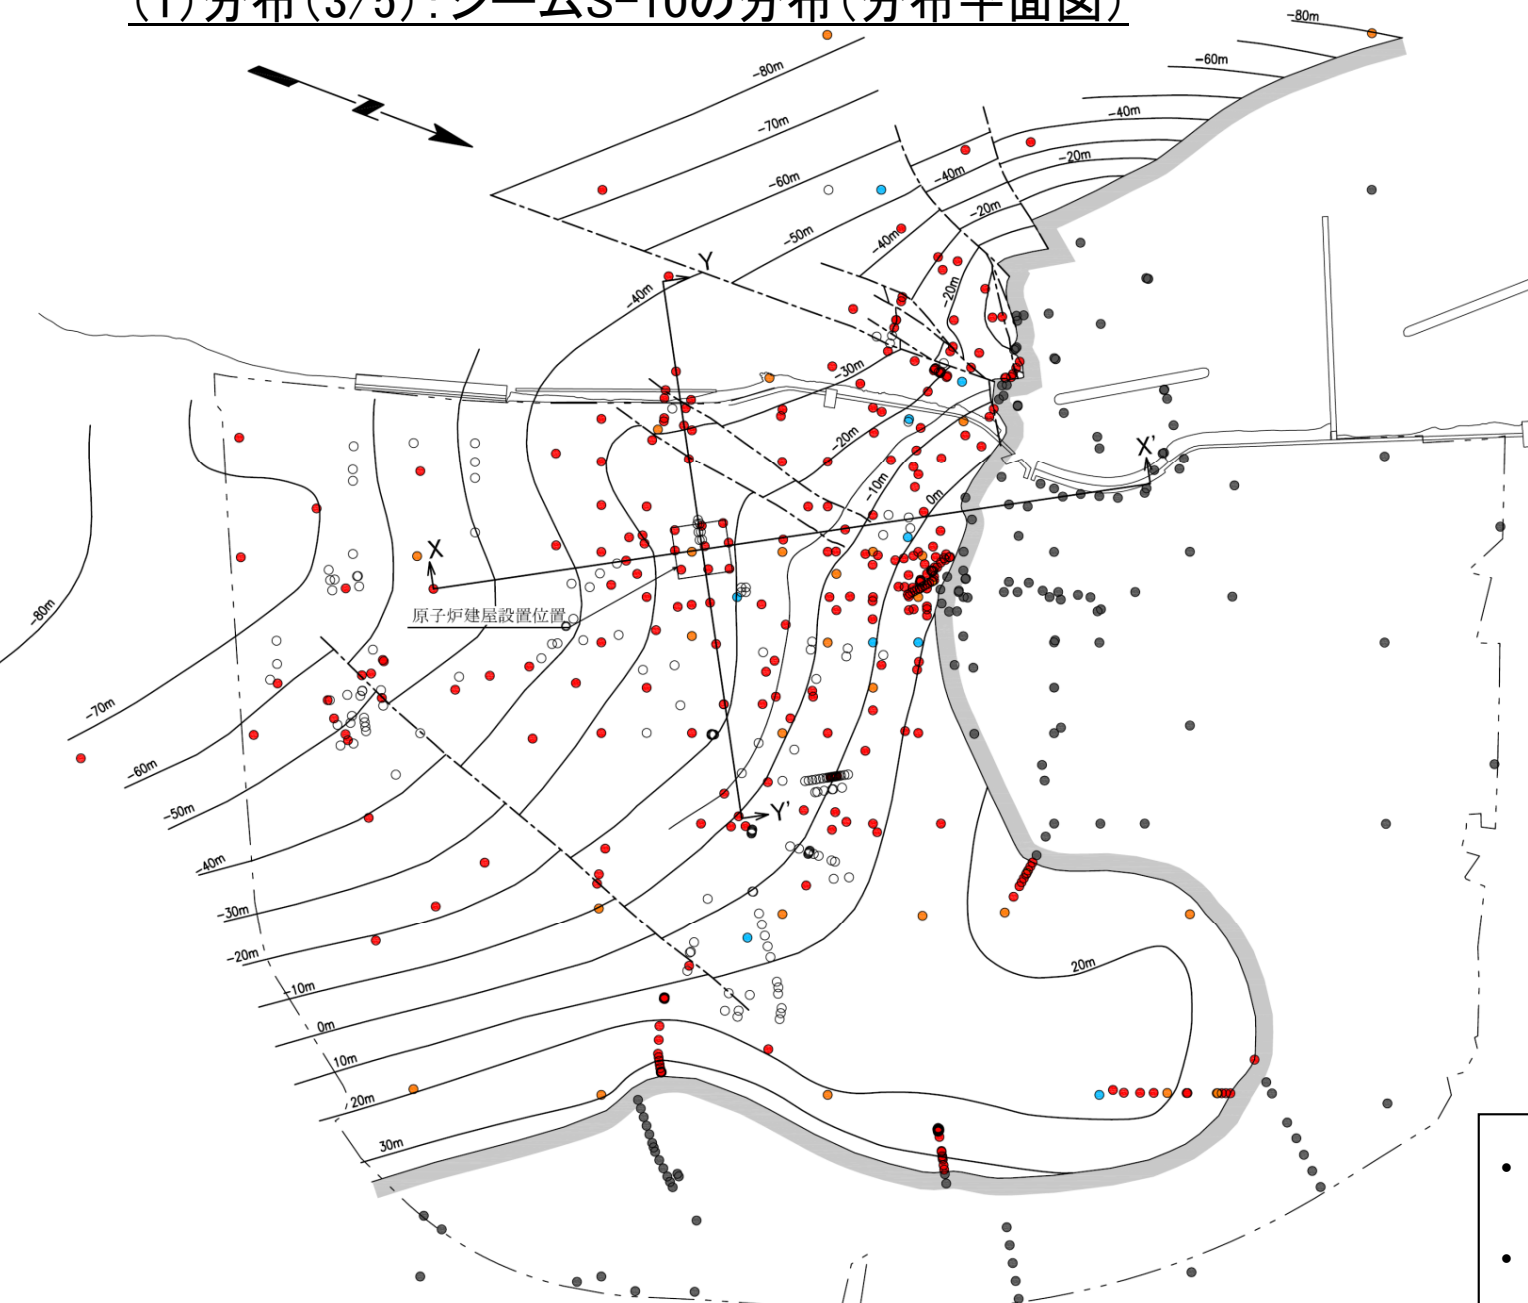
#### (1)分布(3/5):シームS-10の分布(分布平面図)

・ ボーリングコアでのシームの有無等に基づきシームS-10の分布平面図を示す。  
・ シームS-10はほとんどのボーリング孔で認められ、分布深度が南に向かって深くなる。

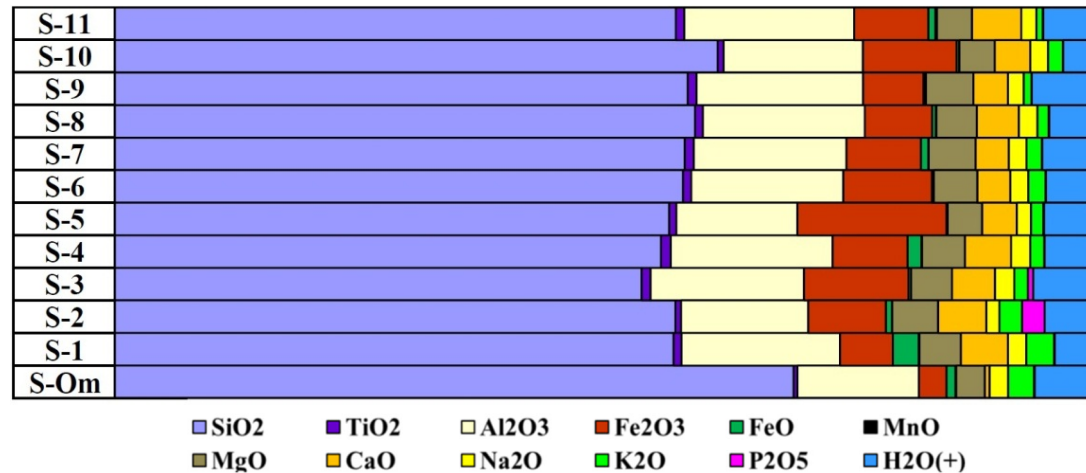
シームの化学分析結果(蛍光X線分析等)

- 主成分10元素(SiO<sub>2</sub>, TiO<sub>2</sub>, Al<sub>2</sub>O<sub>3</sub>, Fe<sub>2</sub>O<sub>3</sub>, MnO, MgO, CaO, Na<sub>2</sub>O, K<sub>2</sub>O, P<sub>2</sub>O<sub>5</sub>)は蛍光X線分析法
- 湿分(H<sub>2</sub>O(-))は105~110°C乾燥減量法, 化合水(H<sub>2</sub>O(+))は強熱減量法
- 酸化第一鉄(FeO)は硫酸・フッ化水素酸加熱抽出-重クロム酸カリウム滴定法

- 蛍光X線分析等による化学分析の結果, 各シームはシームを挟在する細粒凝灰岩及び酸性凝灰岩と類似の化学組成を示す。
- 各シームの化学組成はほぼ同様である。

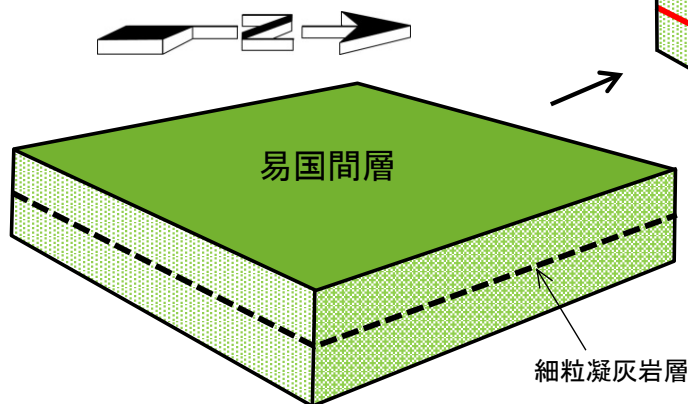
#### (4)シームの形成についての推察:シームの形成モデル(中～後期中新世)

① 易国間層の堆積

② 広域応力場による層面すべりに伴う割れ目形成及び低温の熱水変質作用によるシーム形成

③ デイサイト貫入時のローカルな応力場による層面すべりに伴う変位

- 中～後期中新世の広域応力場により、細粒凝灰岩層内に層面すべりによる割れ目が形成され、その割れ目に沿う低温の熱水変質作用(第615回審査会合資料2-2, P.5-107参照)によりシームが形成された(図②参照)。
- デイサイト近傍(図③(a))では、デイサイト貫入時のローカルな応力場の最大主応力軸方向の条線・複合面構造が形成された(図③参照)。

シームは、中～後期中新世の広域応力場やローカルな応力場によって、細粒で相対的に弱い地層に沿った層面すべりによる割れ目が形成され、その割れ目に沿う熱水変質作用により形成された。

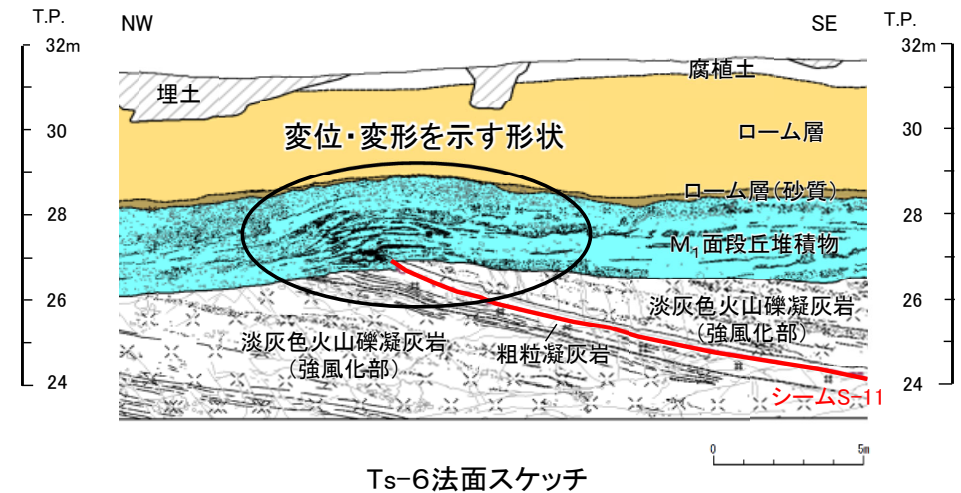
- シームの調査の過程で、地表付近のシームS-10, S-11の一部箇所において、以下のような特徴が認められる(その他のスケッチはP.3-44, 3-45参照)。
- 地表付近のシームS-10の上載層であるM<sub>3</sub>面段丘堆積物及びその直下の岩盤に変位を示す形状が認められる(Ts-1トレンチ東側法面)。また、一部で段丘堆積物中に変形を示す形状も認められる。
  - 地表付近のシームS-11の上載層であるM<sub>1</sub>面段丘堆積物及びその直下の岩盤に変位・変形を示す形状が認められる(Ts-6法面)。

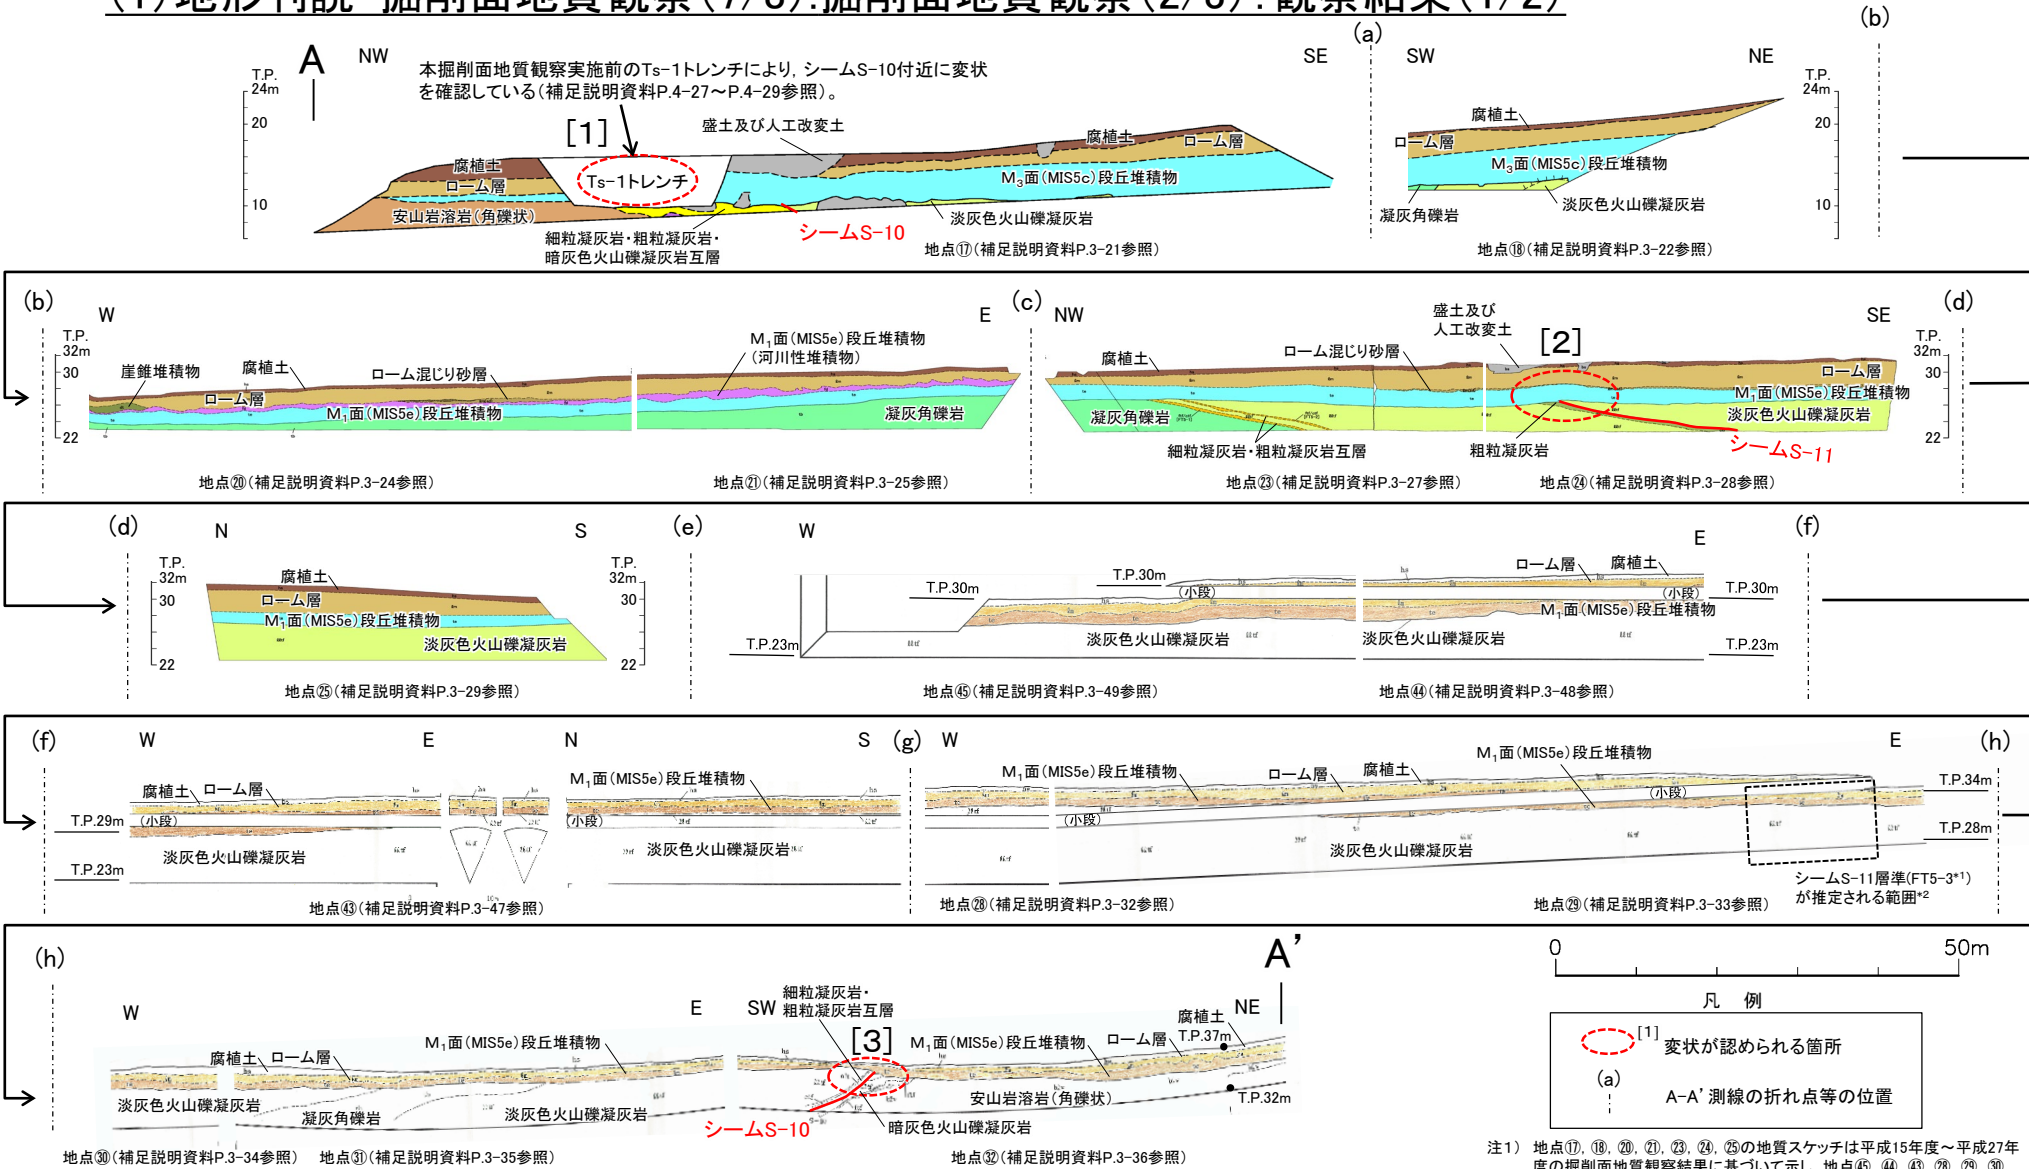
## (1) 地形判読・掘削面地質観察(7/8):掘削面地質観察(2/3):観察結果(1/2)

敷地を東西方向に横断するA-A'測線沿いの掘削面では、シームS-10, S-11付近の一部([1]~[3])に変状が認められるが、それ以外では認められない(A-A'測線以外の掘削面地質観察結果は補足説明資料P.3-1~P.3-50参照)。
