## ① Ts3ユニット下部 (Ts3aユニット) の成因に関する検討 (1/4)

①-1 Ts3ユニット下部 (Ts3aユニット) の成因に関する検討-側溝設置跡 (海側壁面) (1/5) -

①-2 Ts3ユニット下部 (Ts3aユニット) の成因に関する検討-横断掘削箇所① (1/4) -

①-3 Ts3ユニット下部 (Ts3aユニット) の成因に関する検討-海側壁面 (1/4) -

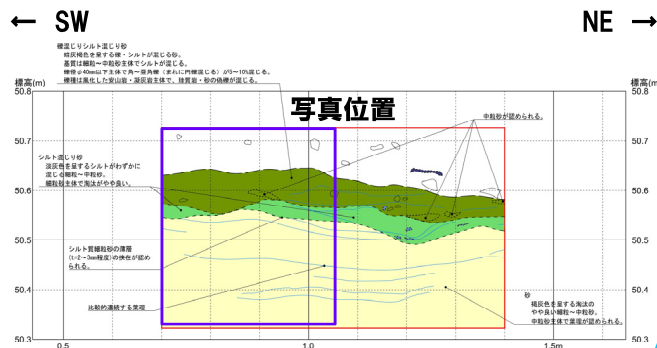
横断掘削箇所① (北側壁面) 詳細スケッチ

粒子間に認められる泥粒径の碎屑物が多い箇所  
Ts3ユニット下部 (Ts3aユニット)
