3.2 各断層系の新旧関係

②低角逆断層系及び層面断層(o)系(4/6)

4. 積丹半島西岸における海成段丘の特徴の整理

5. F-1断層の活動性評価

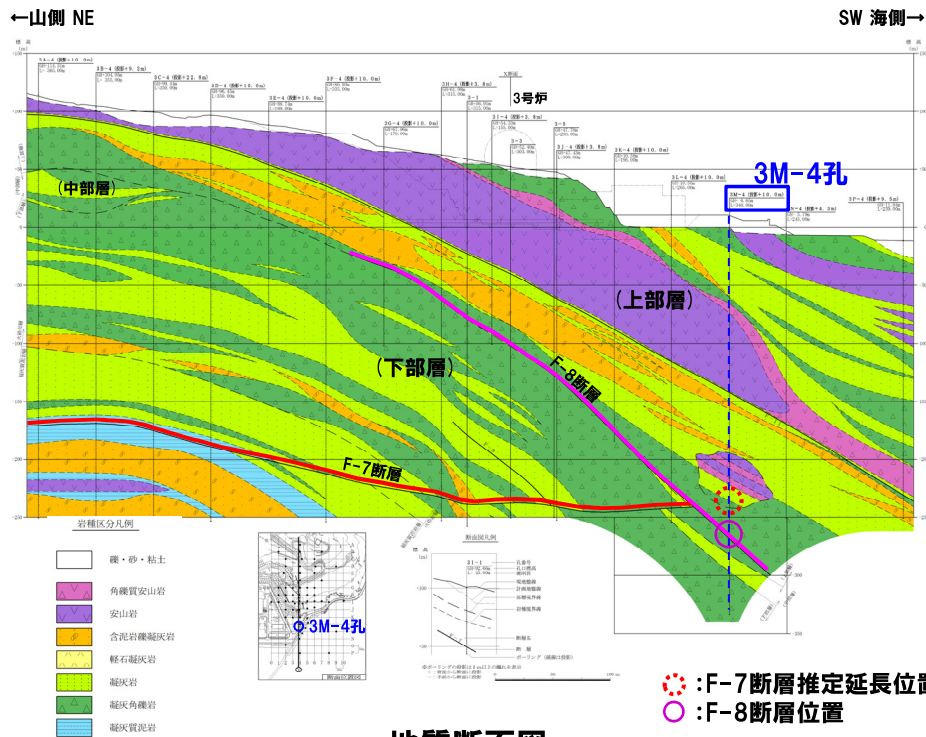
地質断面図 (4断面, 位置はP74参照)

- ・断層の種類: 層面断層
- ・走向・傾斜: N50° W/45° W (シュミットネットのピーク値)
- ・断層の性状: 角礫から砂礫を主体とし一部粘土を伴う
