(1)地層区分及びユニット区分

②-2 堆積相観察-露頭観察箇所②(2/2) -

②-2 堆積相観察-はぎとり転写試料③(1/2)-

②-3 南側壁面との連続性 (1/10)

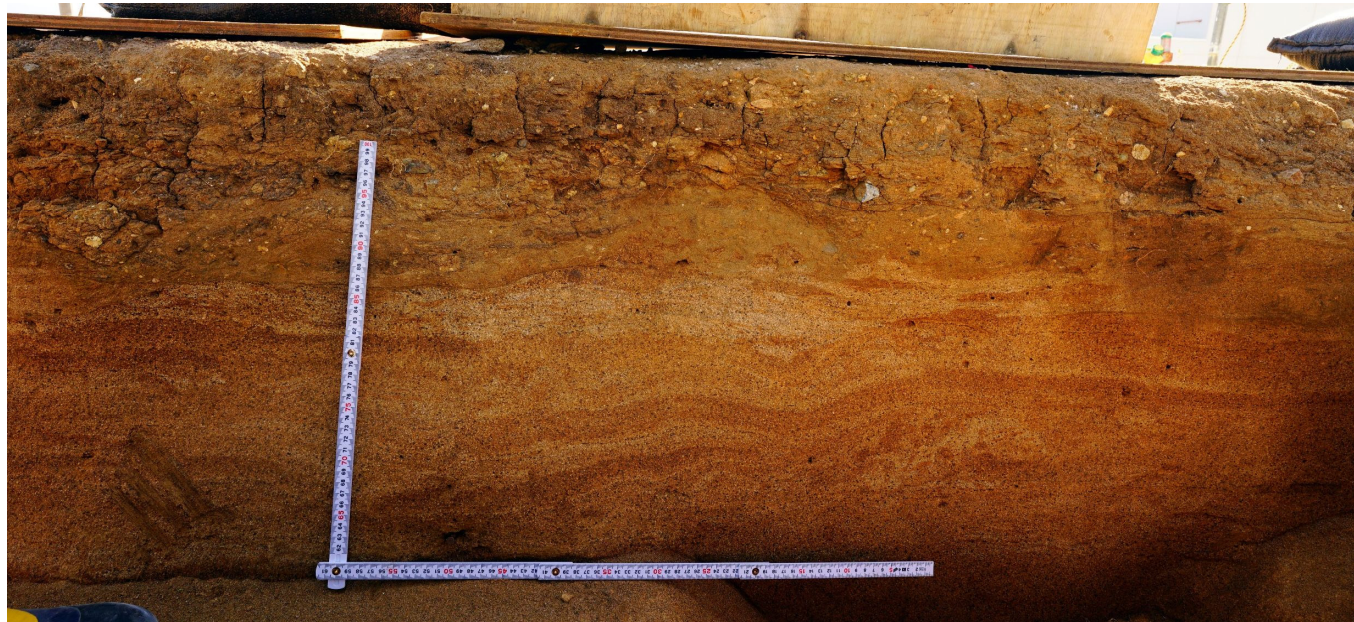
拡大写真(観察箇所②位置(解釈線なし))

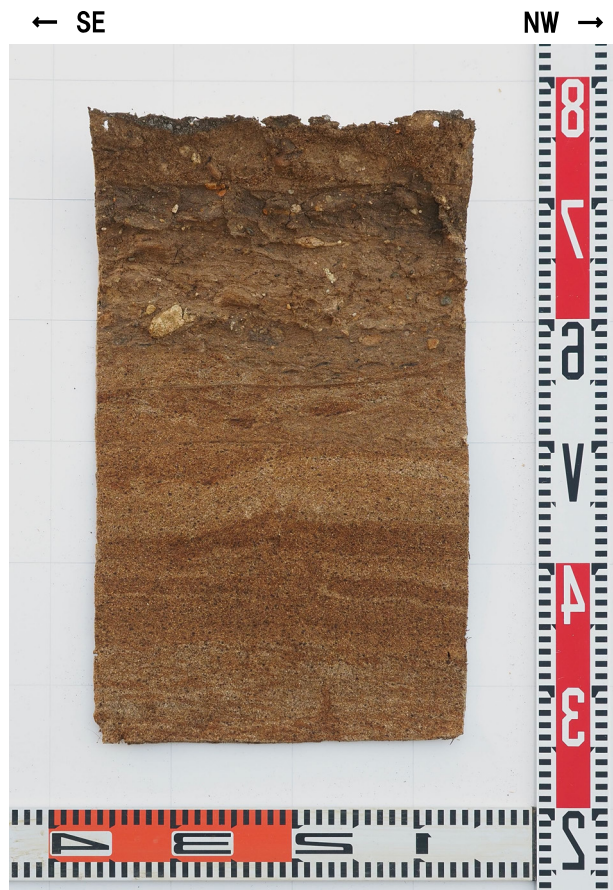
P198に示すスケッチにおける距離呈4.5m付近

はぎとり転写試料③作成位置

はぎとり転写試料写真(左右反転)(解釈線なし)

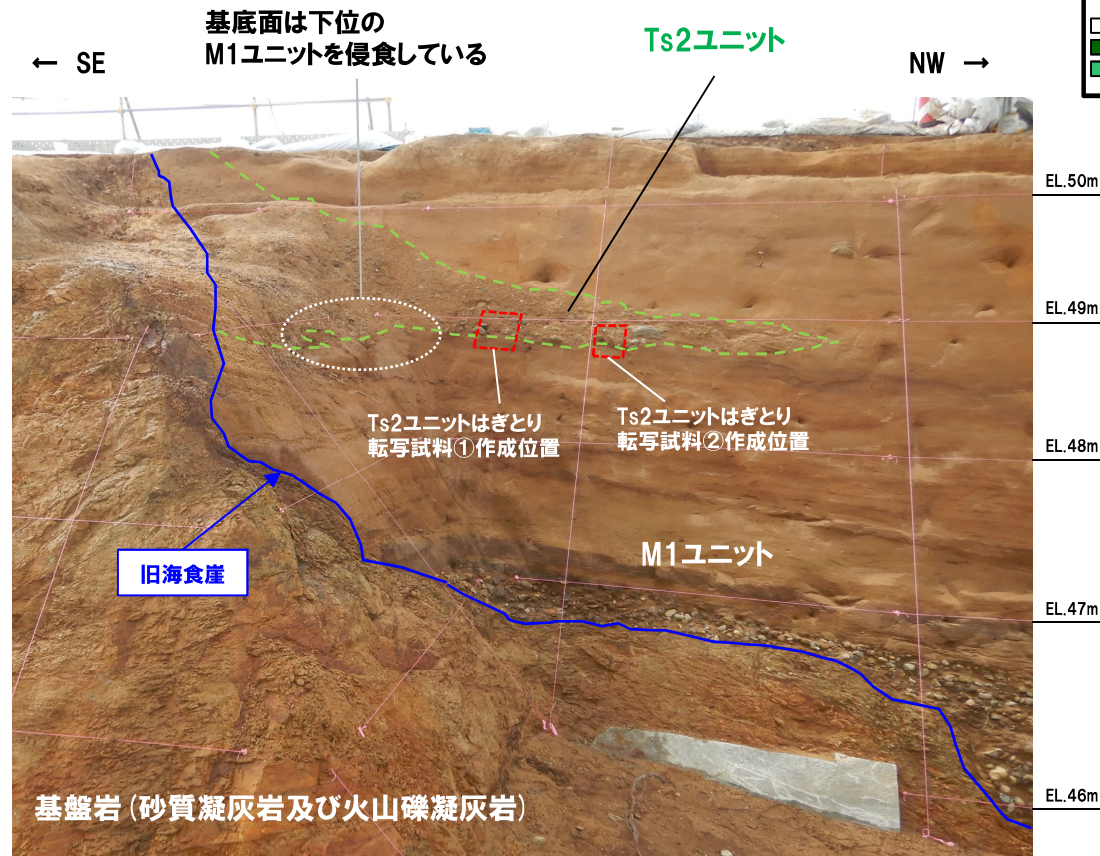
○南側壁面の背後法面においては、Ts2ユニットが分布しており、以下の特徴が認められる。

- ・淡褐灰色を呈する礫質シルト混じり砂である
- ・旧海食崖を形成する基盤岩由来の礫が認められる
- ・基底面は下位のM1ユニットを侵食している

壁面写真

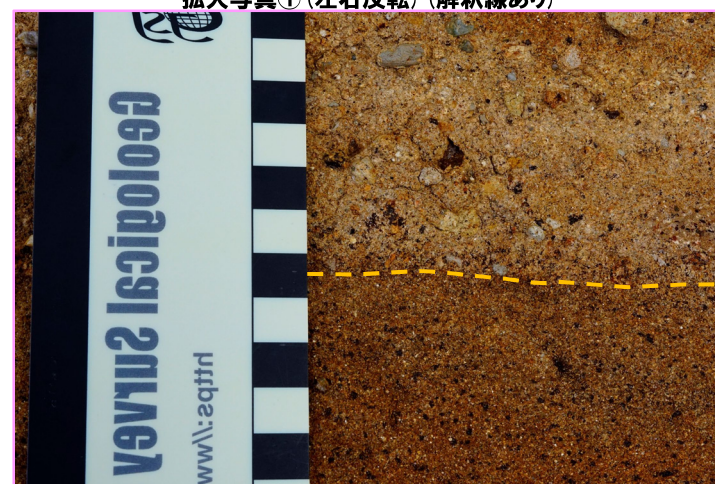
- M1ユニットは、褐灰色を呈する砂で、細粒～中粒砂からなり、淘汰がやや良い。
- Ts2ユニットは、淡褐灰色を呈する礫質シルト混じり砂で、基底面は下位のM1ユニットを侵食している。
- Ts2ユニットの基質は、淘汰が悪いシルト混じり細粒～中粒砂であり、旧海食崖を形成する基盤岩である火山礫凝灰岩由来の亜角礫(約10mm以下主体)及び砂質凝灰岩由来の亜角礫(約50mm以下主体)が認められる。また、珪質岩等の基盤岩由来ではない亜円礫をわずかに含む。
