(1)地層区分及びユニット区分

①露頭観察結果(堆積相観察)(4/4)

①-1 露頭観察結果(堆積相観察) - 南側壁面(1/2) -

②Ts3ユニットの特徴及び分布状況の確認結果(1/3)

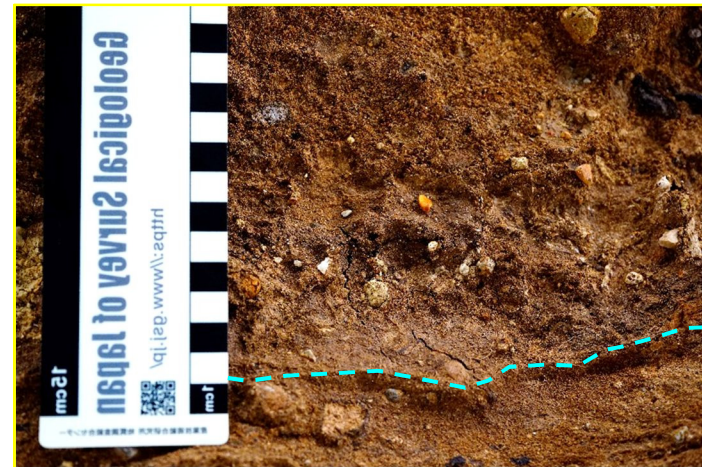
はぎとり転写試料写真(左右反転)(解釈線あり)

- M1ユニットは、明褐灰～褐灰色を呈する砂で、細粒～中粒砂からなり、淘汰が良い。
- Ts3aユニットは、褐灰色を呈するシルト混じり砂で、細粒～中粒砂がパッチ状に分布し、風化した亜円礫が点在する。また、シルトの偽礫及び塊状の黒色のブロックが認められる。基底面は下位のM1ユニットを侵食している。
- Ts3bユニットは、暗褐灰色を呈する礫混じりシルト混じり砂で、軟質化したクサリ礫の亜円礫及び塊状の黒色のブロックが認められる。
- 盛土は、暗褐灰色を呈するシルト混じり礫質砂～礫混じり砂～礫混じりシルト質砂で、層相変化が著しく、不均質な層相を示す。新鮮な角礫が混じる。

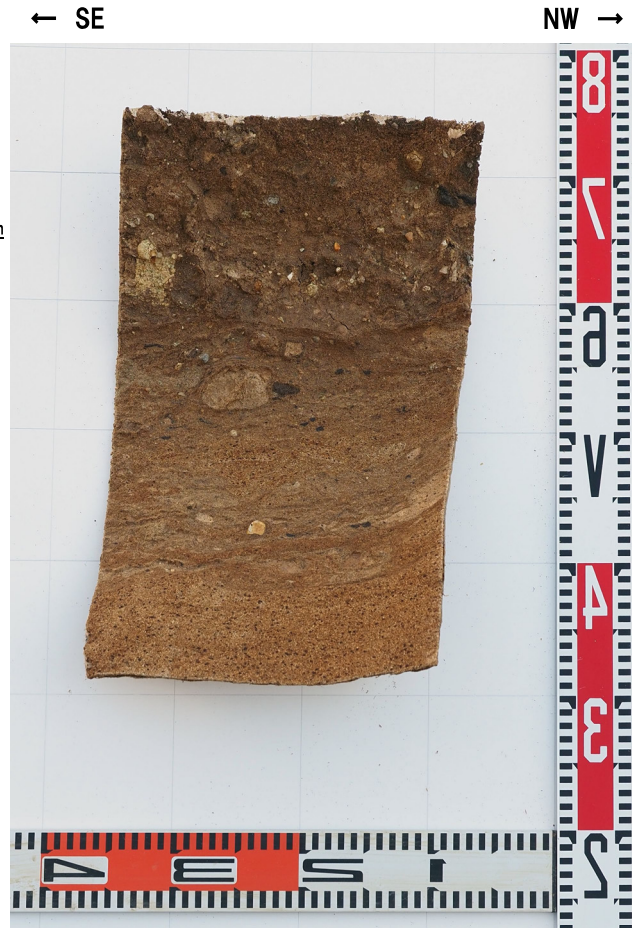
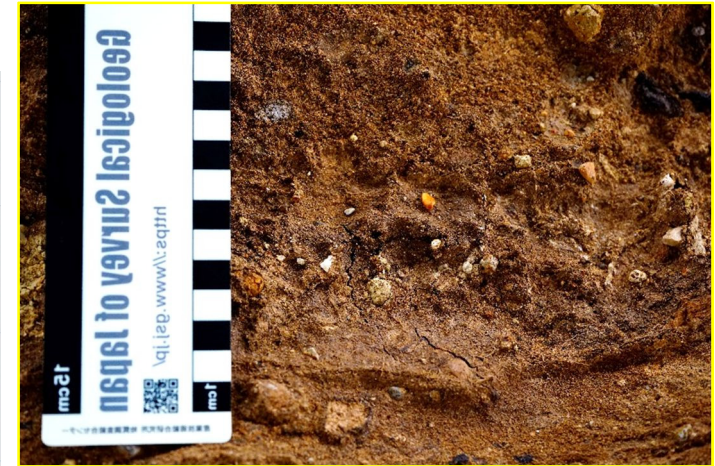
はぎとり転写試料写真(左右反転)(解釈線なし)

はぎとり転写試料①作成位置

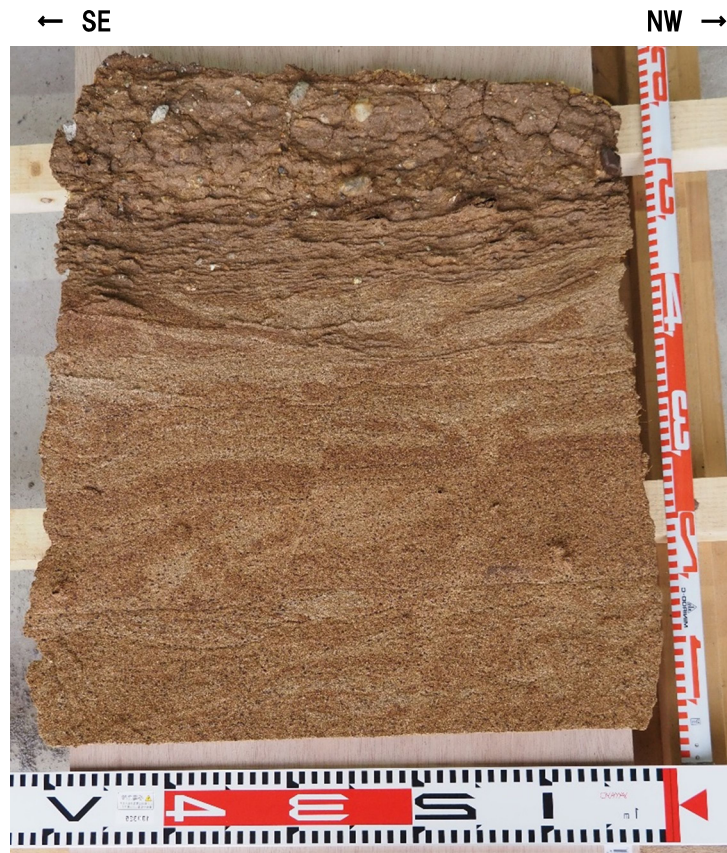
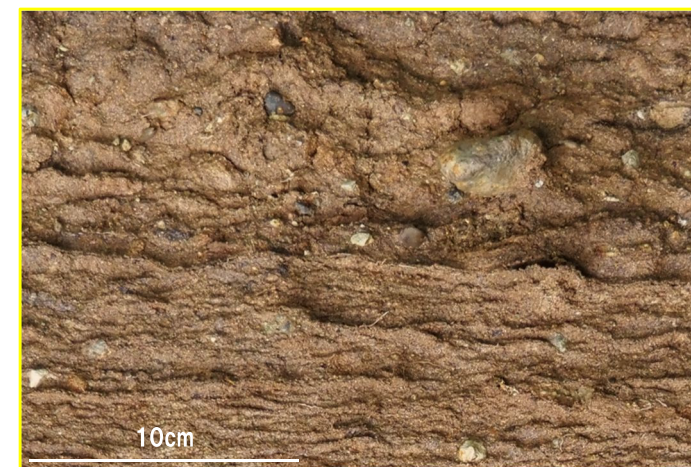
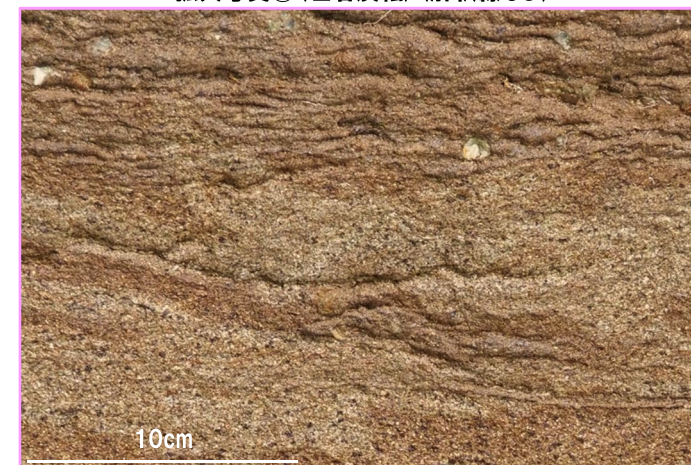
はぎとり転写試料写真(左右反転)(解釈線なし)

はぎとり転写試料②作成位置

P198に示すスケッチに
おける距離呈6.5m付近
