5.1.1 開削調査箇所(北側)

(1)開削調査箇所(北側)における地層区分及びユニット区分

5. F-1断層の活動性評価

5.1 F-1断層開削調査箇所付近に分布する堆積物の地層区分

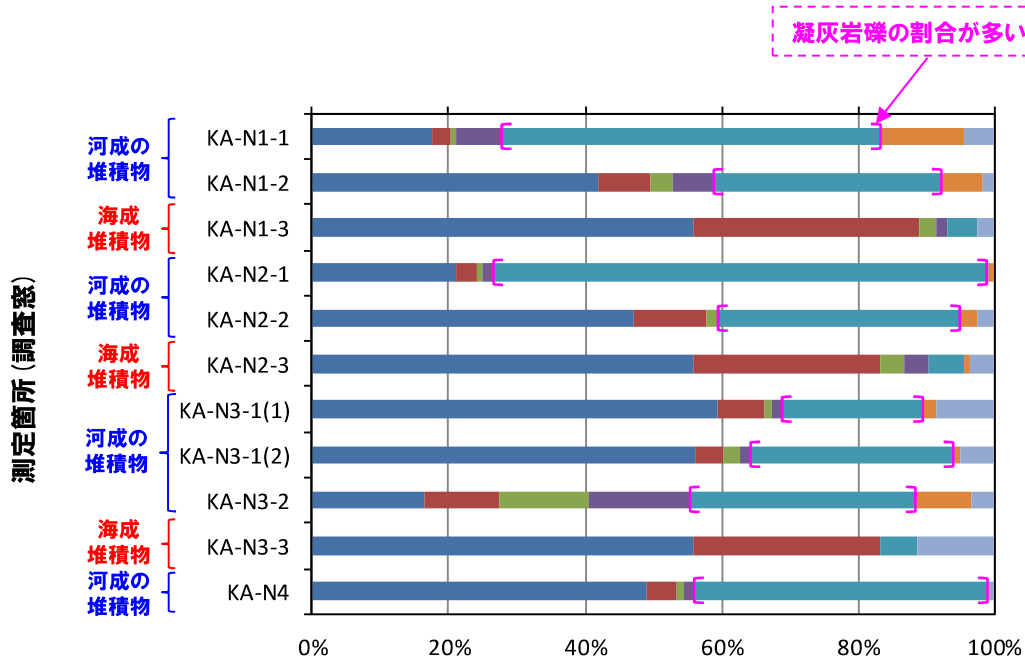
開削調査箇所(北側)

礫種毎の数量・割合(調査窓)※

※表中の上段はサンプリング数、下段は構成比を示している。

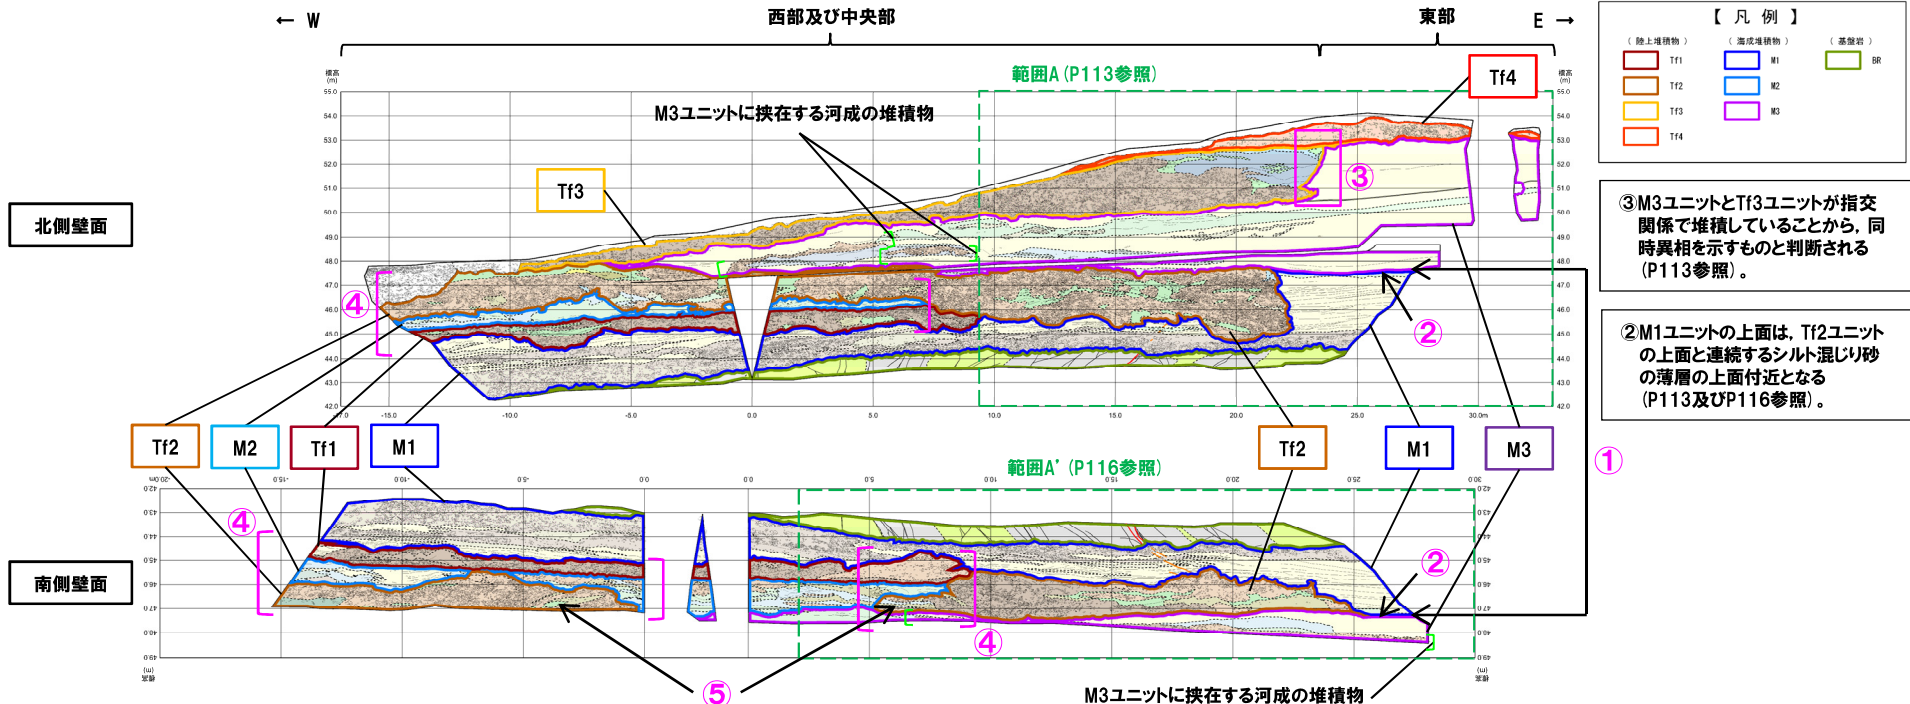
③M3ユニットとTf3ユニットが指交関係で堆積していることから、同時異相を示すものと判断される(P113参照)。

②M1ユニットの上には、Tf2ユニットの上と連続するシルト混じり砂の薄層の上面付近となる(P113及びP116参照)。

④河成の堆積物(Tf1及びTf2ユニット)と海成堆積物(M2ユニット)が局所的に互層する状況が認められる。

⑤Tf2ユニットについては、北側壁面では、水平方向に連続しているが、南側壁面では、断続的である。⇒チャンネルが頻繁に変化したためと考えられる。

①本調査箇所東部において、海成堆積物中には、明瞭な侵食面は認められないものの、以下のことから、標高47.5m付近を境に、下位はM1ユニットに、上位はM3ユニットに区分される。

- ・Tf2ユニットは、M1ユニットを侵食しているが、指交関係で堆積している状況が認められないことから、Tf2ユニットの堆積開始時には、M1ユニットの堆積はほぼ終了しており、M1ユニットの上面は、旧地形面を一時的に形成していたものと判断される。
- ・Tf2ユニットの上面は、平坦であることに加え、Tf2ユニットの上位に認められるM3ユニット中の堆積構造に、水平方向の不連続が認められないことから、Tf2ユニットの堆積終了時には、M1及びTf2ユニットの上面は、連続的で、平坦な旧地形面を一時的に形成していたものと判断される。

- 北側壁面及び南側壁面に認められる堆積物について、層相及び標高に着目し、大局的な区分を行い、連続性を検討した。
- 本調査箇所において、海成堆積物はM1～M3ユニットに、河成の堆積物はTf1～Tf4ユニットに区分される(次頁及びP137～P139参照)。
- 海成堆積物及び河成の堆積物の各ユニットの特徴の整理結果を下表に示す。
- 北側壁面及び南側壁面に共通して認められるユニットは、M1～M3ユニット並びにTf1及びTf2ユニットである。
- 本調査箇所東部において、海成堆積物中には、明瞭な侵食面は認められないものの、標高47.5m付近を境に、下位はM1ユニットに、上位はM3ユニットに区分される(次頁の図に示す①)。
- M1ユニットの上面は、Tf2ユニットの上面と連続するシルト混じり砂の薄層の上面付近となる(次頁の図に示す②)。
- M3ユニットとTf3ユニットは指交関係で堆積していることから、同時異相を示すものと判断される(次頁の図に示す③)。
- 河成の堆積物(Tf1及びTf2ユニット)と海成堆積物(M2ユニット)が局所的に互層する状況が認められる(次頁の図に示す④)。
- Tf2ユニットについては、北側壁面では水平方向に連続しているが、南側壁面では断続的であり、分布状況に差異が認められるが、これはチャンネルが頻繁に変化したためと考えられる(次頁の図に示す⑤)。
- 以上より、本調査箇所の両壁面において、同様なユニット区分が可能であることから、連続性を確認した。
