別紙 4 東北地方太平洋沖地震等に対する構造的影響評価
(追加評価に係る点検結果)

別紙 5 3次元 FEM 等価線形モデルによるシミュレーション解析
(原子炉建屋)

別紙6 3次元 FEM 非線形モデルによるシミュレーション解析
(原子炉建屋オペフロ上部)

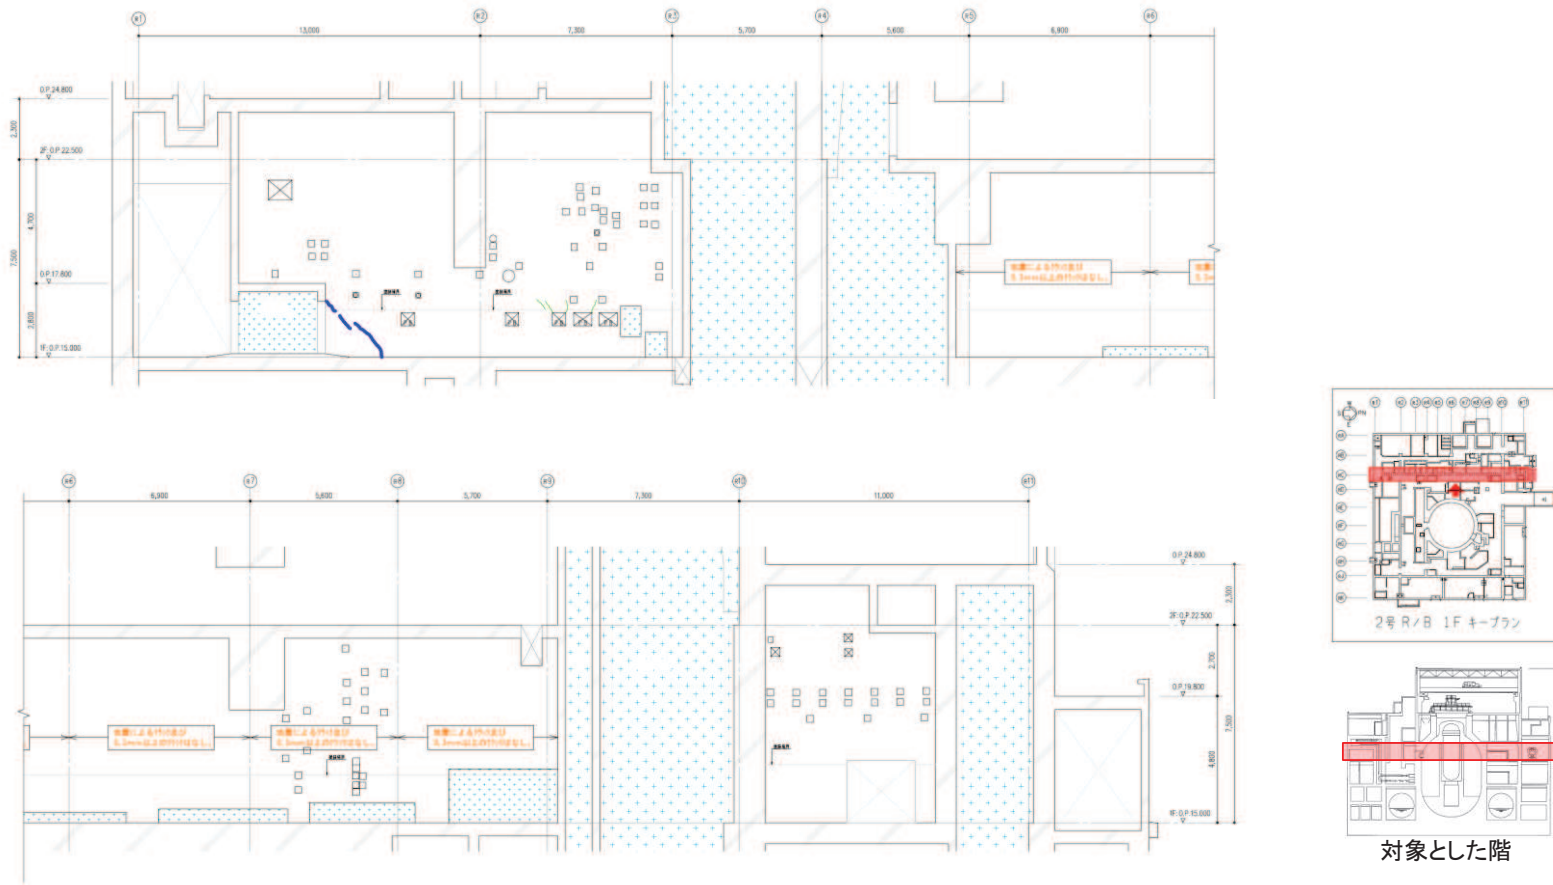
図 35 原子炉建屋のひび割れ分布 耐震壁 (35) 地上 1 階 RC 通り

地震による		地震以外			
	0.3mm未満		0.3mm以上~1.0mm未満		幅未確認
	0.3mm以上~1.0mm未満		1.0mm以上		はくらく
	1.0mm以上				確認不能の範囲

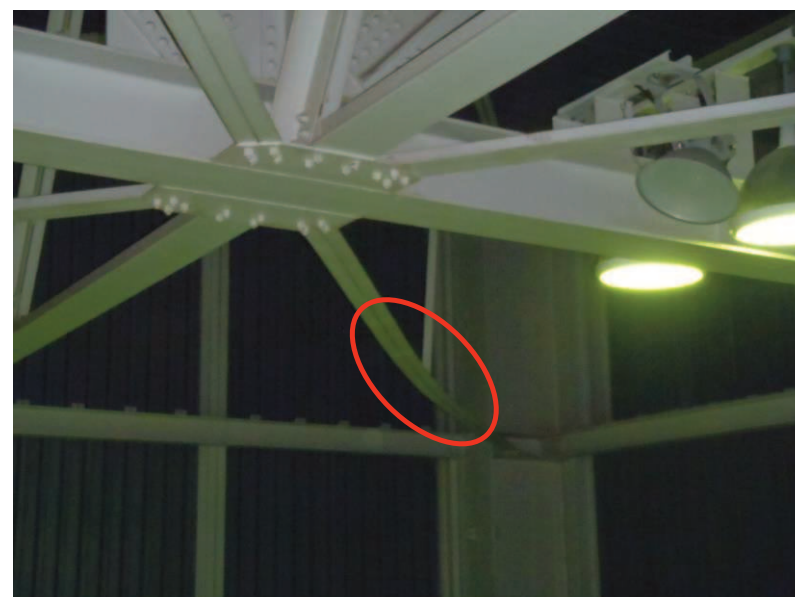
図3 原子炉建屋屋根トラスの点検結果の例 変形状況 (写真)

サブトラス(構造部材) 斜材 8mm変形

下弦水平ブレース(仮設部材) 160mm変形

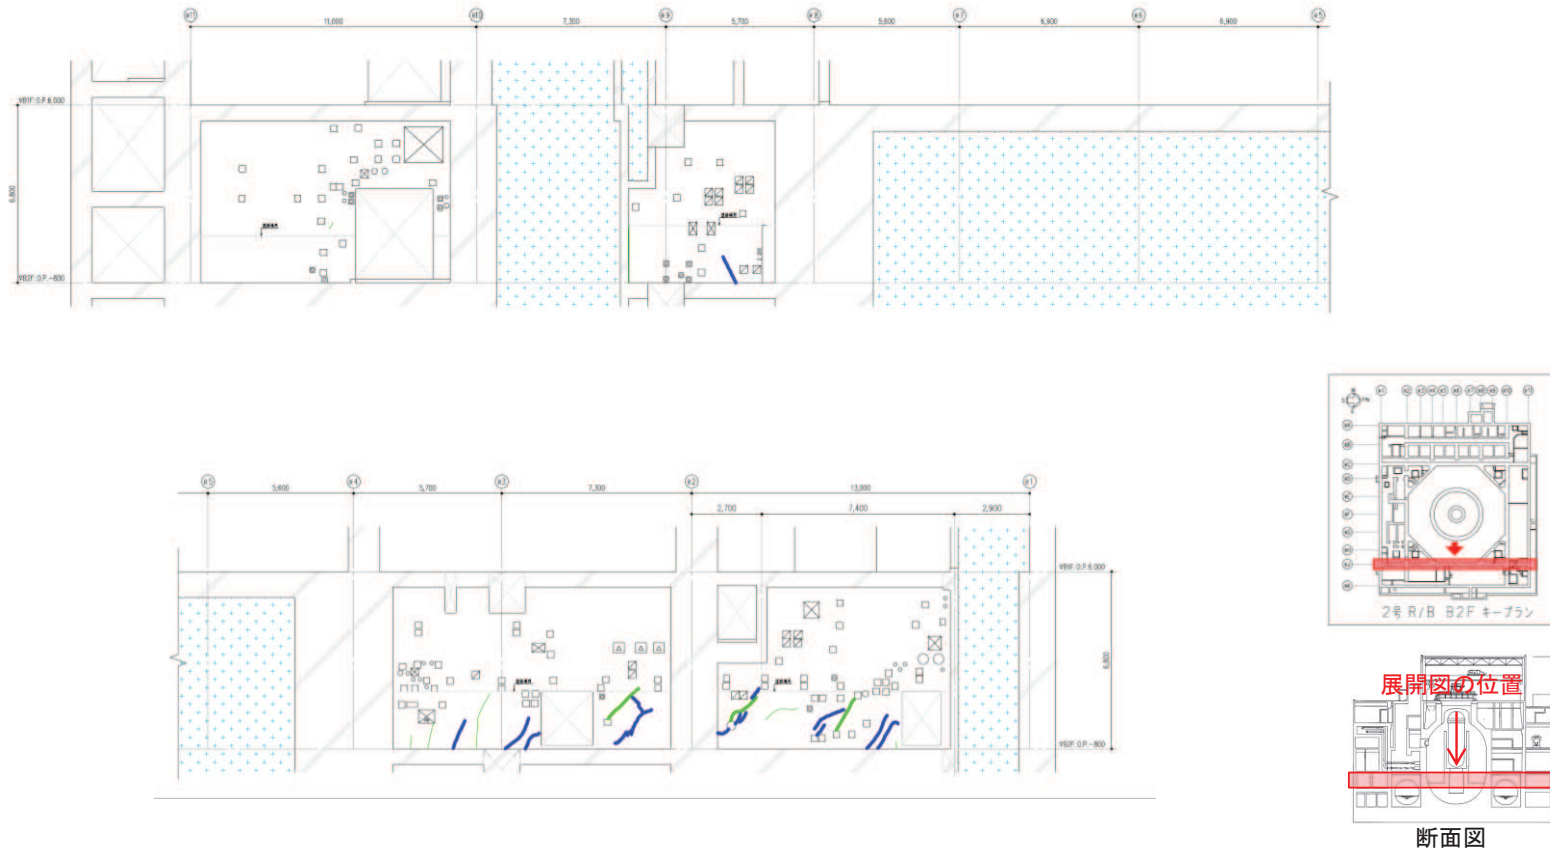
図 17 (1) 原子炉建屋のひび割れ分布 (耐震壁 地下 2 階 RJ 通り)

地震による		地震以外			
	0.3mm未満		0.3mm以上～1.0mm未満		幅未確認
	0.3mm以上～1.0mm未満		1.0mm以上		はくらく
	1.0mm以上				確認不能の範囲

面内せん断ひずみ分布と耐震壁のひび割れ点検結果の比較を別紙5-1に示す。オペフロ上部でせん断ひずみが大きいこと、また、オペフロ下部では部分的にひび割れが発生するせん断ひずみの目安値を超えている箇所があることは、耐震壁の点検調査結果（オペフロ上部に比較的多くのひび割れが認められる一方、オペフロ下部では部分的に地震によるひび割れが認められる程度）と良く対応している。
