# 3.2 各断層系の新旧関係

## ②低角逆断層系及び層面断層(o)系(4/6)

## **4. 積丹半島西岸における海成段丘の特徴の整理**

## **5. F-1断層の活動性評価**

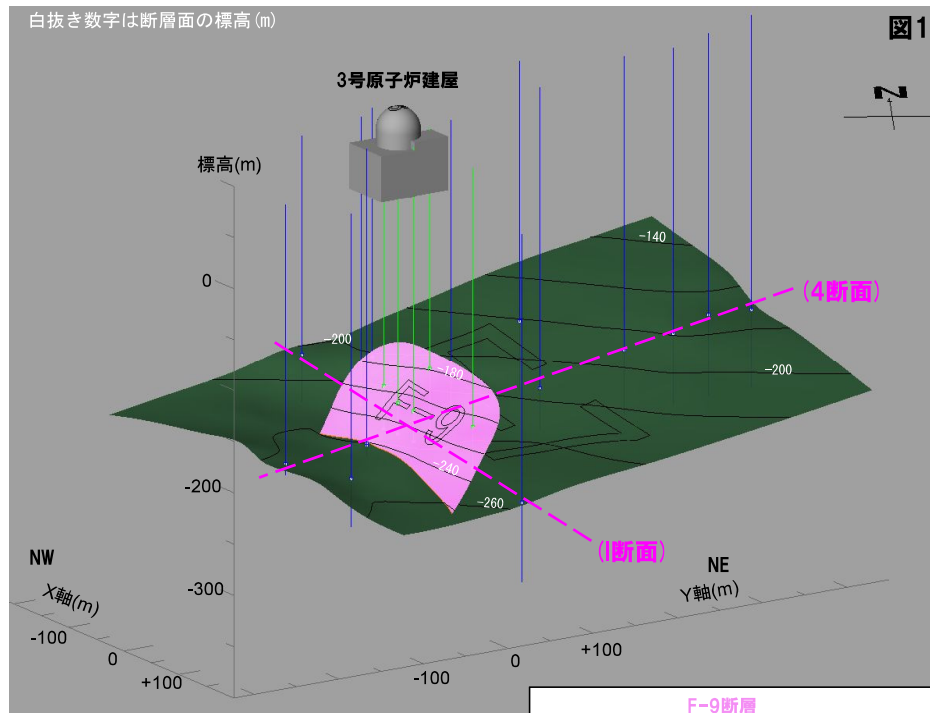
F-7断層とF-9断層の関係  
(4断面及び1断面の位置図はP68～P69参照)

- 低角逆断層系のF-7断層と層面断層 (o) 系のF-9断層及びF-10断層は、いずれも逆断層であり、走向・傾斜とそれぞれの位置関係を考慮すると、F-7断層の分岐断層としてF-9断層及びF-10断層が活動する変位方向ではない。
- また、ボーリング調査の結果、F-9断層及びF-10断層は、F-7断層を超えて連続しない。

- <ボーリング孔の凡例>
- : F-7断層及びF-9断層を確認
  - : F-7断層のみ確認

- F-7断層の活動時期は、F-9断層及びF-10断層より新しいと判断される。
- したがって、低角逆断層系の活動時期は、層面断層 (o) 系より新しいと判断される。

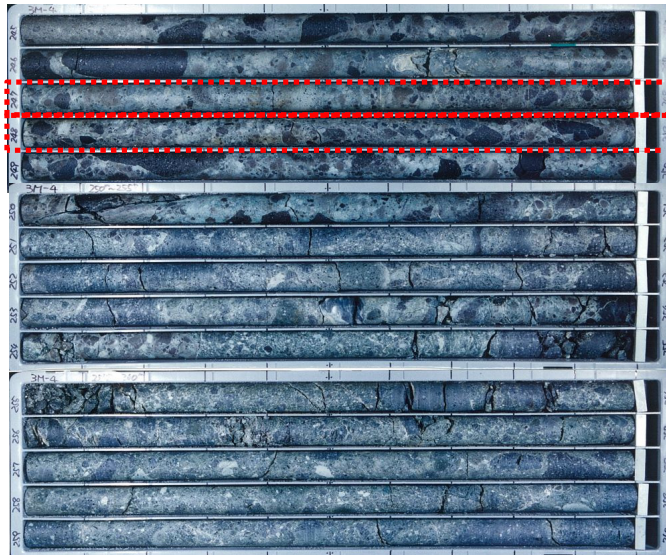
ボーリングコア写真 (3M-4孔)

- ボーリング調査から推定されるF-7断層の延長位置付近には、F-7断層と同じ性状 (次頁参照) を示す劣化部は認められない。
- 深度274.7~275.1m付近に認められる劣化部は、以下の状況から、F-8断層と考えられる。
  - ・角礫から砂礫を主体とし、F-8断層の性状 (次頁参照) と同様である
  - ・走向・傾斜は、孔壁の観察から、N49° W/55° W, N83° E/32° Wを示し、F-8断層の走向・傾斜と調和的である
  - ・周辺のボーリング孔で確認されているF-8断層から推定される位置と調和的である

┌───┐ : F-7断層推定延長位置 (深度247~249m付近)

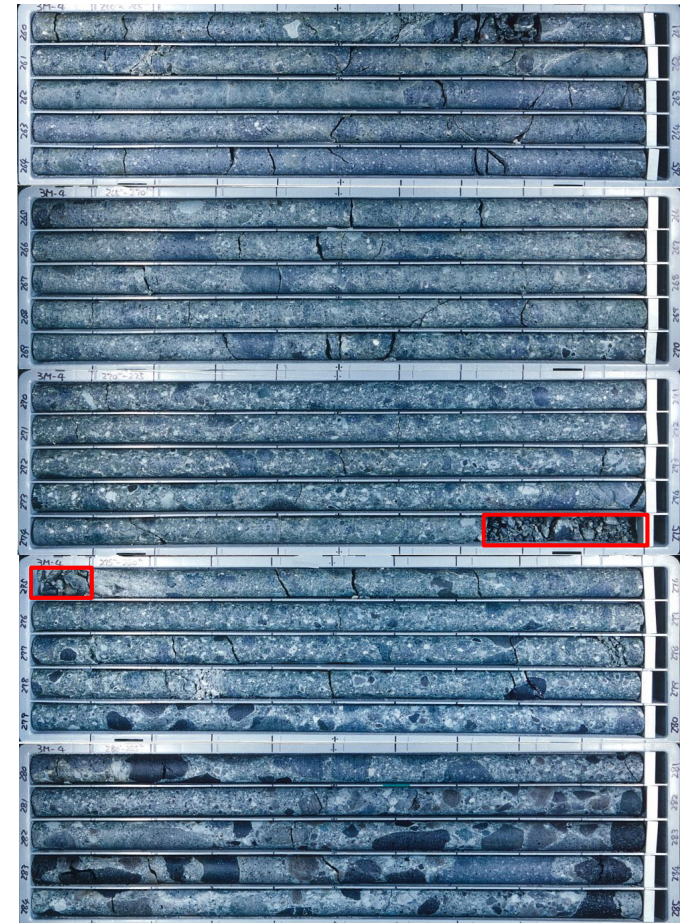
ボーリングコア写真 (3M-4孔)

┌───┐ : F-8断層破碎部 (深度274.74~275.10m)

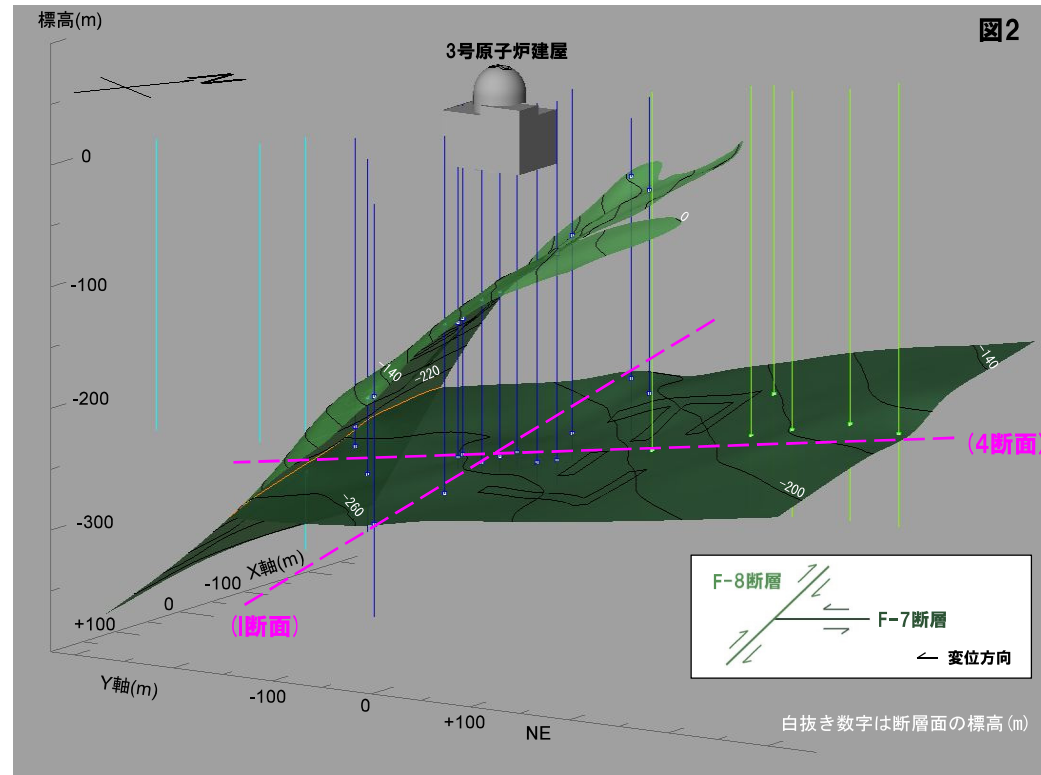
F-7断層とF-8断層の関係  
(4断面及びI断面の位置図はP74参照)

- 層面断層 (y) 系のF-8断層及び低角逆断層系のF-7断層は、いずれも逆断層であり、走向・傾斜とそれぞれの位置関係を考慮すると、F-8断層の分岐断層としてF-7断層が活動する変位方向ではない。
- また、ボーリング調査の結果、F-7断層は、F-8断層を超えて連続しない。

- <ボーリング孔の凡例>
- : F-7断層のみ確認
  - : F-7断層及びF-8断層を確認
  - : F-7断層未確認

- F-8断層の活動時期は、F-7断層より新しいと判断される。
- したがって、層面断層 (y) 系の活動時期は、低角逆断層系より新しいと判断される。

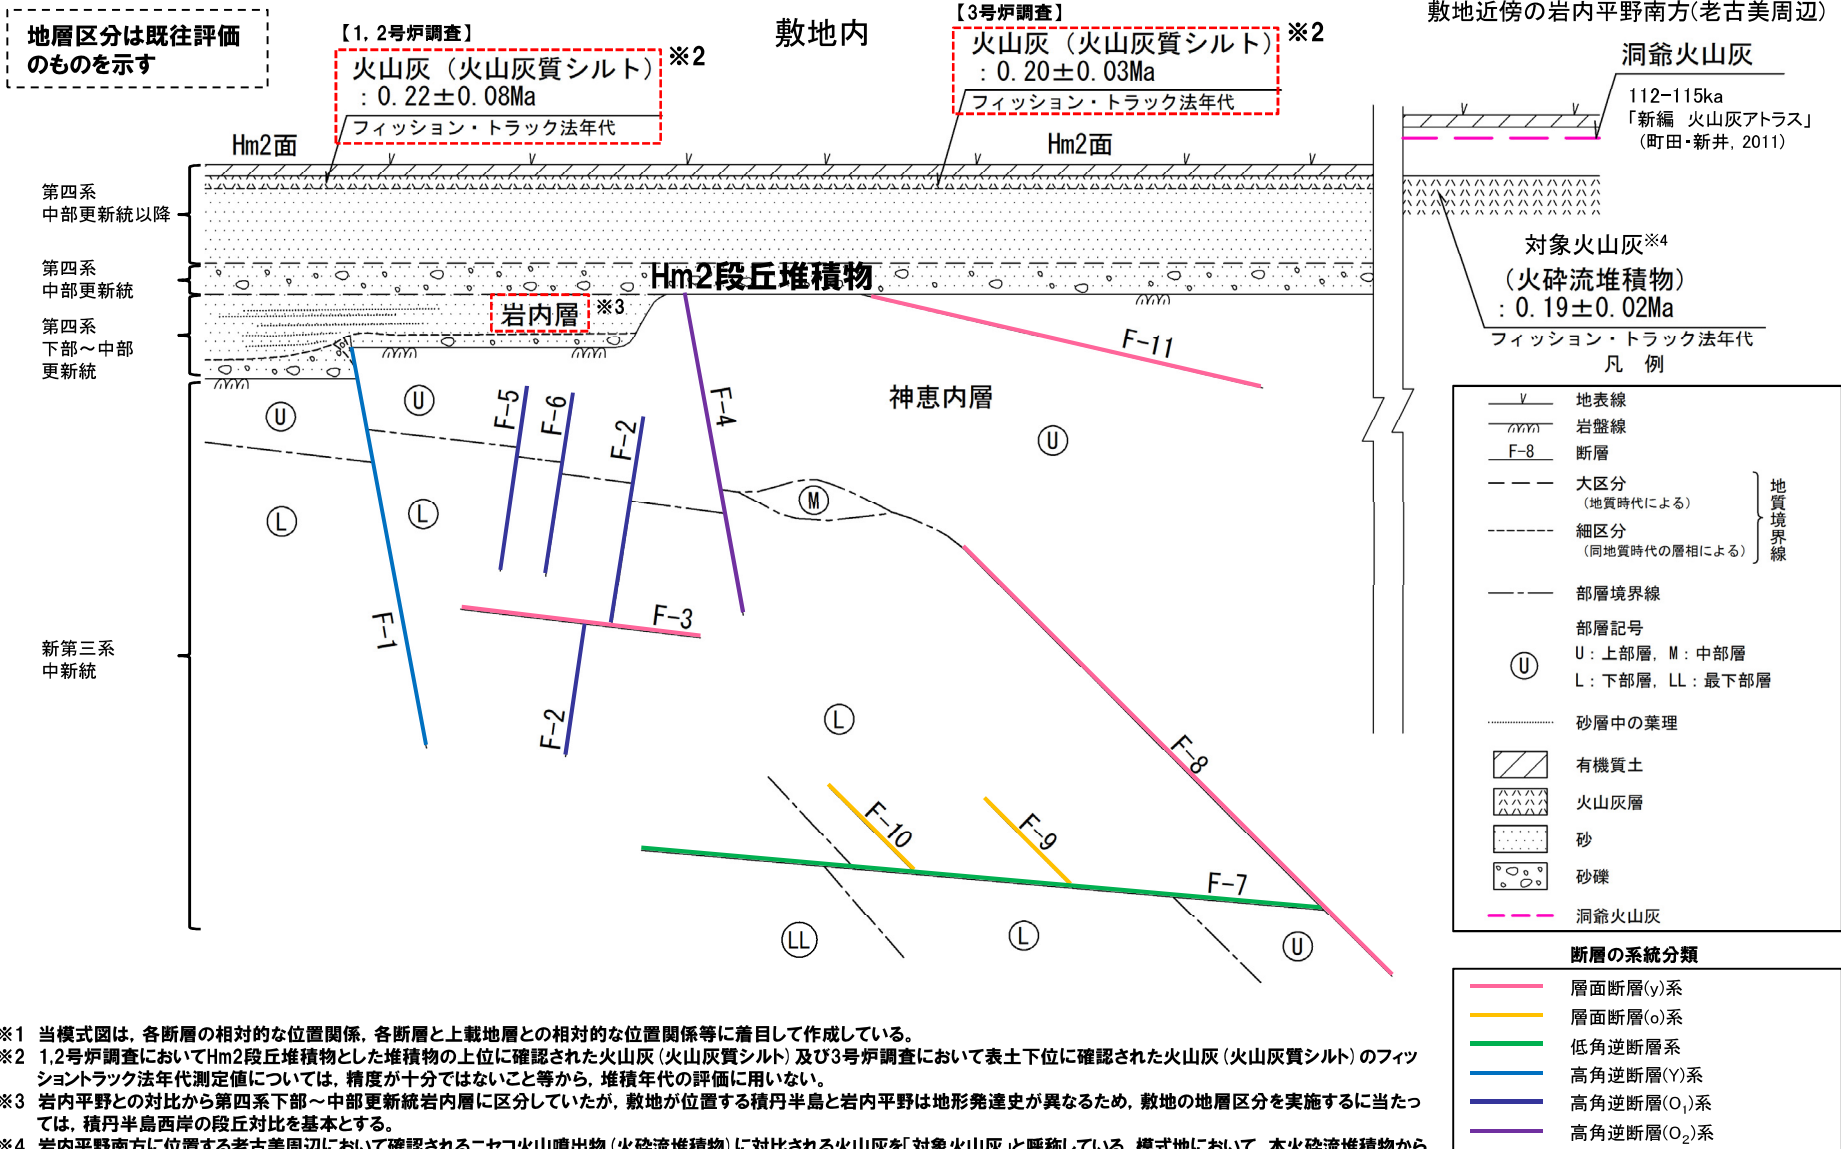
(参考) 敷地に認められる断層模式図 (既往評価)

※1 当模式図は、各断層の相対的な位置関係、各断層と上載地層との相対的な位置関係等に着目して作成している。  
 ※2 1,2号炉調査においてHm2段丘堆積物とした堆積物の上位に確認された火山灰(火山灰質シルト)及び3号炉調査において表土下に確認された火山灰(火山灰質シルト)のフィッショントラック法年代測定値については、精度が十分ではないことから、堆積年代の評価に用いない。  
 ※3 岩内平野との対比から第四系下部~中部更新統岩内層に区分していたが、敷地が位置する積丹半島と岩内平野は地形発達史が異なるため、敷地の地層区分を実施するに当たっては、積丹半島西岸の段丘対比を基本とする。  
 ※4 岩内平野南方に位置する老古美周辺において確認されるニセコ火山噴出物(火砕流堆積物)に対比される火山灰を「対象火山灰」と呼称している。模式地において、本火砕流堆積物から、フィッショントラック法年代測定値0.19 ± 0.02Maを得ている。
