5.1.1 開削調査箇所(北側)

(1)開削調査箇所(北側)における地層区分及びユニット区分

5. F-1断層の活動性評価

5.1 F-1断層開削調査箇所付近に分布する堆積物の地層区分

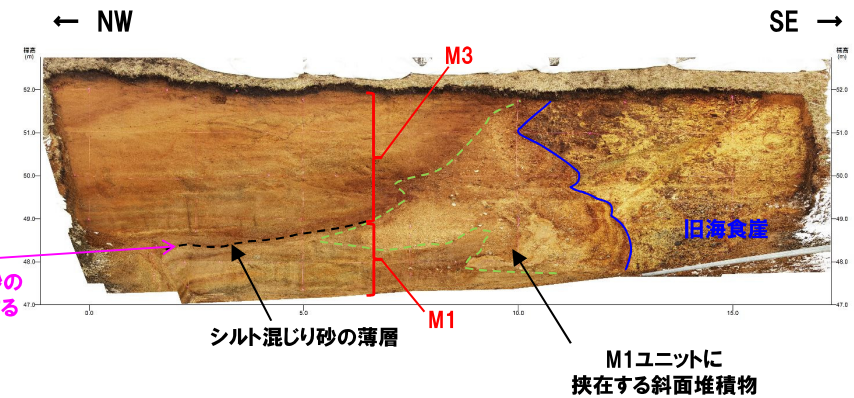
開削調査箇所(北側)及び追加開削調査箇所

シルト混じり砂の薄層が連続する

シルト混じり砂の薄層

M1ユニットに挟在する斜面堆積物

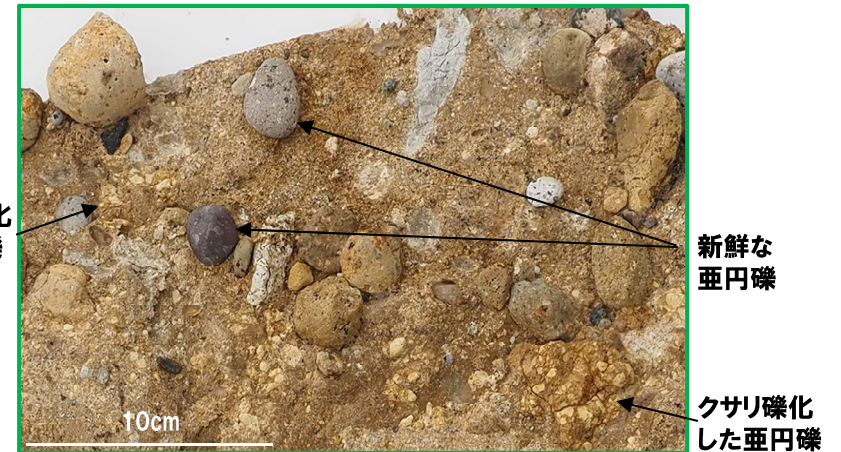
拡大写真①(左右反転)(解釈線あり)

- 海成堆積物は明褐灰色を呈する砂で、細粒～中粒砂からなる。
- 斜面堆積物は褐～明褐灰色を呈する砂礫である。
- 斜面堆積物には、旧海食崖を形成する基盤岩である火山礫凝灰岩及び凝灰角礫岩由来のクサリ礫化した角～亜円礫(約5～30mm主体)が認められる。また、珪質岩等の基盤岩由来でない新鮮な亜円礫(約20mm以下主体)を含む。

(凡例)
 - - 斜面堆積物基底面
