(2)Ts3aユニットの成因及び各ユニットとの関係

②-3 後期更新世以降に堆積した氷期の陸上堆積物との比較-露頭観察結果(D-1トレンチ)-

③-1 (ケース1)におけるF-1断層開削調査箇所付近の地層区分-総合柱状図-

④-4 F-1断層開削調査箇所 ユニット区分

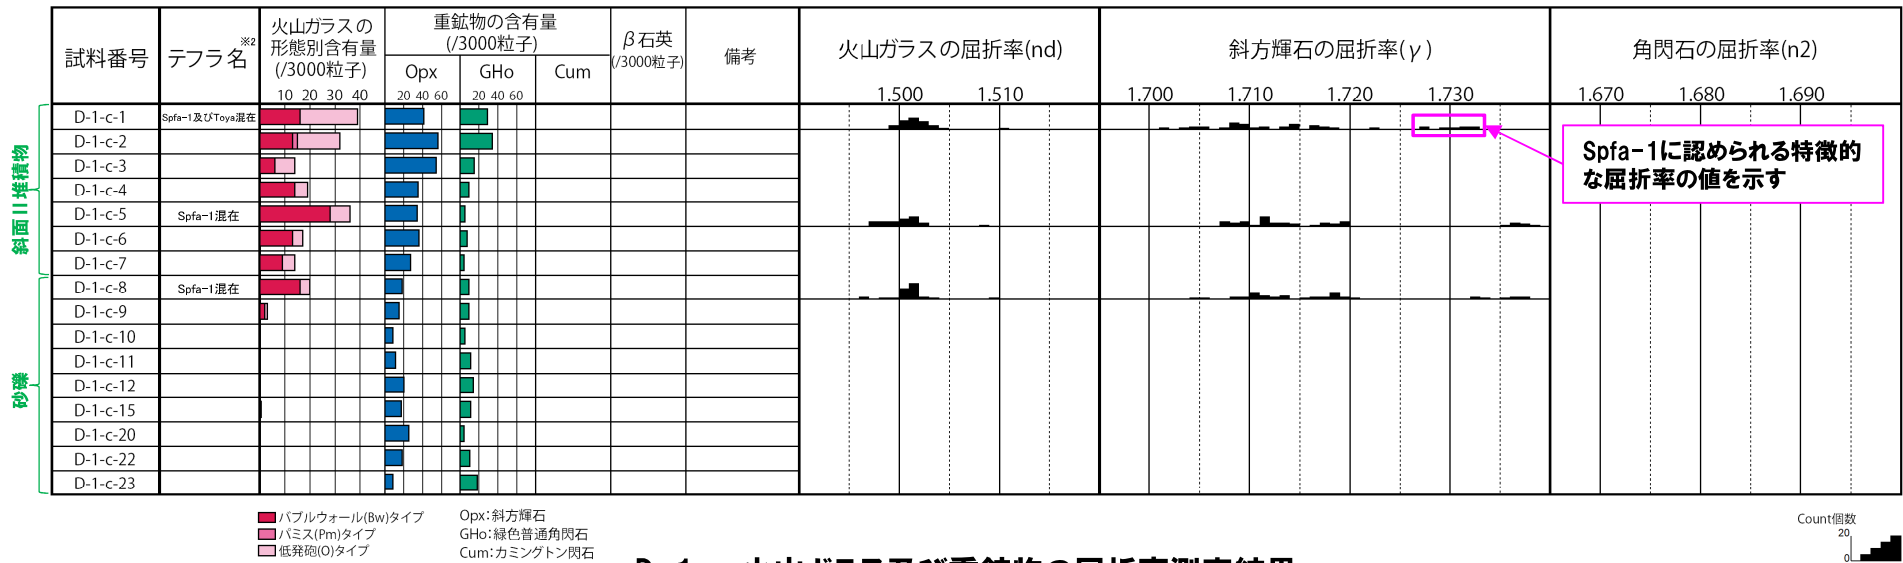
D-1-c 火山ガラス及び重鉱物の屈折率測定結果

- 露頭観察では、色調等から火山灰主体と判断される地層は認められないものの、火山ガラス及び重鉱物の屈折率測定並びに火山ガラスの主成分分析を実施した(測線D-1-c)※1。
- 火山ガラスの屈折率測定及び主成分分析の結果、斜面II堆積物(砂質シルト)には、洞爺火山灰(Toya)及びSpfa-1に対比される火山ガラスの混在が認められる(試料番号D-1-c-1及びD-1-c-5)。
- 重鉱物の屈折率測定の結果、斜面II堆積物(砂質シルト)にはSpfa-1に認められる特徴的な屈折率の値(1.730付近)を示す斜方輝石が確認される(試料番号D-1-c-1)。

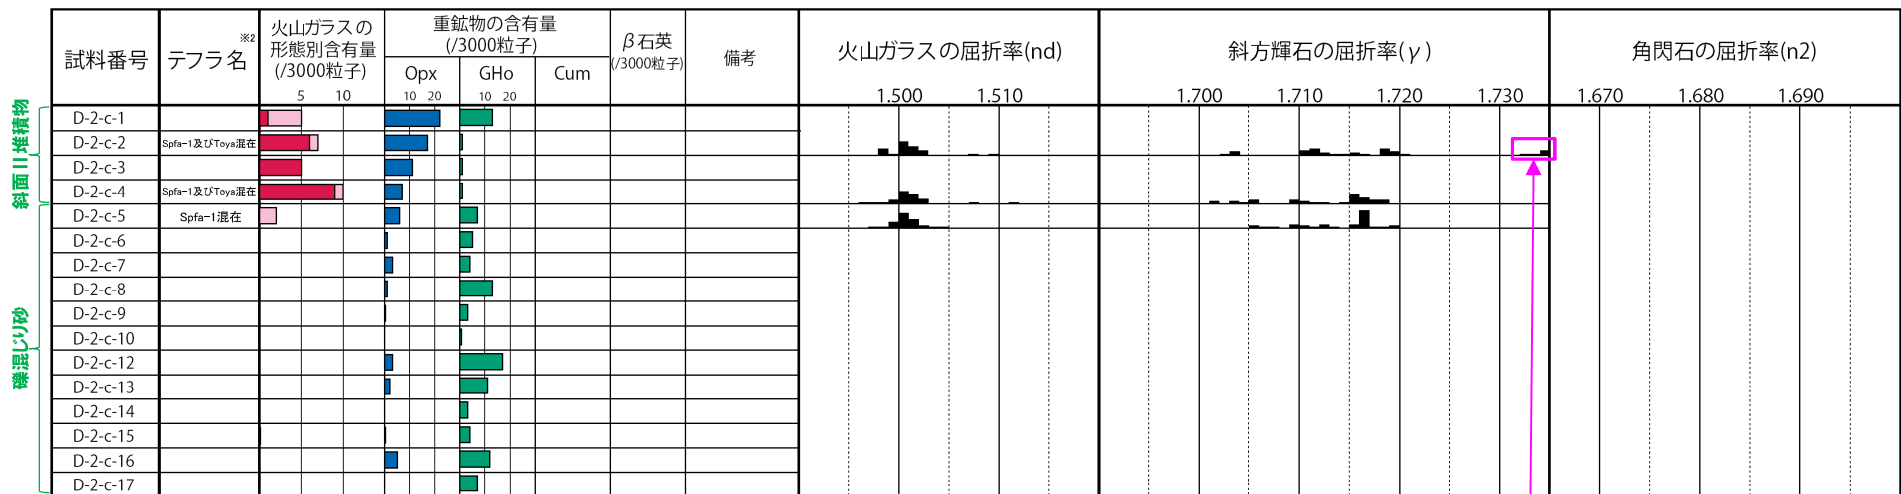
D-2-c 火山ガラス及び重鉱物の屈折率測定結果

- 露頭観察では、色調等から火山灰主体と判断される地層は認められないものの、火山ガラス及び重鉱物の屈折率測定並びに火山ガラスの主成分分析を実施した(測線D-2-c)※1。
- 火山ガラスの屈折率測定及び主成分分析の結果、斜面II堆積物(砂質シルト)には、洞爺火山灰(Toya)及びSpfa-1に対比される火山ガラスの混在が認められる(試料番号D-2-c-2及びD-2-c-4)。
- 重鉱物の屈折率測定の結果、斜面II堆積物(砂質シルト)にはSpfa-1に認められる特徴的な屈折率の値(1.730付近)を示す斜方輝石が確認される(試料番号D-2-c-2)。

Spfa-1に認められる特徴的な屈折率の値を示す
