令和 2 年度原子力規制庁委託成果報告書

東京電力福島第一原子力発電所プラント内
核種移行に関する調査

国立研究開発法人 日本原子力研究開発機構

令和 3 年 3 月

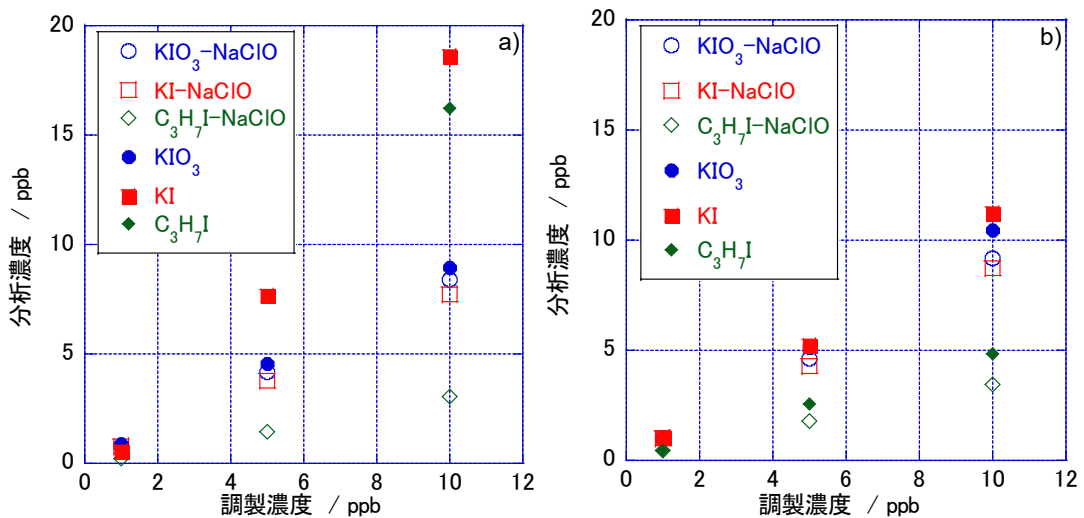
図 2.1-2 試料濃度測定の結果

図 2.2-1a) に KI、 KIO_3 、 $\text{C}_3\text{H}_7\text{I}$ 、また、これらに NaClO を添加した KI-NaClO、 KIO_3 -NaClO、 $\text{C}_3\text{H}_7\text{I}$ -NaClO の各 1~10 ppb 溶液の試料調製当日測定結果を、図 2.2-2 b) に 8 日後に測定した結果を示す。なお、ここでは KIO_3 溶液で検量線を作成して各試料の濃度を定量した。

a) 試料調製日に測定、b) 試料調製日の 8 日後に測定

試料調製日に測定した結果では、KI と $\text{C}_3\text{H}_7\text{I}$ は KIO_3 に比べて感度が高く、 KIO_3 で検量線を作成した場合には、10 ppb 溶液の測定値がそれぞれ 19 ppb と 16 ppb となり、過大評価してしまうことが分かった。一方、NaClO を添加すると、 I^- は IO_3^- に酸化されることで KI は KIO_3 とほぼ同じ測定濃度となった。また、 $\text{C}_3\text{H}_7\text{I}$ の測定濃度は NaClO の添加により大幅に低下し、10 ppb の溶液の測定濃度が 3 ppb となった。

8日後に同じ溶液を測定したところ、KIとC₃H₇Iの感度が調製当日と比べ低下し、10ppb溶液の測定値がそれぞれ11ppbと4.8ppbとなった。このことから、1M HNO₃溶液中での保管により揮発したと考えられる。一方、KIO₃溶液やNaClOを添加して化学形をIO₃⁻にしたKIとC₃H₇Iの溶液では、試料調製当日とほぼ同程度の測定値となり、IO₃⁻は1M HNO₃中でも1週間程度ではあまり揮発しないことが確認された。

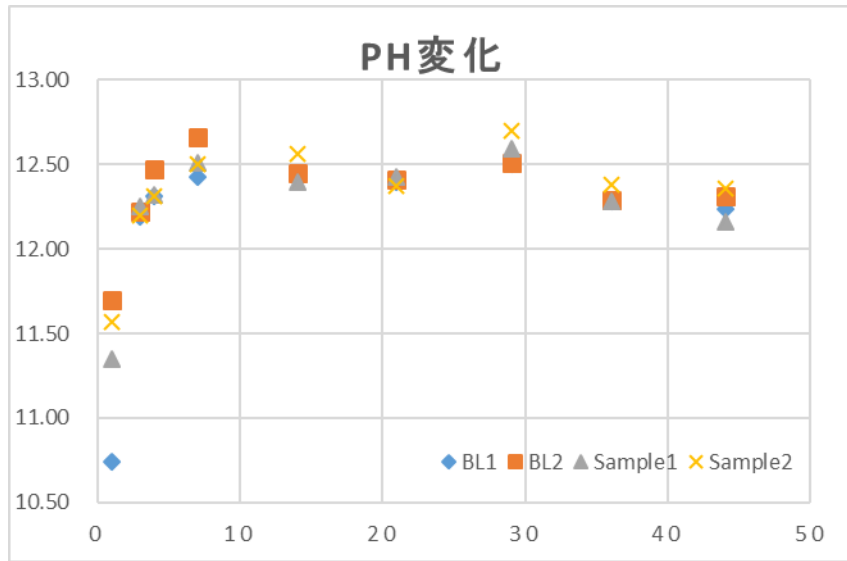
図 2.1-4 浸漬水の pH の時間変化

図 2.2-4 にブランク試料と試料の浸漬水の pH の時間変化を示す。浸漬後 pH は急激に増加し、浸漬後 7 日で約 12.5 となり、それ以降はほぼ一定となった。ブランク試料と分析試料では pH の変化に有意な差は認められなかった。

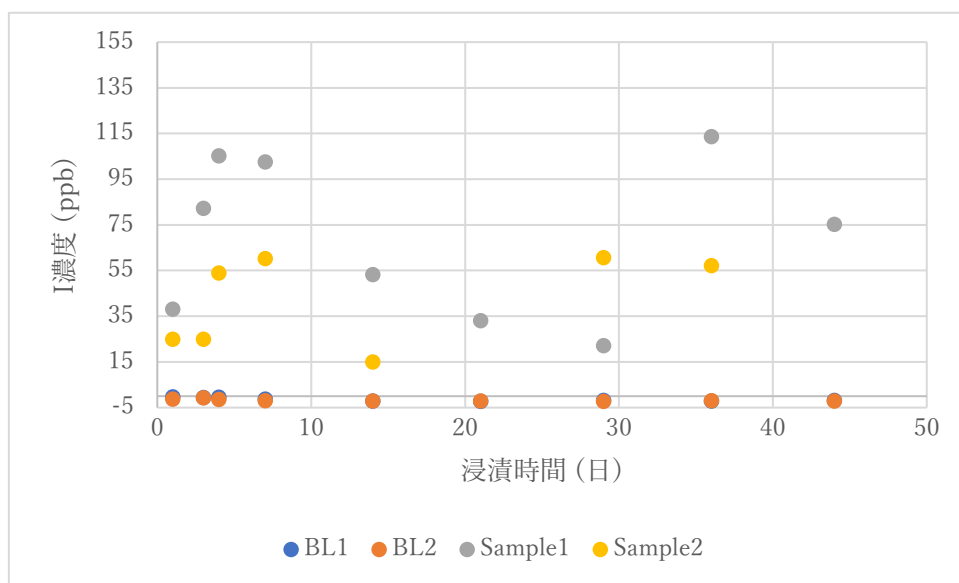
図 2.1-6 I 濃度の時間変化

図 2.1-5 および図 2.1-6 に浸漬水の Cs 濃度と I 濃度の時間変化を示す。Cs 濃度は約 7 日で平衡に達していると考えられる。I 濃度は 7 日で最大となった後減少がみられた。Cs については、ブランク試料においても検出されたものがあったが、I はブランク試料からは検出されなかった。Cs と I とともに、30 日以降のデータについてはコンタミ等が考えられる。以上の結果から、浸漬時間としては 7 日が適当であると考えられる。本結果から、後述する 3.1.2 章において、コンクリート瓦礫試料の浸漬期間を 7 日間とした。

注：CsI をコンクリートに付着させる試験で用いたガラス器具の影響で硝酸層が汚染し、その時期に洗浄したガラス器具がコンタミしていたことを確認した。

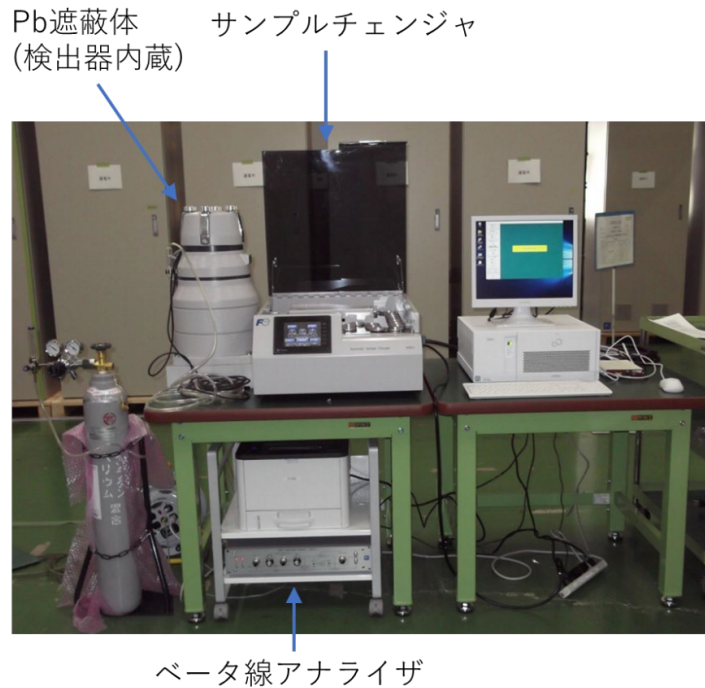
図 2.1-7 β 線スペクトロメータの概観

一般的に、β 線は連続スペクトルであるため、測定対象核種を他の核種から分離・精製する必要があるが、本装置にはスペクトル分析機能が搭載されており、あらかじめ標準試料のスペクトルを取得しておけば、2 核種または 3 核種が混在する試料に対しても個々の核種を定量可能である。例えば、液体シンチレーションカウンタを用いた ^{90}Sr の分析では、 ^{90}Y の影響を考慮するために放射平衡に達するまで 2 週間以上待つ必要があるが、本

β 線スペクトロメータでは、 ^{90}Sr と ^{90}Y を識別して定量することが可能であるため、放射平衡を待たずに定量が可能である。

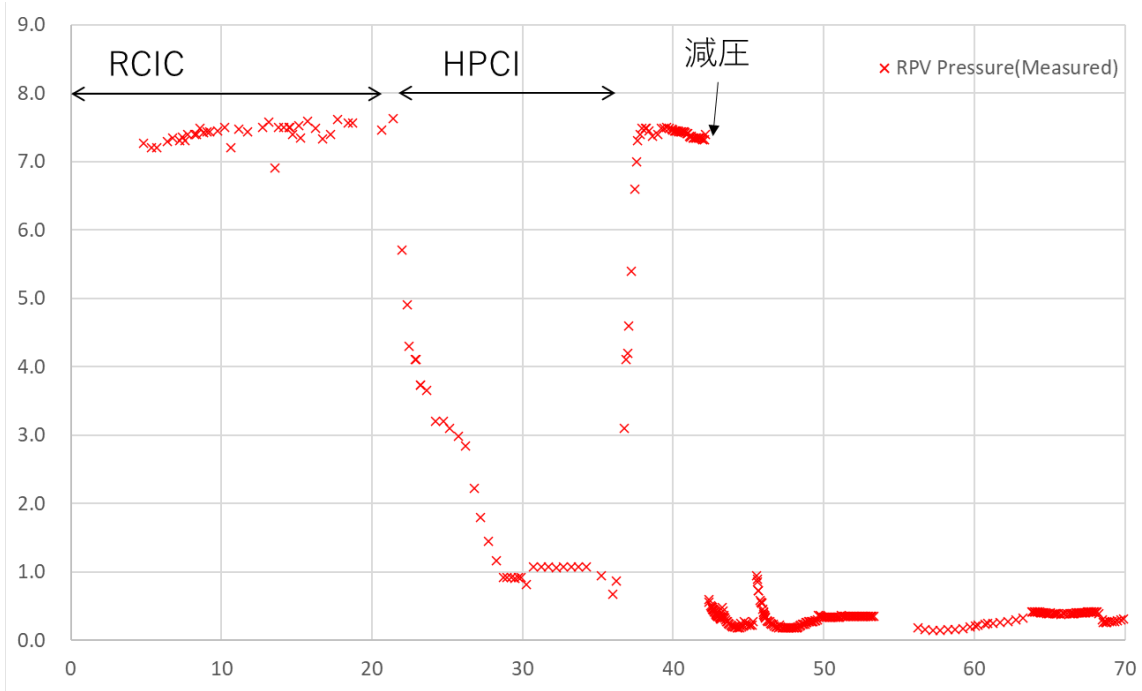
図 2.2-1 圧力容器圧力履歴 (実測データ)

3号機では地震発生後スクラムにより停止し、原子炉隔離時冷却系（RCIC）による冷却が行われた。その後津波により全交流電源喪失に至ったが、バッテリー電源が利用可能であったためRCICによる冷却を継続することができた。スクラムから約20時間後RCICが停止し、その後高圧炉心注水系（HPCI）が自動起動した。また、同時期に外部からS/Cへのスプレイを開始している。HPCIは運転記録上スクラムから約36時間後に手動停止しているが、この間に運転員によるHPCIの手動制御が行われ、また、RPV圧力がHPCIの稼働に必要な圧力より低下している時期があることから、この間の注水量及びHPCI停

止時期については不確かさがある。しかしながらこの期間の水位の実測データがあることから、解析上では水位、圧力等の実測データや考え得るプラント状態を再現するような注水プロファイルを仮定している。HPCI 停止後、圧力抑制室 (S/C) スプレイラインから炉心への注水ラインに切り替えるが、RPV 圧力が高いため注水できず再び S/C スプレイラインへの切り替えを行っている。スクラム後約 41 時間から S/C スプレイからドライウェル (D/W) スプレイに切り替え、約 1 時間の運転を行っている。スクラム後約 42 時間後自動減圧システム (ADS) が作動し RPV 圧力の減圧が行われた。これに伴い D/W 圧力が上昇するが、ベント操作を行うことで D/W 圧力は低下している。D/W 圧力の低下を確認したのち RPV への注水を開始している。解析ではポンプ特性を考慮できるよう圧力・吐出量の関係を仮定し、これに係数を乗じることで圧力履歴等の再現を試みている。炉心への注水により生じた蒸気や水素が D/W 圧力を上昇させたことから再度ベントを試み D/W 圧力の低下となった。この間に ADS に用いた SRV 開を維持できなくなるが、その後の東京電力の調査により 1 弁を残して閉じたと考えられている。また、この残りの弁も 3 月 13 日の 12 時頃 (約 45 時間) には閉じたと考えられているが、その閉止時間は不明である。このように RPV から D/W へのエネルギーの移動が制限されるにもかかわらずこの間に D/W の圧力が上昇していることから、この期間に 1 次圧力バウンダリからの漏洩が生じたと考える論文[2.2-3]を見ることができる。本解析でも同様に 1 次圧力バウンダリからの漏洩、特に気相漏洩を検討した。2 回目のベント後も注水が続き D/W 圧力も上昇している。約 50 時間付近から約 53 時間付近まで D/W 圧力の上昇が緩やかになっている。この期間の圧力履歴は直線状であり単純な漏洩が生じた挙動と考えることは難しい。この挙動に対し MELCOR を開発している SNL では、この期間にヘッドフランジのボルトが伸びることで圧力に応じた漏洩パスが形成されたと仮定した解析により D/W 圧力挙動を再現している[2.2-4]。本解析でもこの仮定を参考に、D/W 圧力 vs 漏洩面積の関係を構築し解析に採用した。53 時間付近で D/W 圧力実測データが下がる傾向がみられた。当初このタイミングでベントが行われたとされていたが、東京電力の調査により、初めの 2 回のベント時の圧力減少とそれ以降の圧力減少では挙動が異なることが指摘されて、3 回目の圧力減少以降の挙動はベントによるものではないとの考察がなされた。この考察は同意できるものであり、本解析においてもベントによる減圧は 2 回目までとし、それ以降は D/W 破損の仮定や代替注水量で再現できるかを試みた。なおこの圧力減少を再現するために D/W トップヘッドフランジのガスケットが高温にさらされ損傷したと仮定した解析を行った。スクラムから 68 時間後、原子炉建屋にて爆発が生じた後、D/W 内の圧力が低下している。これを爆発により建屋から環境への漏洩パスが形成されたとした。以上までの範囲で解析を実施した。

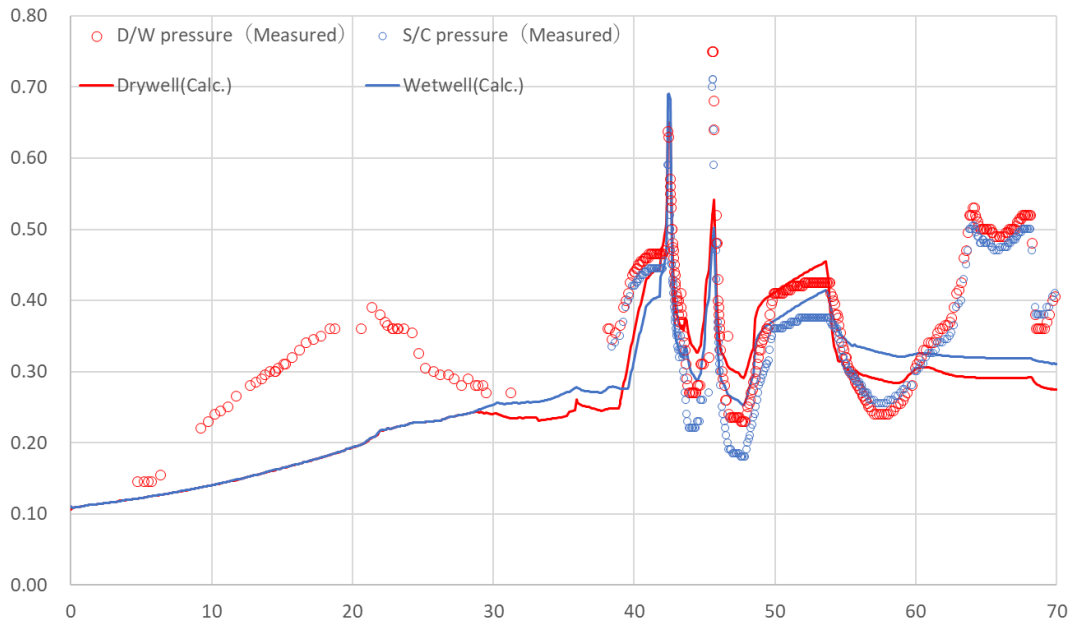
図 2.2-5 格納容器内圧力の実測値と解析値の比較

HPCI 停止後のドライウェル圧力データはしばらくはないがこの間に炉心水位は下がっており炉心損傷が進んでいたと考える。40 時間前に S/C Spray 及び D/W Spray が実施されているにもかかわらずドライウェルの圧力が上昇している。これは非凝縮性ガスが RPV から格納容器へ流出していると考えられる。本解析ではこの期間に TIP 金属の熔融温度に達していることから TIP 管を通じて炉心からドライウェルへの漏洩が始まっている。42 時間付近で ADS の作動により RPV の減圧が行われ、これがドライウェルの圧力を上昇させている。その後ベント操作によりドライウェル圧力が減少する。本解析においてもおおよそ

のピークの再現及び減圧速度の再現ができています。しかしながらベントにより到達したドライウェル及びウェットウェル圧力には至っておらずさらなる検討が残っている。

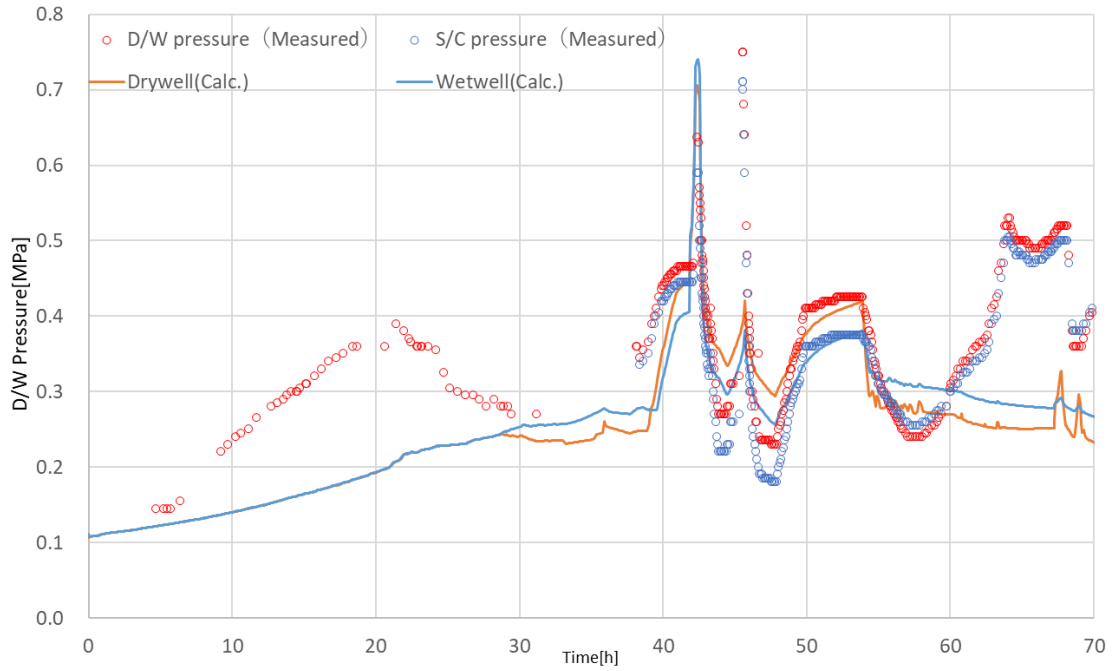
図 2.2-6 ケース 2 圧力挙動解析結果

ケース 2 として仮定した代替事故シナリオに基づく D/W の圧力挙動を図 2.2-6 に示す。代替注水量を減少させることで 48 時間付近からの D/W 圧力の上昇が緩やかになり到達する圧力ピークも小さくなり、D/W トップヘッドフランジボルトの延伸による漏洩の影響は非常に小さくなっている。53 時間付近の D/W トップヘッドフランジガスケットの損傷の仮定により D/W 圧力が下がるが、その後の観測された圧力上昇を再現するには至っていない。本ケースでは下部ヘッド破損による溶融炉心の排出事象は起きたがその時間は 67 時間であった。これは想定される下部ヘッド破損時刻よりも遅いことが D/W 圧力の上昇を再現していない原因の一つと考えられる。

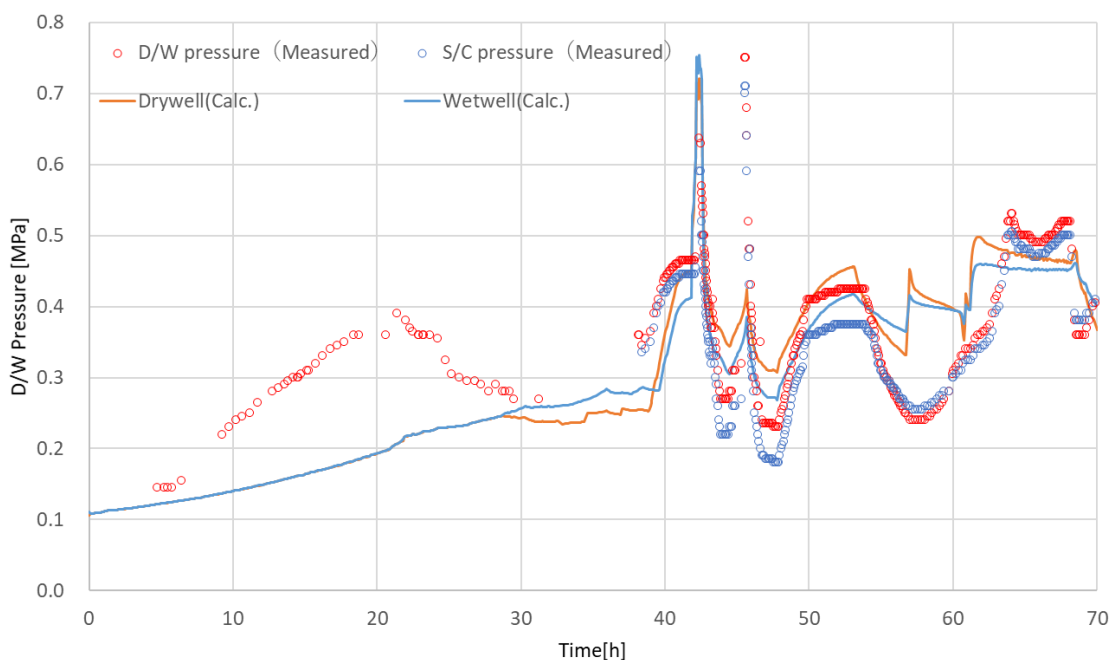
図 2.2-7 ケース 3 圧力挙動解析結果

ケース 2 として仮定した代替事故シナリオに基づく D/W の圧力挙動を図 2.2-7 に示す。45 時間付近からの代替注水量を 0 とし、53 時間付近で圧力低下に移行するように本ケースの解析では RPV への注水量を調整している。本ケースでは 57 時間付近で下部ヘッド破損に至り溶融炉心が RPV 外に排出されることで D/W 圧力が上昇している。上昇した圧

力は D/W トップヘッドフランジボルトの延伸や D/W 貫通部からの漏洩により減少するが、60 時間以降で再び上昇している。これは外部からの代替注水が再開されることにより排出された溶融炉心に水が接することで蒸気が発生したことによる。D/W 圧力は上昇し、D/W トップヘッドフランジボルトの延伸による漏洩が再度生じている。このため本ケースでは、複数回にわたり D/W から原子炉ウェルへの漏洩パスが形成されるシナリオとなった。

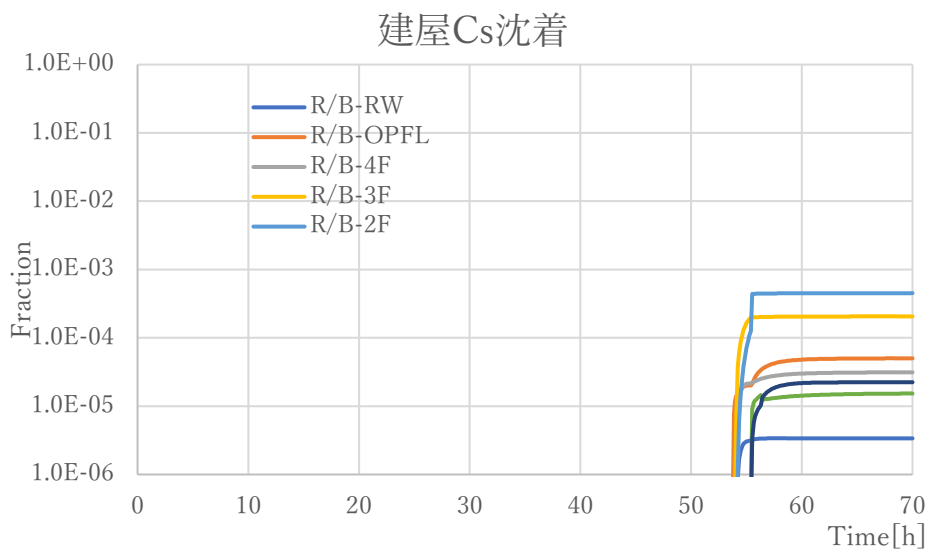
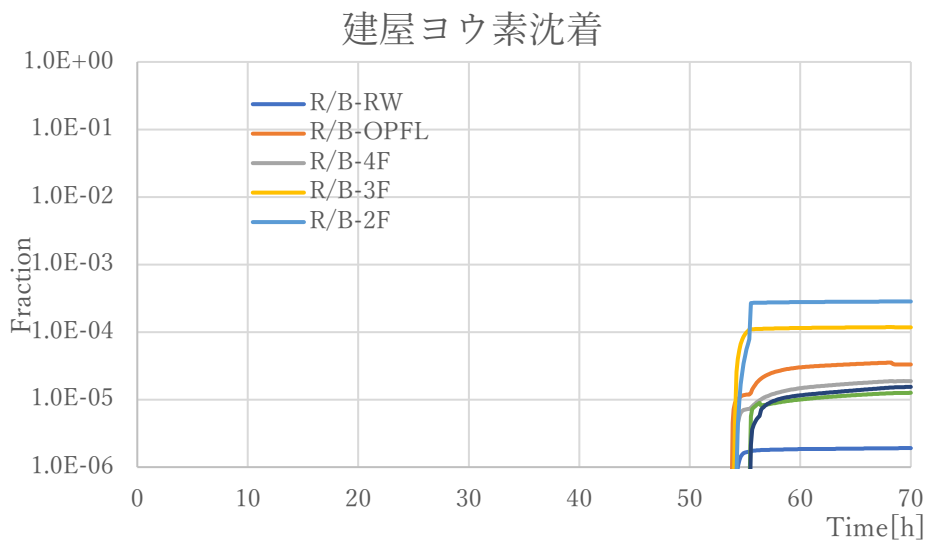
ケース 1 では、RPV 及び CV 挙動から建屋内への FP の移動が生じるのはドライウェル圧力がほぼ一定となる 50 時間以降となる。この期間ではドライウェルのヘッドフランジボルトが内圧のため延伸することにより隙間が生じたと仮定している。このため格納容器内 FP はドライウェル上部から原子炉ウェルに漏洩し、その後シールドプラグの隙間を通じてオペレーションフロア、建屋 4 階、3 階へと移動する。本解析に基づく各フロアにおけるヨウ素、セシウムの壁及び床への沈着量の履歴を示す。なお解析における沈着量は初期インベントリに対する割合で示しており、本結果に例えば西原ら[2.2-6]が解析した 1 F 3 のスクラム時の核種インベントリを乗じることで質量もしくは放射能を得ることができる。

図 2.2-8 及び 2.2-9 にセシウム及びヨウ素の原子炉建屋内分布を示す。セシウム及びヨウ素とも建屋 2 階に沈着している量が多くなった。一方、格納容器からの放出先であるリアクターウェルの沈着は最も少ない。これは非常に高温の状態での放出及びリアクターウェルの体積が非常に小さいため多くの FP は沈着することなくオペレーションフロアを通じて下層階へ移動していったものと考えられる。トラス室はウェットウェルがあるため他の階層と比較して初期の温度は高いが建屋への漏洩が生じると建屋爆発前には 1 階と同程度の温度になっており、FP の沈着量もおおよそ同程度の量となっている。このため下層への移行と下層からの上昇流のバランスによりこのケースでは 2 階、特に壁に付着する可能性が示された。

図 2.2-8 ケース 1 原子炉建屋内セシウム沈着量 (解析結果)

図 2.2-9 ケース 1 原子炉建屋内ヨウ素沈着量 (解析結果)

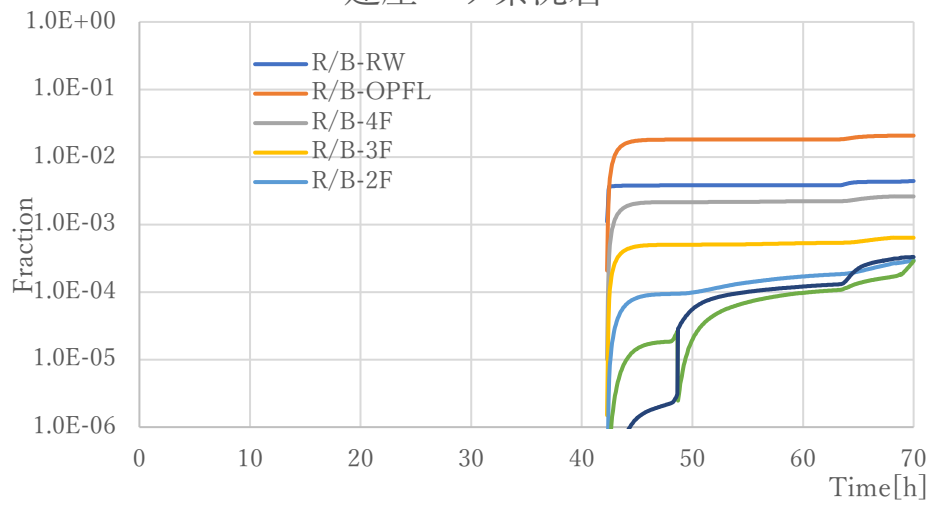
ケース 2 の建屋内セシウム及びヨウ素の沈着量を図 2.2-10 及び 2.2-11 に示す。ケース 2 では 42 時間でのベント時に D/W 圧力が上昇しトップヘッドフランジから建屋への漏洩

が生じた。48時間のD/W貫通部からの漏洩が生じるとトーラス室及び2階の沈着量が増加するが貫通部のある1階では漏洩により床に沈着していたセシウム及びヨウ素が再浮遊するため一旦沈着量が減少する。最終的にはトーラス室、1~3階まではおおよそ同程度の沈着量となった。63時間付近でも沈着量が増加している。これは62時間あたりでRPV内炉心領域に残っていた燃料が下部ヘッドに移動した際に生じた圧力上昇のためと考えられる。このケースではオペレーションフロアの床が最大の沈着場所となった。

図 2.2-10 ケース 2 原子炉建屋内セシウム沈着量 (解析結果)

図 2.2-11 ケース 2 原子炉建屋内ヨウ素沈着量 (解析結果)

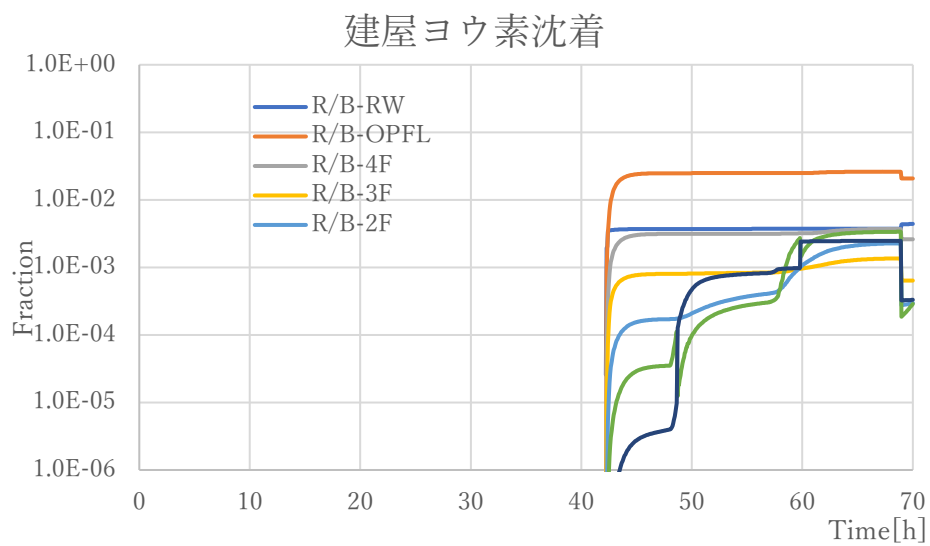
ケース3の建屋内セシウム及びヨウ素の沈着量を図2.2-12及び2.2-13に示す。ケース2と同様42時間のベントによるトップヘッドフランジからの漏洩、48時間のD/W貫通部からの漏洩によるFP沈着の様子がうかがえる。ケース2と異なるのは建屋爆発時の移行挙動である。ケース2ではトップヘッドフランジガスケットの損傷をD/W貫通部の漏洩面積より大きく仮定していること、ケース3の代替注水量が多いことから、ケース3では建屋爆発前のD/W圧力は高く維持されている。代替注水が建屋爆発とともに停止するためD/W圧力が低下しW/Wの圧力が高くなるとW/W内の水がD/Wに逆流しRPVから排出された熔融炉心に接することで新たな蒸気及び水素を発生させD/W圧力を上昇させ、トップヘッドフランジからの漏洩量が増加している。D/W貫通部からはケース3の方が漏洩量が多く1階及びトーラス室の沈着量が多いが、爆発により建屋から環境への漏洩が生じるとその量は低下する。その結果、ケース2の同程度の沈着量となった。ケース3でもケース2と同様オペレーションフロアの床が最大の沈着場所となった。

図 2.2-12 ケース 3 原子炉建屋内セシウム沈着量 (解析結果)

図 2.2-13 ケース 3 原子炉建屋内ヨウ素沈着量 (解析結果)

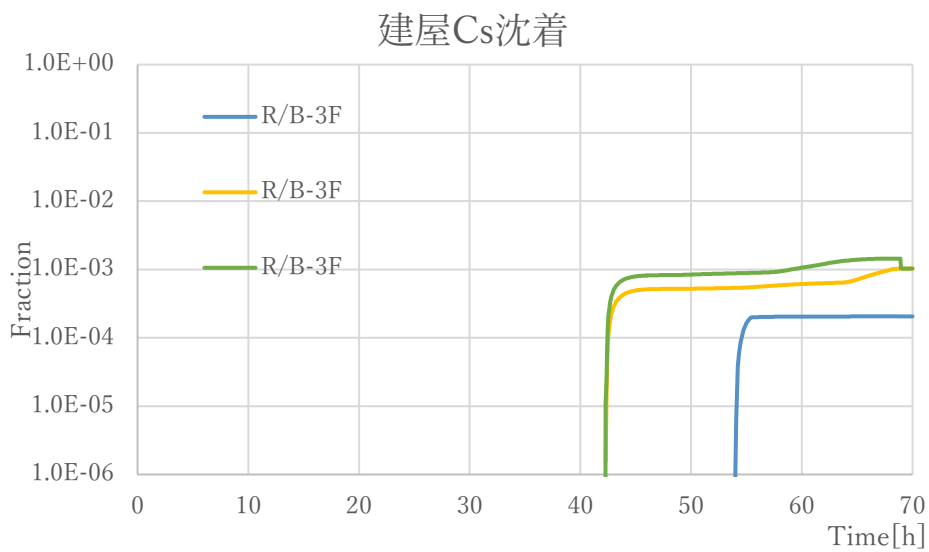
しかしながら3号機は爆発によりオペレーションフロア及び4階の壁はほとんど破損していることからケース1~3の比較として3階を対象とし、沈着量及びその化学組成について比較することとする。

図 2.2-14 原子炉建屋 3 階内セシウム沈着量比較図 (解析結果)

図 2.2-15 原子炉建屋 3 階内ヨウ素沈着量 (解析結果)

3 つの解析結果から、原子炉建屋 3 階への沈着に着目しそれぞれの沈着傾向の比較を行った。ケース 1 では D/W 貫通部の漏洩を考慮していないため他の 2 ケースと沈着挙動やセシウム化学種と異なる傾向が予想される一方、ヨウ素化学種の大小関係には大きな違いは見られなかった。3 つの事故シナリオ解析から CsBO_2 と CsOH の測定量から炉心損傷後の注水や D/W 損傷のタイミングの違いが検討できる可能性が示された。以上の解析結果から試料の採取及び着目すべき核種並びに比較対象として、2 階壁とその他の階のセシウム及びヨウ素元素量、また、 CsBO_2 と CsOH の存在量の比が挙げられ、これらの情報は事故進展の検討に参考となり得る。

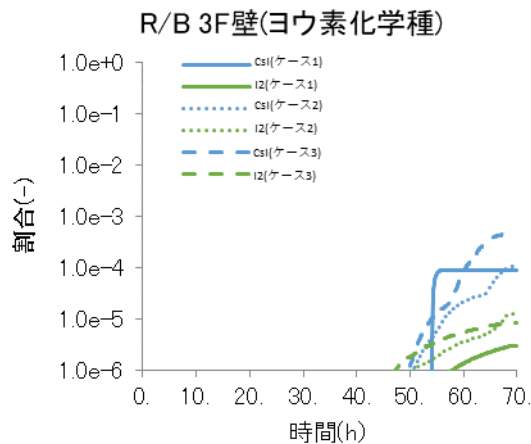
本解析ではヨウ素の化学種はCsI、HI、I₂、有機ヨウ素、セシウム化学種は、CsI、CsOH、Cs₂MoO₄、CsBO₂を考慮している。セシウムの床への沈着ではCs₂MoO₄の形での沈着が多いと予想される。一方壁への付着についてはD/Wトップヘッドフランジからの漏洩のみを仮定したケース1ではCs₂MoO₄、それ以外ではCsOHが多くなることが予想される。また、ケース1ではほとんど観測されないと予想されるCsBO₂がD/W貫通部からの漏洩を仮定したケースでは床、壁双方ともCsOHと同程度存在すると予想される結果となった。

図 2.2-16 建屋 3 階床へのセシウム化学種ごとの沈着量

図 2.2-17 建屋 3 階壁へのセシウム化学種ごとの沈着量

図 2.2-18 建屋 3 階床へのヨウ素化学種ごとの沈着量

図 2.2-19 建屋 3 階壁へのヨウ素化学種ごとの沈着量
